1022/0024-52

Mazda CX-5 2.0 S SUV AT

Aug 15, 2022

# Vehicle Inspection Report สรุปผลการตรวจสภาพรถ (Inspection Summary)

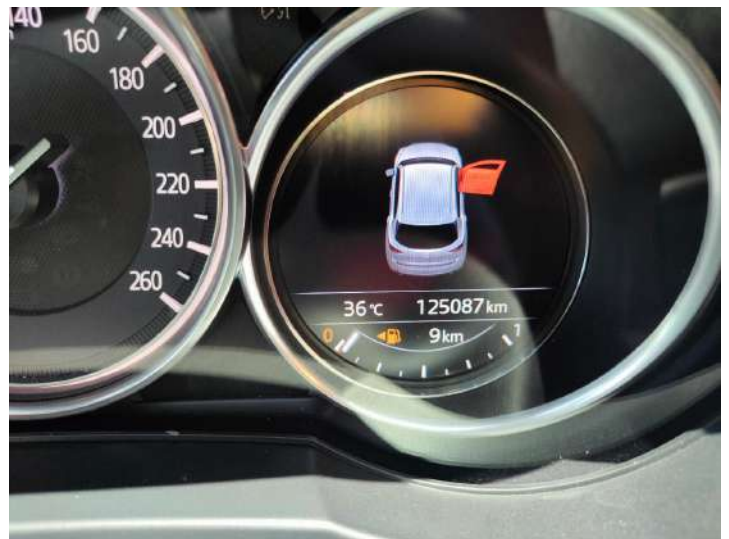
## รูปเลขไมล์ (Mileage Picture): ▾

125087

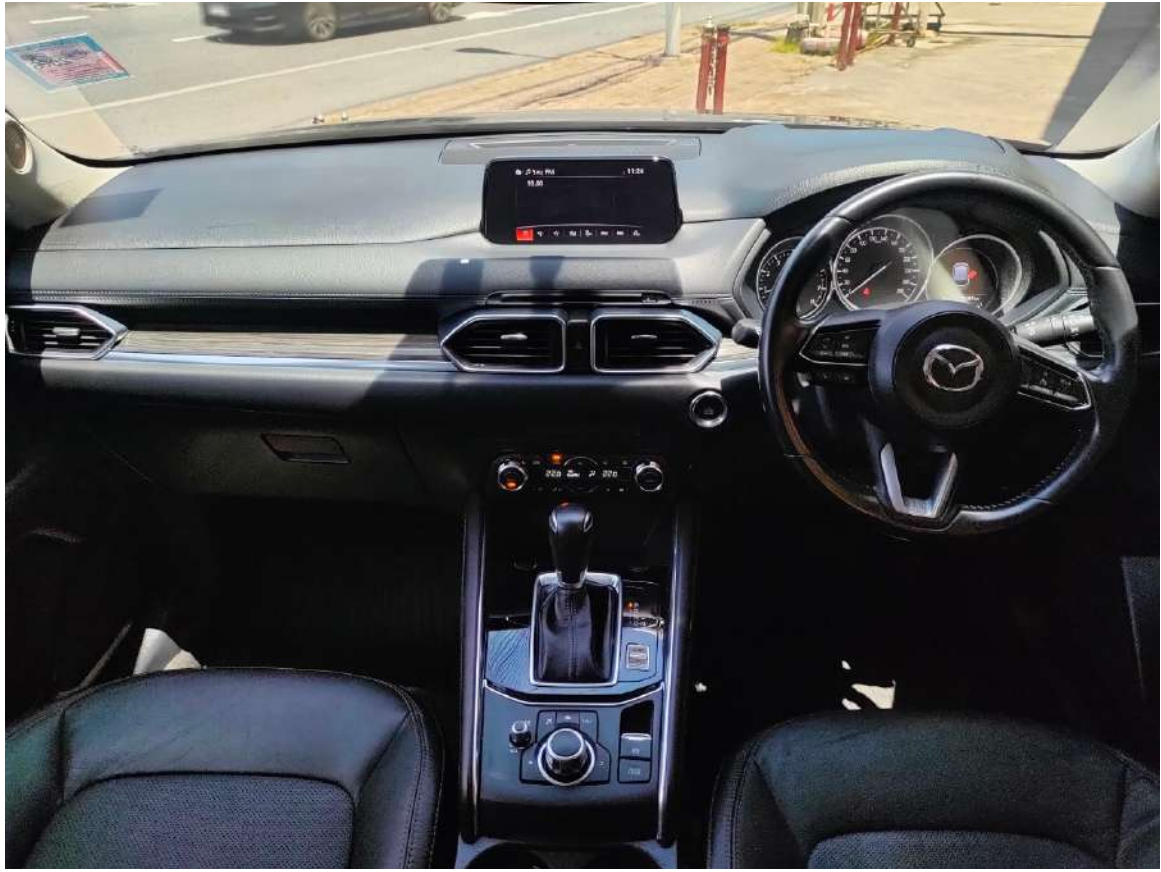
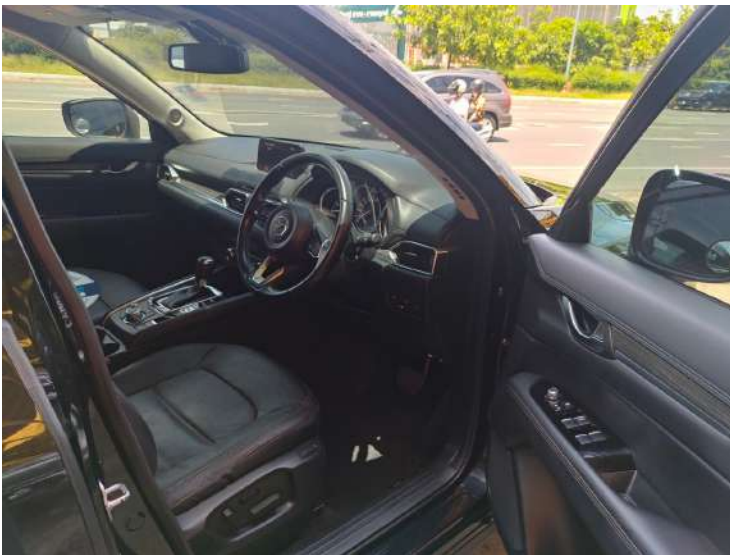
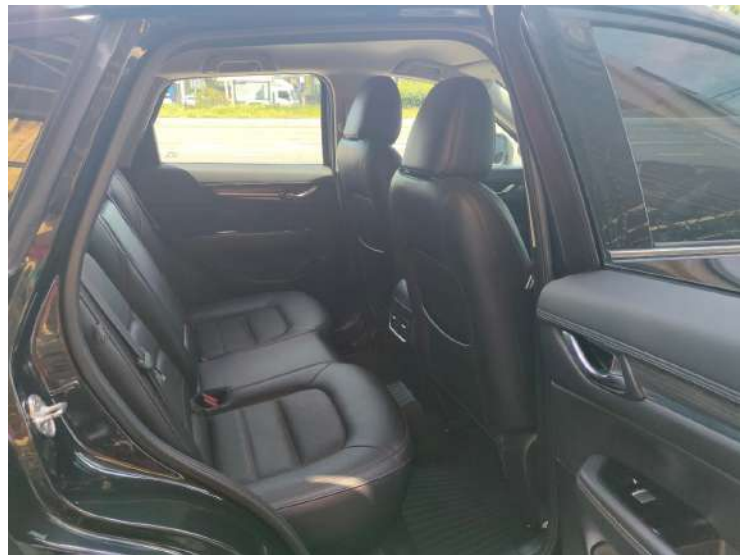
ภาพภายใน

"ประเมินสภาพรวม:ภายในห้องโดยสาร : ผ่าน  
"อุปกรณ์หลัก/อุปกรณ์เสริมขณะขับที่:  
✓ ระบบปรับอากาศ [ผ่าน]  
✓ ไฟส่องสว่าง [ผ่าน]  
✓ ไฟเลี้ยว/ไฟฉุกเฉิน [ผ่าน]  
✓ หน้าปัดและมาตรวัด [ผ่าน]  
✓ เข็มชี้ดนิรภัย [ผ่าน]  
✓ แตร [ผ่าน]  
✓ เครื่องเล่นเพลง [ผ่าน]  
✓ ระบบปัดน้ำฝน [ผ่าน]  
✓ เบาะนั่งยึดแน่น [ผ่าน]  
✓ กระจกไฟฟ้า [ผ่าน]"

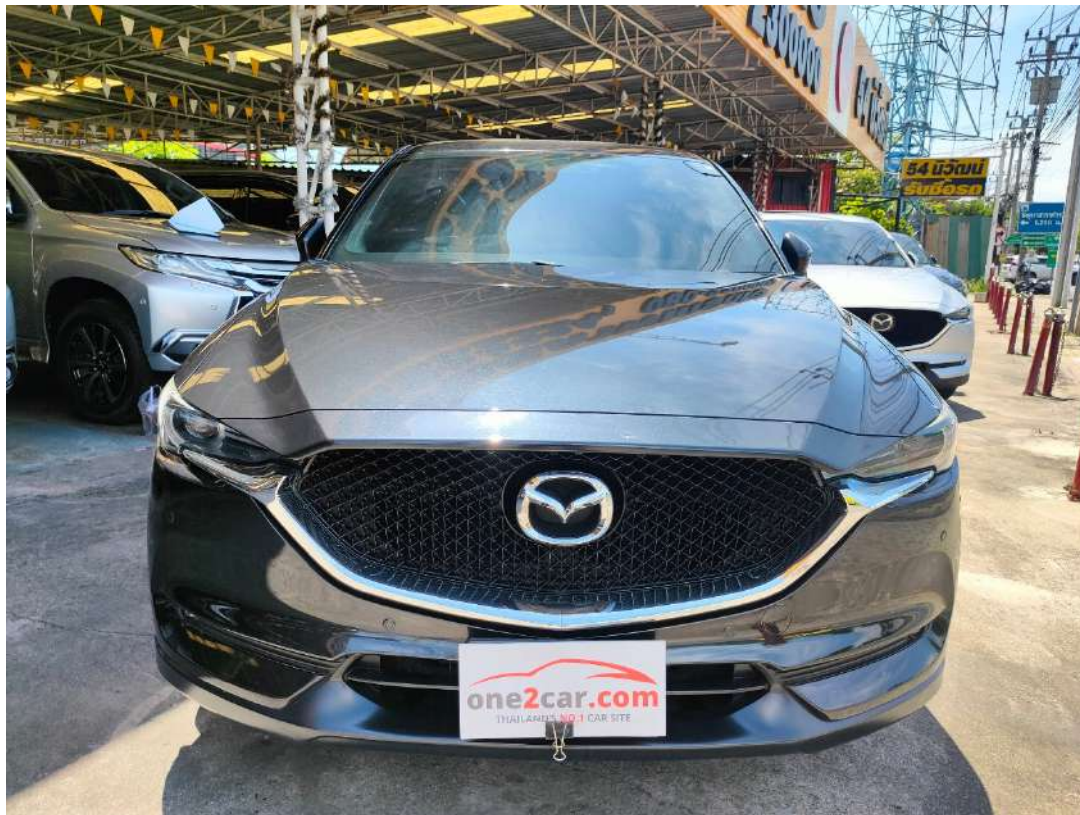
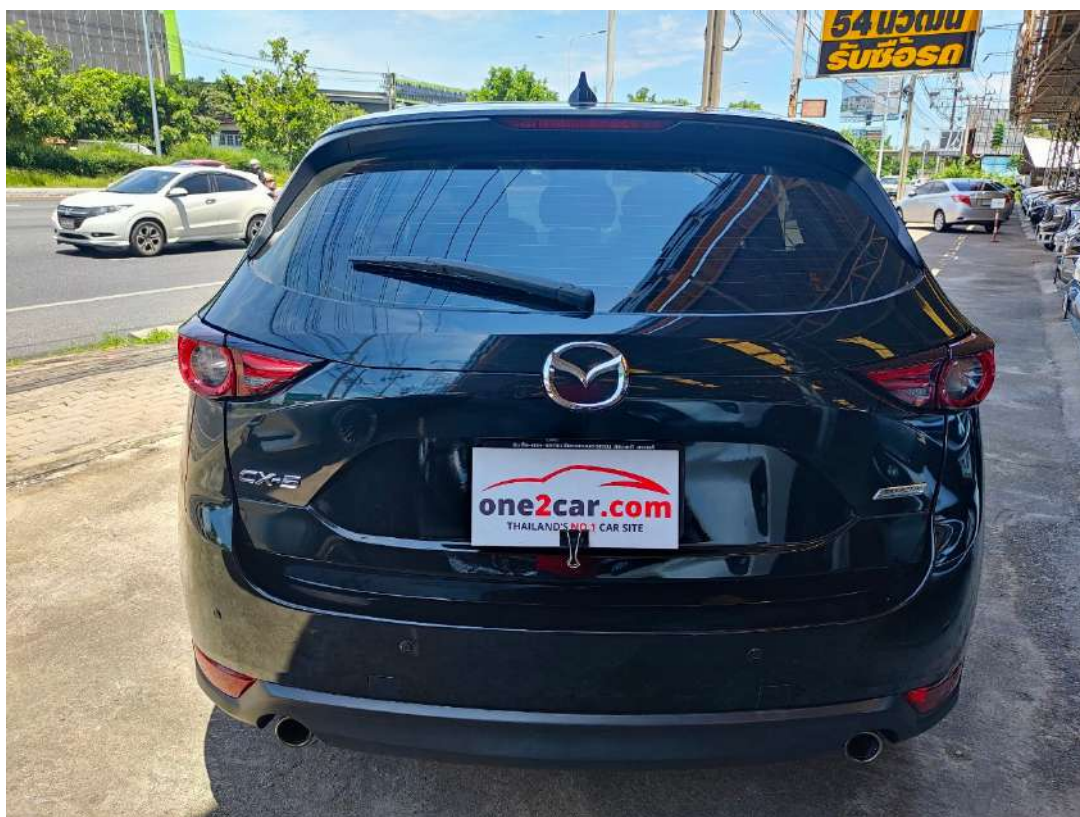
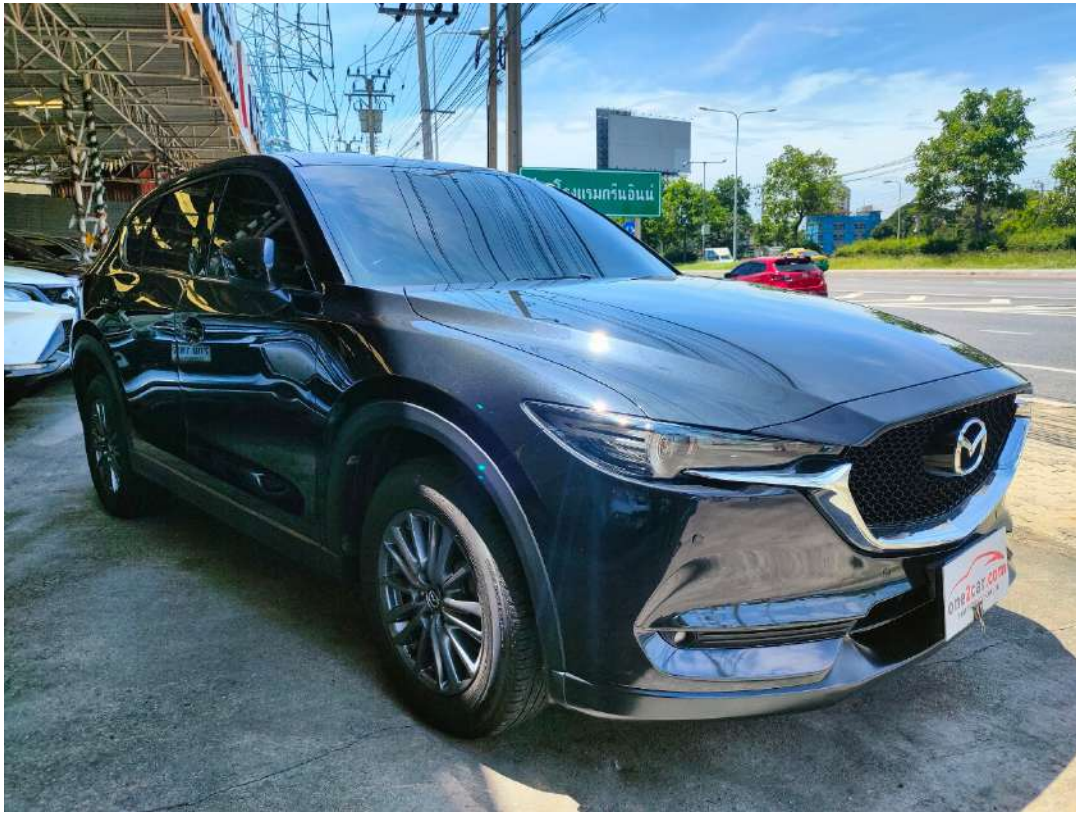
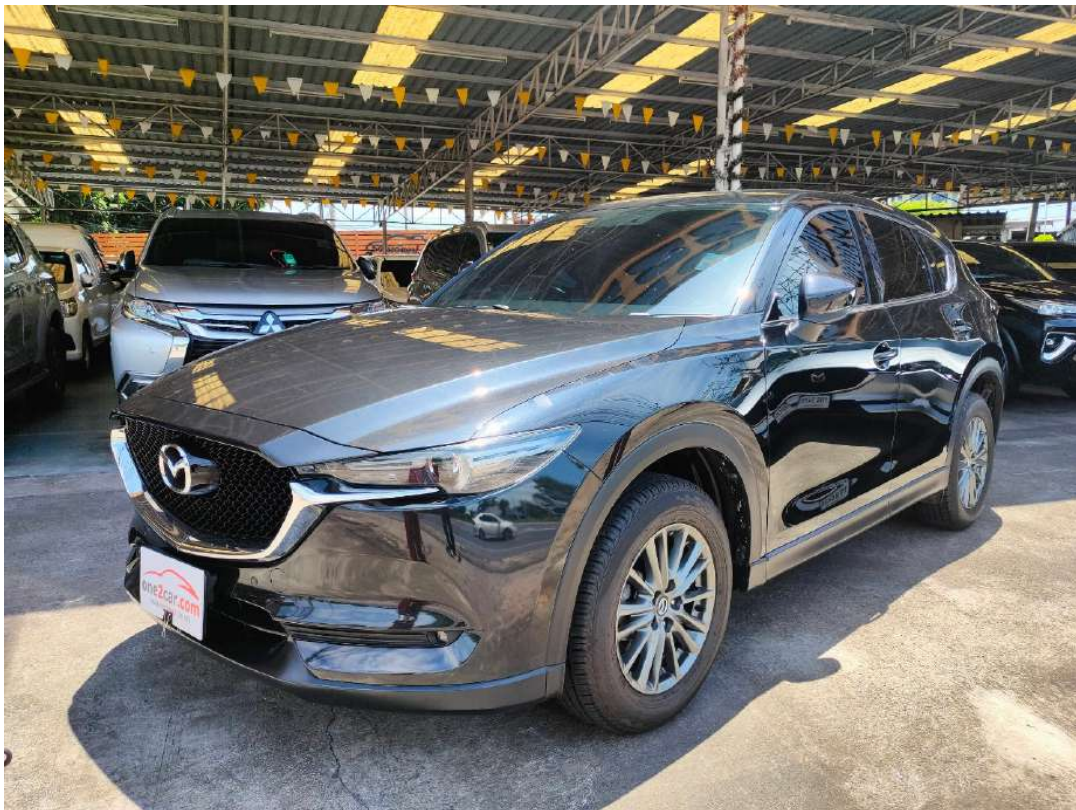
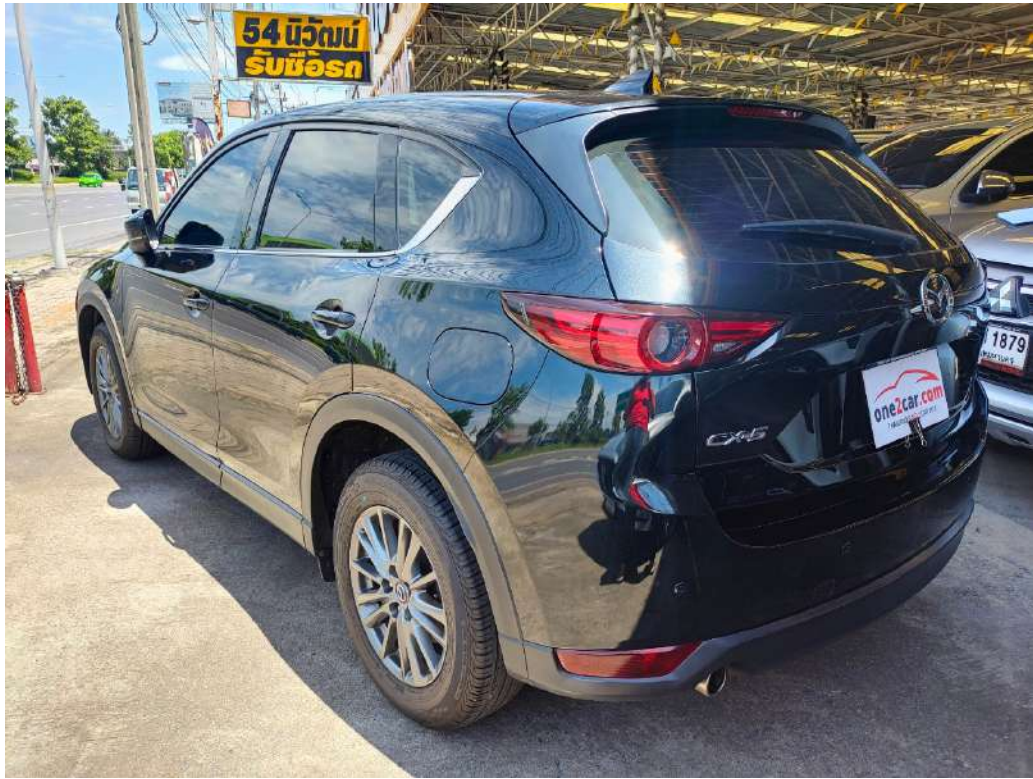
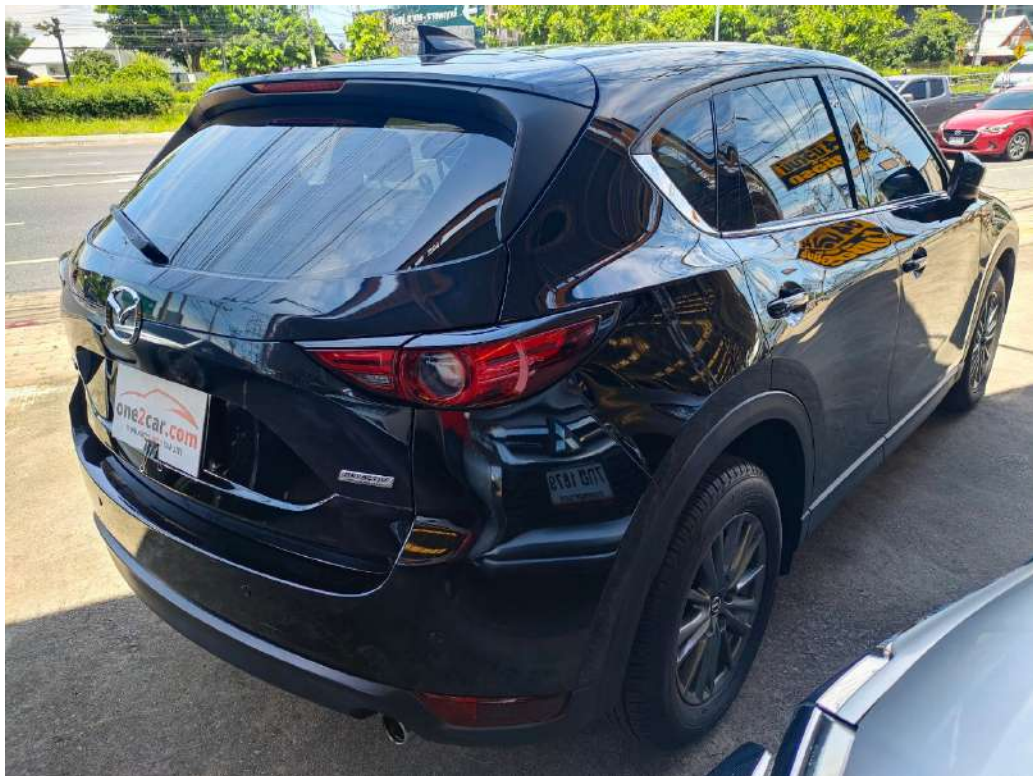
### ภาพภายนอก

"ประเมินสภาพรวม:ภายนอกห้องโดยสาร : ผ่าน  
"รายการที่รอกการแก้ไข: ไม่พบรายการแก้ไข  
ชิ้นส่วนประกอบตัวถังรถ  
✓ แผ่นเพลทเลขตัวถังมองเห็นได้ชัดเจน  
✓ ชิ้นส่วนประกอบตัวถังรถ ผ่านการวัดค่าความหนาของสีแล้ว  
✓ สีรถตรงตามเสาเอกสารถะเบียน"

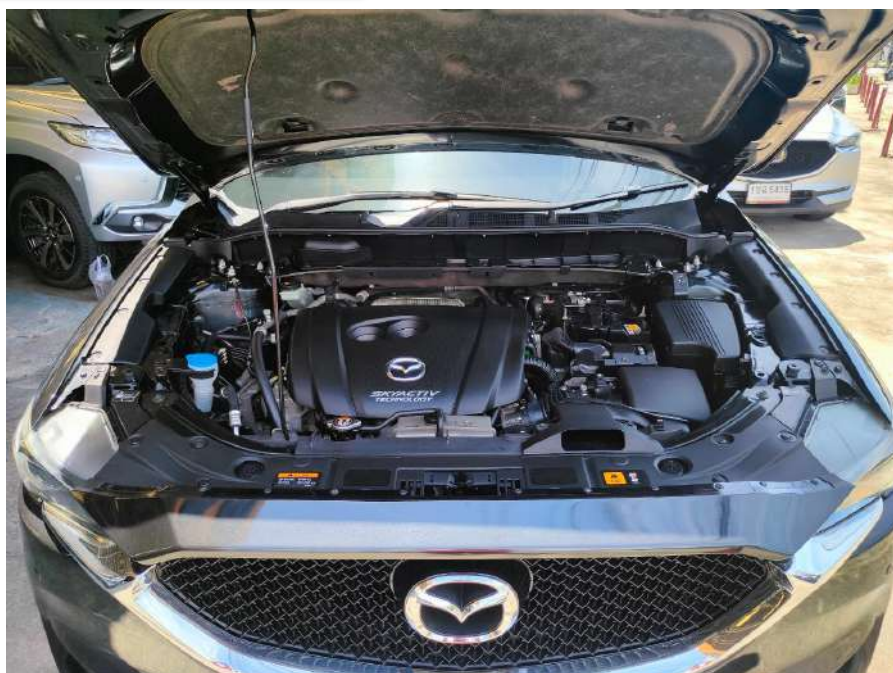
### ภาพห้องเครื่อง

ประเมินสภาพรวม: เครื่องยนต์และระบบขับเคลื่อน  
✓ รอบเดินเบาของเครื่องยนต์ปกติ  
✓ ไม่มีปัญหาการสตาร์ทเครื่อง  
✓ ระบบระบายความร้อนเครื่องยนต์แสดงค่าปกติ  
✓ ไม่เกิดเสียงจากชิ้นส่วนหรือสายพานหน้าห้องเครื่อง  
✓ ระบบเบรกไม่มีรอยร้าวซึม  
✓ เครื่องยนต์ไม่มีคราบ/รอยร้าวซึม"

Voltage	11.98	V
Rating	650	CCA
Current	468	CCA
Internal resistance	5.74	mΩ
State of Charge	22	%
State of Health	56	%
Status	CAUTION

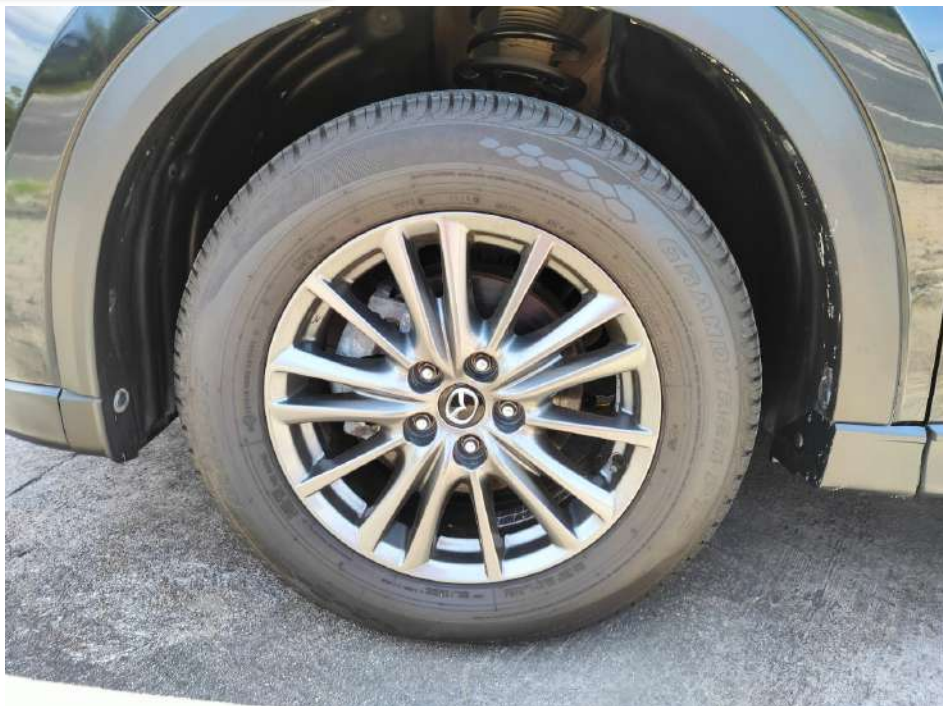
### ขอบยาง ล้อ

09/20
