I024/0021-5

Jan 18, 2024

Vehicle Inspection Report สรุปผลการตรวจสภาพรถ (Inspection Summary)

Honda Accord 2.4 TECH

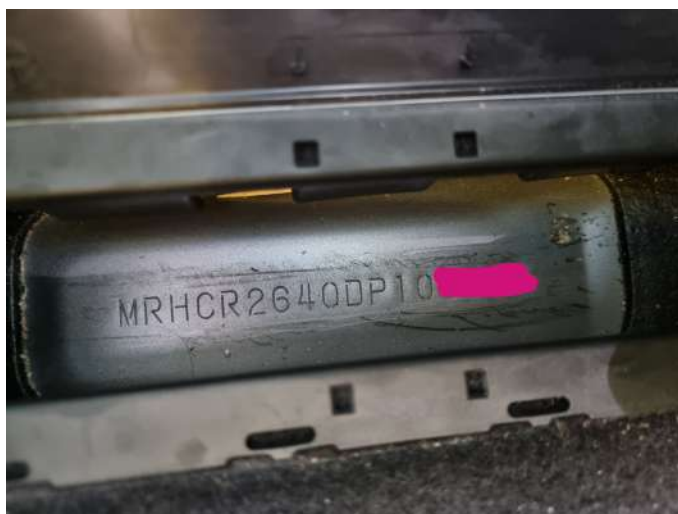
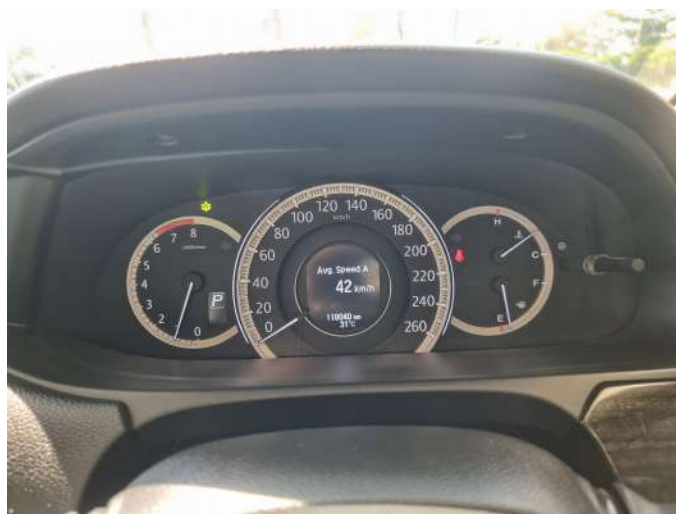
รูปเลขไมล์ (Mileage Picture) : ▾

118040

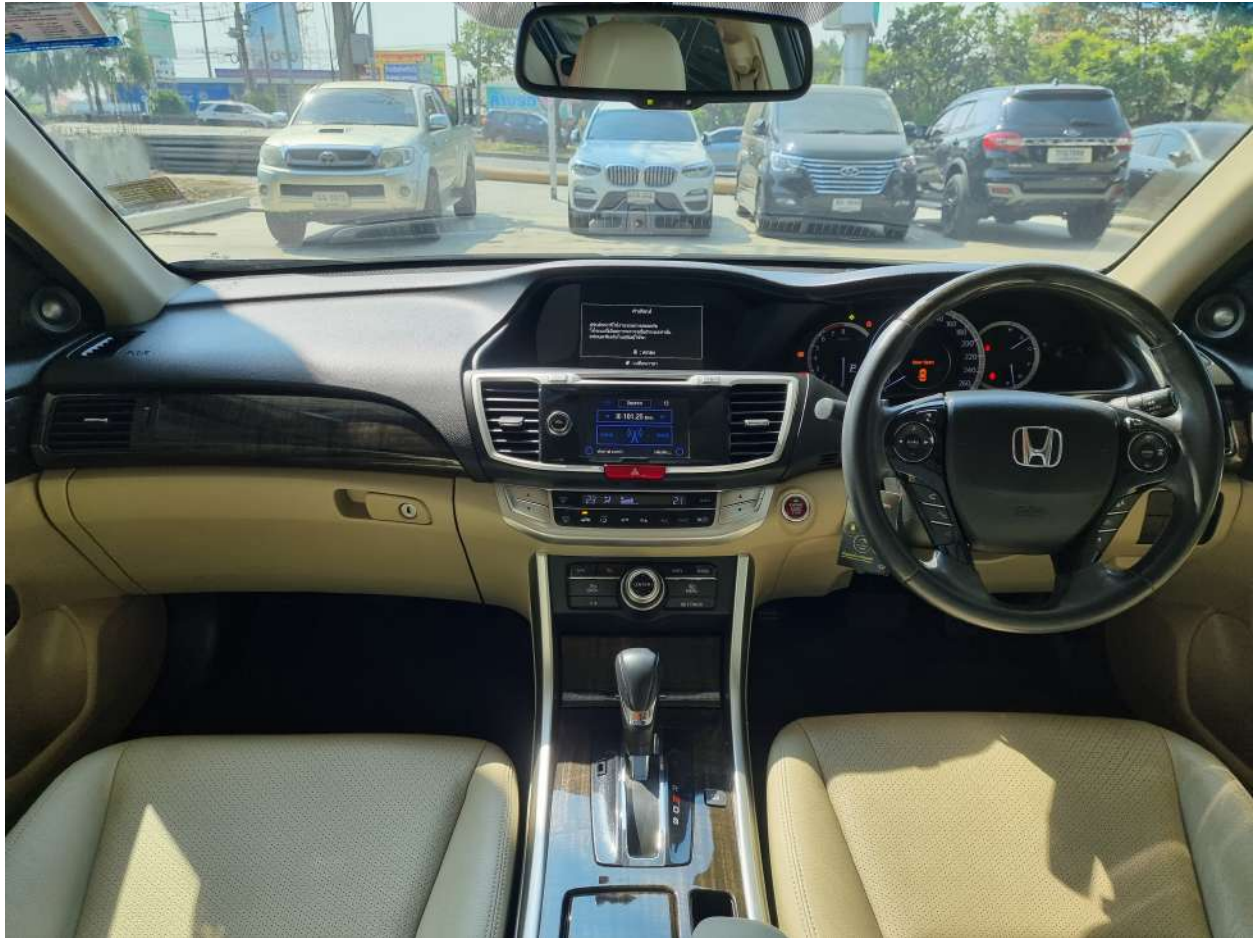
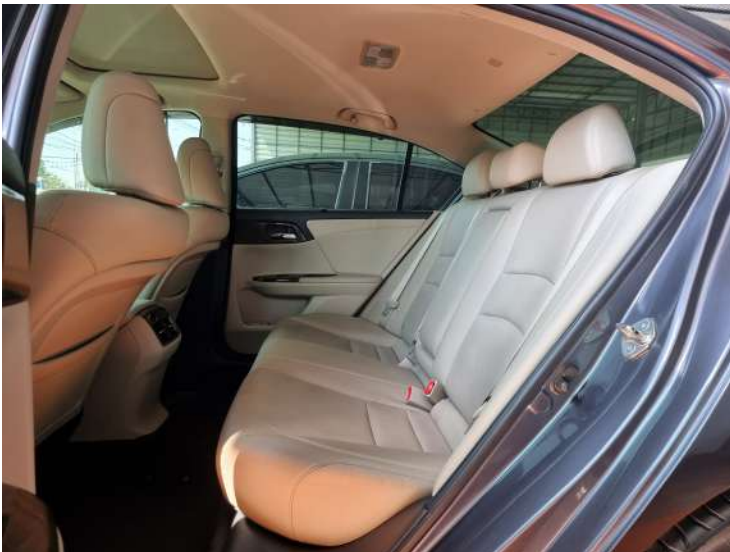
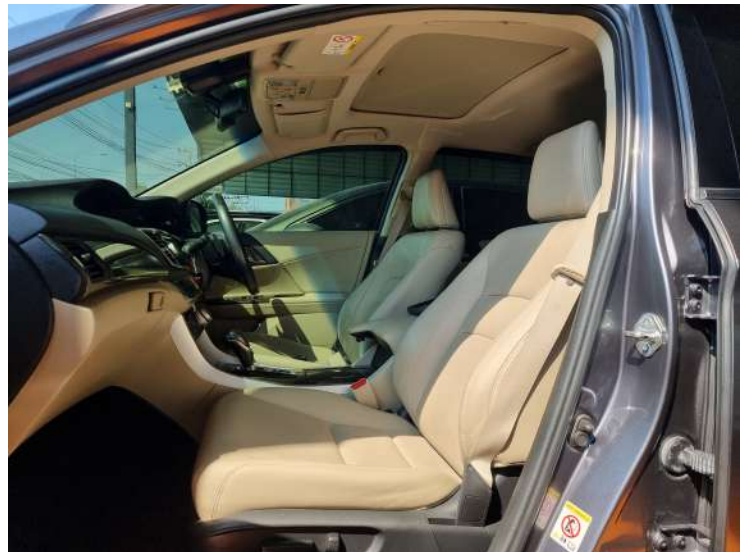
ภาพภายใน

ประเมินสภาพรวม: ผ่าน
อุปกรณ์หลัก/อุปกรณ์เสริมขณะขับที่:

- ✓ ระบบปรับอากาศ [ผ่าน]
- ✓ ไฟส่องสว่าง [ผ่าน]
- ✓ ไฟเลี้ยว/ไฟฉุกเฉิน [ผ่าน]
- ✓ หน้าปัดและมาตรวัด [ผ่าน]
- ✓ เข็มชี้ดิ้นรภัย [ผ่าน]
- ✓ แตร [ผ่าน]
- ✓ เครื่องเล่นเพลง [ผ่าน]
- ✓ ระบบปิดน้ำฝน [ผ่าน]
- ✓ เบาะนั่งยึดแน่น [ผ่าน]
- ✓ กระจกไฟฟ้า [ผ่าน]

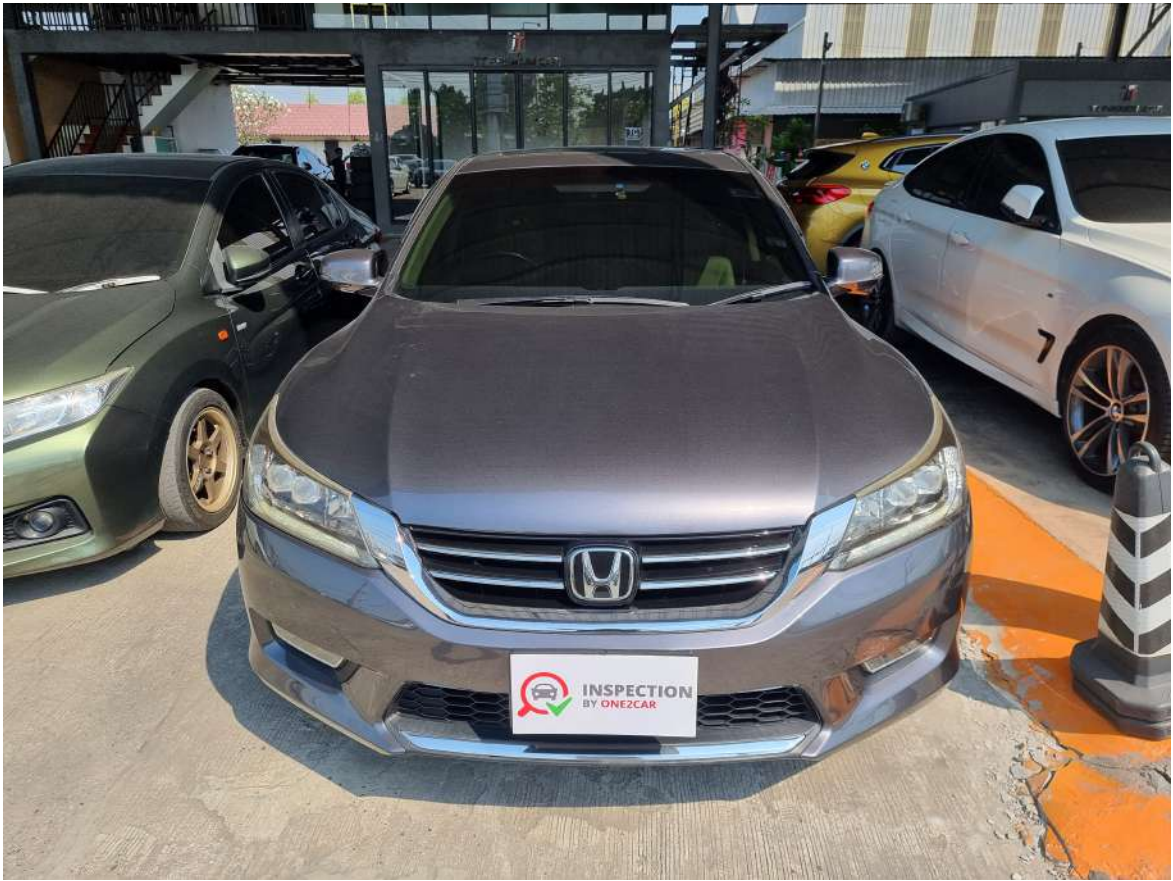
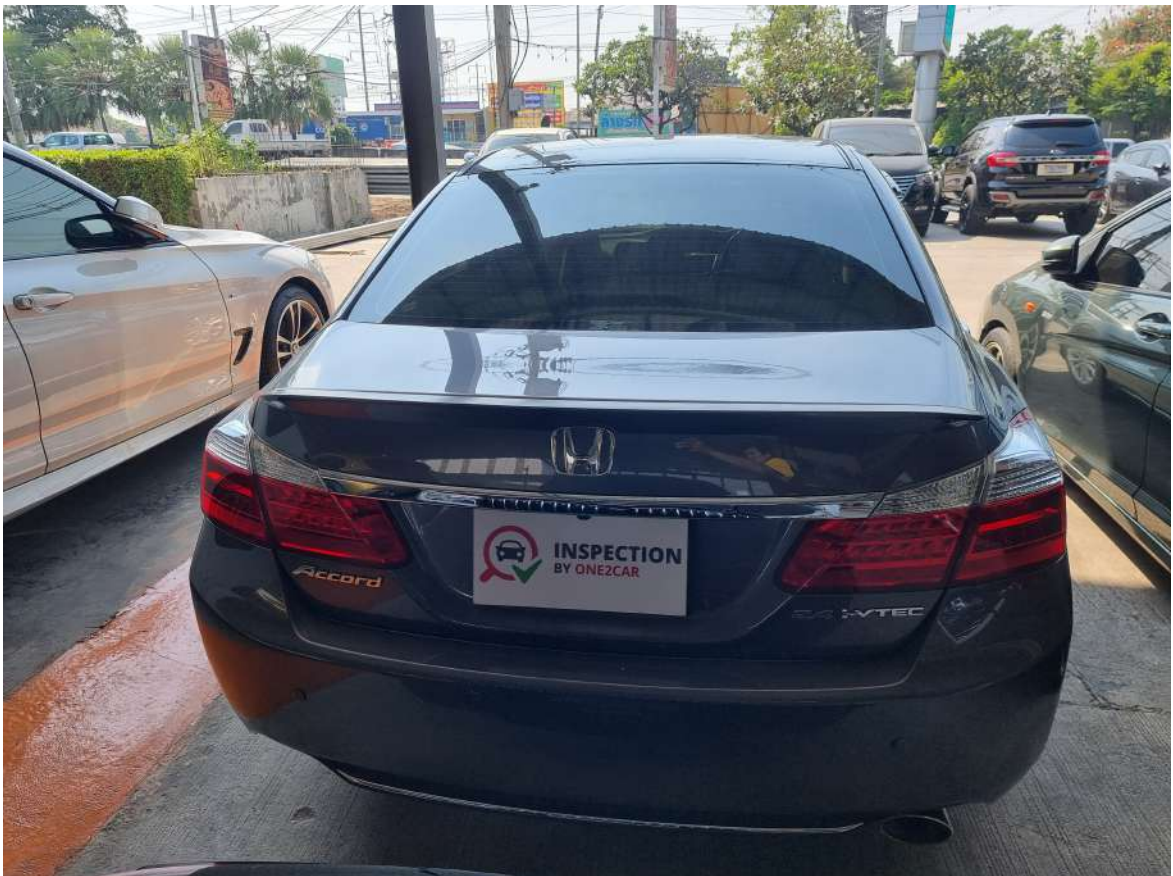
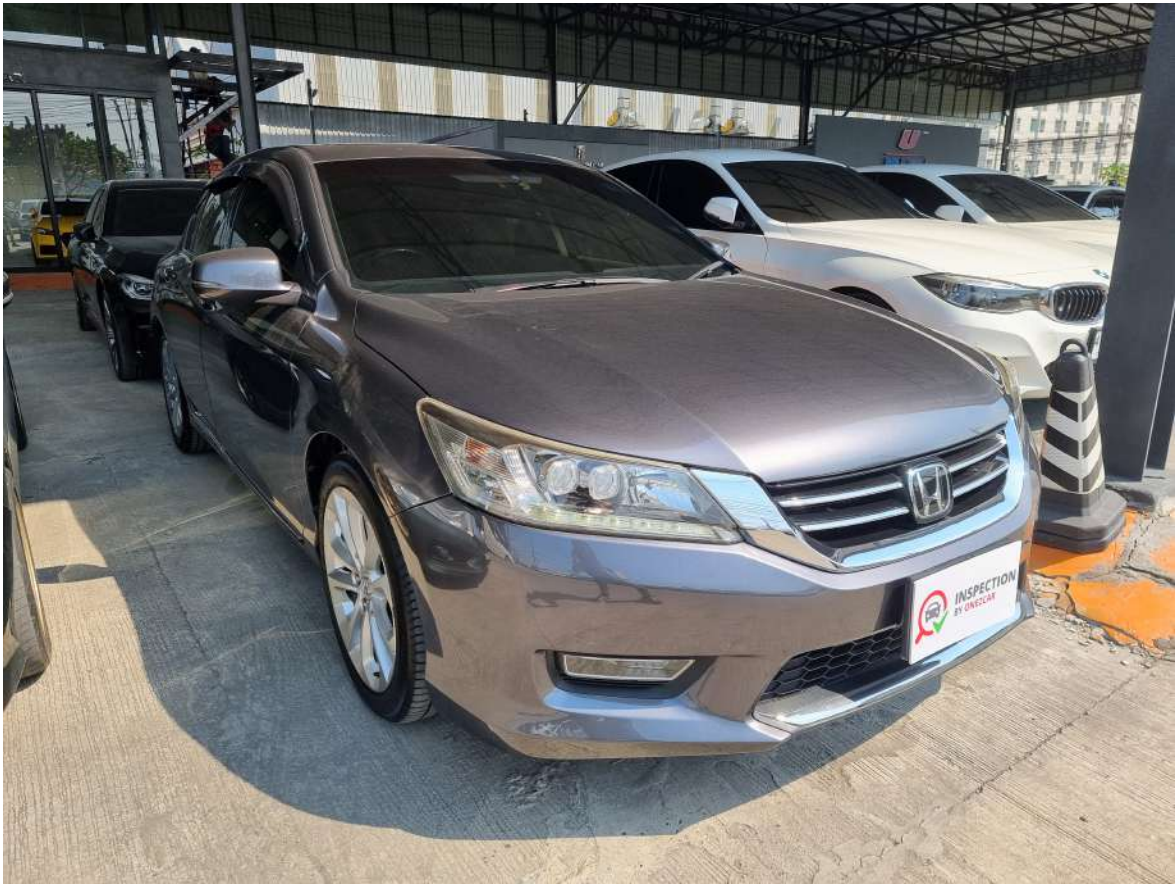
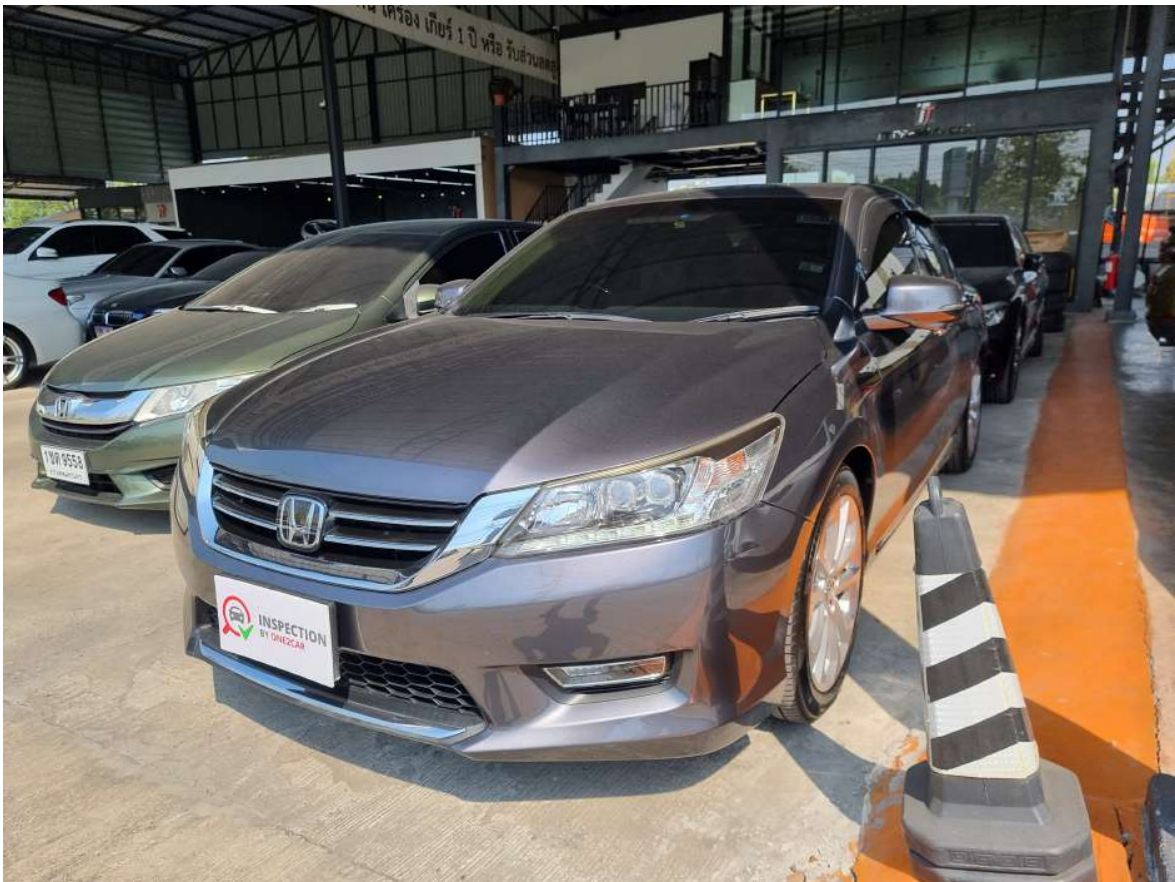
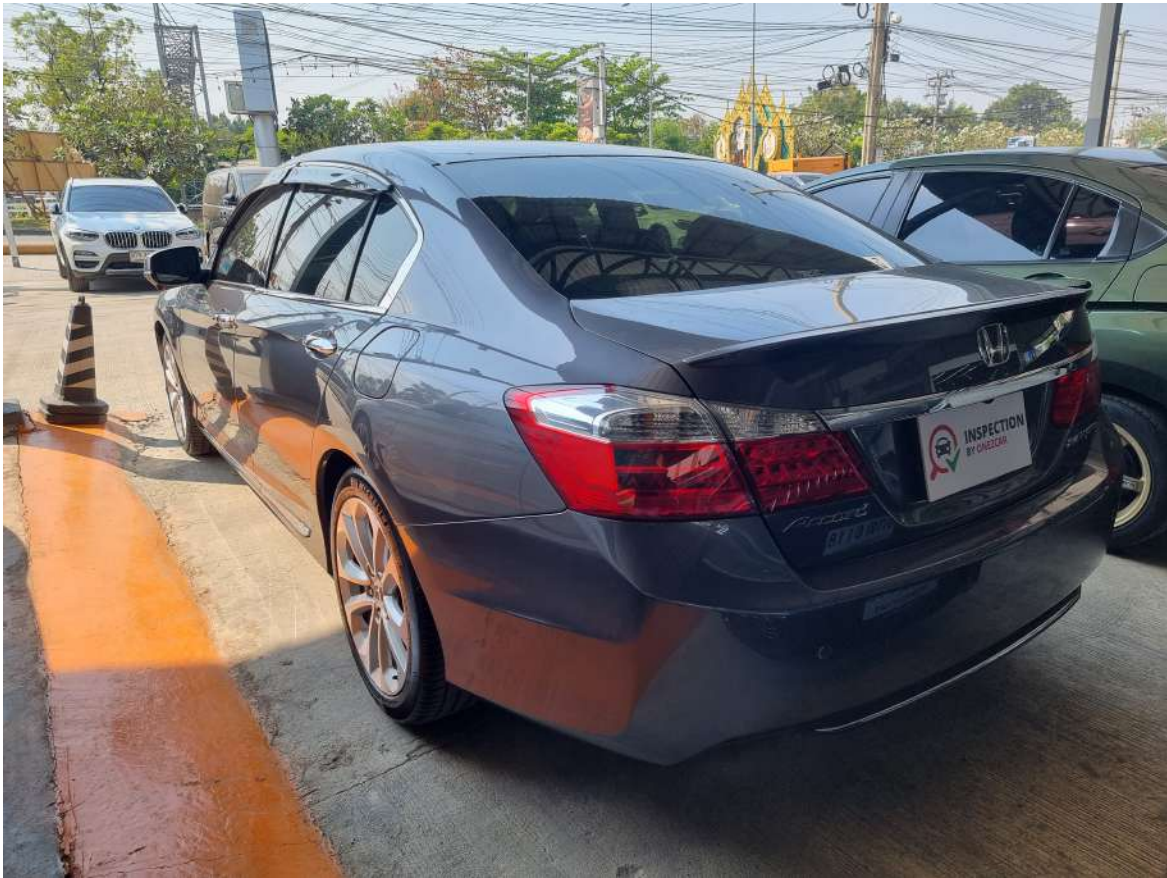
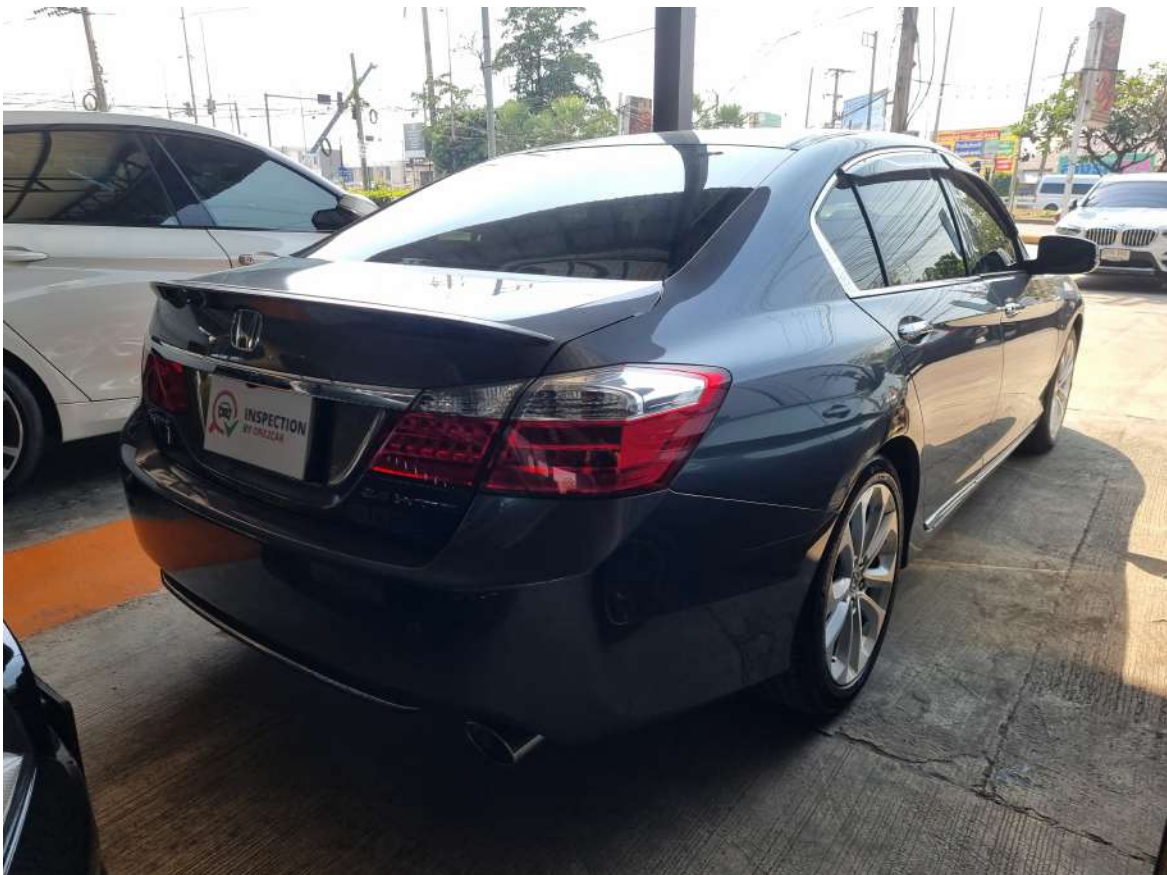
ภาพภายนอก

ประเมินสภาพรวม: ผ่าน
รายการที่รื้อการแก้ไข: ไม่พบรายการแก้ไข
ชิ้นส่วนประกอบตัวถังรถ

- ✓ แผ่นเพลทเลขตัวถังมองเห็นได้ชัดเจน
- ✓ ชิ้นส่วนประกอบตัวถังรถ ผ่านการวัดค่าความหนาของสีแล้ว
- ✓ สีรถตรงตามเสาเอกสารจทะเบียน

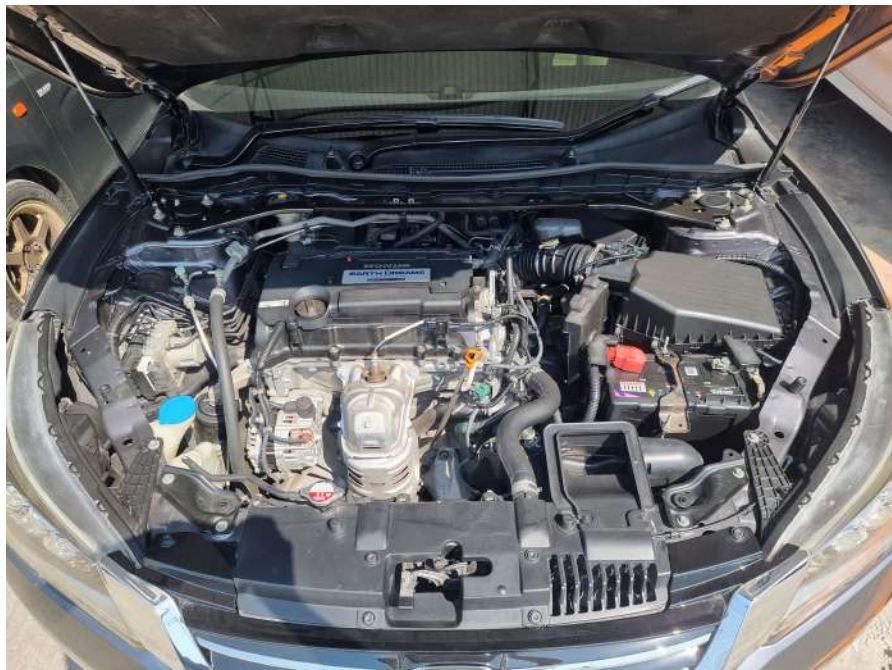
ภาพห้องเครื่อง

- ✓ รอบเดินเบาของเครื่องยนต์ปกติ
- ✓ ไม่มีปัญหาการสตาร์ทเครื่อง
- ✓ ระบบระบายความร้อนเครื่องยนต์แสดงค่าปกติ
- ✓ ไม่เกิดเสียงจากชิ้นส่วนหรือสายพานหน้าห้องเครื่อง
- ✓ ระบบเบรคไม่มีรอยร้าวซึม
- ✓ เครื่องยนต์ไม่มีคราบ/รอยร้าวซึม

Voltage	12.02	V
Rating	500	CCA
Current	851	CCA
Internal resistance	3.18	mΩ
State of Charge	22	%
State of Health	100	%
Status	GREAT

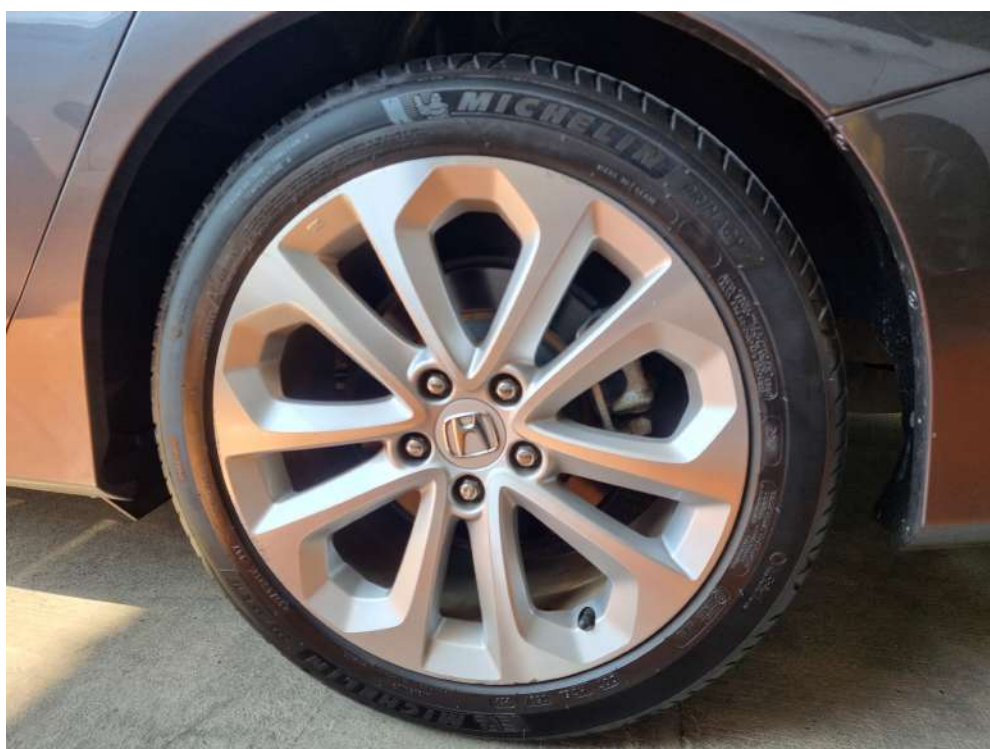
ขอบยาง ล้อ

23/21

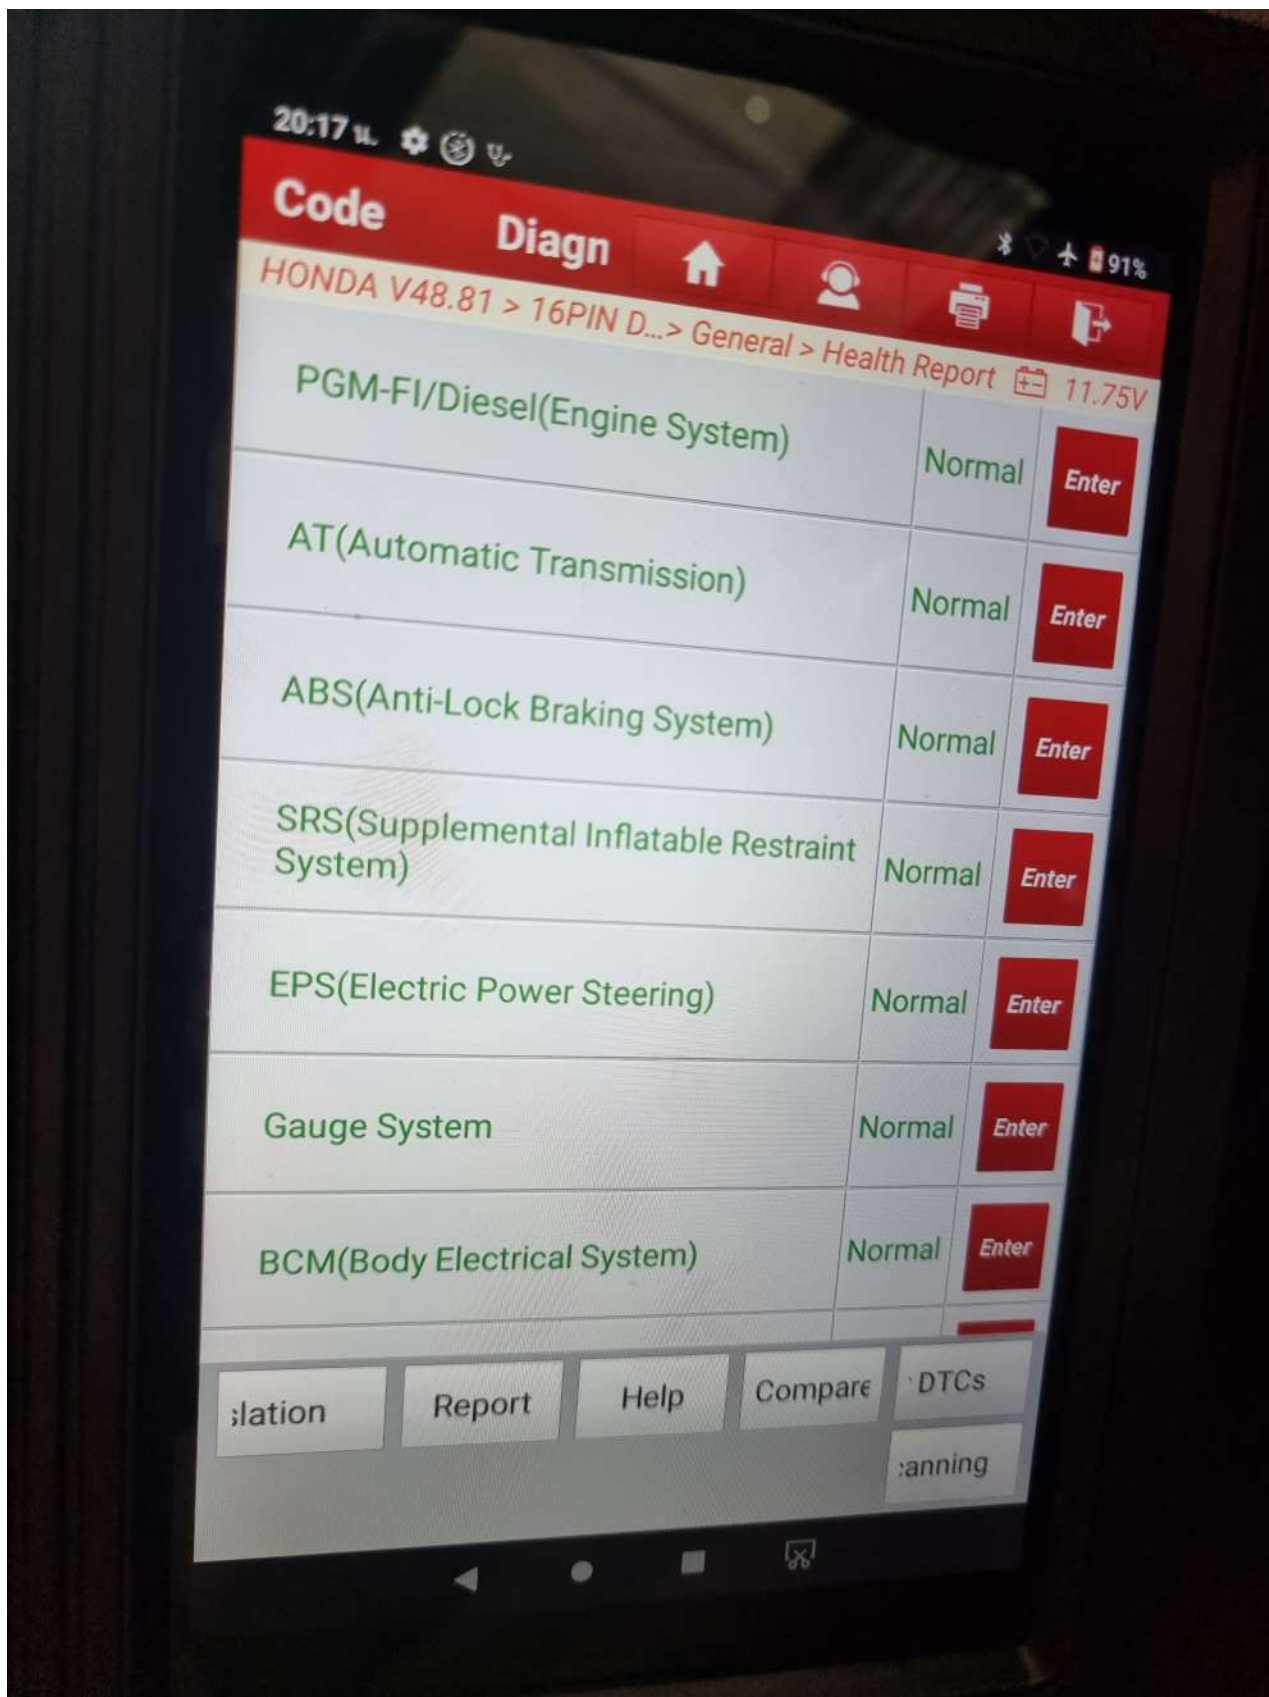
ภาพ OBD

2.17 ตรวจจับพฤติกรรมรถ, ความเร็ว และเครื่องยนต์
OBD II On-Board Diagnostics (OBD)
