I024/0086-12

Ford Ranger 2.0 DOUBLE CAB Hi-Rider WildTrak

Feb 22, 2024

# Vehicle Inspection Report

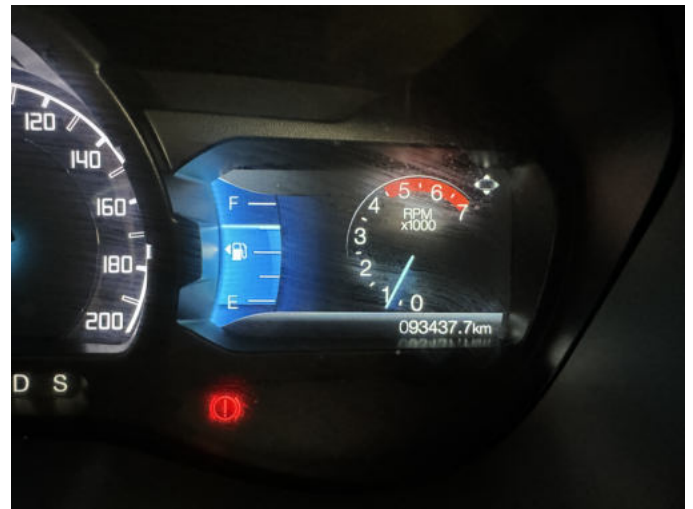
รูปเลขไมล์ (Mileage Picture) :

93437

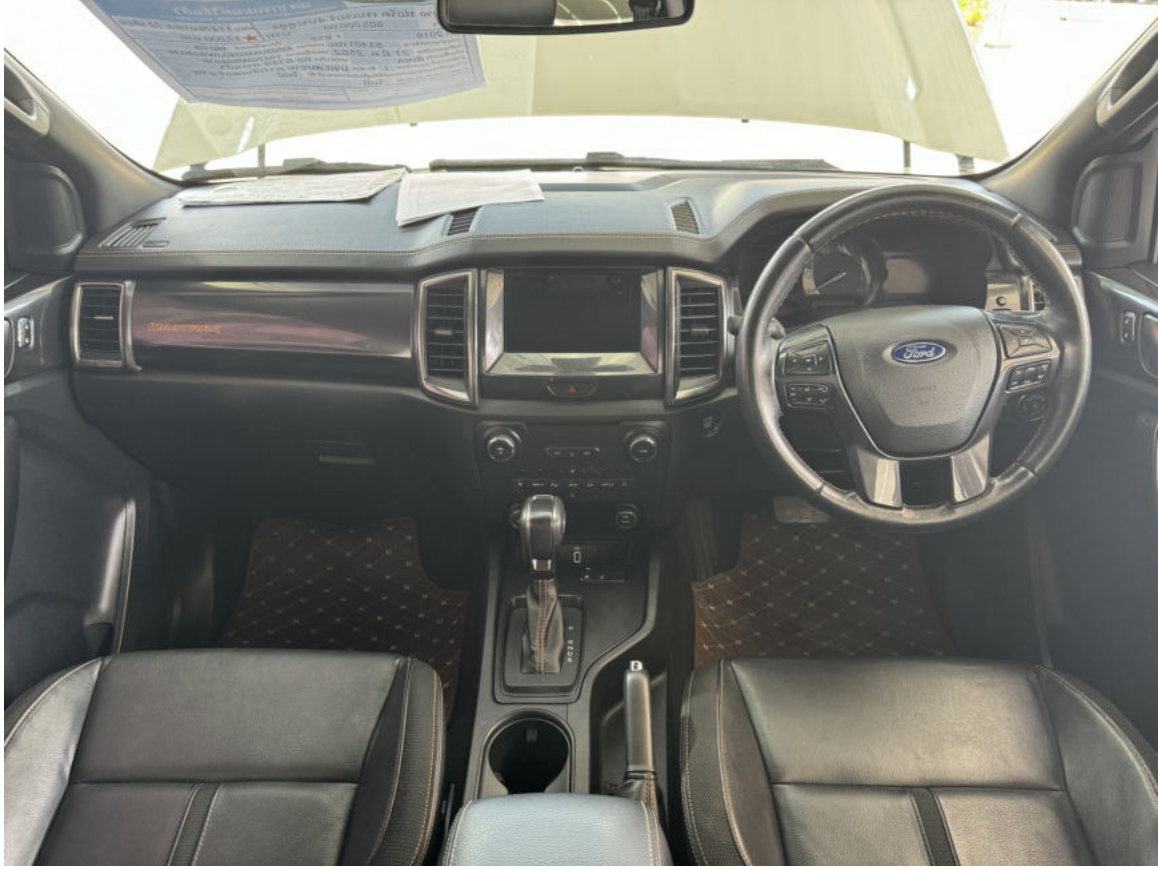
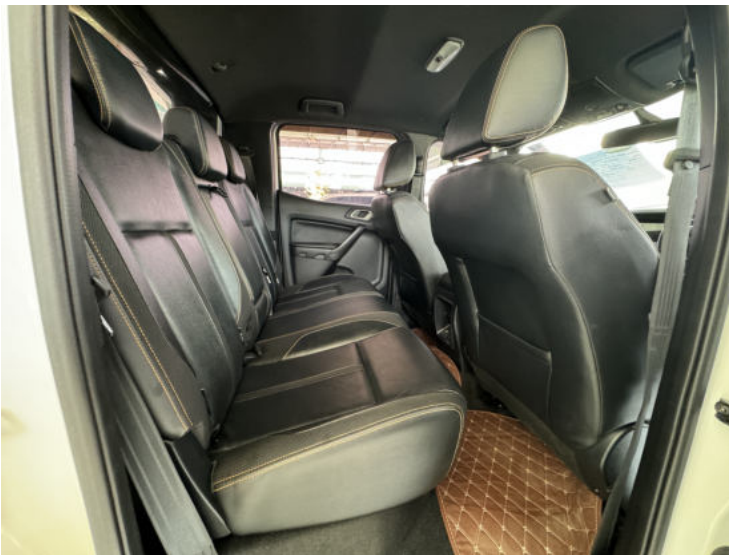
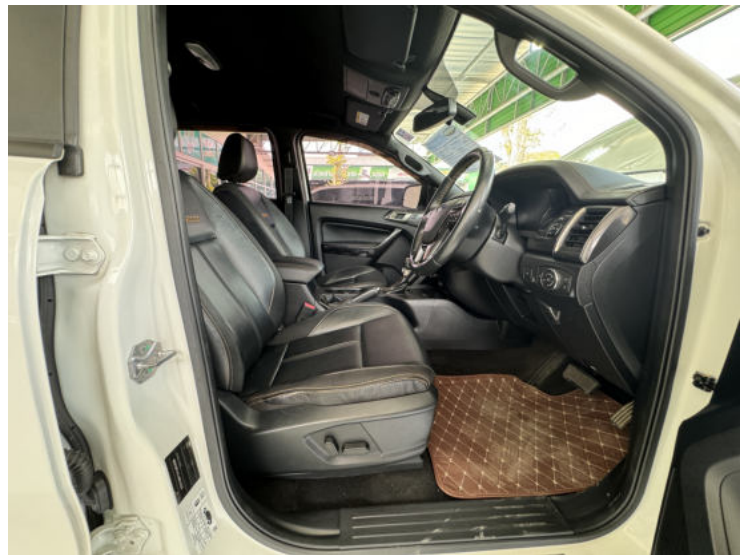
ภาพภายใน

ประเมินสภาพรวม: ผ่าน  
อุปกรณ์หลัก/อุปกรณ์เสริมขณะขับที่:

- ✓ ระบบปรับอากาศ [ผ่าน]
- ✓ ไฟส่องสว่าง [ผ่าน]
- ✓ ไฟเลี้ยว/ไฟฉุกเฉิน [ผ่าน]
- ✓ หน้าปัดและมาตรวัด [ผ่าน]
- ✓ เข็มชี้ดัดนรภัย [ผ่าน]
- ✓ แตร [ผ่าน]
- ✓ เครื่องเล่นเพลง [ผ่าน]
- ✓ ระบบปัดน้ำฝน [ผ่าน]
- ✓ เบาะนั่งยึดแน่น [ผ่าน]
- ✓ กระจกไฟฟ้า [ผ่าน]

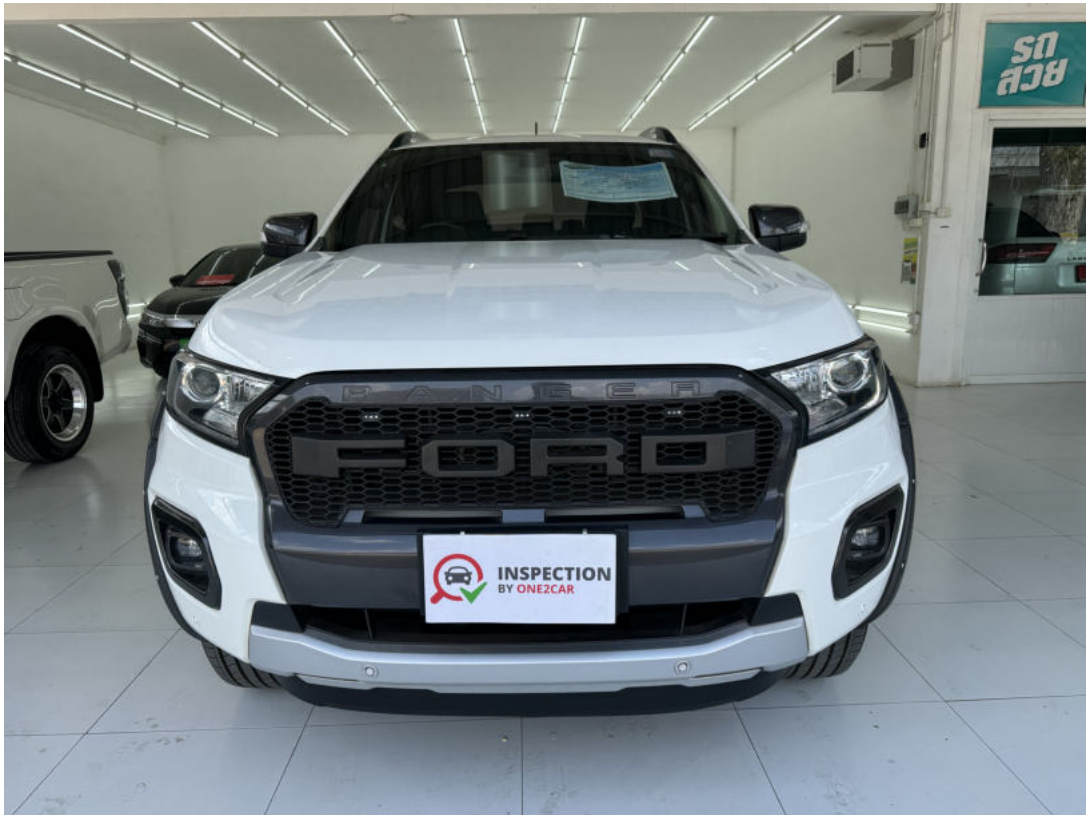
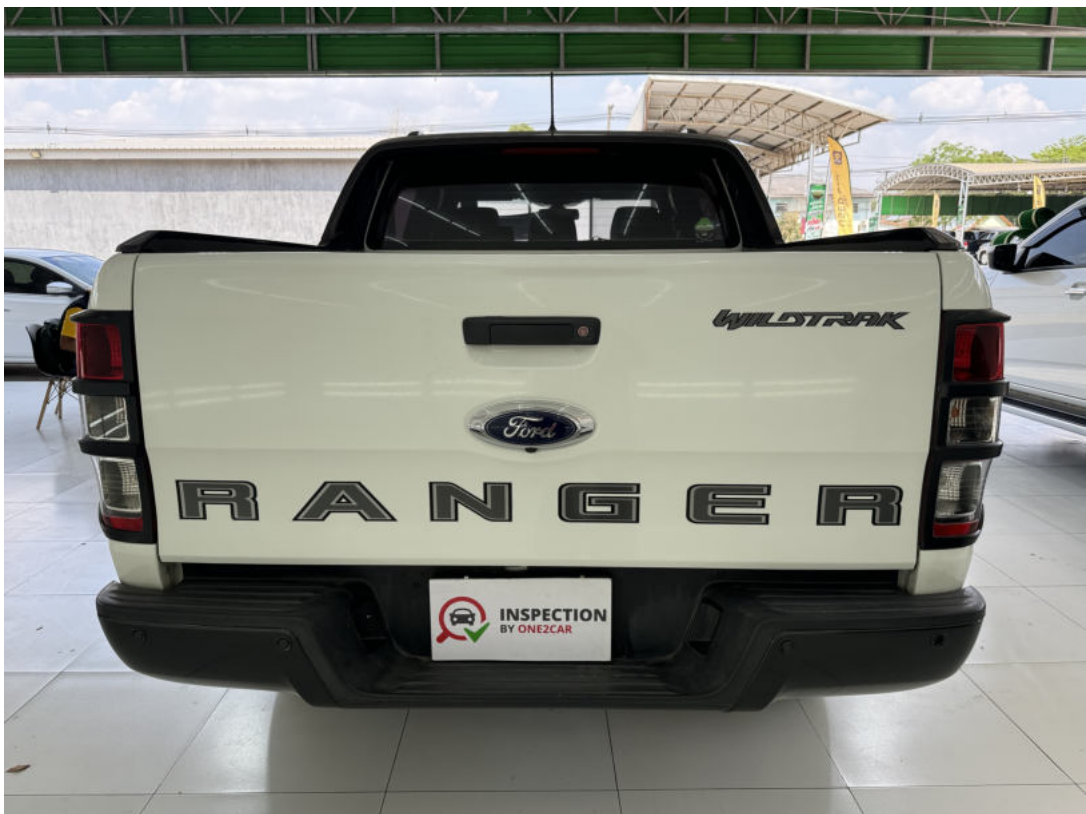
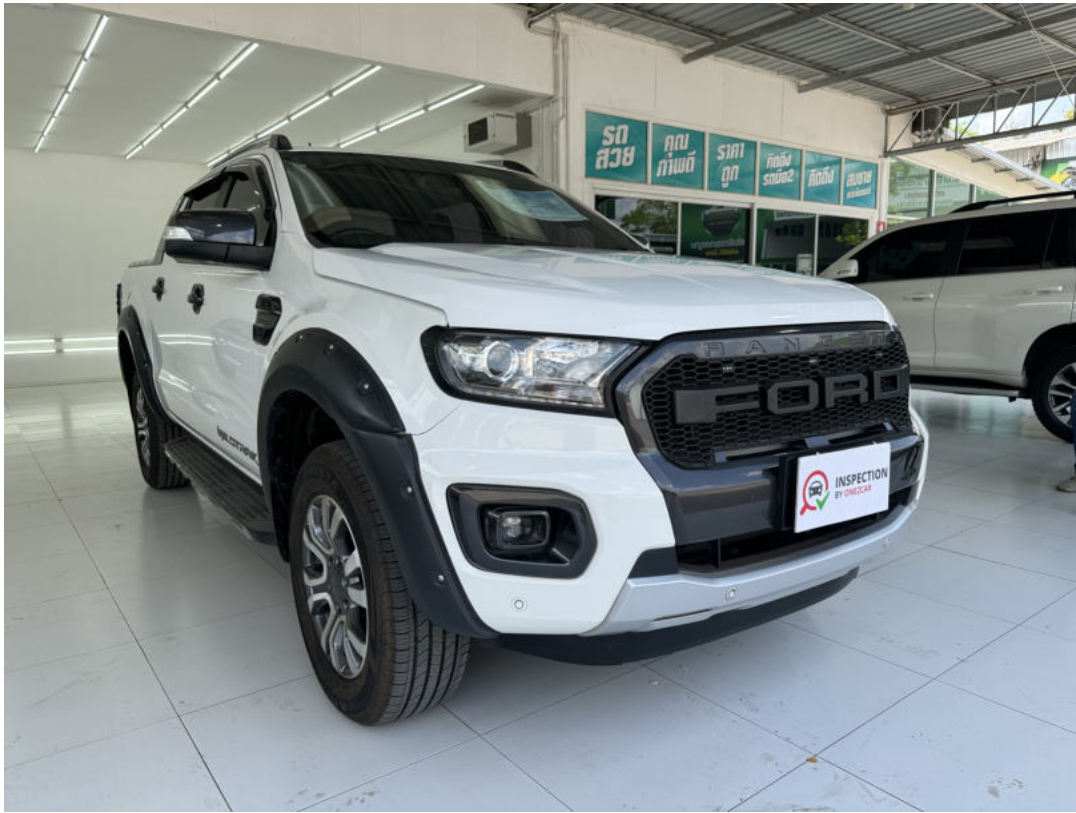
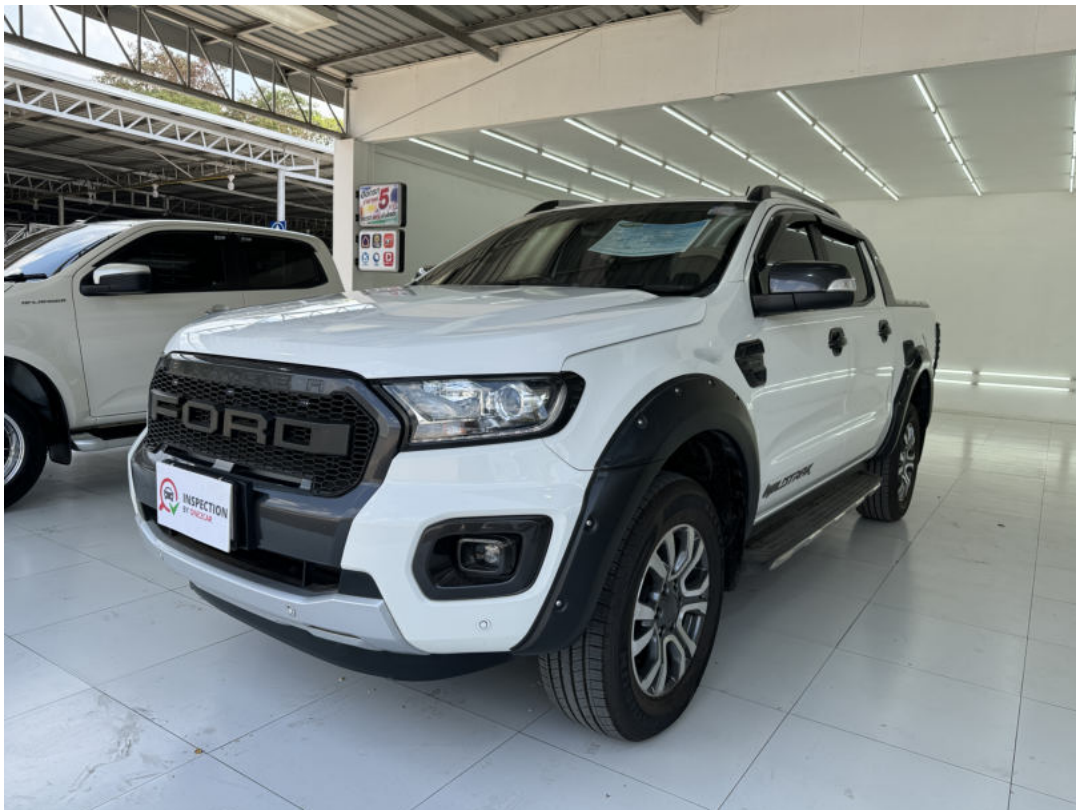
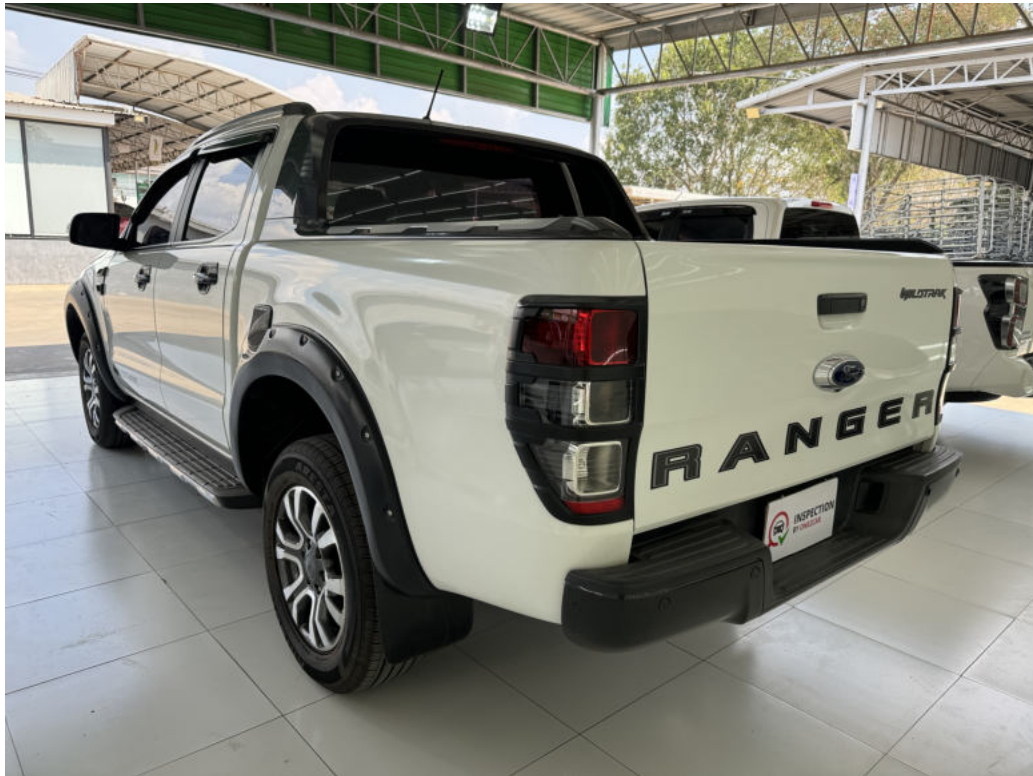
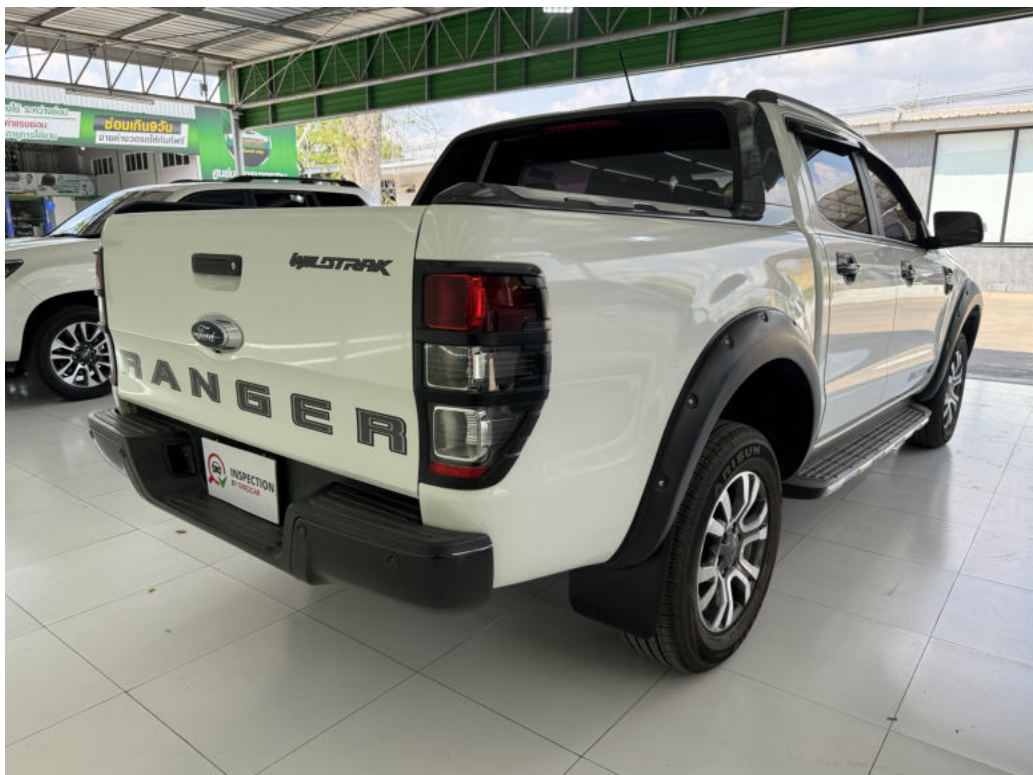
ภาพภายนอก

ประเมินสภาพรวม: ผ่าน  
รายการที่รื้อการแก้ไข: ไม่พบรายการแก้ไข  
ชิ้นส่วนประกอบตัวถังรถ

- ✓ แผ่นเพลทเลขตัวถังมองเห็นได้ชัดเจน
- ✓ ชิ้นส่วนประกอบตัวถังรถ ผ่านการวัดค่าความหนาของสีแล้ว
- ✓ สีรถตรงตามเสาเสาเอกสารจทะเบียน

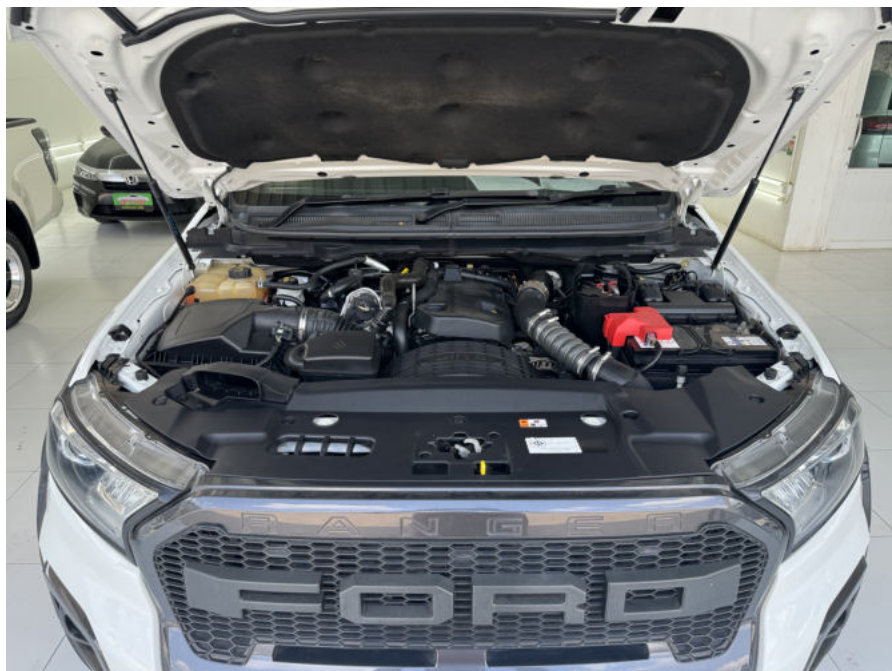
### ภาพห้องเครื่อง

- ✓ รอบเดินเบาของเครื่องยนต์ปกติ
- ✓ ไม่มีปัญหาการสตาร์ทเครื่อง
- ✓ ระบบระบายความร้อนเครื่องยนต์แสดงค่าปกติ
- ✓ ไม่เกิดเสียงจากชิ้นส่วนหรือสายพานหน้าห้องเครื่อง
- ✓ ระบบเบรคไม่มีรอยร้าวซึม
- ✓ เครื่องยนต์ไม่มีคราบ/รอยร้าวซึม

Voltage	12.54	V
Rating	650	CCA
Current	676	CCA
Internal resistance	4.67	mΩ
State of Charge	89	%
State of Health	100	%
Status	GREAT

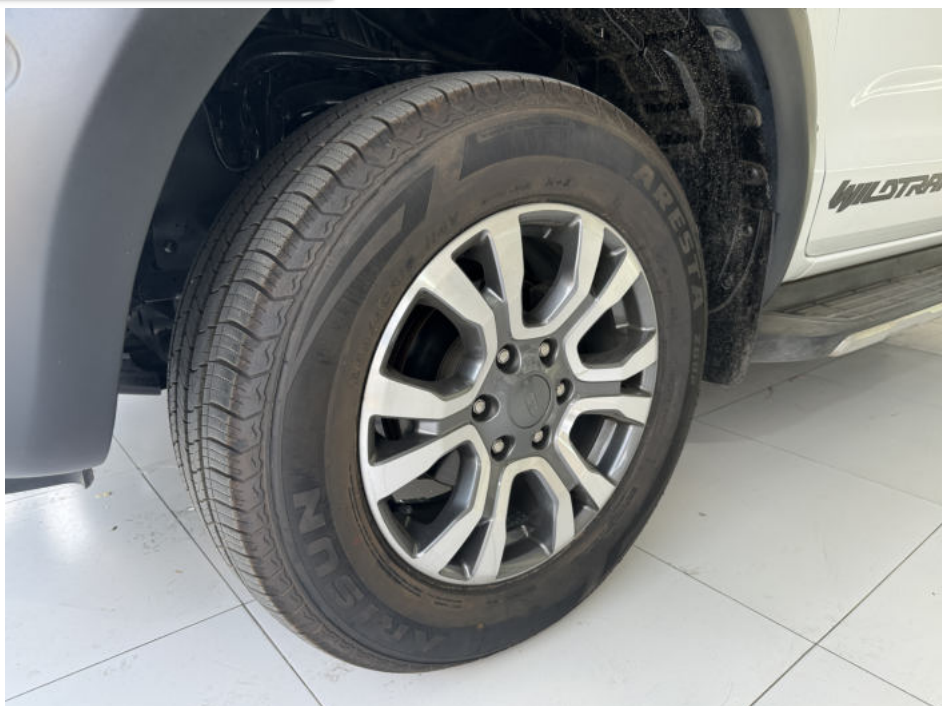
#### ขอบยาง ล้อ

37/23

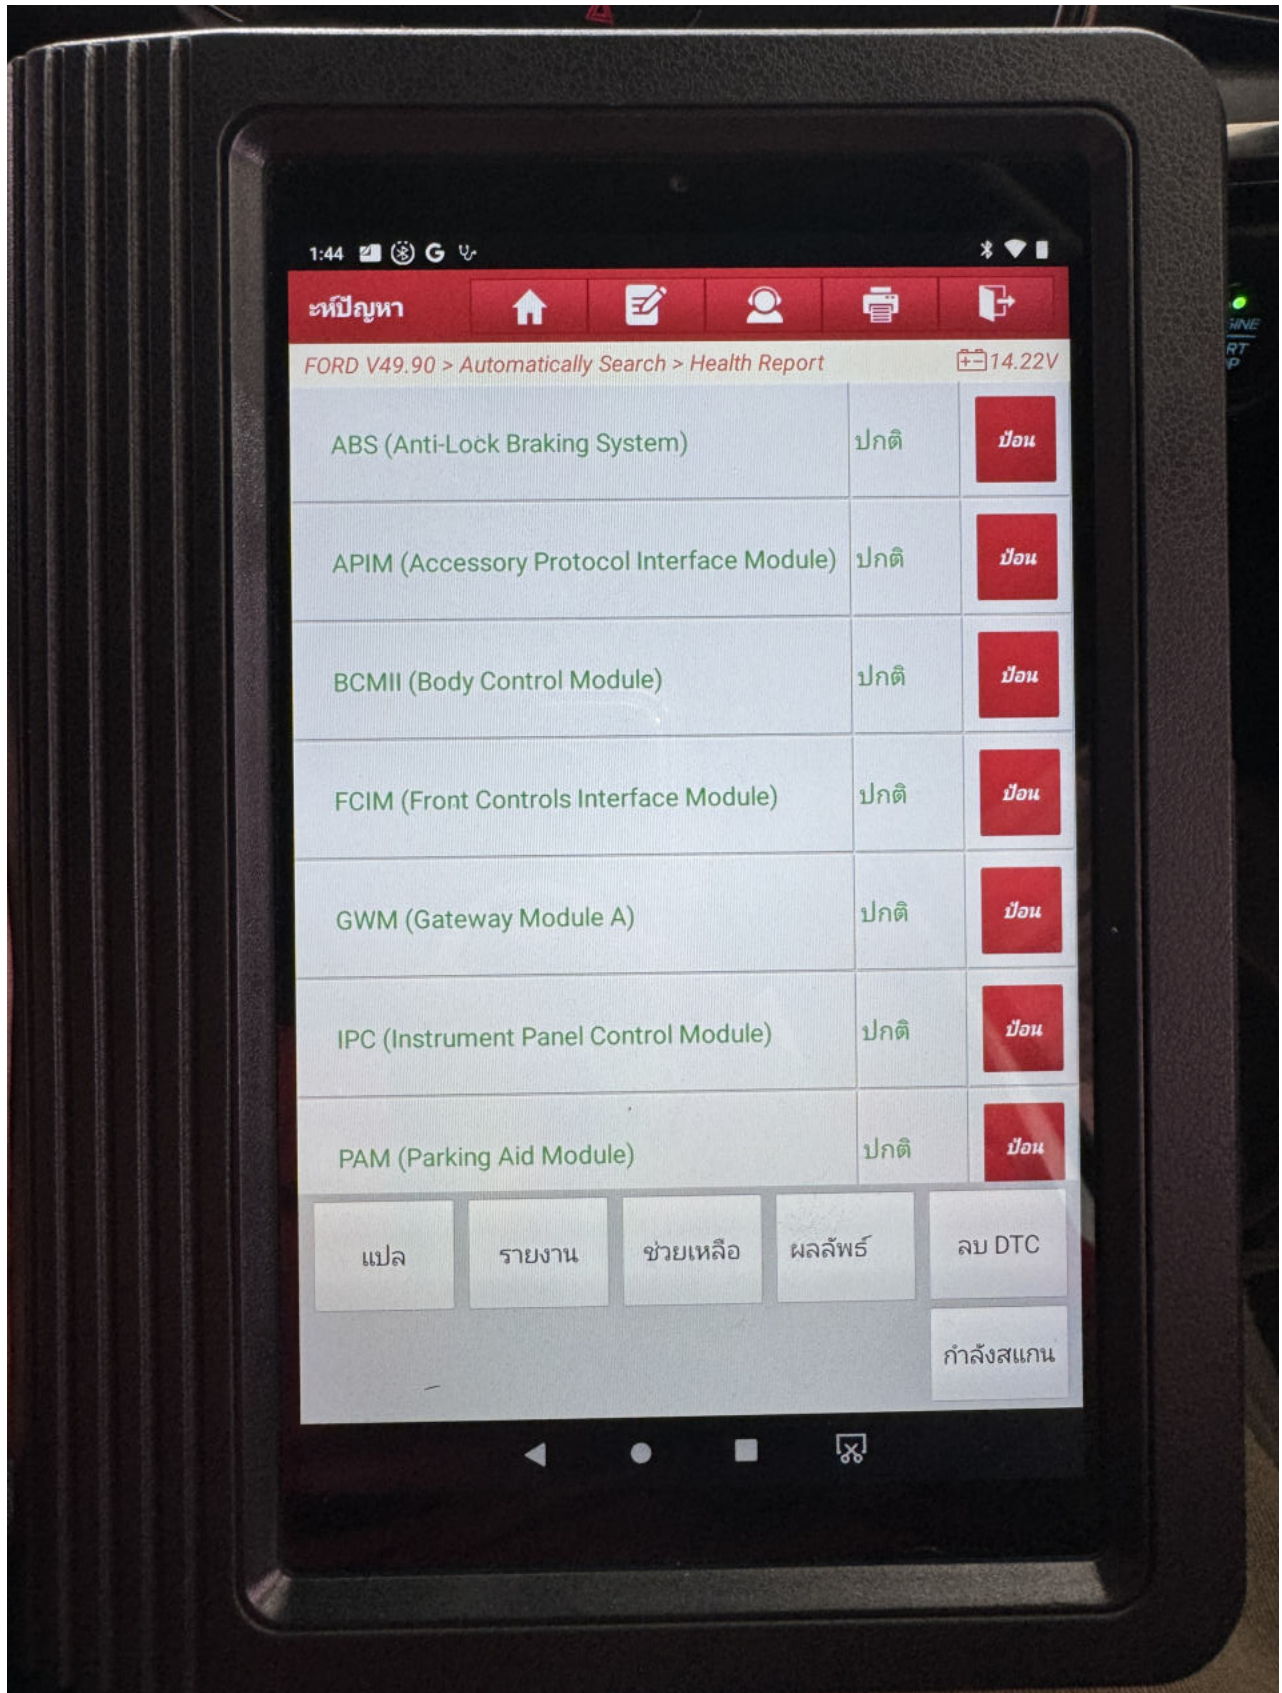
ภาพ OBD

2.17 ตรวจจับพฤติกรรมการขับขี่, ความเร็ว และเครื่องยนต์  
OBD II On-Board Diagnostics (OBD)

ดี (Good)
