1023/0159-22

Toyota Fortuner 2.7 V

# Vehicle Inspection Report

## สรุปผลการตรวจสภาพรถ (Inspection Summary)

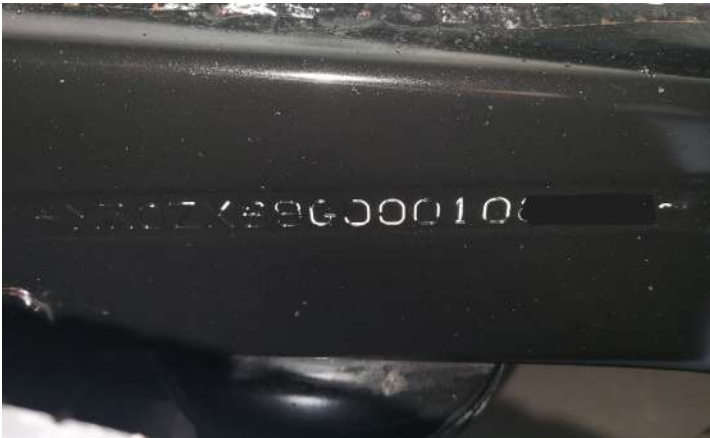
รูปเลขตัวถัง (VIN Picture):

MR0ZX69G00010\*\*\*\*

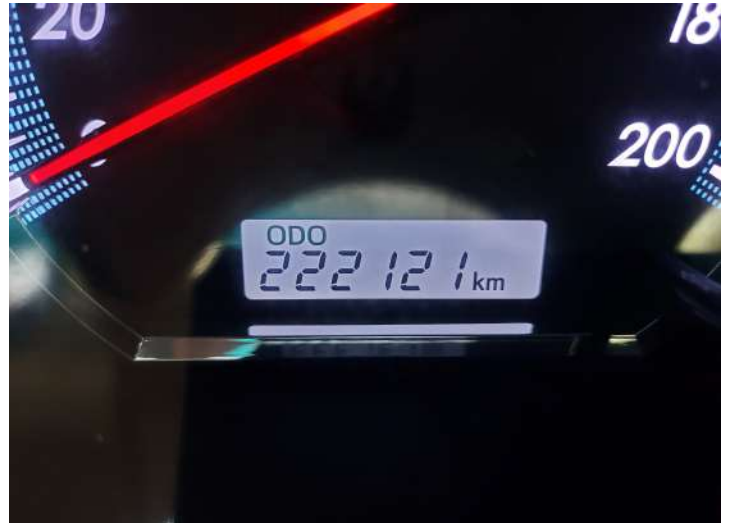
รูปเลขไมล์ (Mileage Picture) : ▾

222121

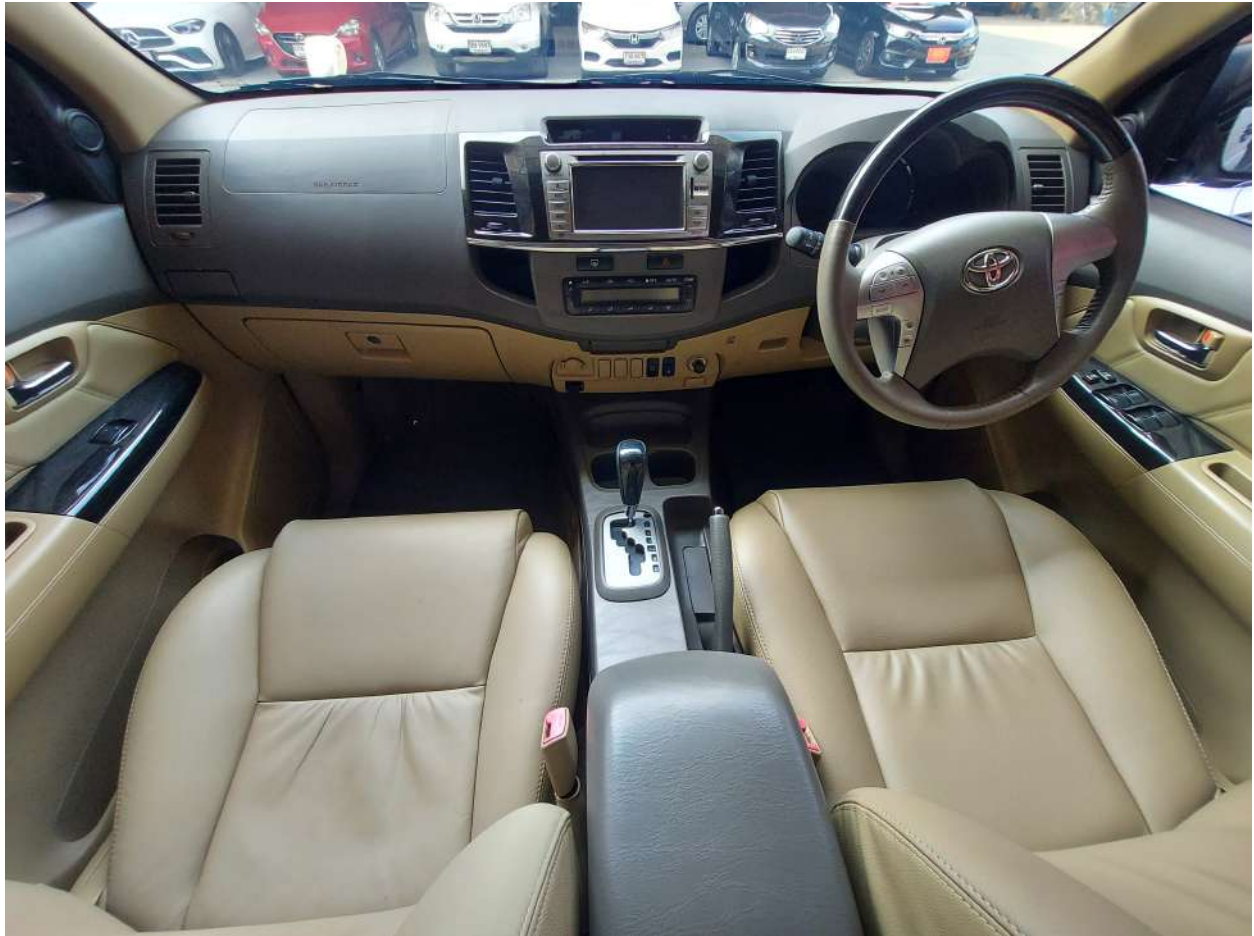
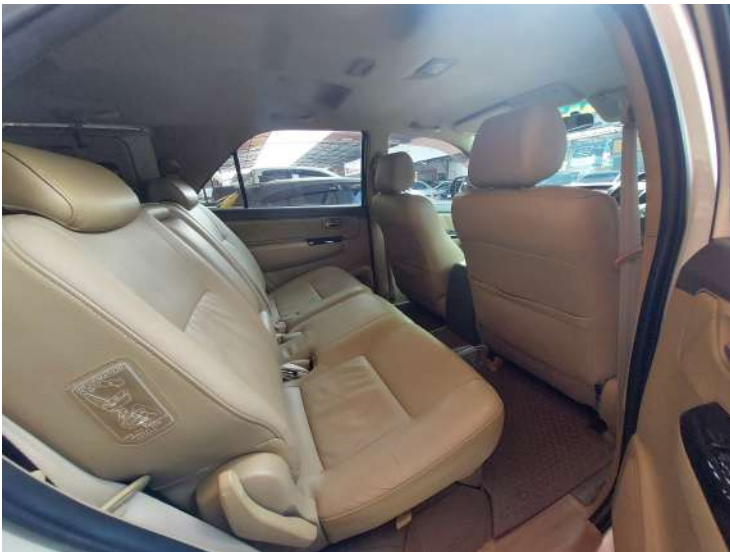
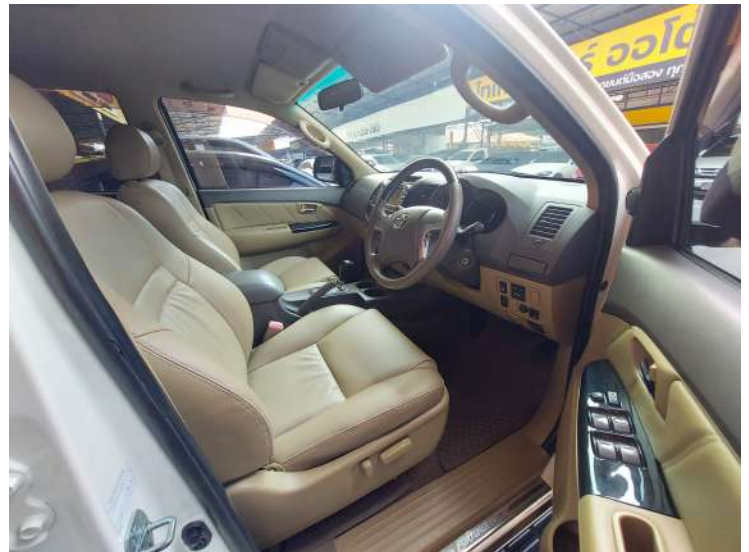
### ภาพภายใน

รายการตรวจ 4 รายการ	สถานะ
2.1 สภาพที่นั่ง Seat Appearance	ดี (Good)
2.2 การทำงาน การปรับ และการล็อกเบาะ Seat Adjust functional	ดี (Good)
2.3 สภาพรางไต่เบาะ Seat slide adjust rail	ดี (Good)
2.4 เข็มขัดนิรภัย Seat Belts	ดี (Good)

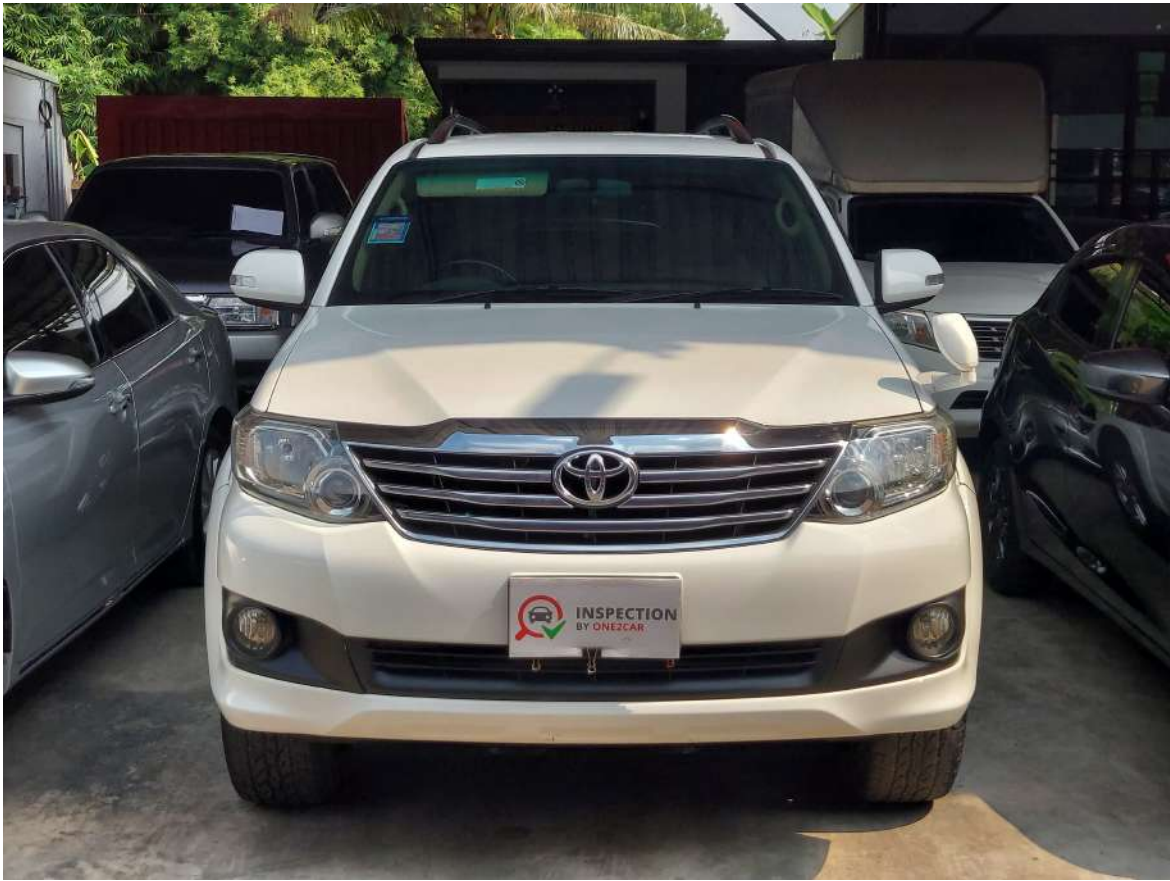
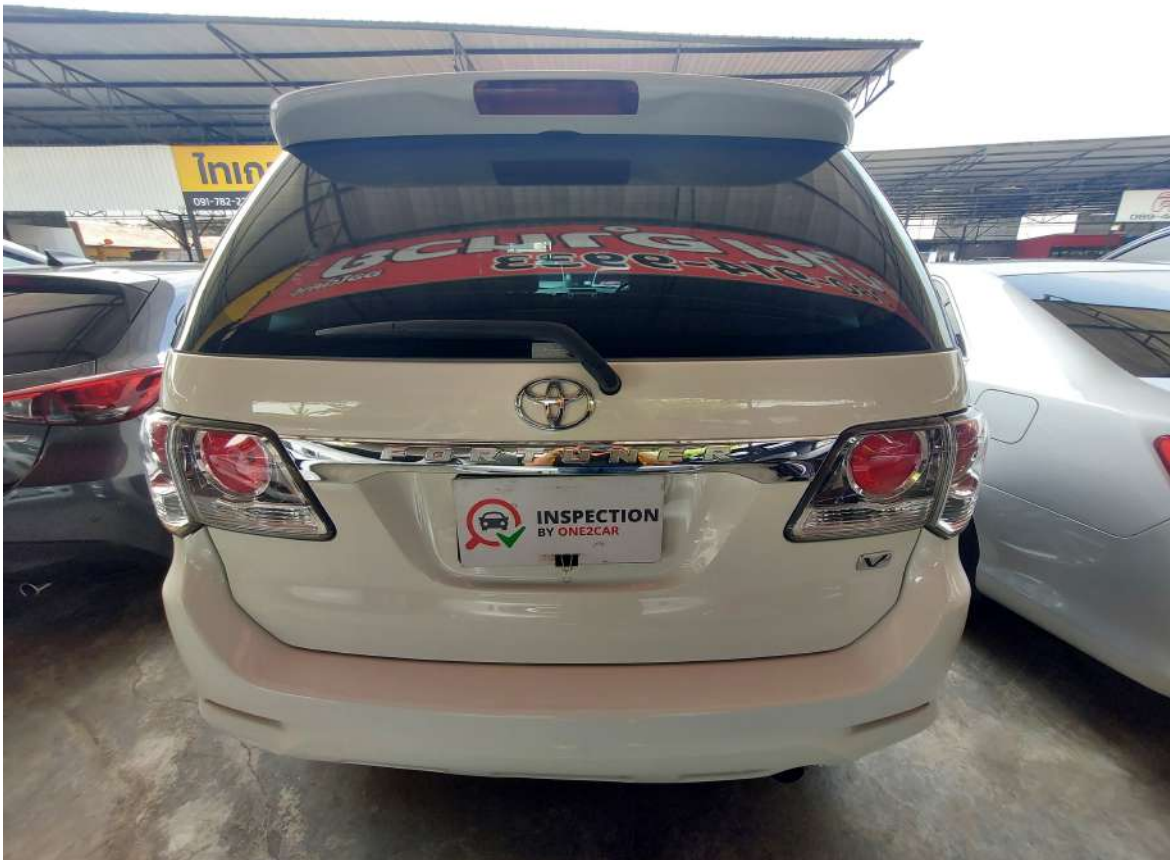
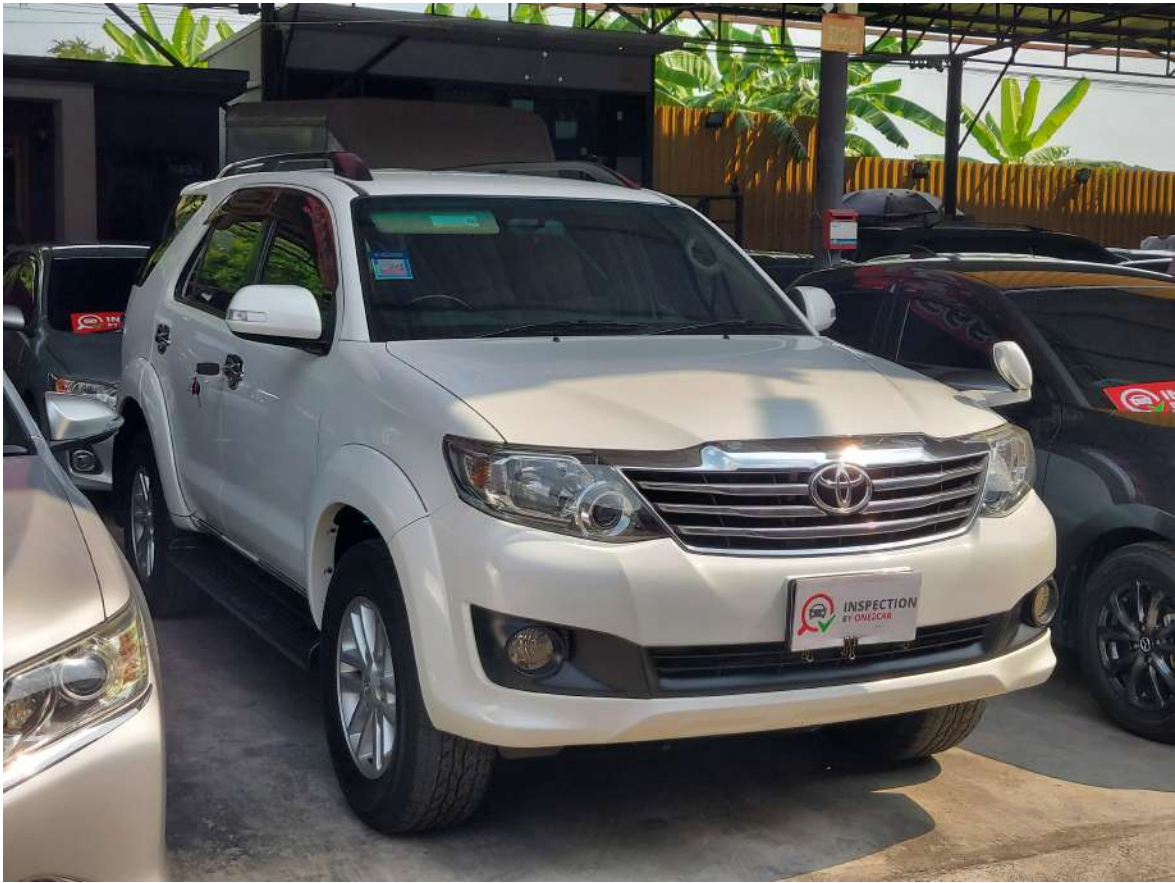
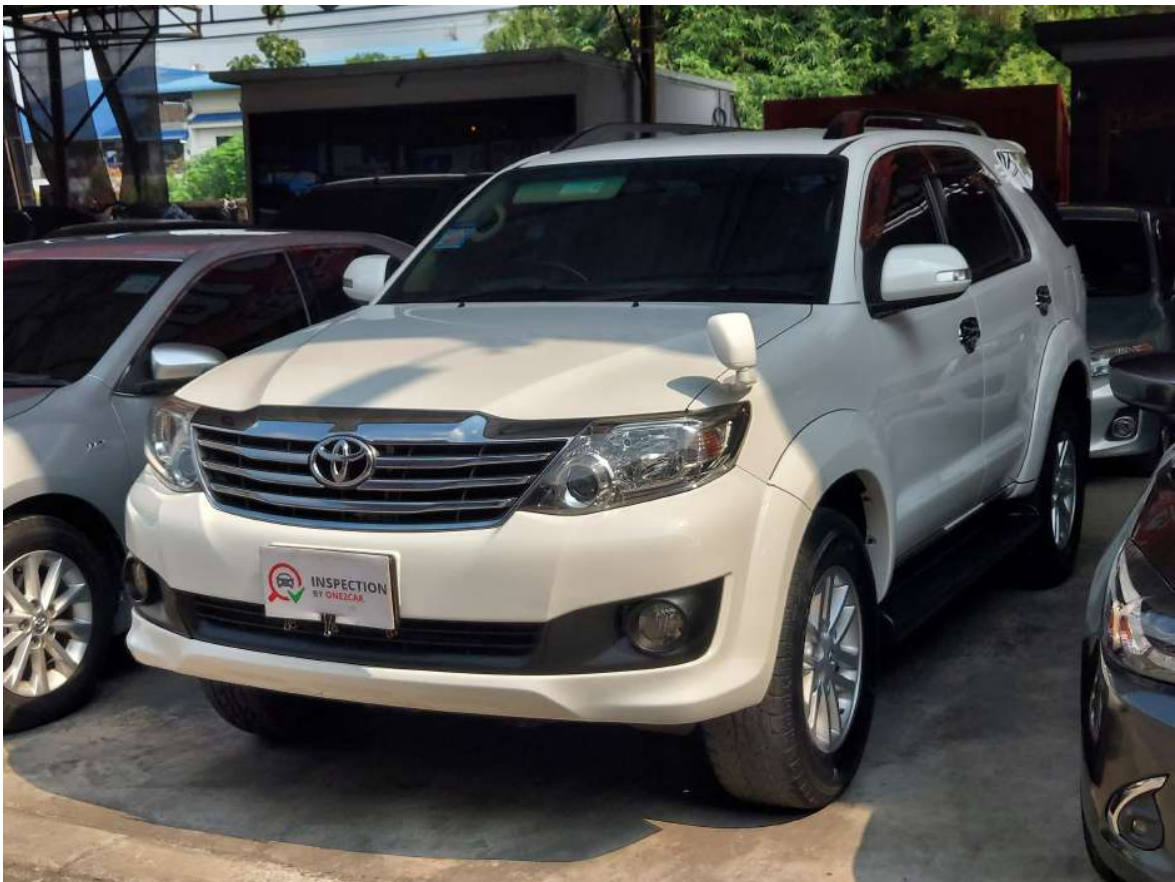
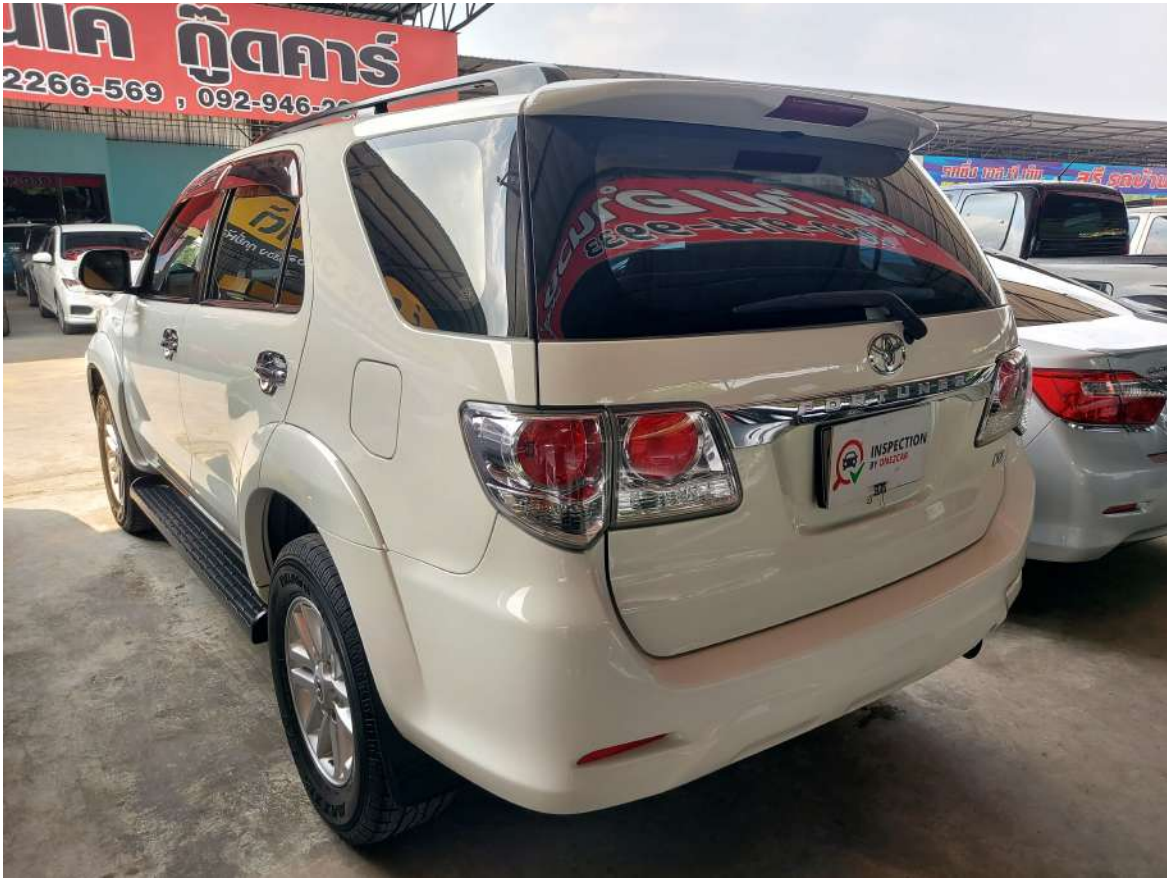
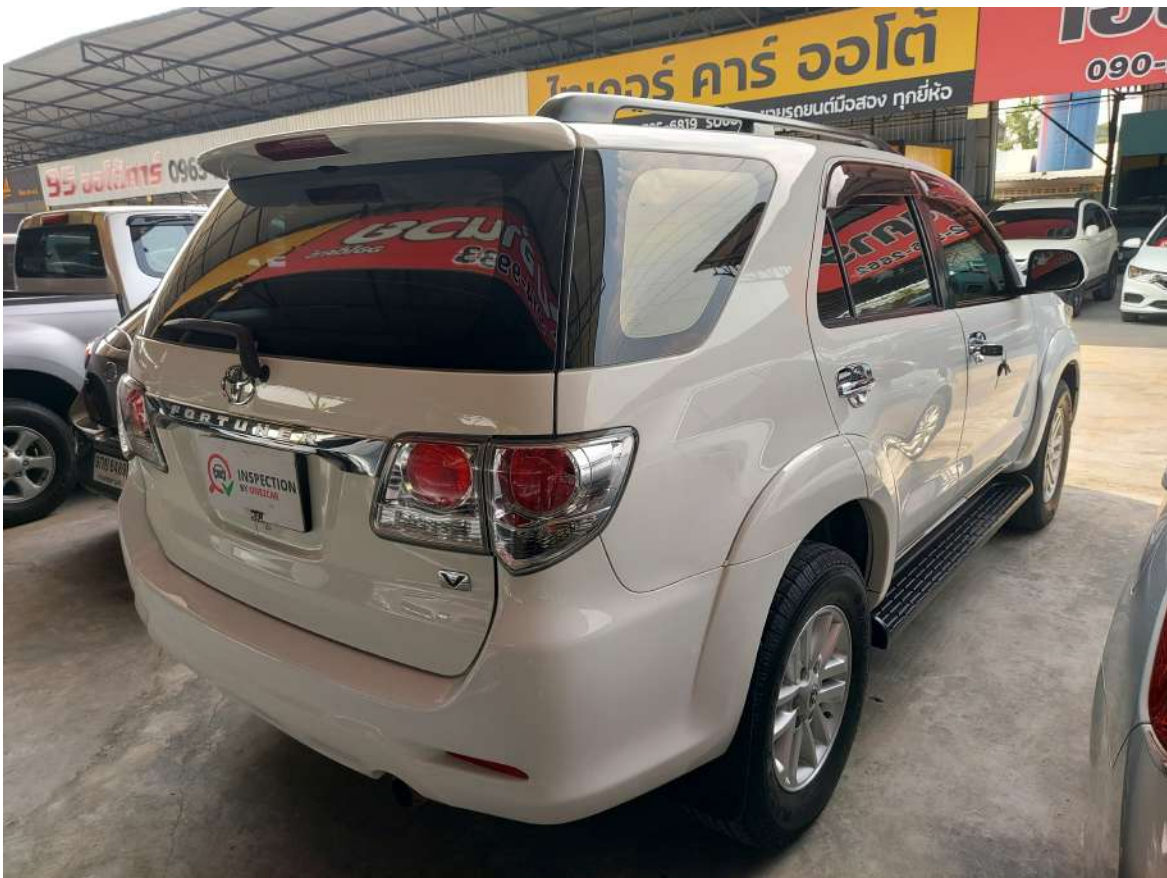
### ภาพภายนอก

- ประเมินสภาพรวม: ผ่าน  
รายการที่รื้อการแก้ไข: ไม่พบรายการแก้ไข  
ชิ้นส่วนประกอบตัวถังรถ
- ✓ แผ่นเพลทเลขตัวถังมองเห็นได้ชัดเจน
  - ✓ ชิ้นส่วนประกอบตัวถังรถ ผ่านการวัดค่าความหนาของสีแล้ว
  - ✓ สีรถตรงตามเสาเอกสารจจดทะเบียน

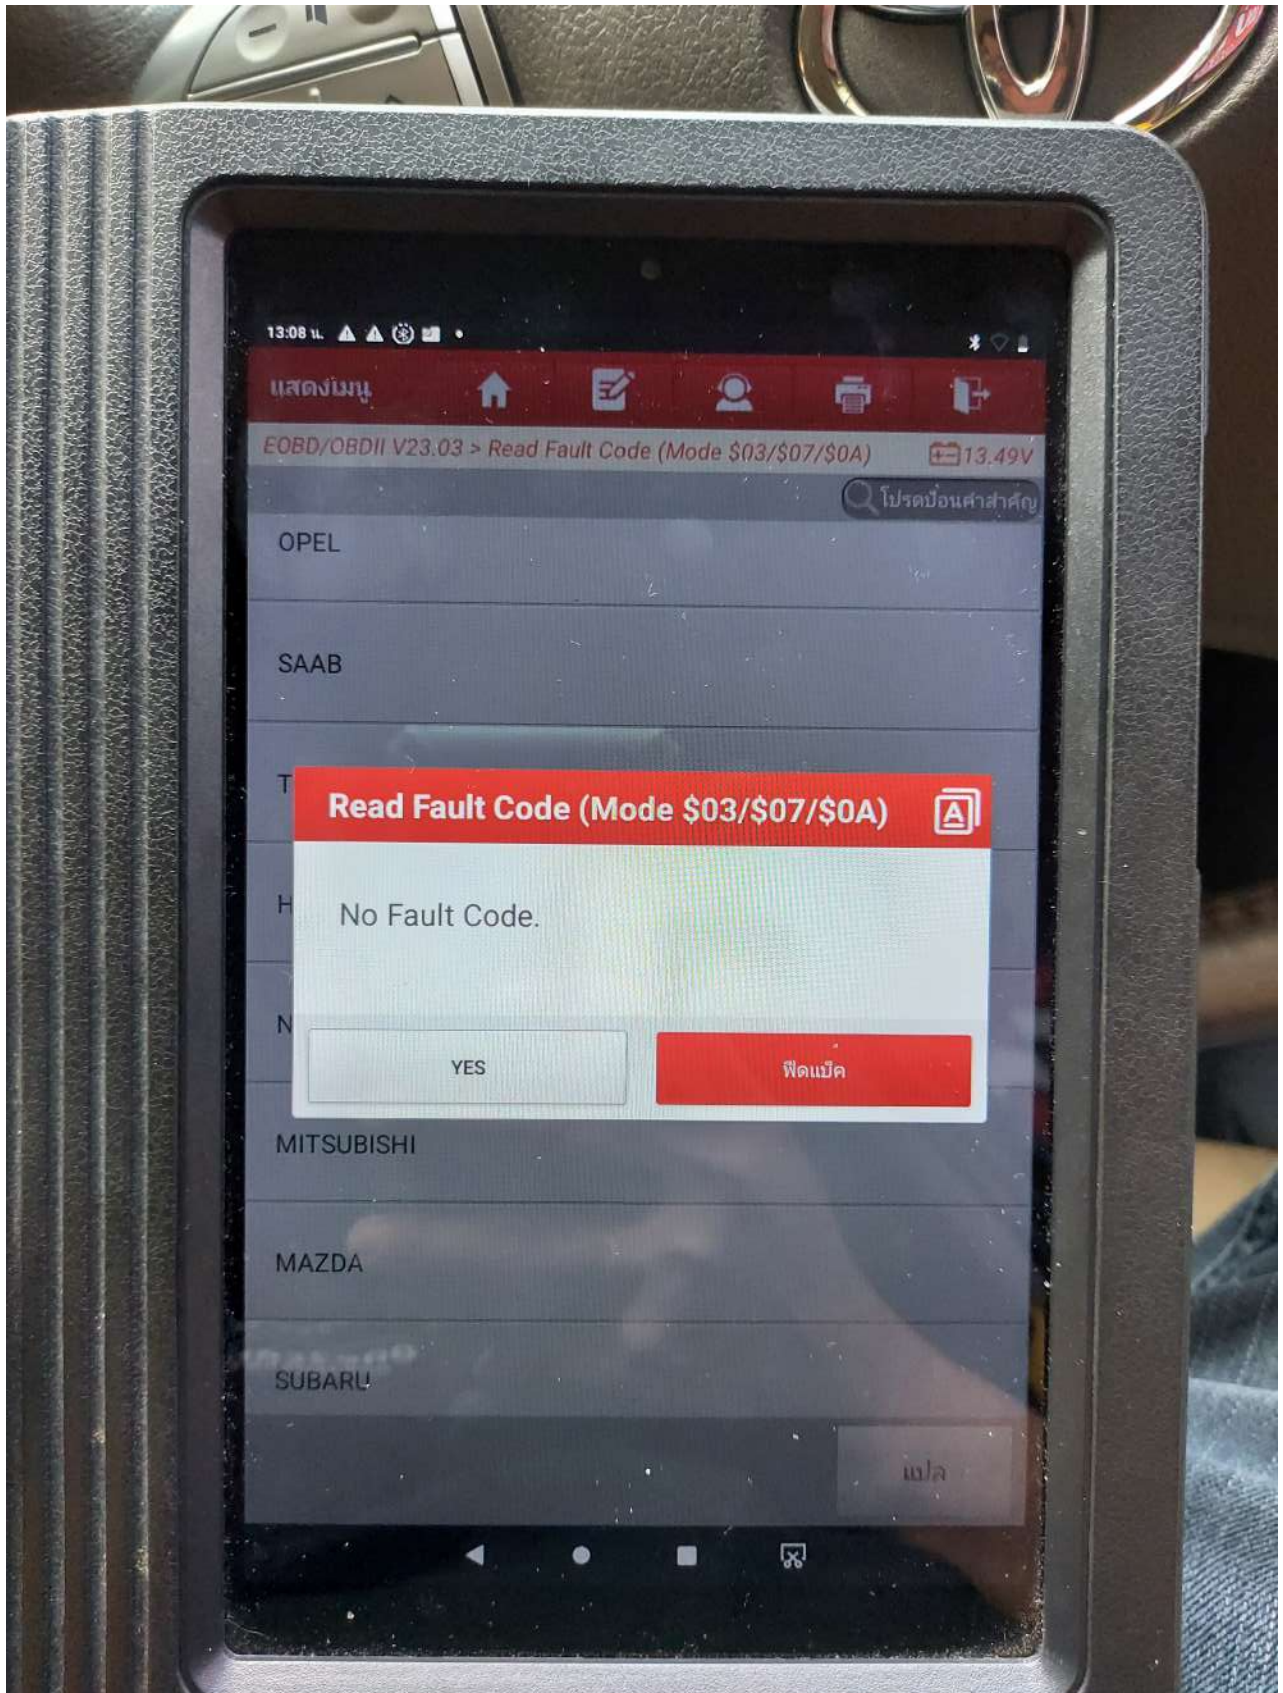
ภาพ OBD

รายการตรวจ 6 รายการ	สถานะ
1.1 ไม่เคยเกิดอุบัติเหตุรุนแรงจนทำให้โครงสร้างรถมีปัญหาความปลอดภัย No Evidence of Major or Hail Damage	ดี (Good)
1.2 ไม่มีการตัดต่อ ตัดแปลง คัชชี และ โครงสร้างรถ No chassis and cab structure modified	ดี (Good)
1.3 ไม่เคยประสบภัยจมน้ำ No Evidence of Flood	ดี (Good)
1.4 ไม่เคยประสบภัยอัคคีภัย No Evidence of Fire	ดี (Good)
1.5 ระบบการทำงานภายในรถยนต์ OBD II On-Board Diagnostics (OBD)	ดี (Good)
1.6 สภาพรถโดยรวม Overall Appearance	ดี (Good)
