I024/0133-10

Mercedes-Benz C350 2.0 e AMG Dynamic

21 พ.ค. 2024

# Vehicle Inspection Report

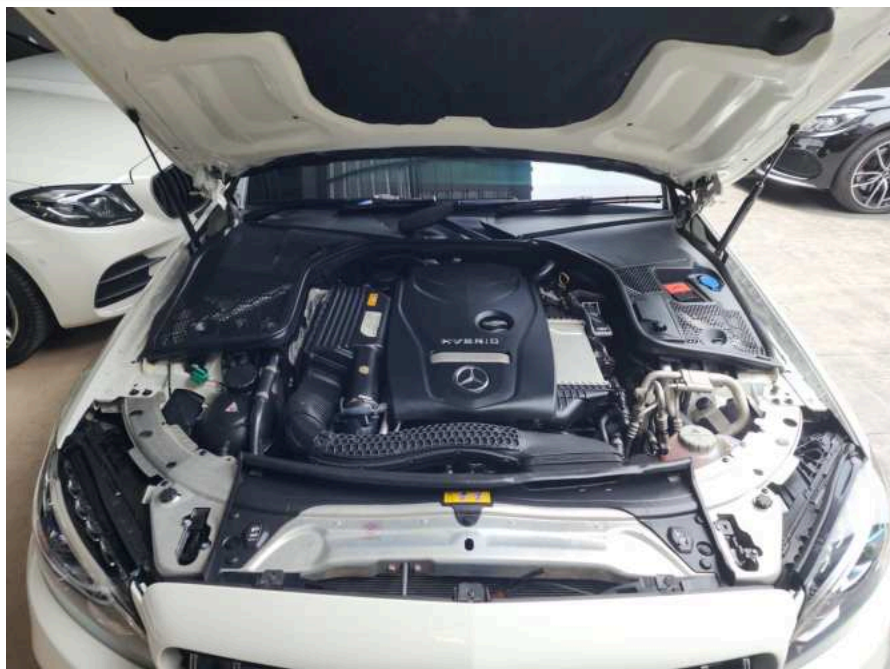
### ภาพห้องเครื่อง

Voltage	12.29	V
Rating	600	CCA
Current	302	CCA
Internal resistance	9.27	mΩ
State of Charge	61	%
State of Health	25	%
Status	REPLACE

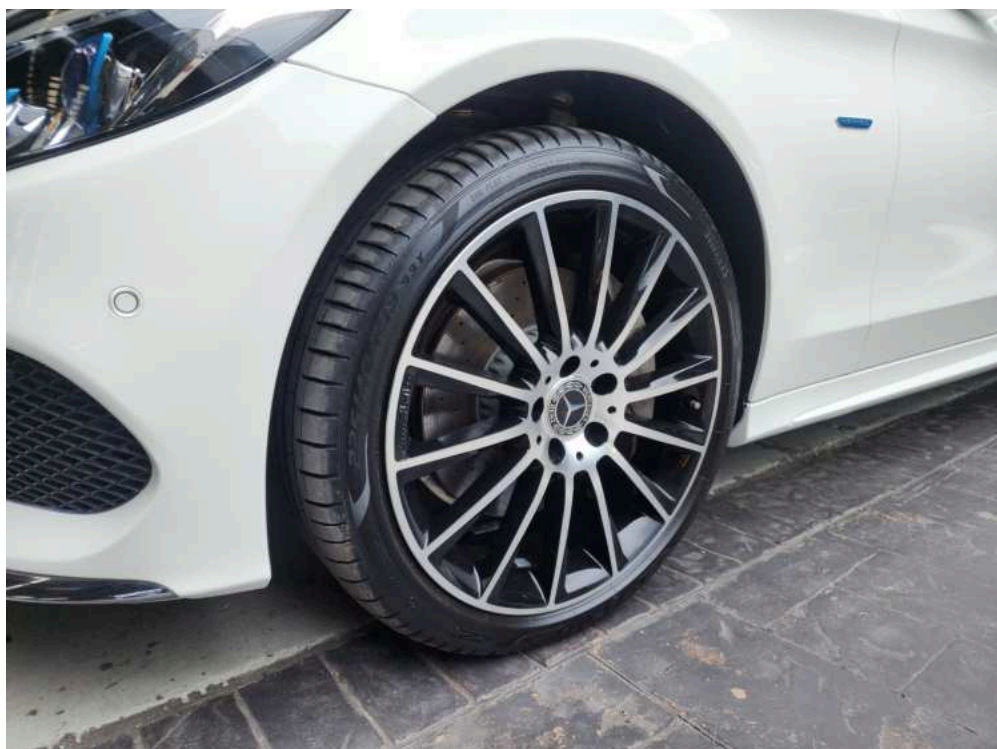
**ขอบยาง ล้อ**

43/22
