I023/0124-11

Toyota Innova 2.0 V

Apr 5, 2024

# Vehicle Inspection Report สรุปผลการตรวจสภาพรถ (Inspection Summary)

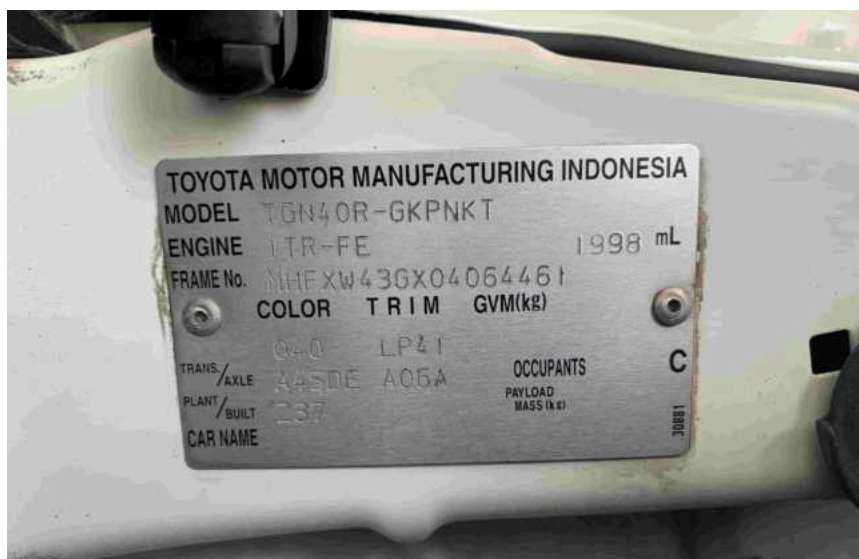
## รูปแผ่นPlate ▾

- ชิ้นส่วนประกอบตัวถังรถ
- ✓ ใบแผ่นเพลทเลขตัวถังมองเห็นได้ชัดเจน
  - ✓ ชิ้นส่วนประกอบตัวถังรถ ผ่านการวัดค่าความหนาของสีแล้ว
  - ✓ สีรถตรงตามเสาเอกเสาจวดทะเบียน

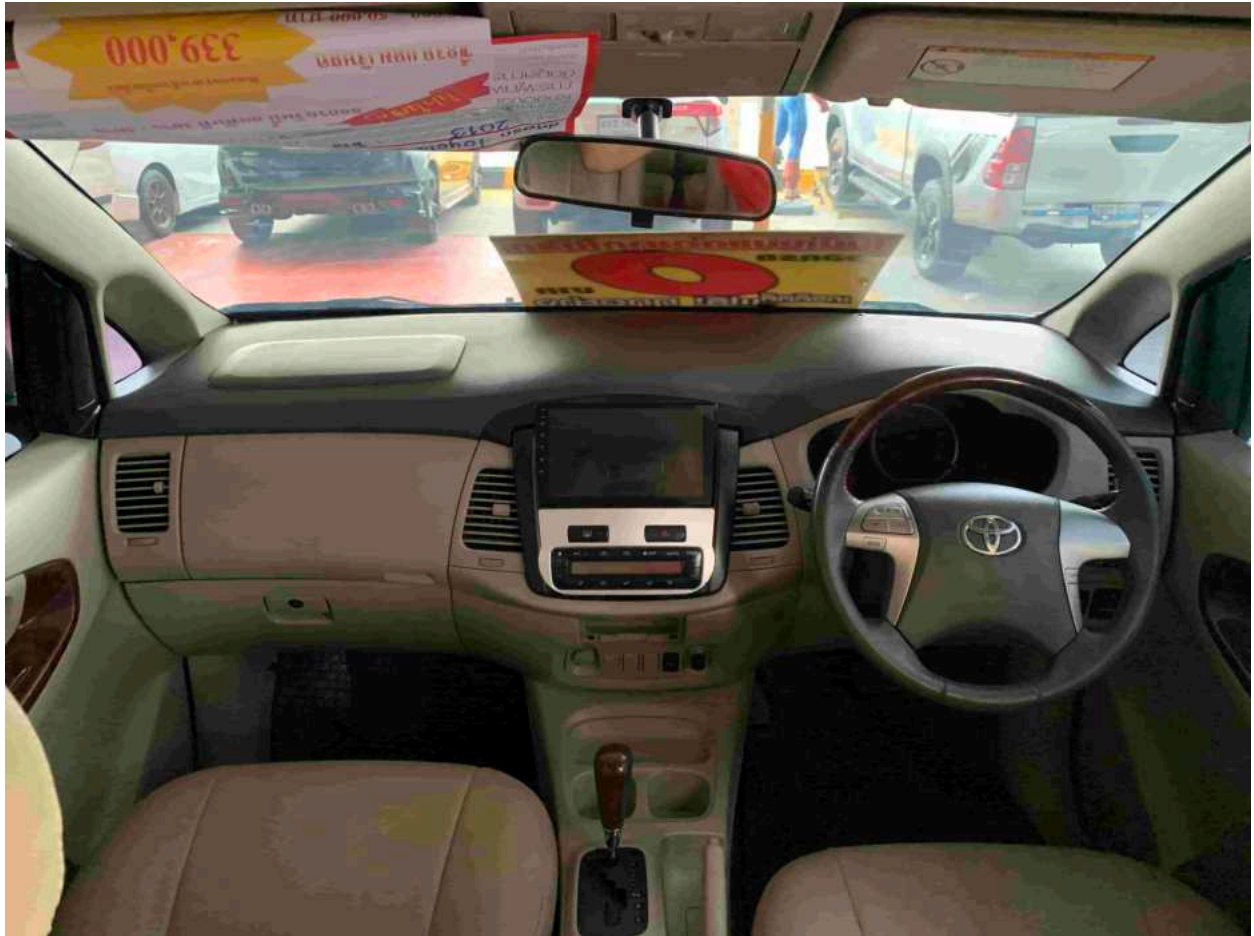
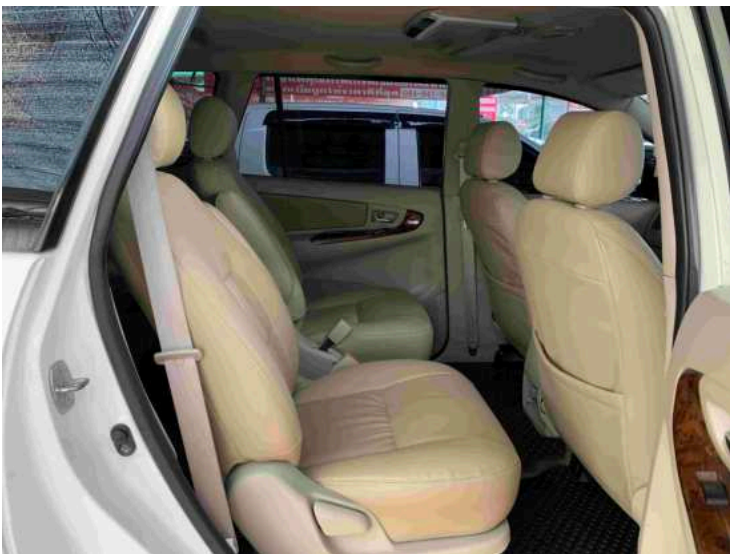
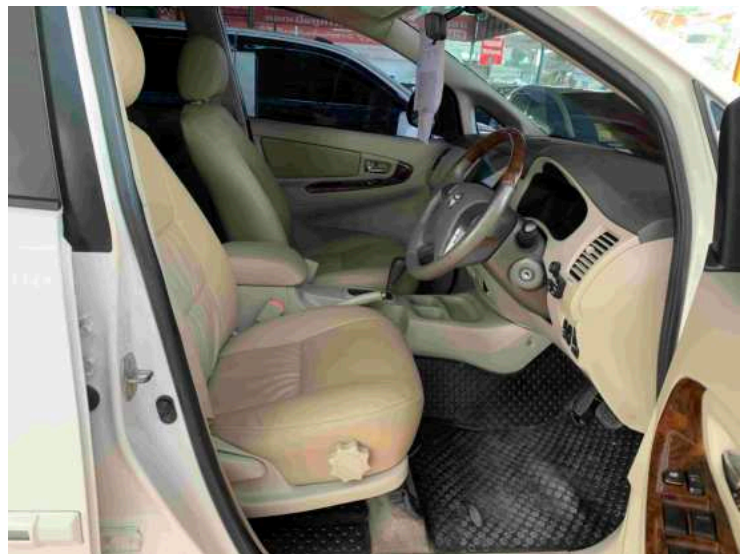
### ภาพภายใน

ประเมินสภาพรวม: ผ่าน  
อุปกรณ์หลัก/อุปกรณ์เสริมขณะขับที่:

- ✓ ระบบปรับอากาศ [ผ่าน]
- ✓ ไฟส่องสว่าง [ผ่าน]
- ✓ ไฟเลี้ยว/ไฟฉุกเฉิน [ผ่าน]
- ✓ หนัาปิดและมาตรวัด [ผ่าน]
- ✓ เข็มชี้ดนิรภัย [ผ่าน]
- ✓ แตร [ผ่าน]
- ✓ เครื่องเล่นเพลง [ผ่าน]
- ✓ ระบบปัดน้ำฝน [ผ่าน]
- ✓ เบาะนั่งยึดแน่น [ผ่าน]
- ✓ กระจกไฟฟ้า [ผ่าน]

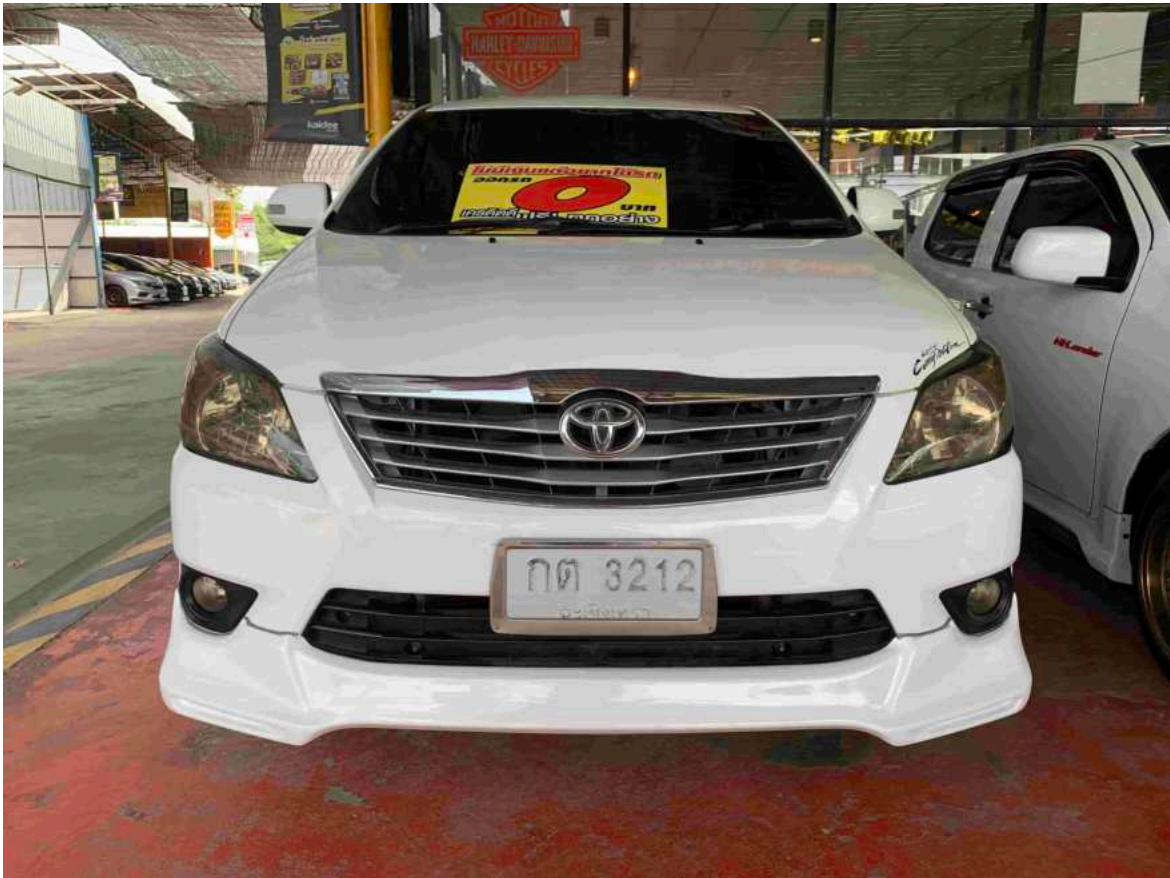
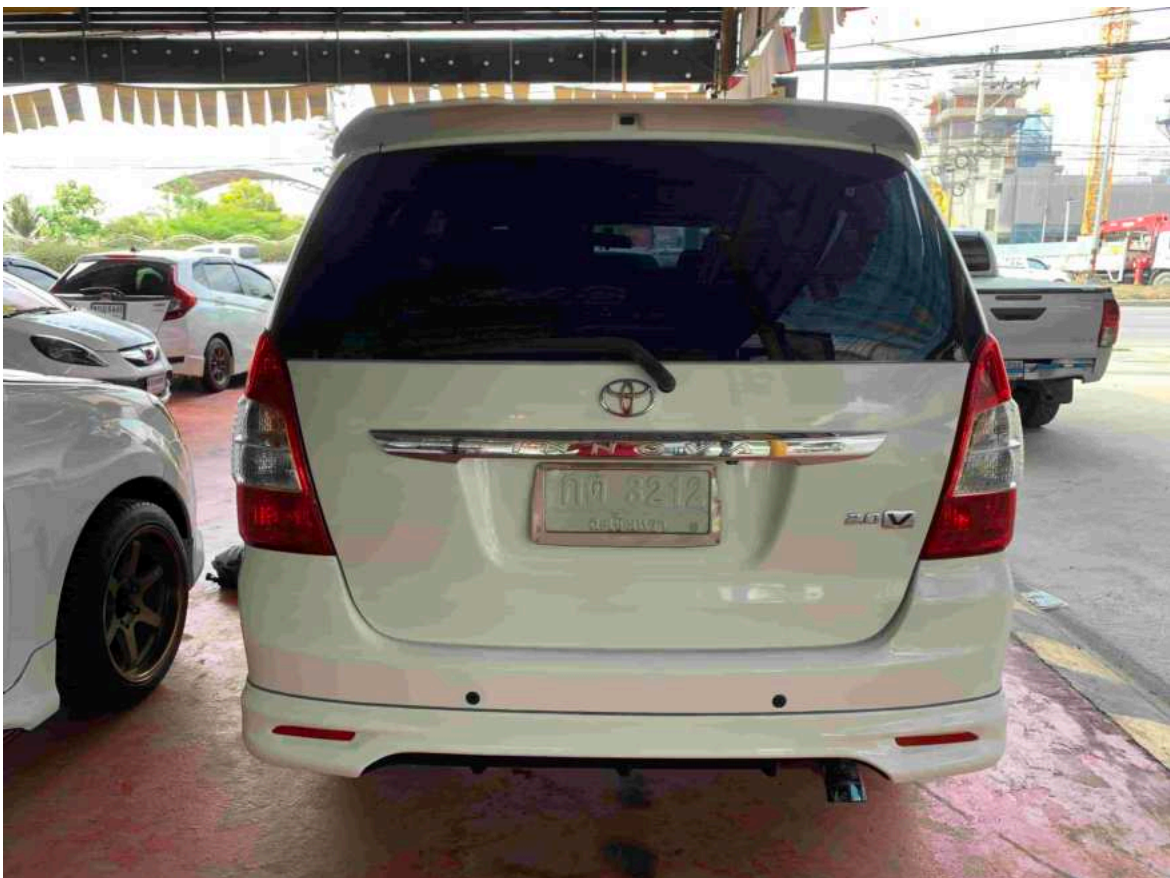
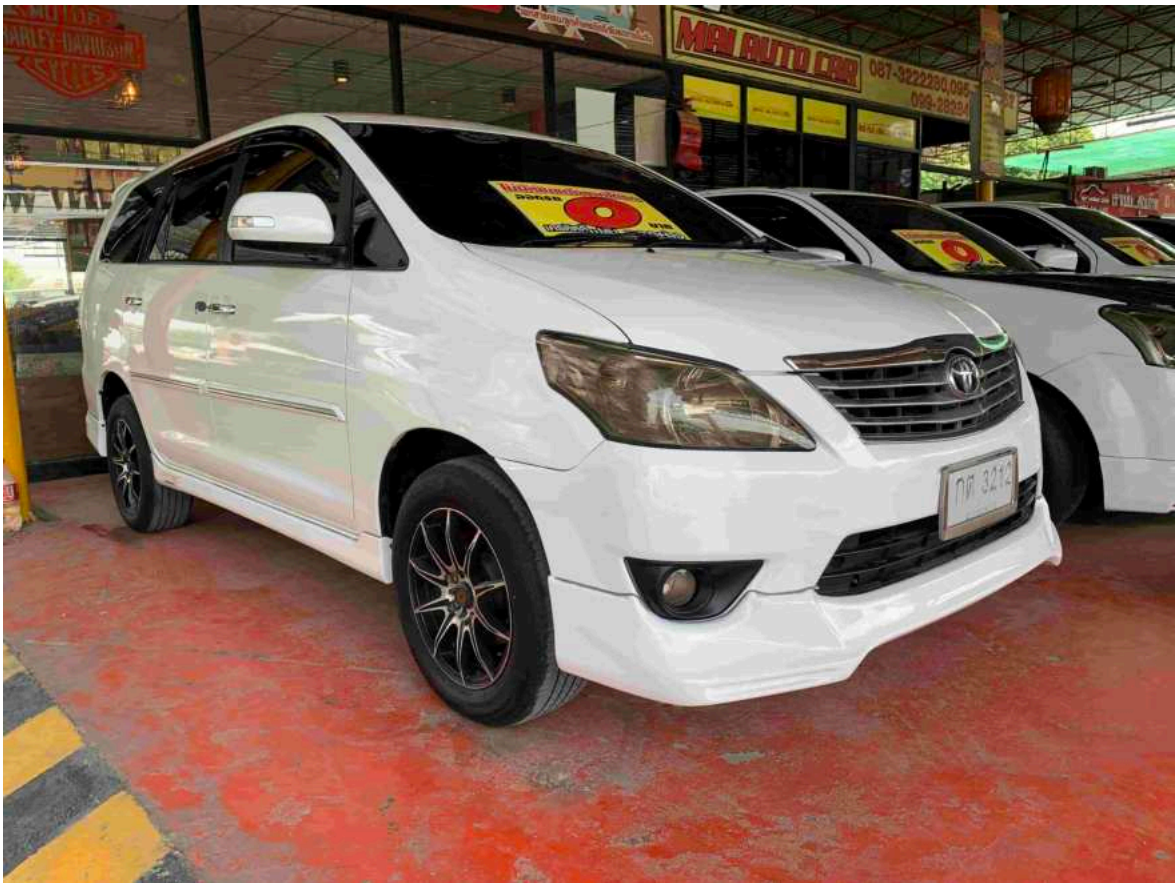
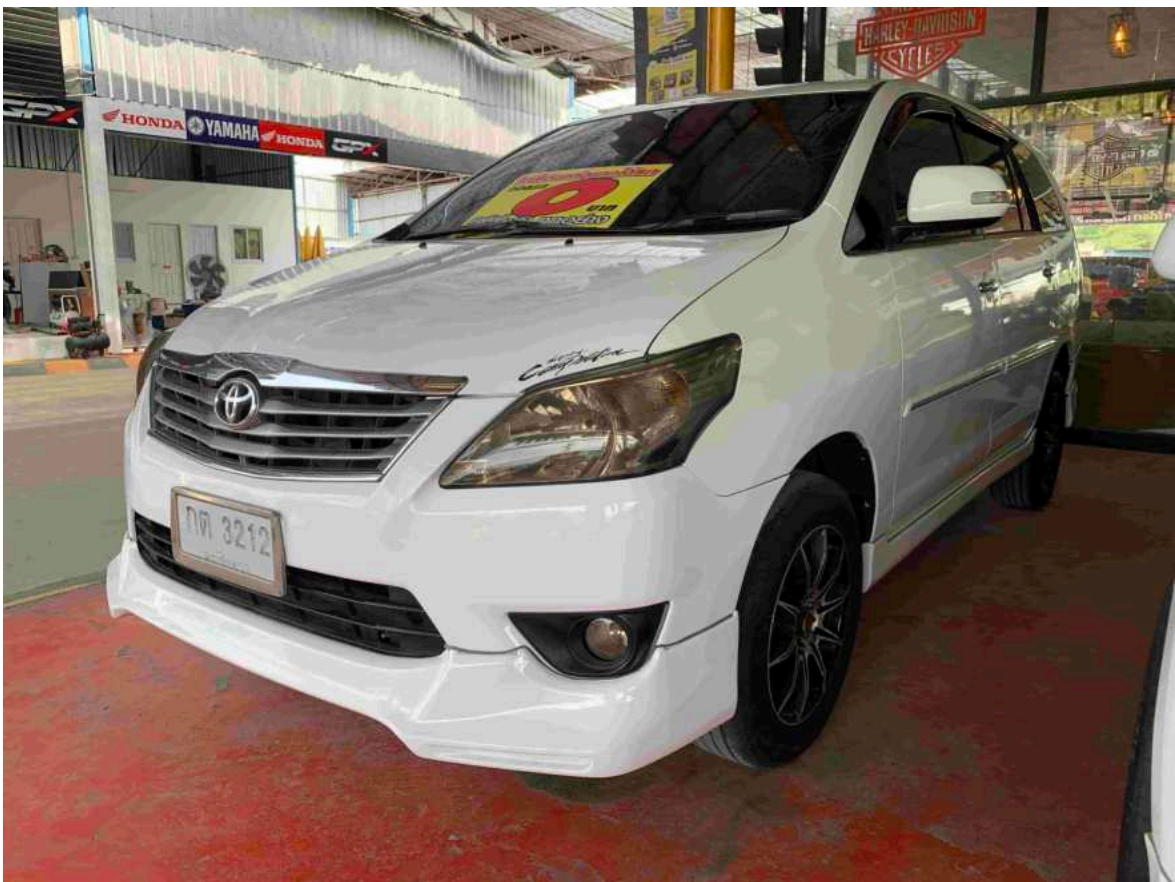
## ภาพภายนอก

ประเมินสภาพรวม: ผ่าน  
รายการที่รื้อการแก้ไข: ไม่พบรายการแก้ไข

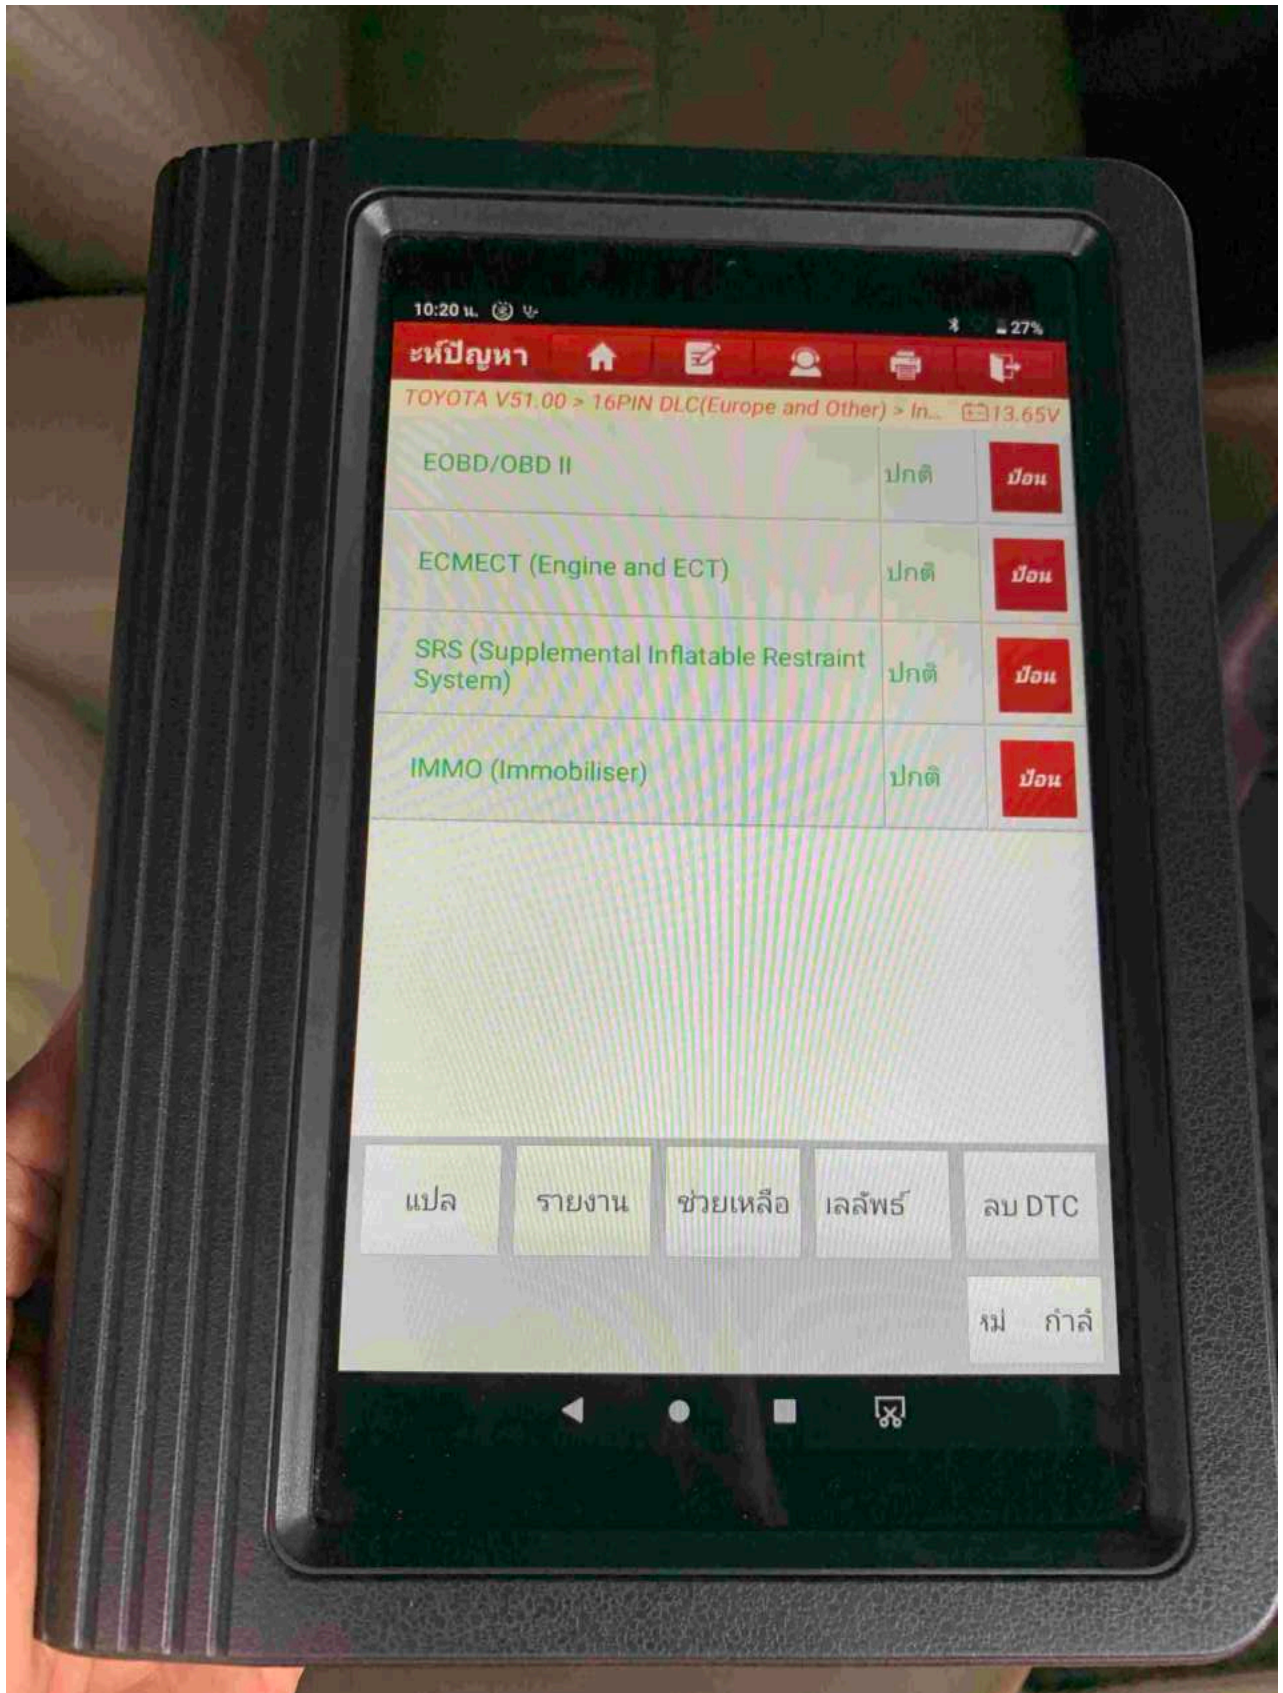
ภาพ OBD

| รายการตรวจ 6 รายการ | สถานะ |
|---|---|
| 1.5 ระบบการทำงานภายในรถยนต์ OBD II On-Board Diagnostics (OBD) | ดี (Good) |
