I024/0084-29

Toyota Fortuner 2.4 Legender

Mar 13, 2024

Vehicle Inspection Report สรุปผลการตรวจสภาพรถ (Inspection Summary)

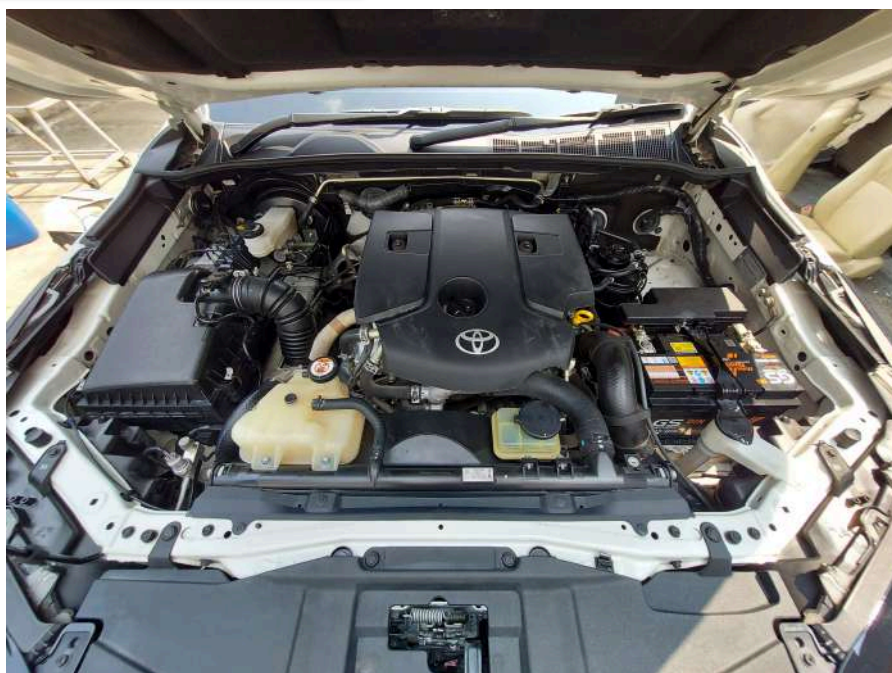
ภาพห้องเครื่อง

Voltage	12.54	V
Rating	550	CCA
Current	620	CCA
Internal resistance	4.5	mΩ
State of Charge	74	%
State of Health	100	%
Status	GREAT

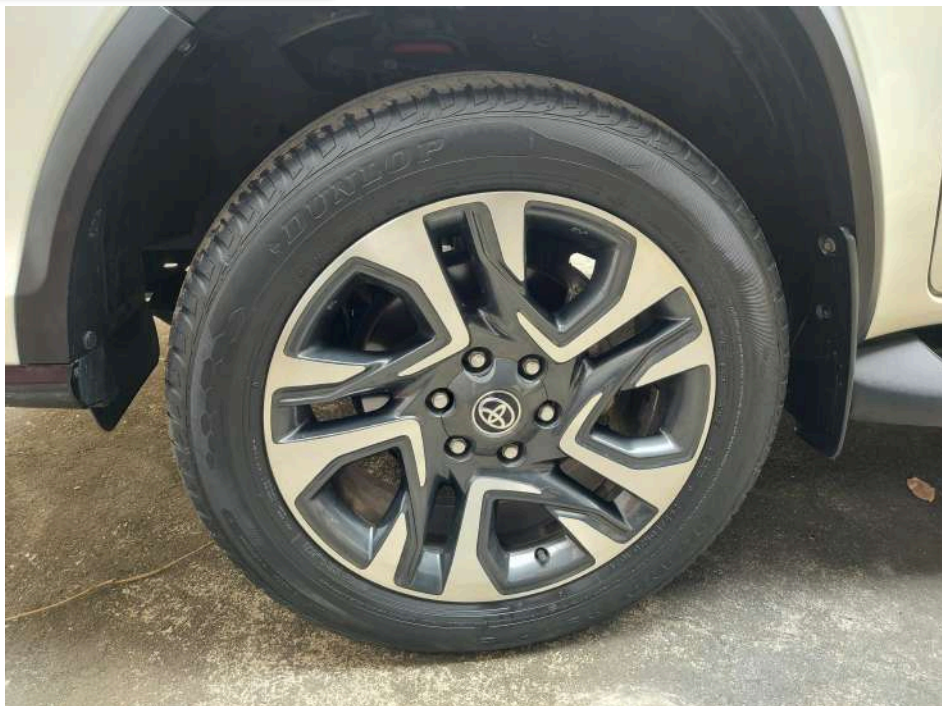
ขอบยาง ล้อ

20/21
