I023/0389-17

Toyota Corolla Altis 1.8 G

INSPECTION
BY ONE2CAR

Vehicle Inspection Report สรุปผลการตรวจสอบสภาพรถ (Inspection Summary)

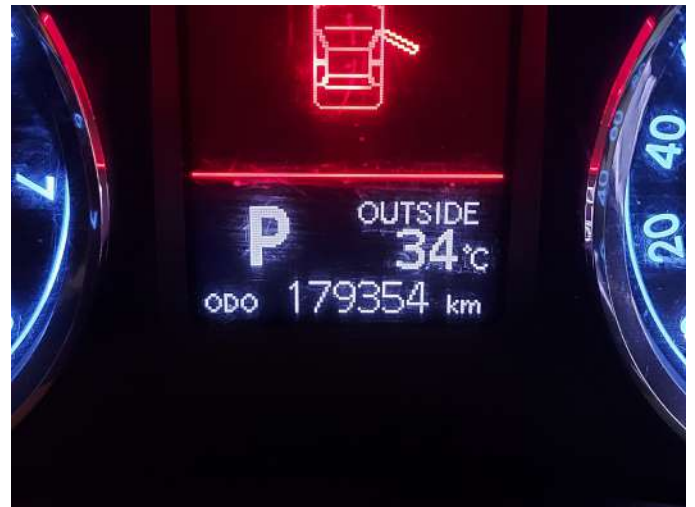
รูปเลขไมล์ (Mileage Picture) :

ระยะการใช้งาน (Mileage) :

179354

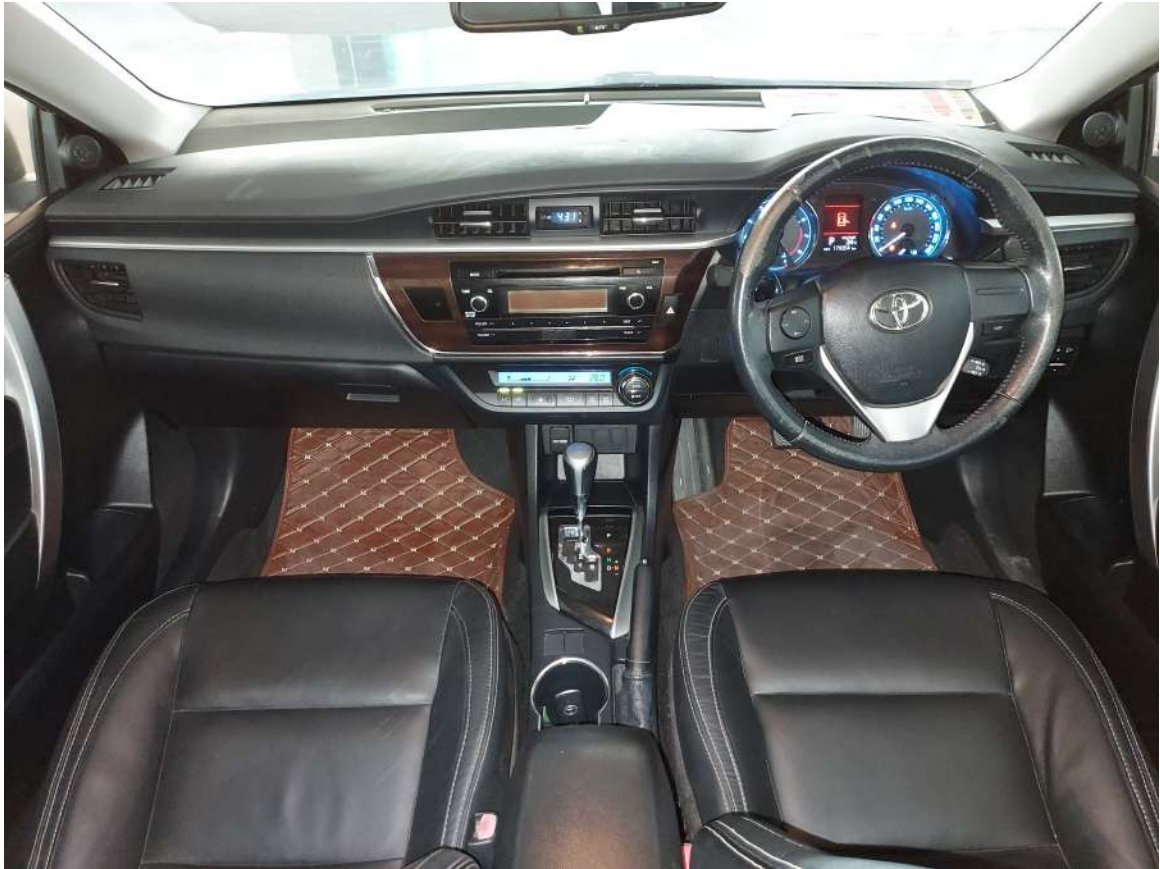
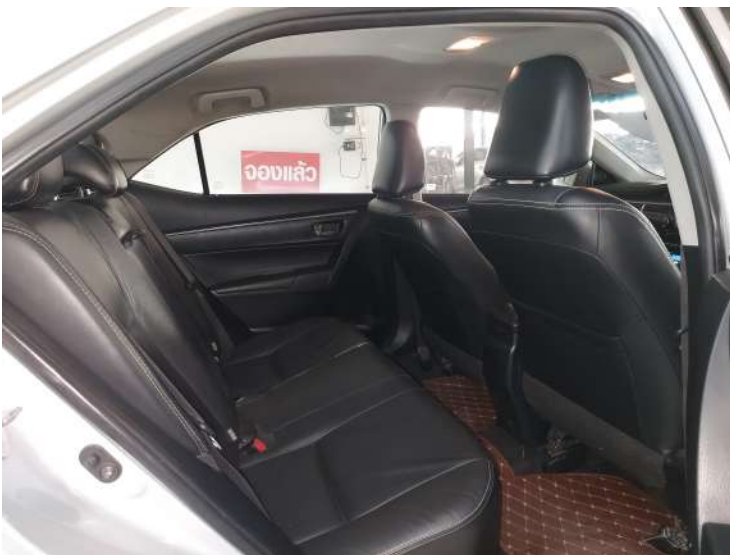
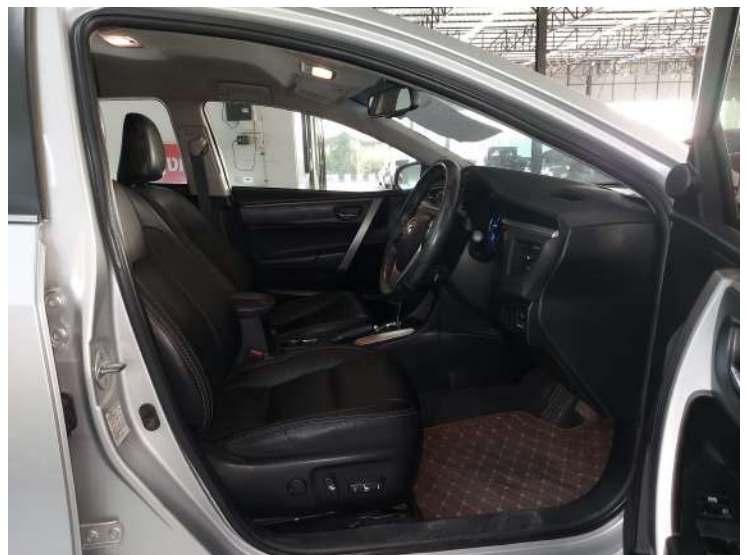
ภาพภายใน

ประเมินสภาพรวม: ผ่าน
อุปกรณ์หลัก/อุปกรณ์เสริมขณะขับที่:

- ✓ ระบบปรับอากาศ [ผ่าน]
- ✓ ไฟส่องสว่าง [ผ่าน]
- ✓ ไฟเลี้ยว/ไฟฉุกเฉิน [ผ่าน]
- ✓ หน้าปัดและมาตรวัด [ผ่าน]
- ✓ เข็มขัดนิรภัย [ผ่าน]
- ✓ แตร [ผ่าน]
- ✓ เครื่องเล่นเพลง [ผ่าน]
- ✓ ระบบปัดน้ำฝน [ผ่าน]
- ✓ เบาะนั่งยึดแน่น [ผ่าน]
- ✓ กระจกไฟฟ้า [ผ่าน]

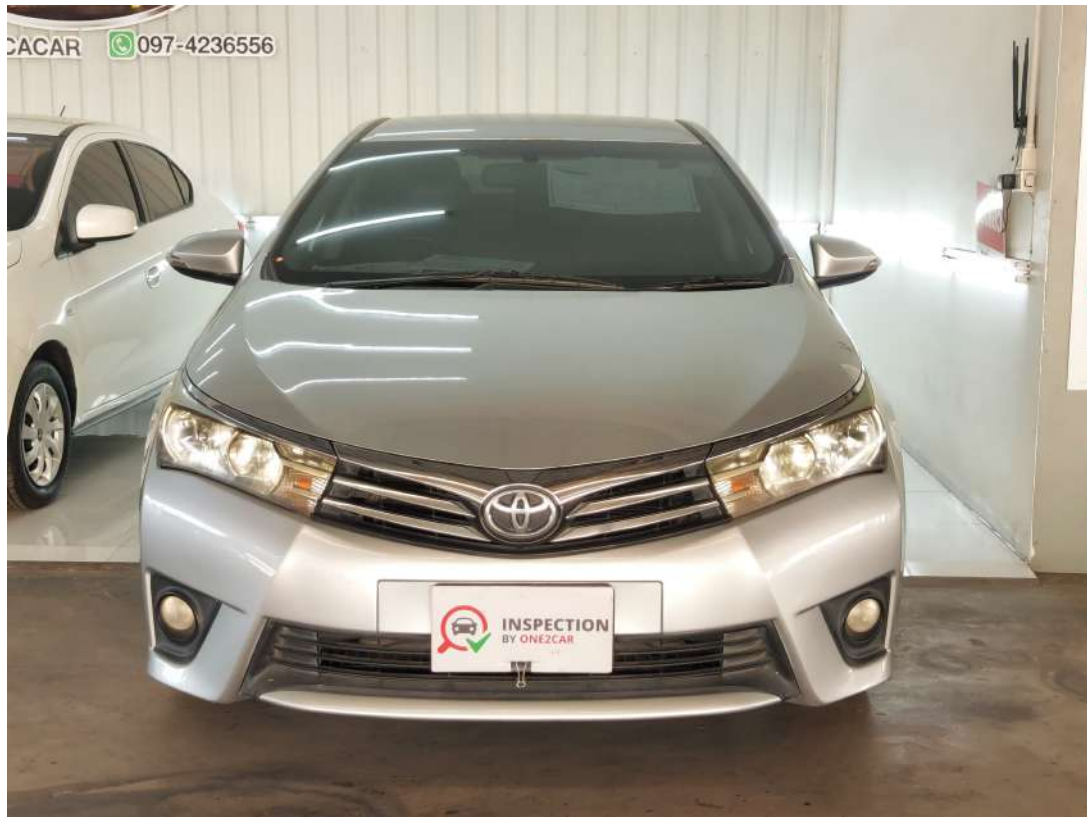
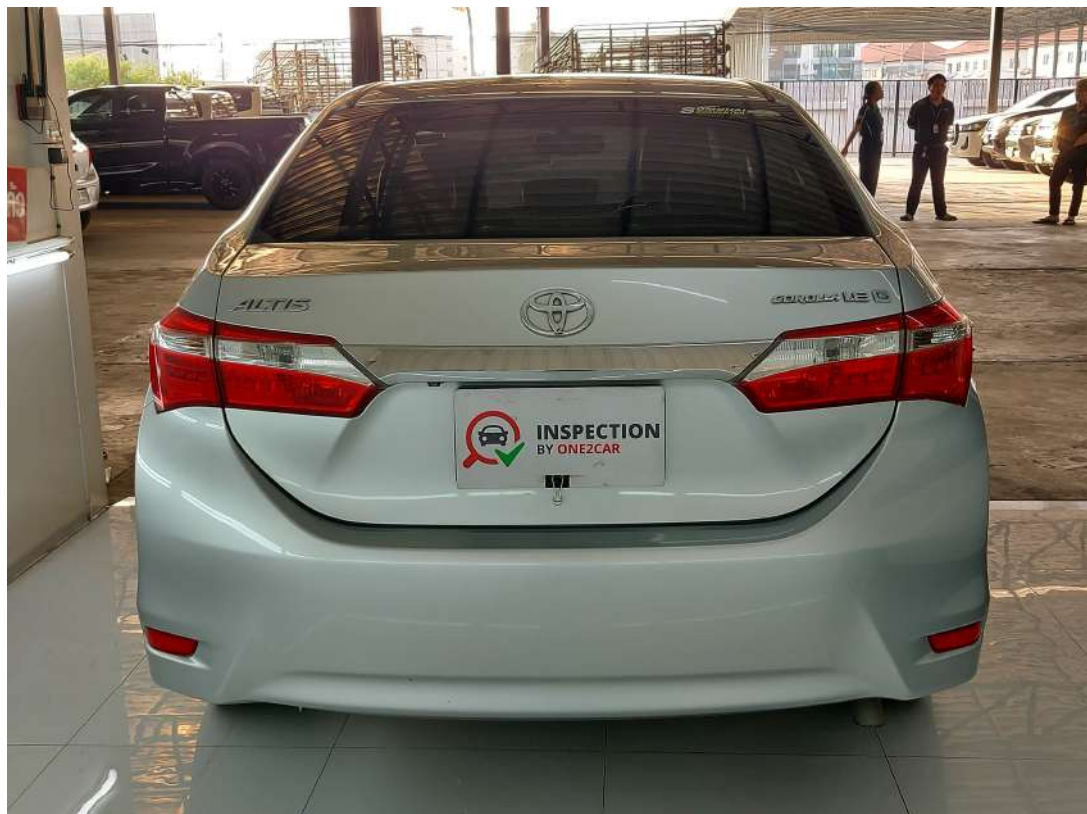
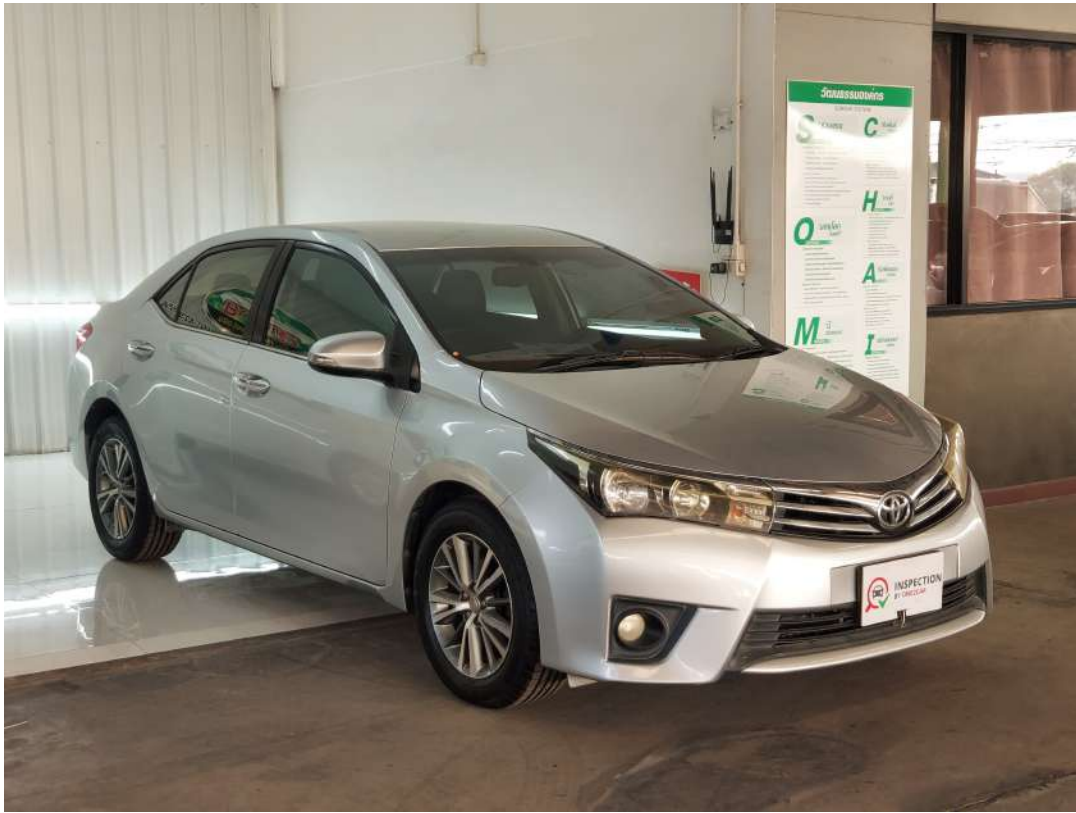
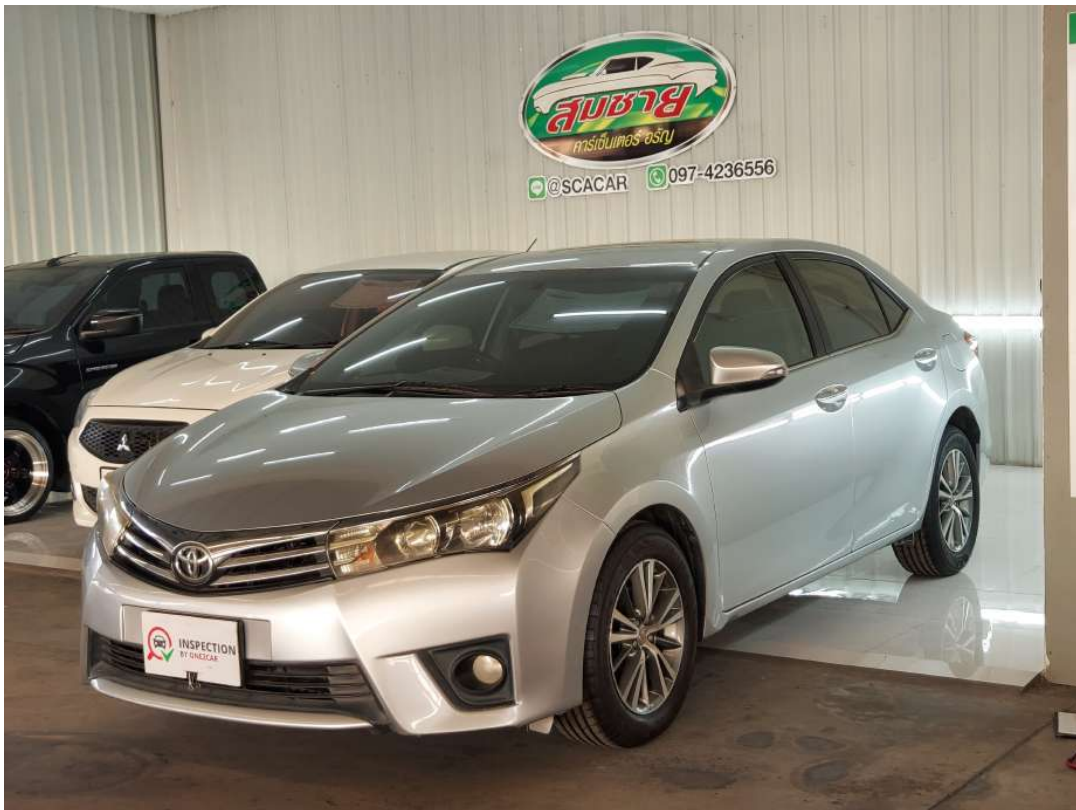
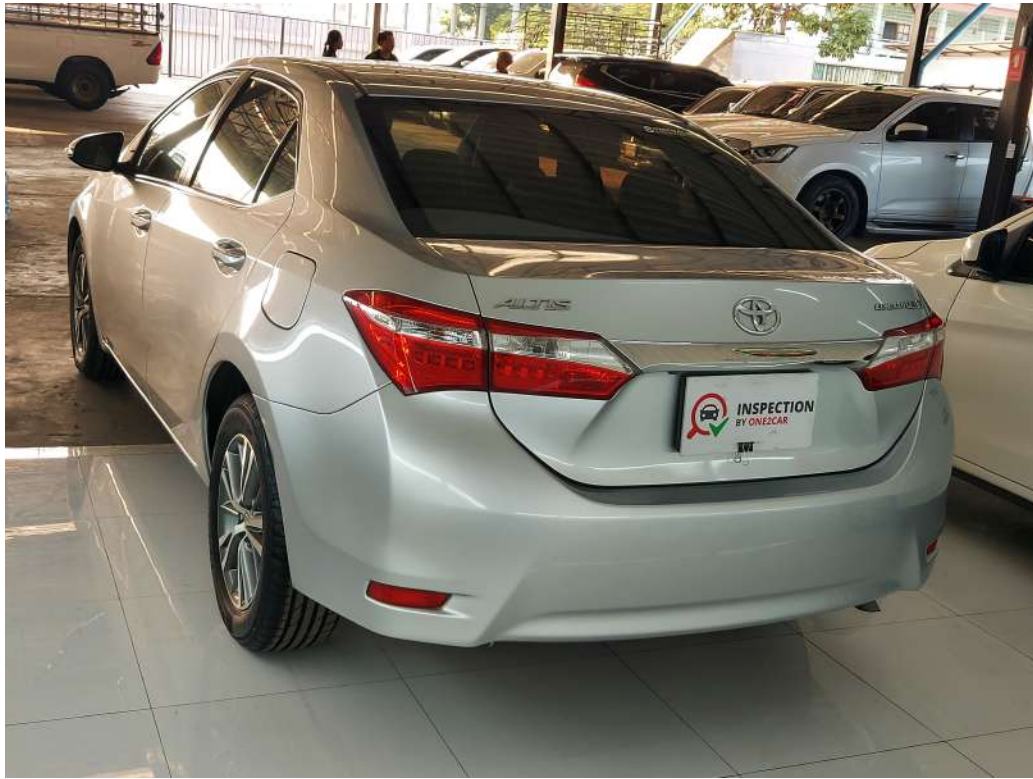
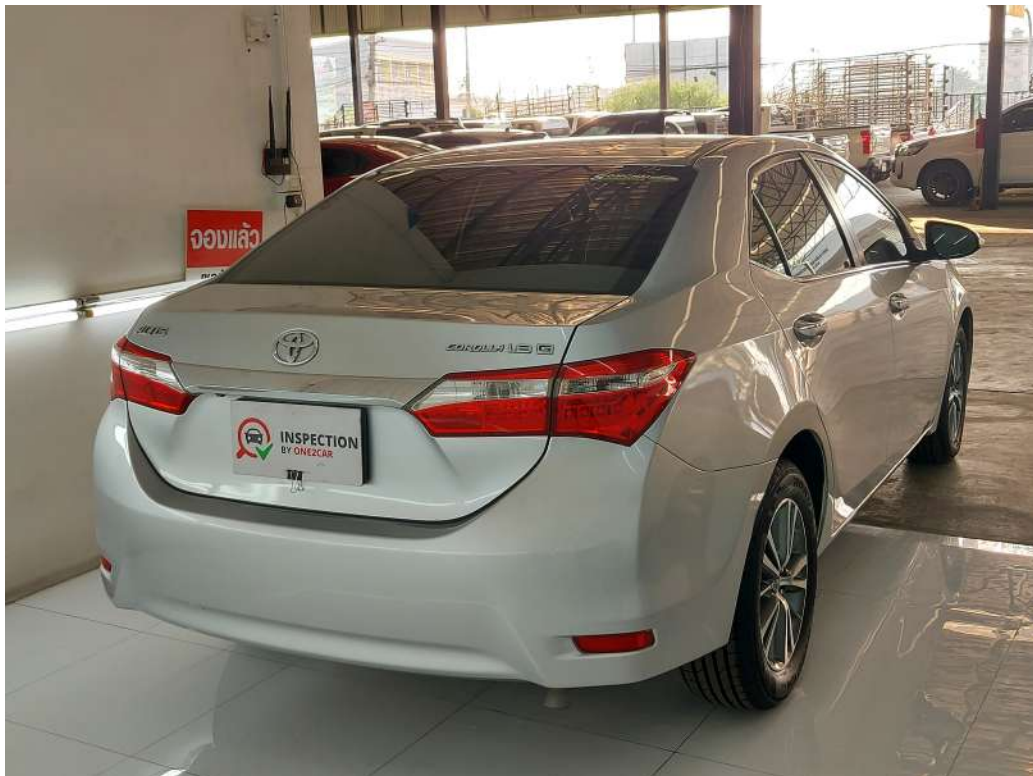
ภาพภายนอก

ประเมินสภาพรวม: ผ่าน
รายการที่รื้อการแก้ไข: ไม่พบรายการแก้ไข
ชิ้นส่วนประกอบตัวถังรถ

- ✓ แผ่นเพลทเลขตัวถังมองเห็นได้ชัดเจน
- ✓ ชิ้นส่วนประกอบตัวถังรถ ผ่านการวัดค่าความหนาของสีแล้ว
- ✓ สีรถตรงตามเสาเอกสารถะเบียน

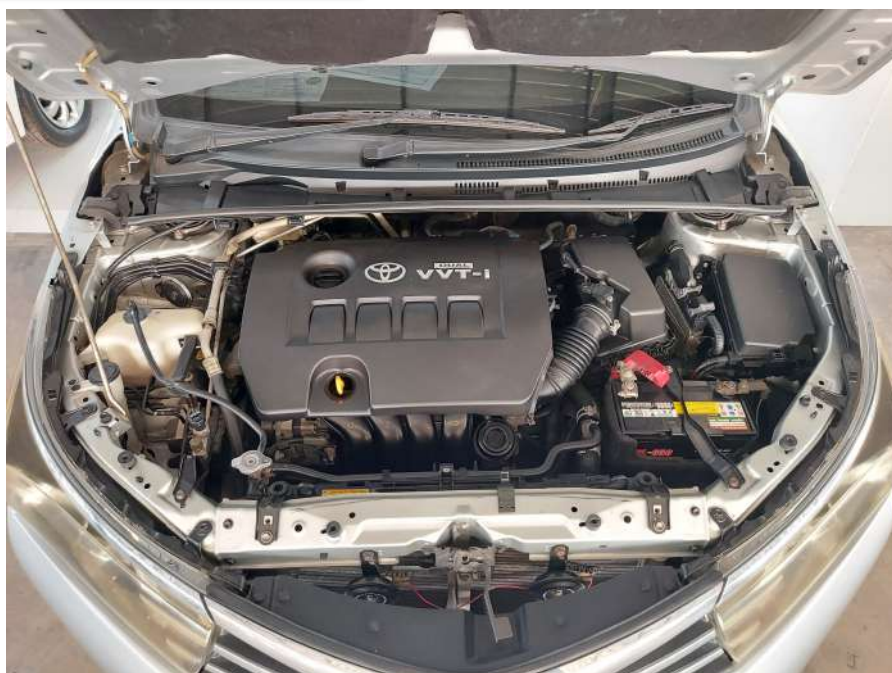
ภาพห้องเครื่อง

เครื่องยนต์และระบบขับเคลื่อน:

- ✓ รอบเดินเบาของเครื่องยนต์ปกติ
- ✓ ไม่มีปัญหาการสตาร์ทเครื่อง
- ✓ ระบบระบายความร้อนเครื่องยนต์แสดงค่าปกติ
- ✓ ไม่เกิดเสียงจากชิ้นส่วนหรือสายพานหน้าห้องเครื่อง
- ✓ ระบบเบรคไม่มีรอยร้าวซึม
- ✓ เครื่องยนต์ไม่มีคราบ/รอยร้าวซึม

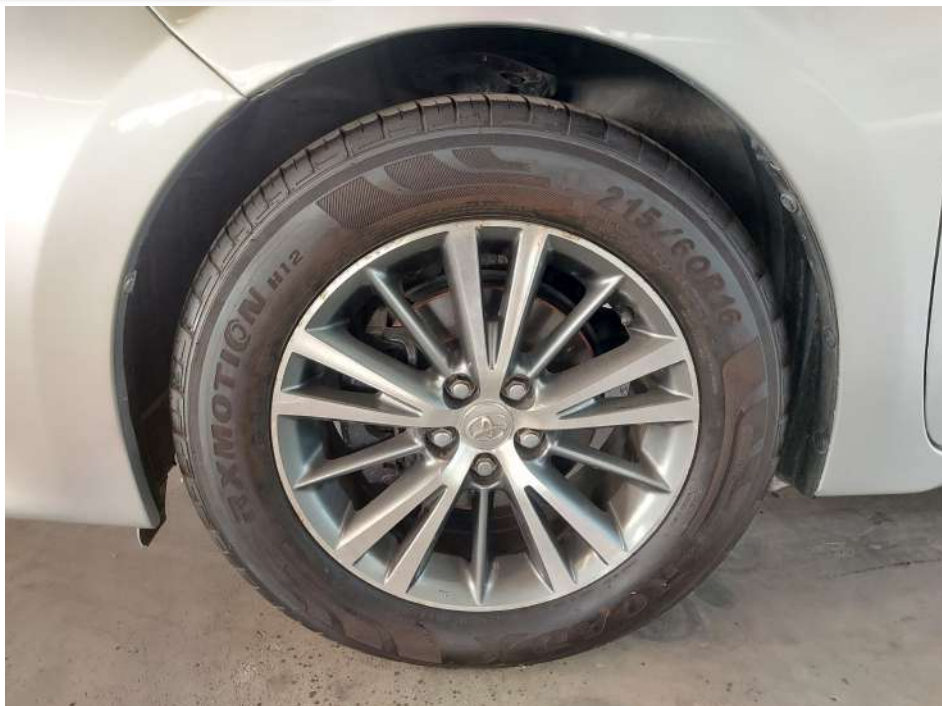
ขอบยาง ล้อ

Remark ยาง ล้อ และ เบรก ▾

01/22

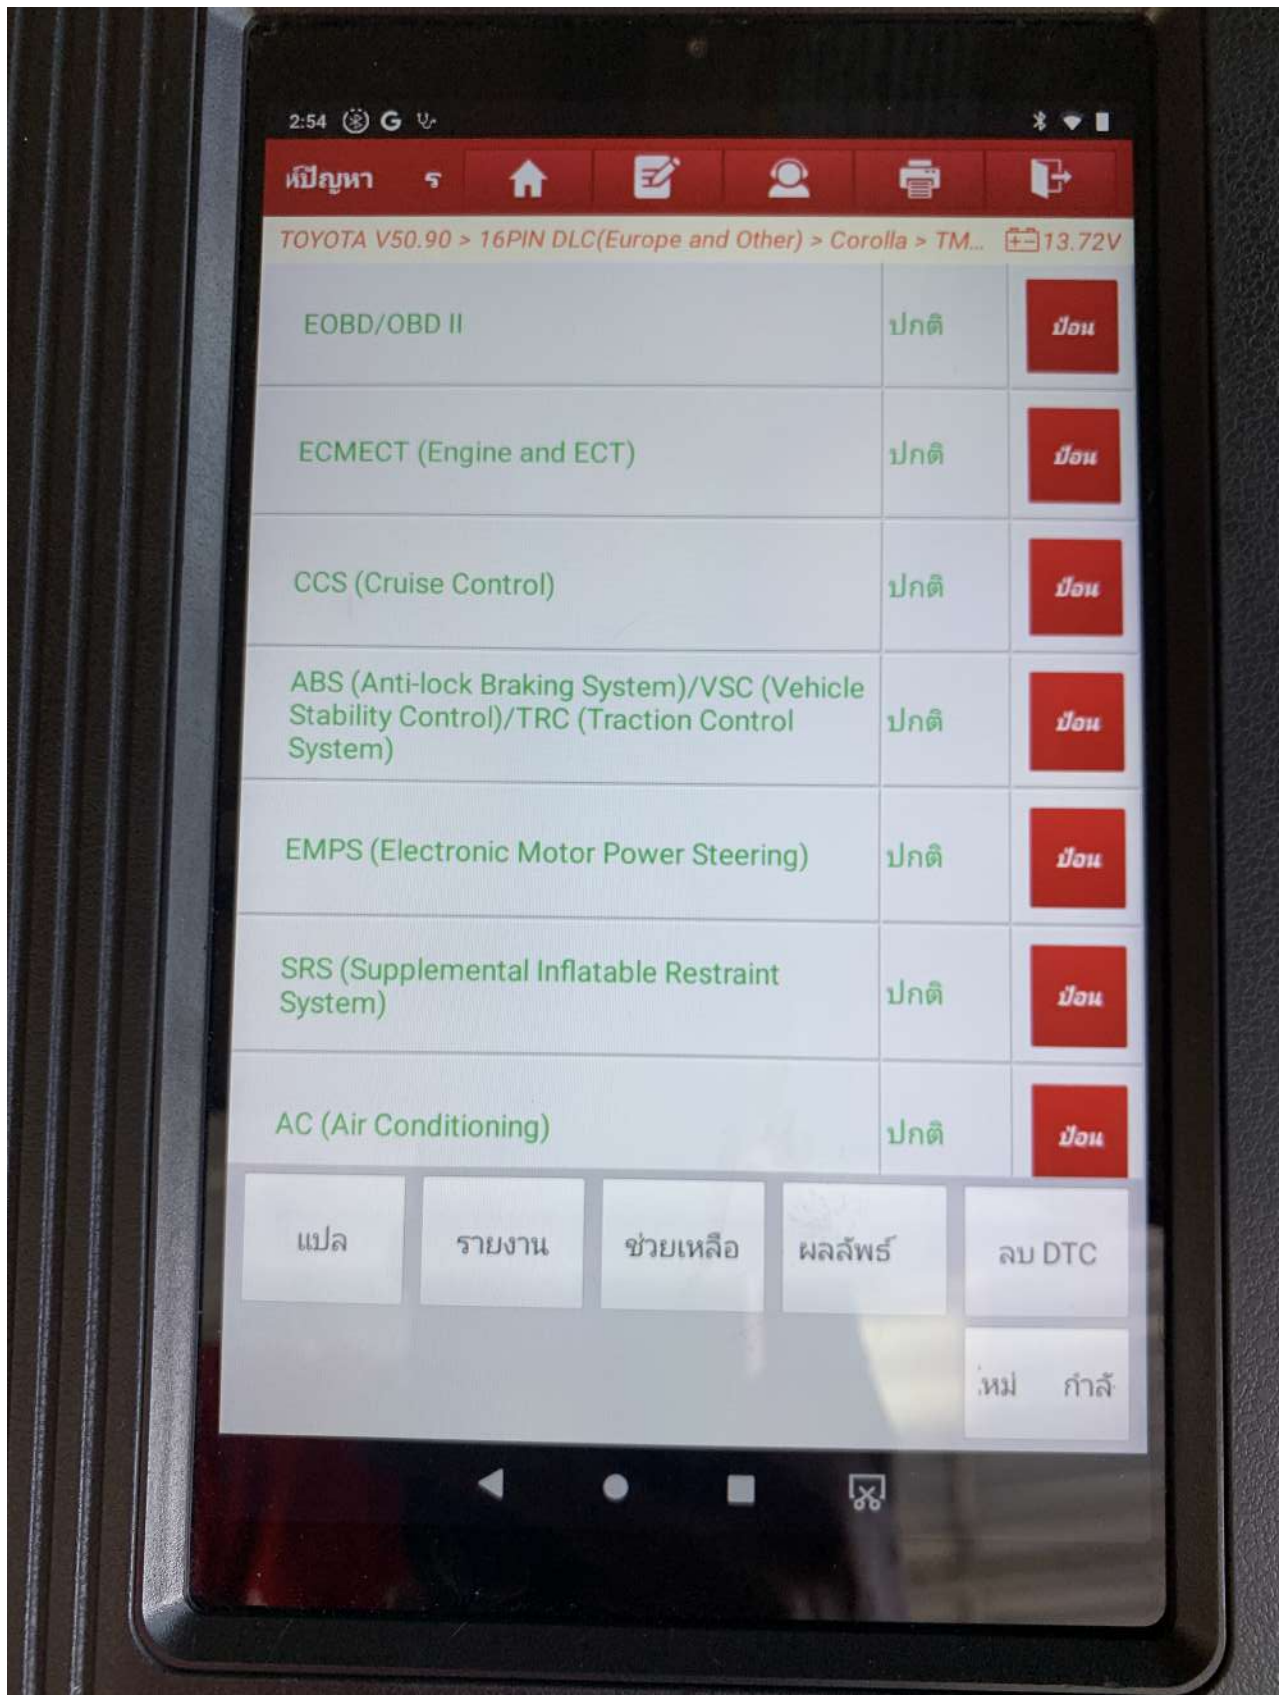
ภาพ OBD

| รายการตรวจ 6 รายการ | สถานะ |
|---|---|
| 1.5 ระบบการทำงานภายในรถยนต์ OBD II On-Board Diagnostics (OBD) | ดี (Good) |
