1023/0039-4

MAZDA 3 1.6 Spirit Sports Hatchback

Feb 22, 2023

Vehicle Inspection Report

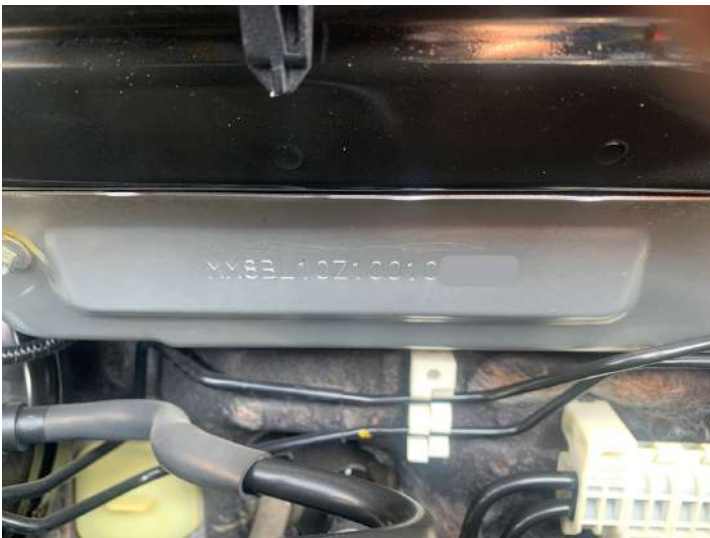
รูปเลขตัวถัง (VIN Picture):

- ✓ แผ่นเพลทเลขตัวถังมองเห็นได้ชัดเจน
- ✓ ชิ้นส่วนประกอบตัวถังรถ ผ่านการวัดค่าความหนาของสีแล้ว
- ✓ สีรถตรงตามเสาเอกสารจทะเบียน

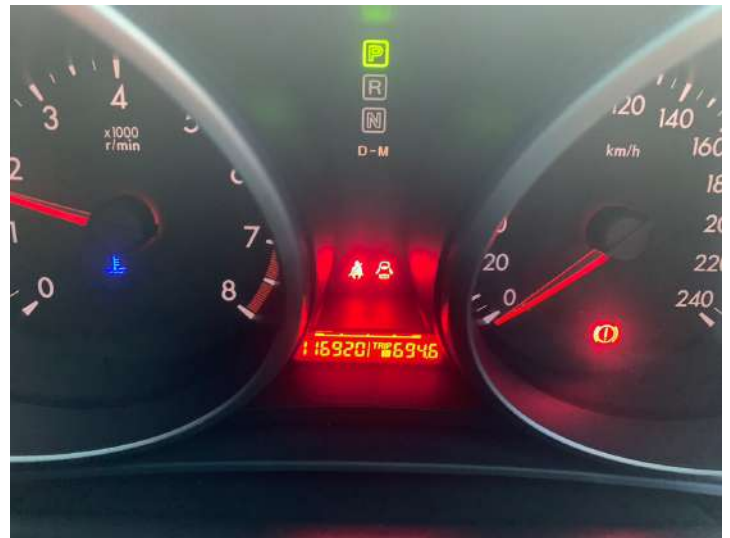
รูปเลขไมล์ (Mileage Picture) : ▾

116920

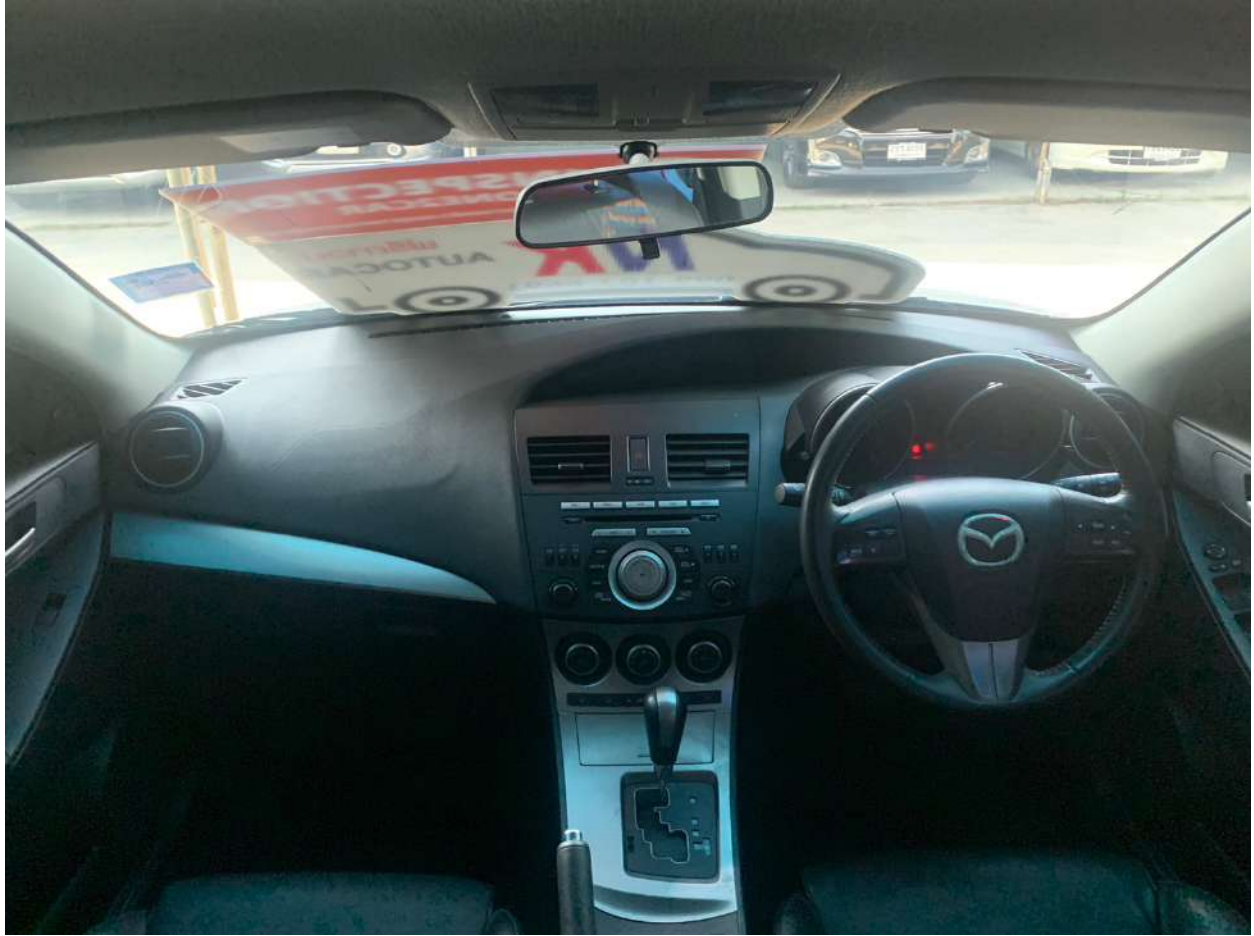
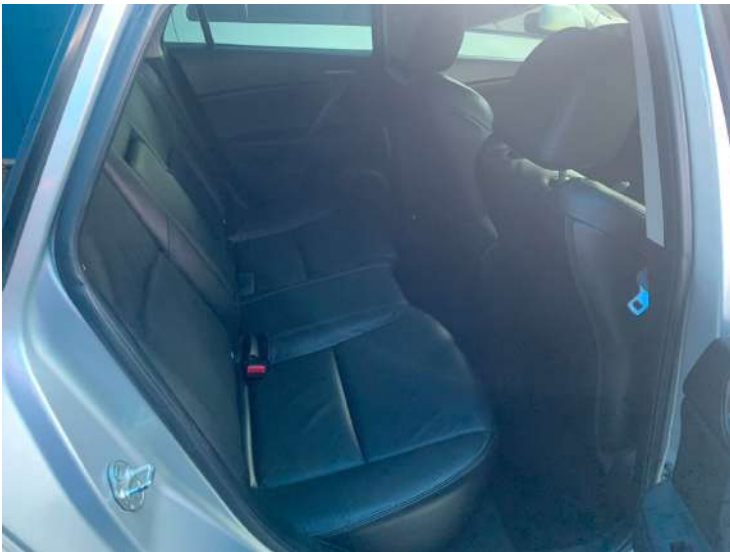
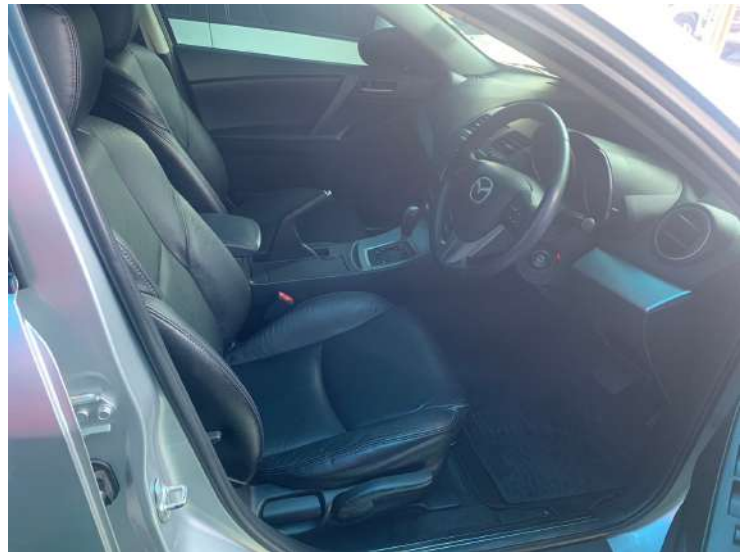
ภาพภายใน

- ✓ ระบบปรับอากาศ [ผ่าน]
- ✓ ไฟส่องสว่าง [ผ่าน]
- ✓ ไฟเลี้ยว/ไฟฉุกเฉิน [ผ่าน]
- ✓ หน้าปัดและมาตรวัด [ผ่าน]
- ✓ เข็มชี้ดนิรภัย [ผ่าน]
- ✓ แตร [ผ่าน]
- ✓ เครื่องเล่นเพลง [ผ่าน]
- ✓ ระบบปัดน้ำฝน [ผ่าน]
- ✓ เบาะนั่งยึดแน่น [ผ่าน]
- ✓ กระจกไฟฟ้า [ผ่าน]

รายการตรวจ 4 รายการ	สถานะ
2.1 สภาพ ที่นั่ง Seat Appearance	ดี (Good)
2.2 การทำงาน การปรับ และการล็อกเบาะ Seat Adjust functional	ดี (Good)
2.3 สภาพ รางไต่เบาะ Seat slide adjust rail	ดี (Good)
2.4 เข็มขัดนิรภัย Seat Belts	ดี (Good)

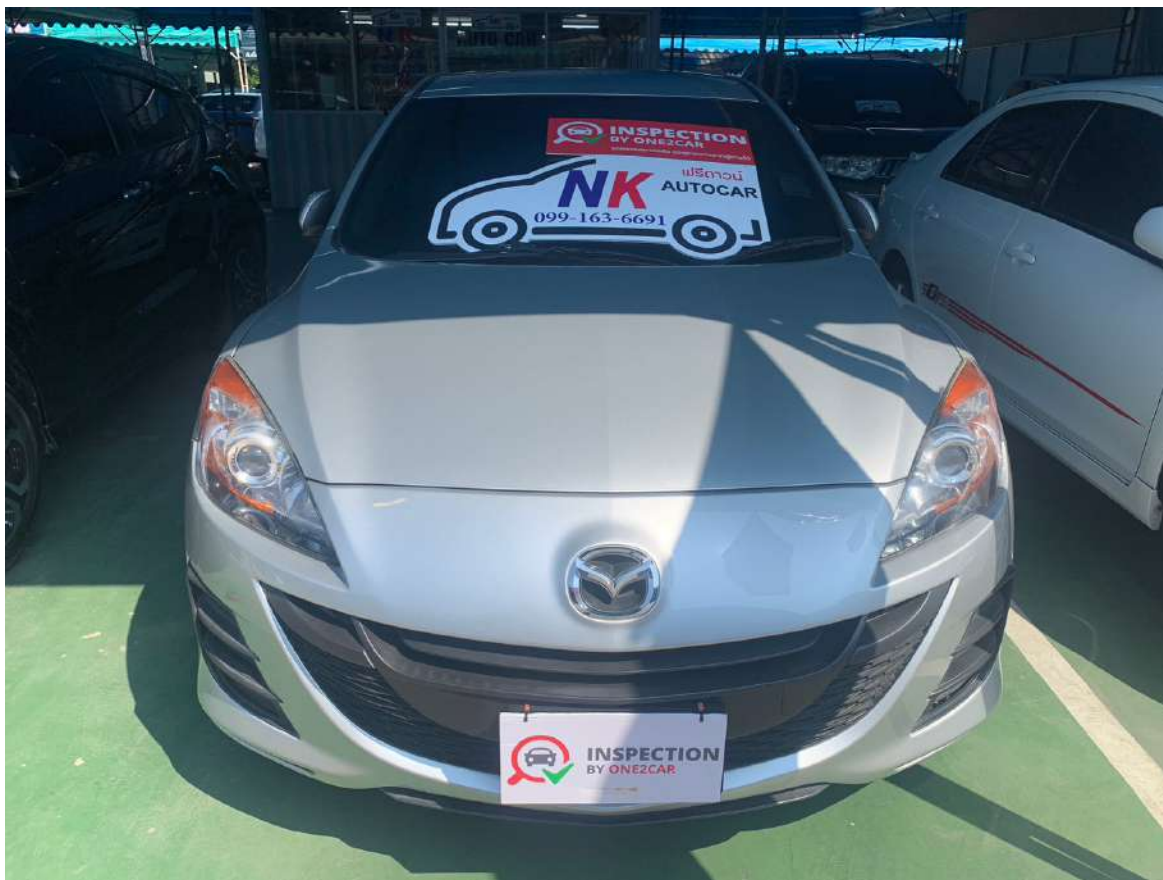
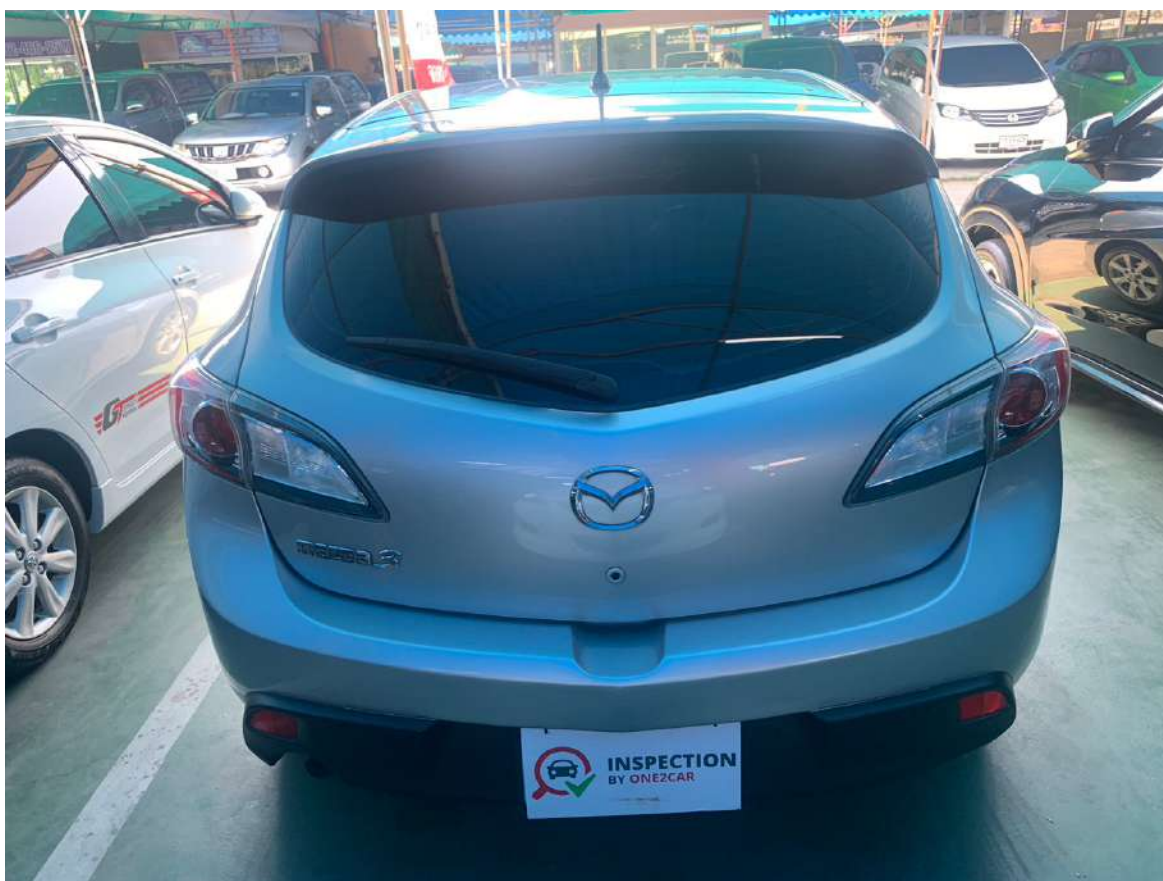
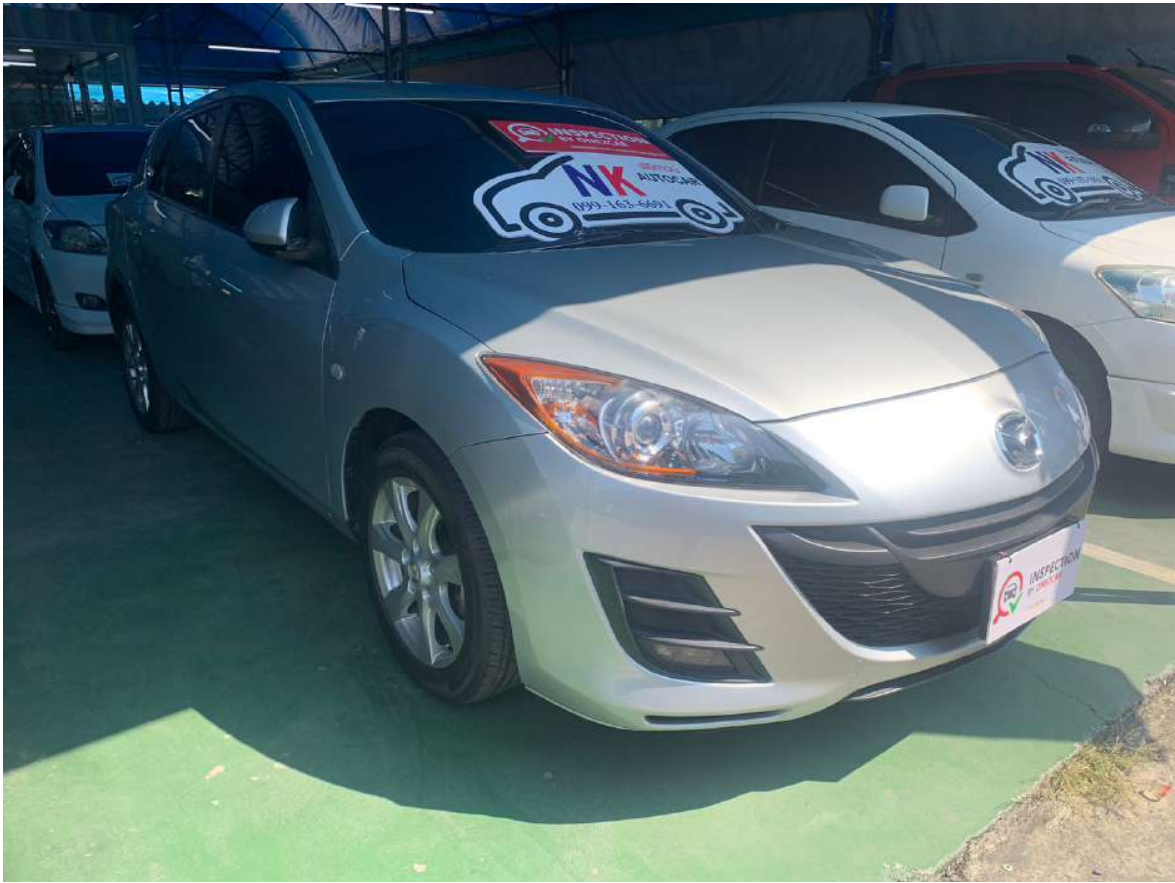
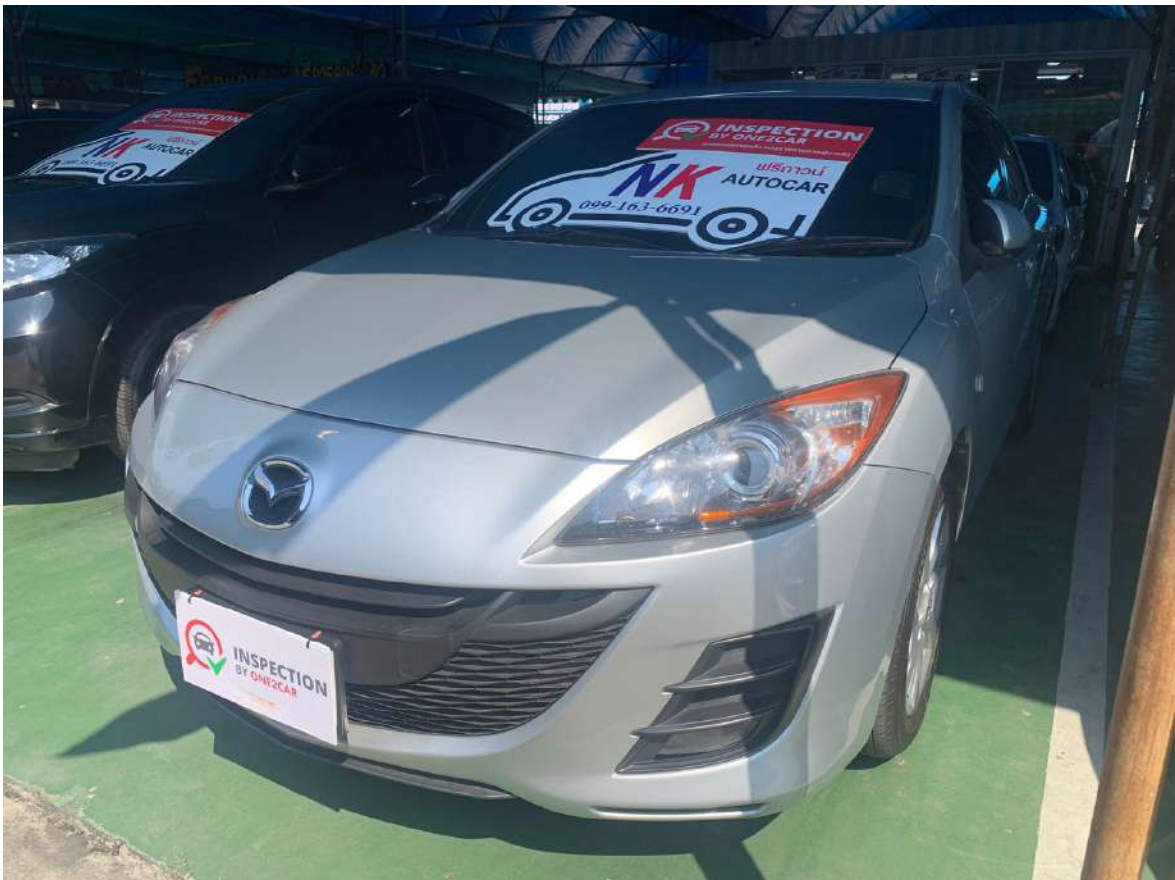
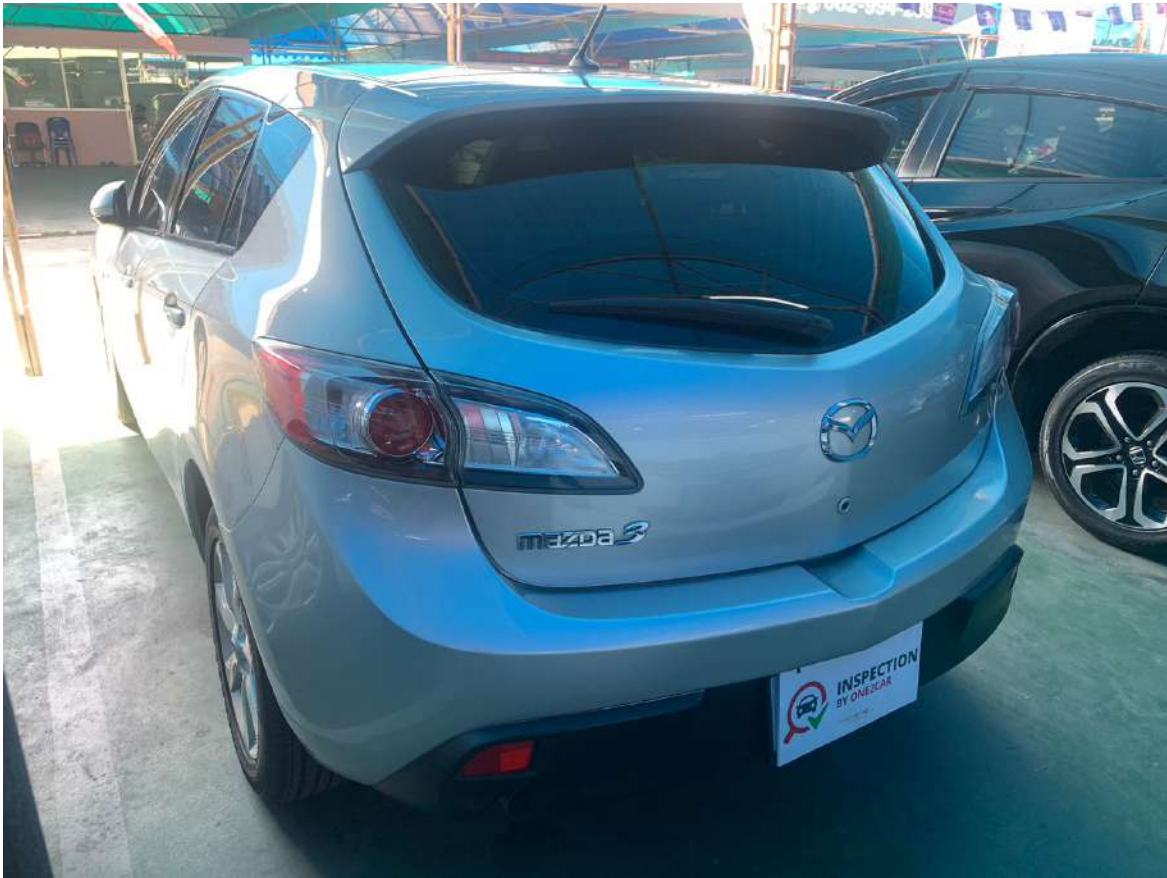
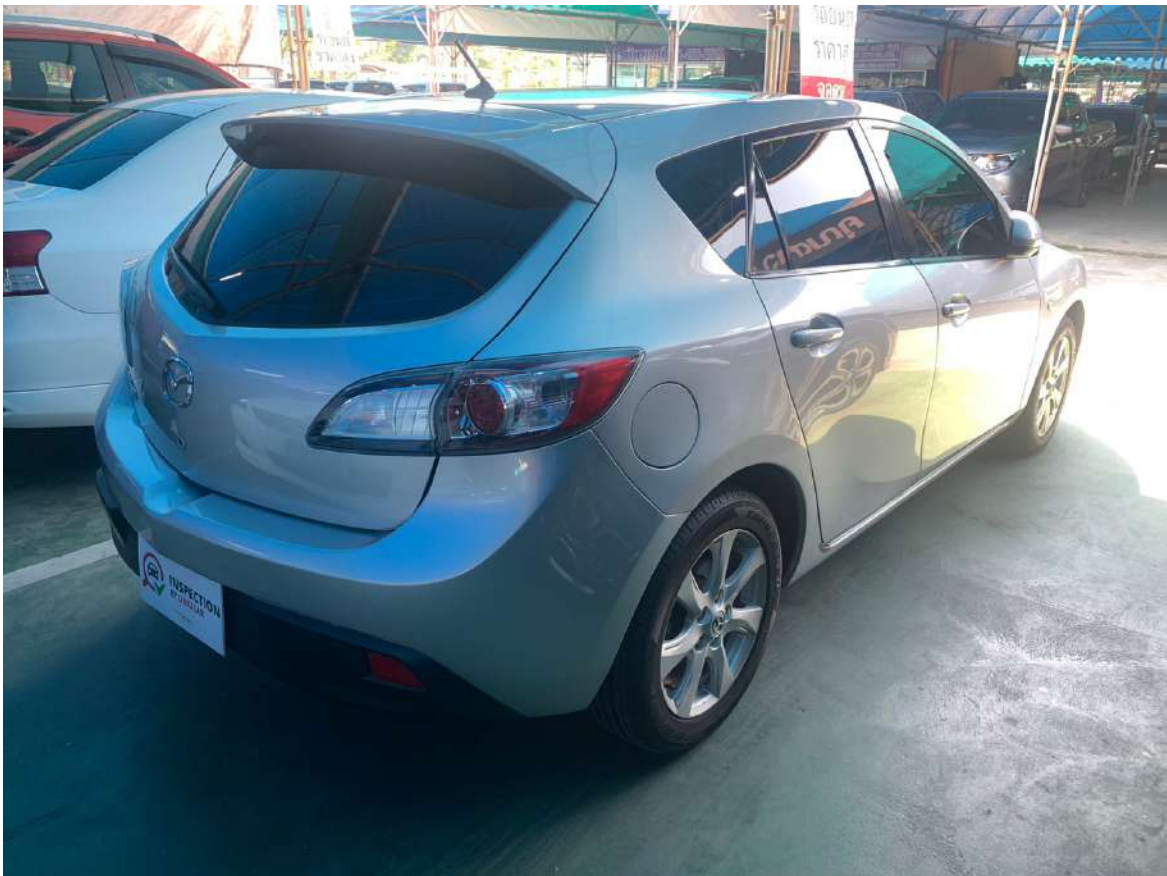
ภาพภายนอก

ชิ้นส่วนยานยนต์ (Car Part)	ความหนาสี Paint Thickness			
	P1	P2	P3	Average
Front Wing (RH)	124	128	121	124
Front Wing (LH)	268	287	257	271
Front Door (RH)	128	127	120	125
Front Door (LH)	286	267	254	269
Rear Door (RH)	154	150	148	151
Rear Door (LH)	247	284	199	243
Rear Wing (RH)	528	445	285	419
Rear Wing (LH)	105	88	84	92
Bonnet	159	181	183	174
Roof	77	68	76	74
Boot/Tail Gate	151	157	164	157

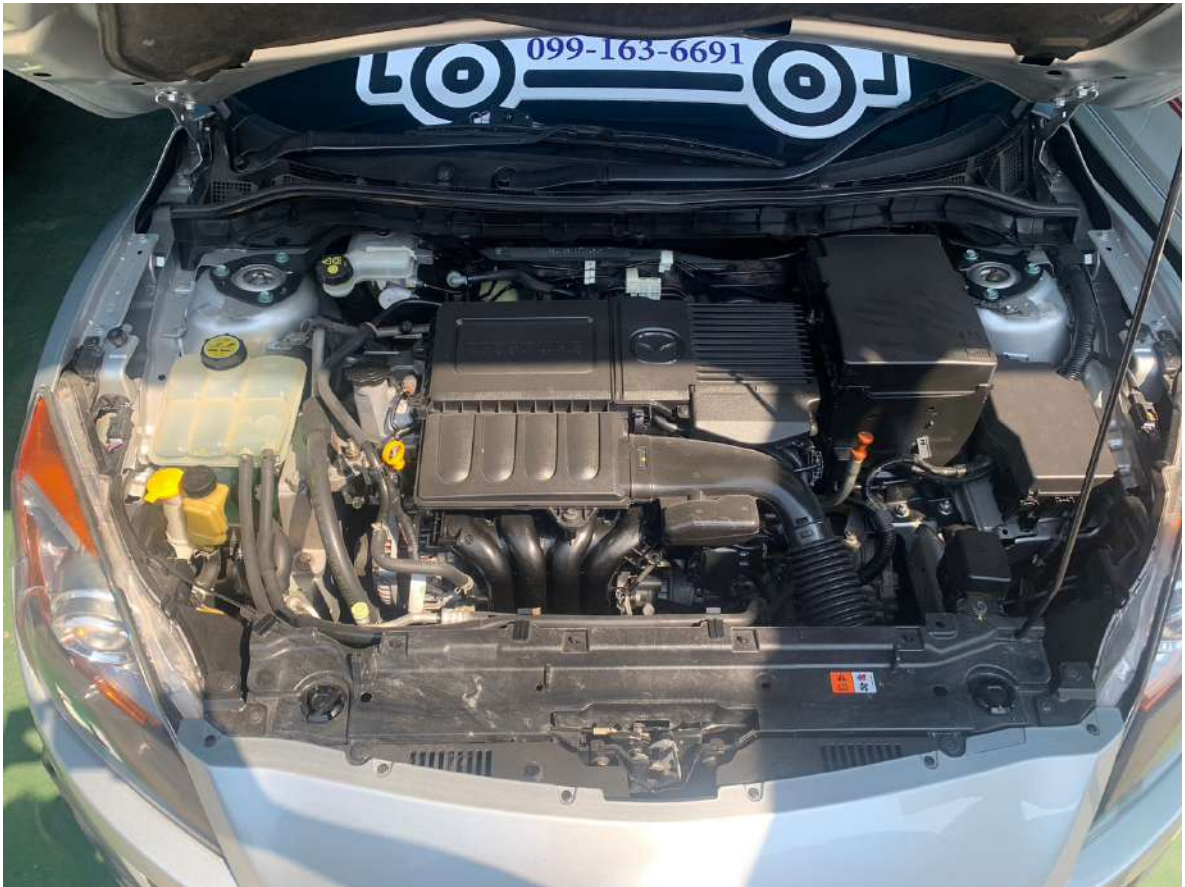
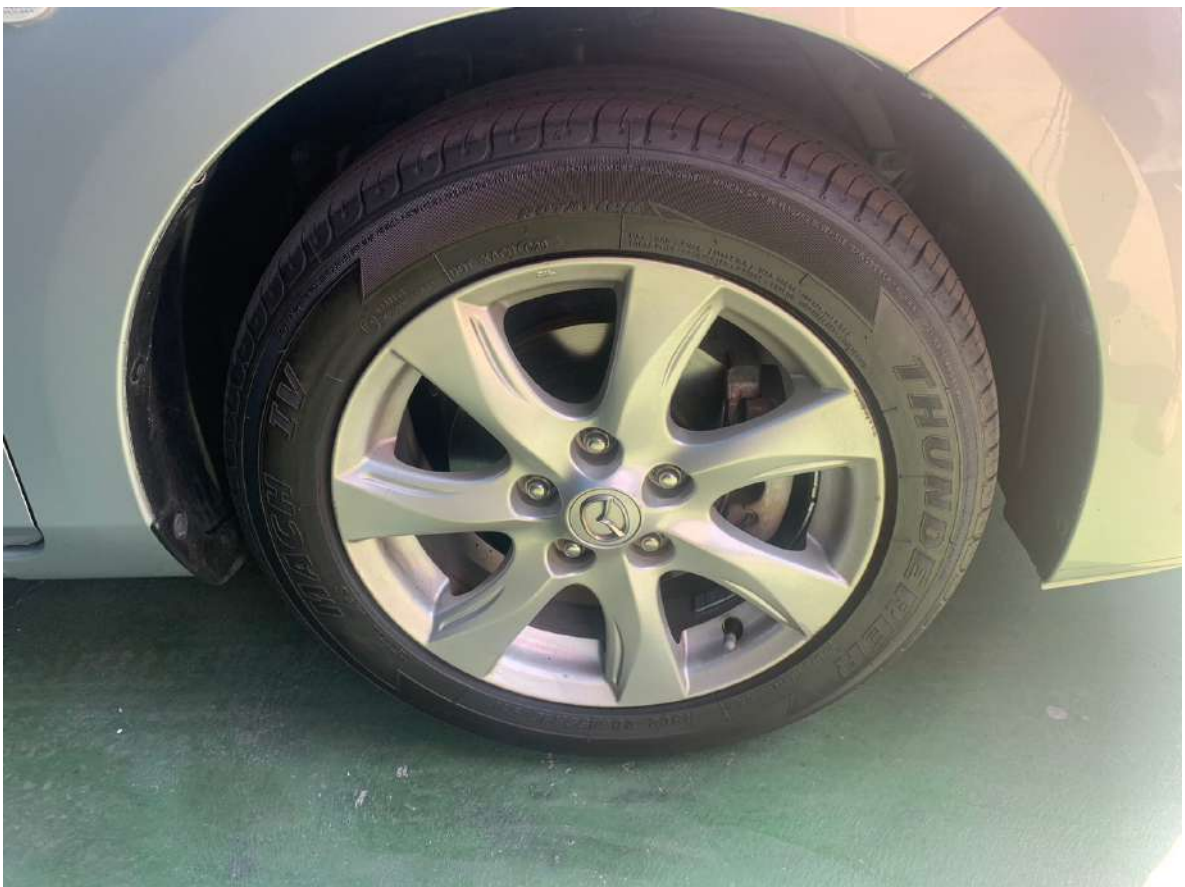
ภาพห้องเครื่อง ขอบยาง ล้อ

Voltage	12.33	V
Rating	450	CCA
Current	246	CCA
Internal resistance	11.33	mΩ
State of Charge	66	%
State of Health	30	%
Status	SUGGEST

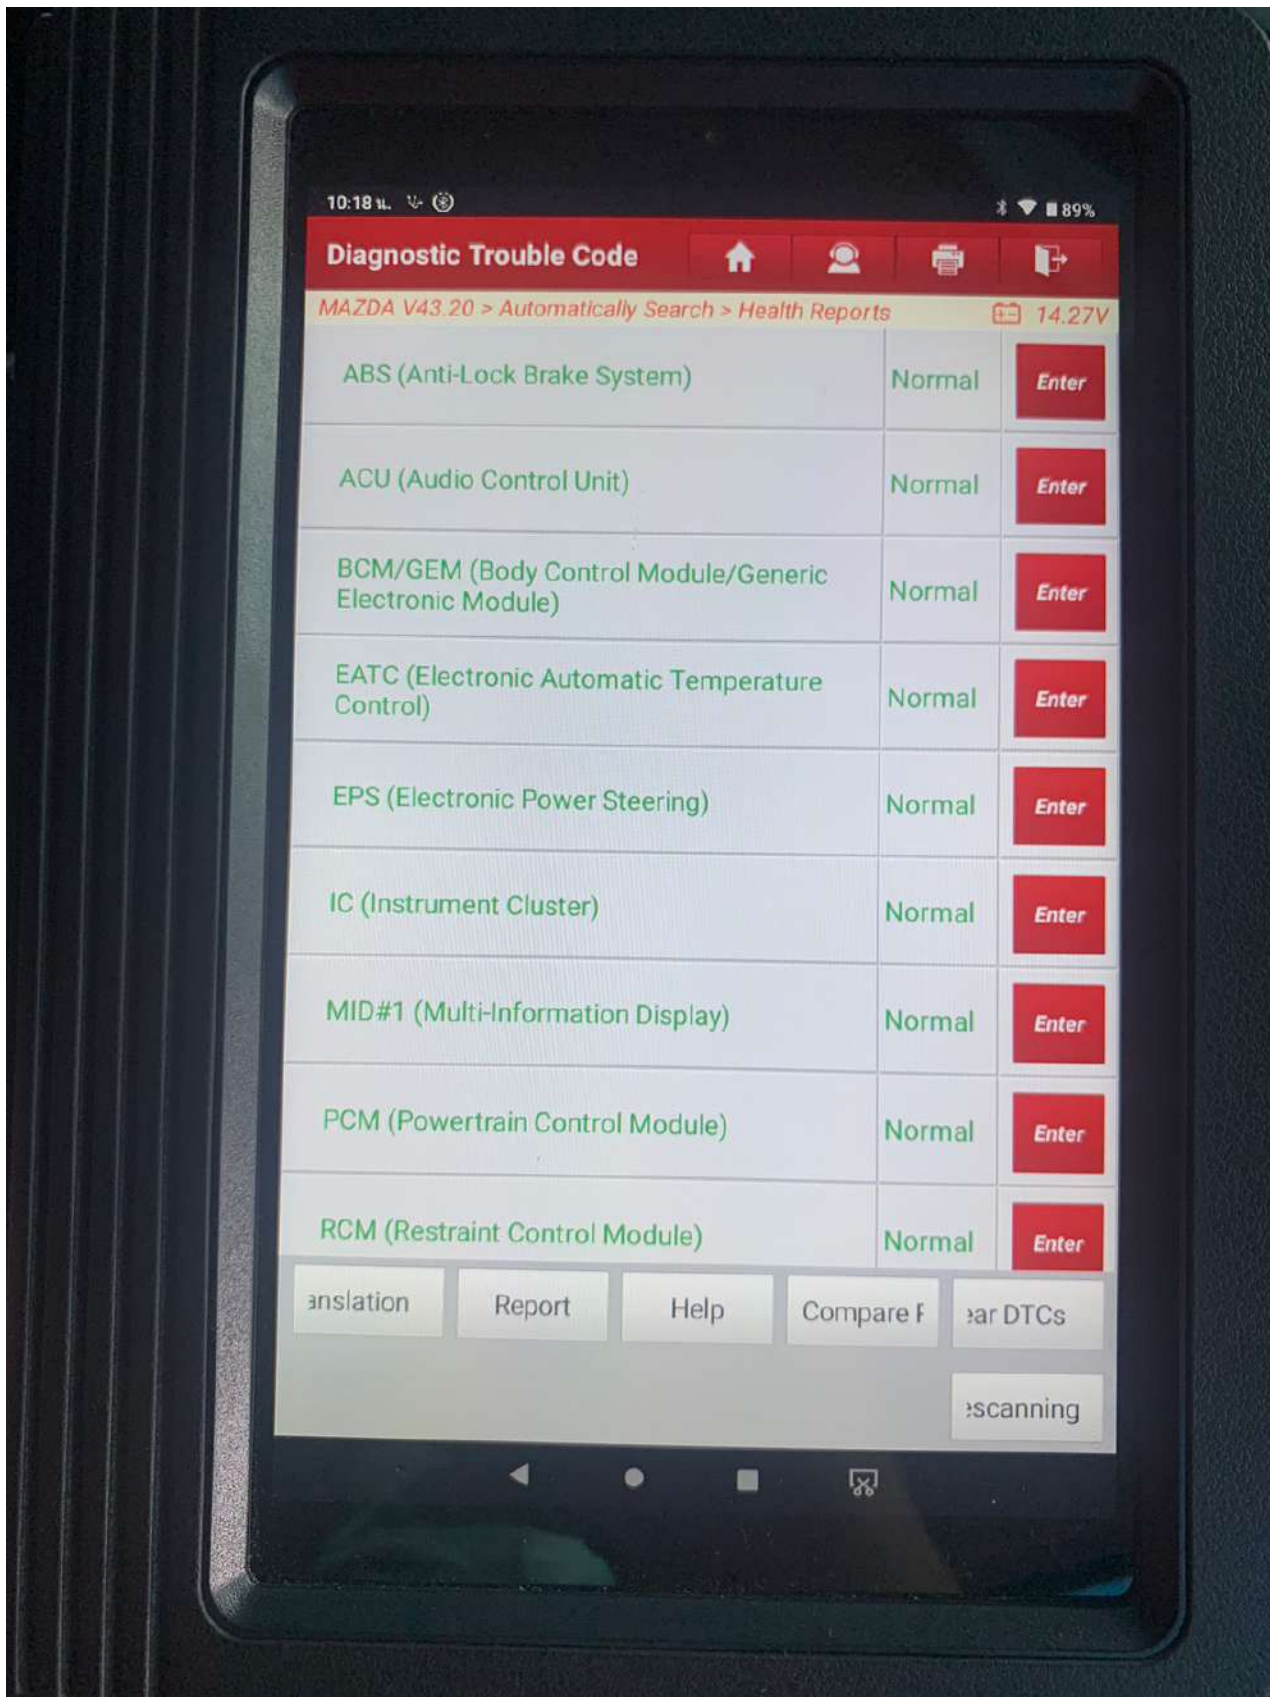
ภาพ OBD

รายการตรวจ 6 รายการ	สถานะ
1.1 ไม่เคยเกิดอุบัติเหตุรุนแรงจนทำให้โครงสร้างรถมีปัญหาความปลอดภัย No Evidence of Major or Hail Damage	ดี (Good)
1.2 ไม่มีการตัดต่อ ตัดแปลง คัชชี และ โครงสร้างรถ No chassis and cab structure modified	ดี (Good)
1.3 ไม่เคยประสบภัยจมน้ำ No Evidence of Flood	ดี (Good)
1.4 ไม่เคยประสบภัยอัคคีภัย No Evidence of Fire	ดี (Good)
1.5 การวินิจฉัยผ่านทาง OBD On-Board Diagnostics (OBD)	ดี (Good)
1.6 สภาพรถโดยรวม Overall Appearance	ดี (Good)
