Vehicle Inspection Report

สรุปผลการตรวจสอบ (Inspection Summary)

ยี่ห้อ/รุ่น (Brand/Model): NISSAN TEANA 200 XL 2.0 AT	วันที่ตรวจสอบรถยนต์ (Date of Inspection): 22-10-62
หมายเลขตัวถัง (VIN): MNTBBAL33Z0005927	เลขคำขอบริการ (Job No.): I019/0060-003
หมายเลขเครื่องยนต์ (Engine No.): MR20 042999R	Vehicle Picture:  
ปีที่ผลิต (Build Date): 2016	
สีรถ (Color): ดำ	
ระยะการใช้งาน(Mileage): 145,668 กม.	
หมายเลขทะเบียน (No. Plate): 5กฃ 8293	
วันครบกำหนดชำระภาษี (Registration Expiry): 15 ก.ย. 63	
ชื่อลูกค้า (Customer Name): : REGENT HOME CAR	
ที่อยู่(Address): ราชพฤกษ์	
โทรศัพท์ (Tel): 089-4588661	
สถานที่ตรวจสอบรถ (Inspection Place): REGENT HOME CAR

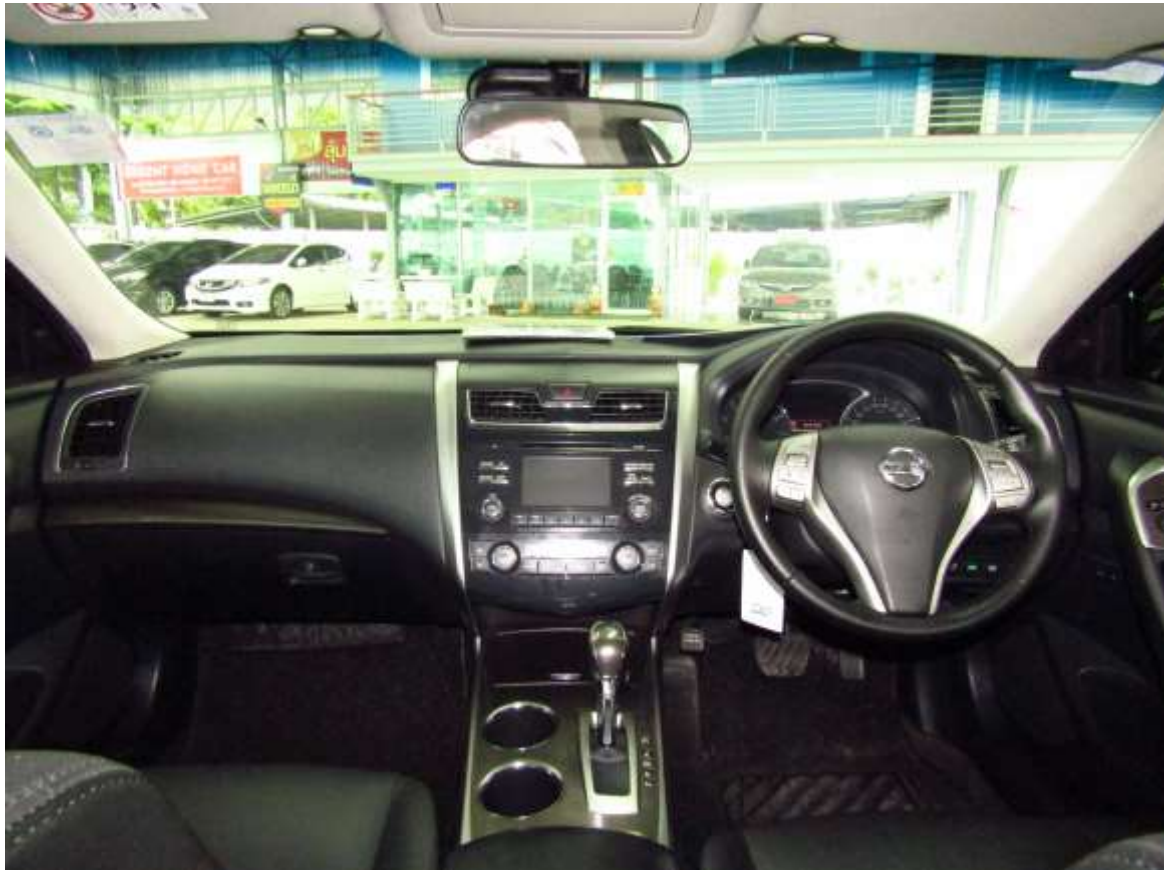
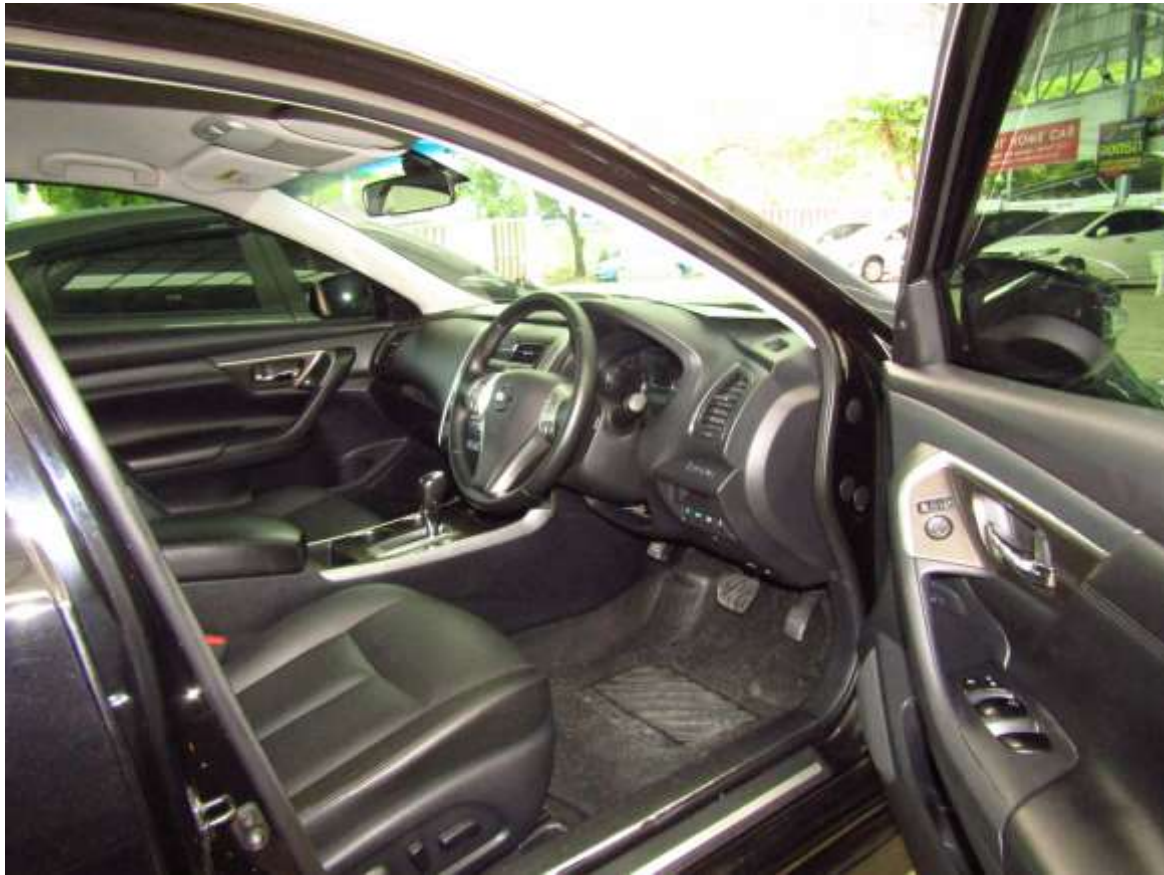
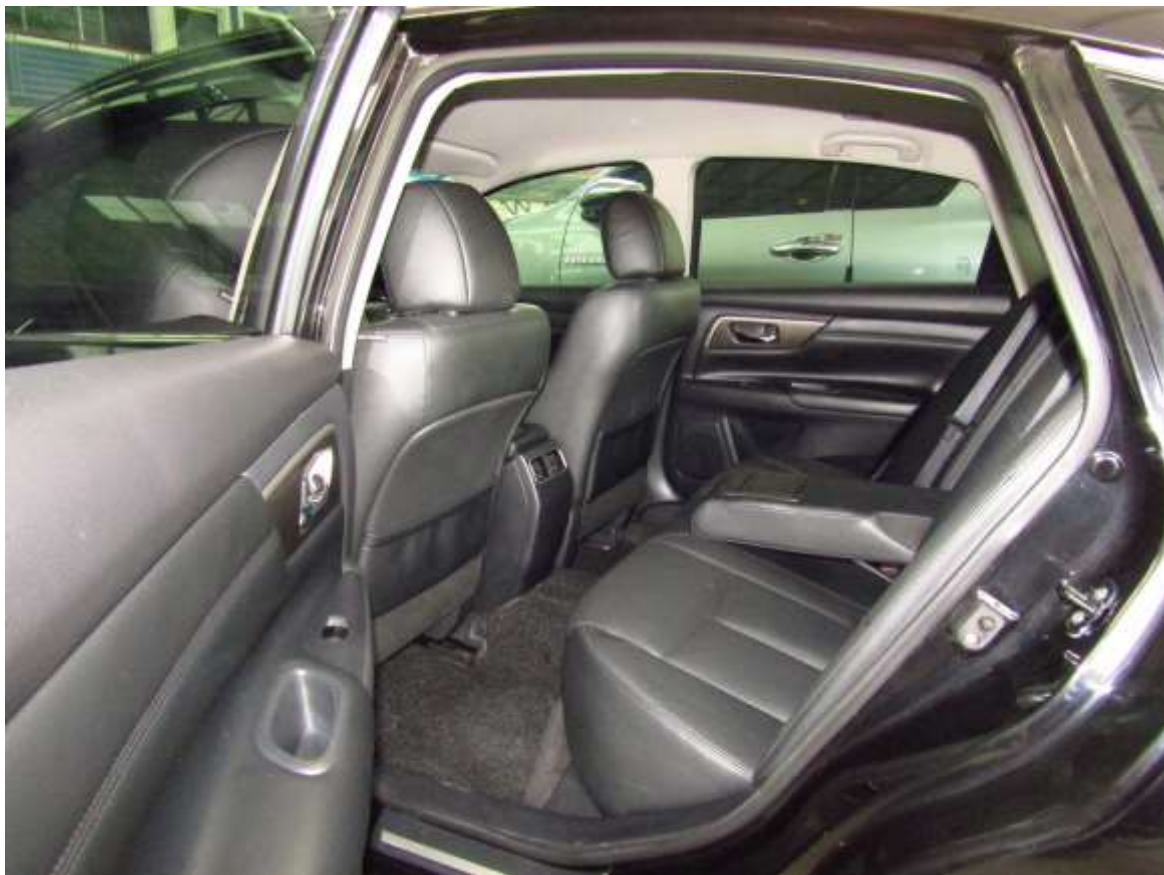
ภาพภายในด้านหน้า หลัง และ จุดบกพร่อง - Interior Visual Details (Front, Rear and/or Defect):

ที่นั่ง สภาพ Seat Appearance	สภาพตามอายุการใช้งาน

การทำงาน การปรับ และการล็อค เบาะ Seat Adjust functional	ทำงานได้ดี

สภาพ รางใต้เบาะ Seat slide adjust rail	สภาพตามอายุการใช้งาน

เข็มขัดนิรภัย Seat Belts	สภาพตามอายุการใช้งาน

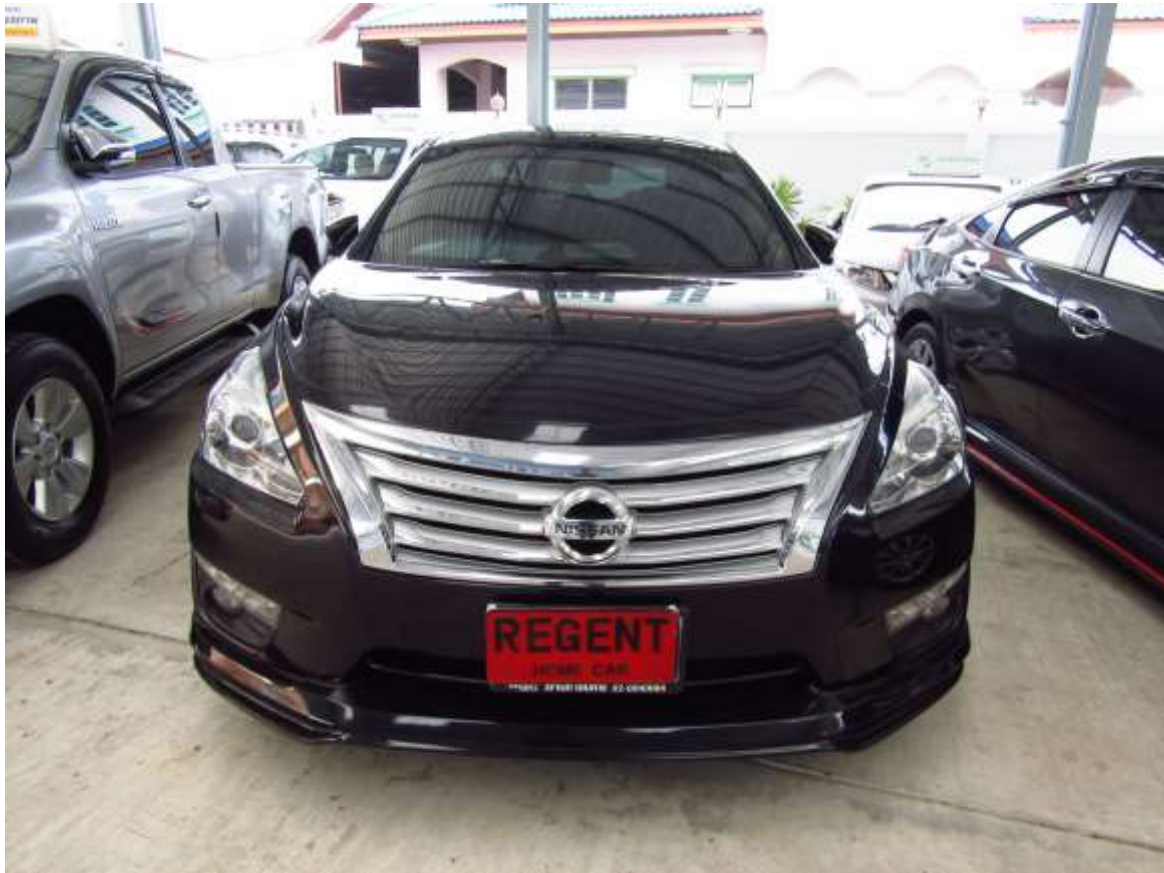
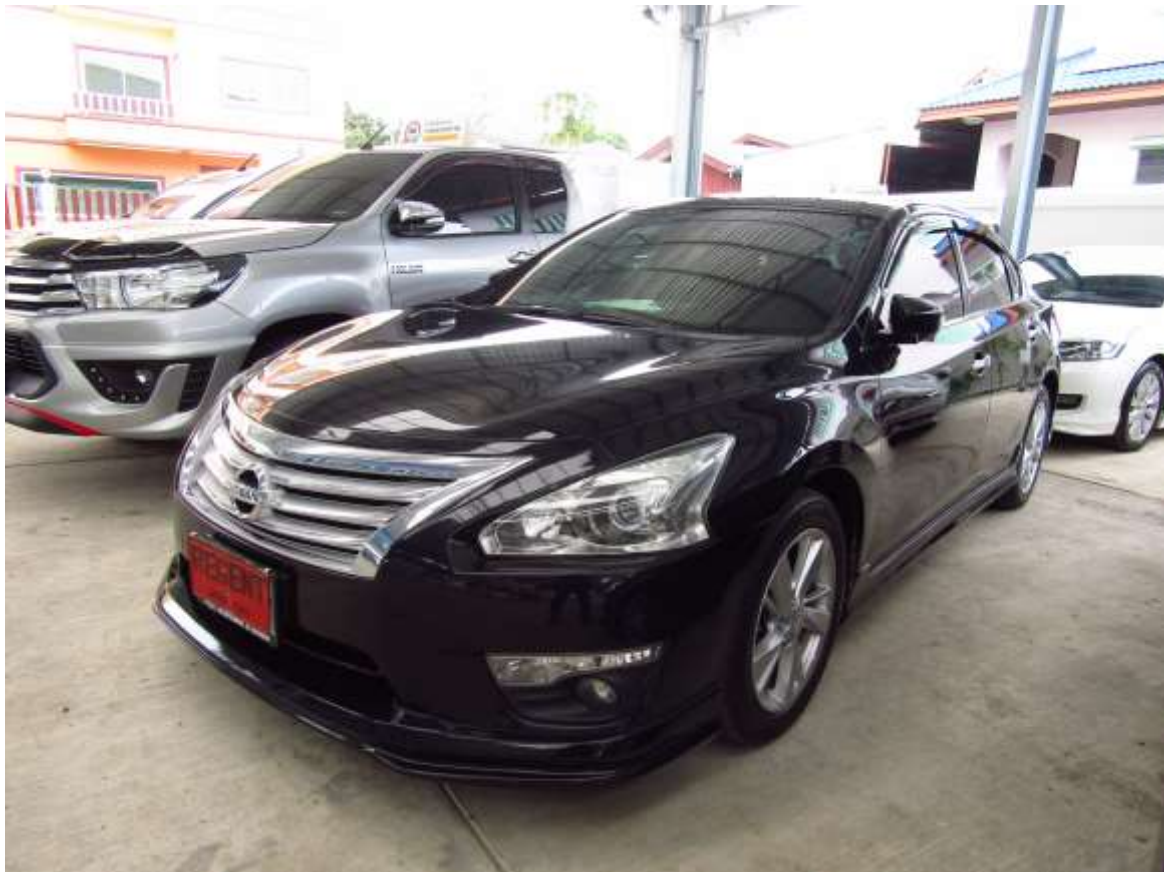
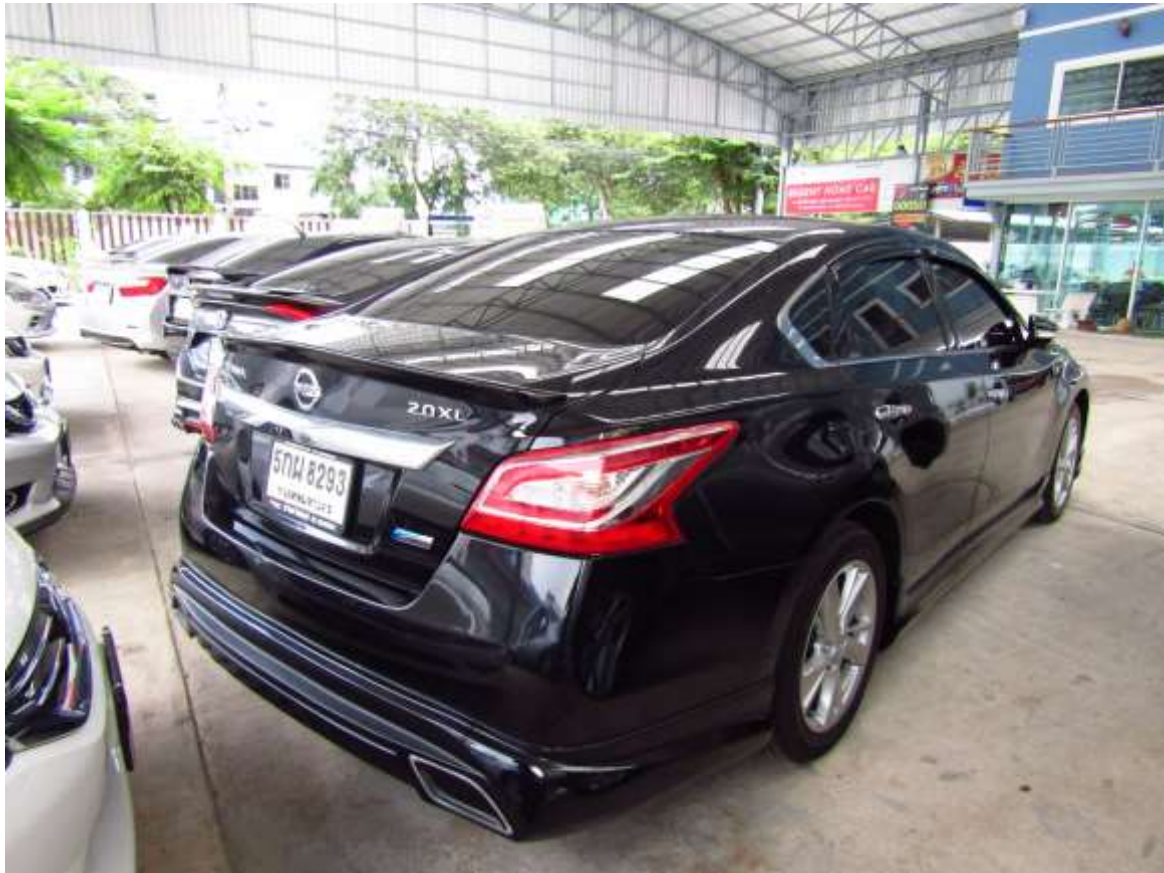
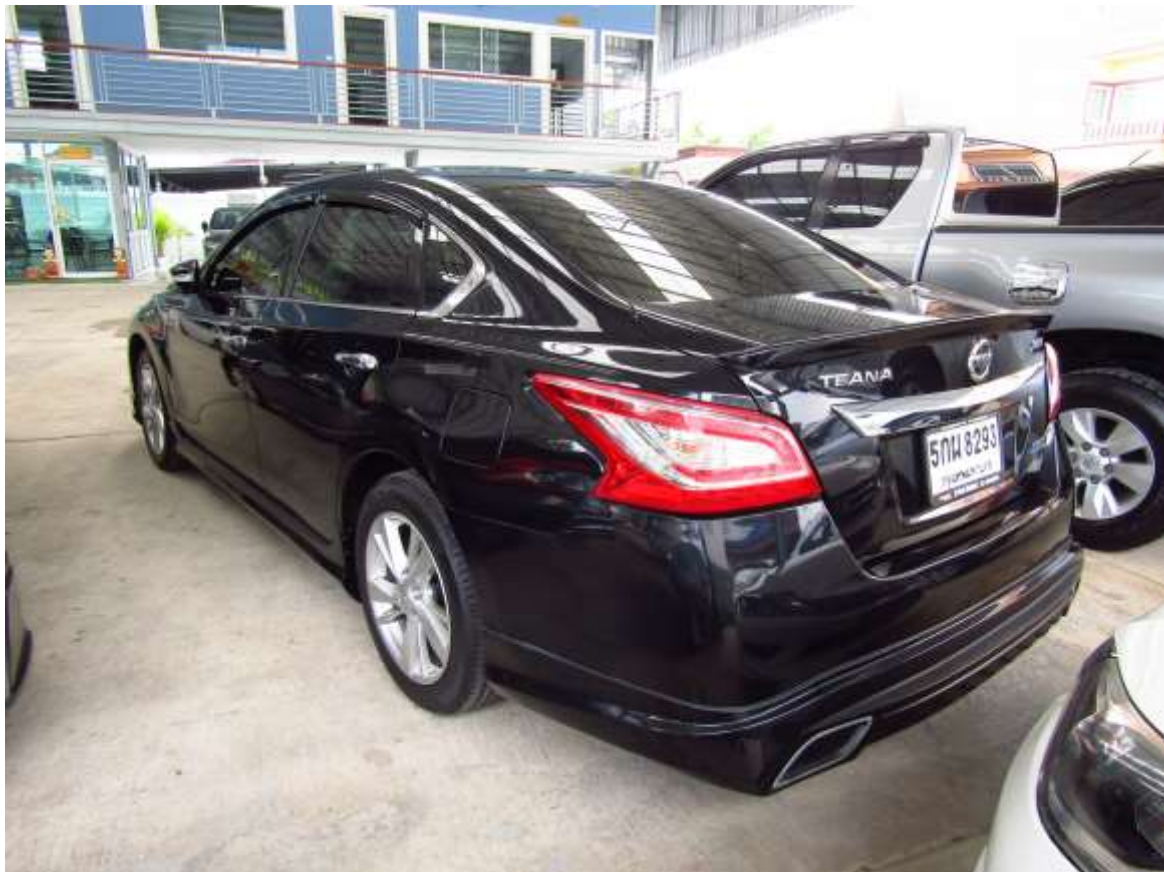
ภาพภายนอก - Exterior Visual Details:

กันชนหน้า Front Bumper	สภาพดี

ฝากระโปรงหน้ารถ Bonnet	สภาพดี

กระจกบังลมหน้า Windshield	สภาพดี

หลังคา Roof	สภาพดี

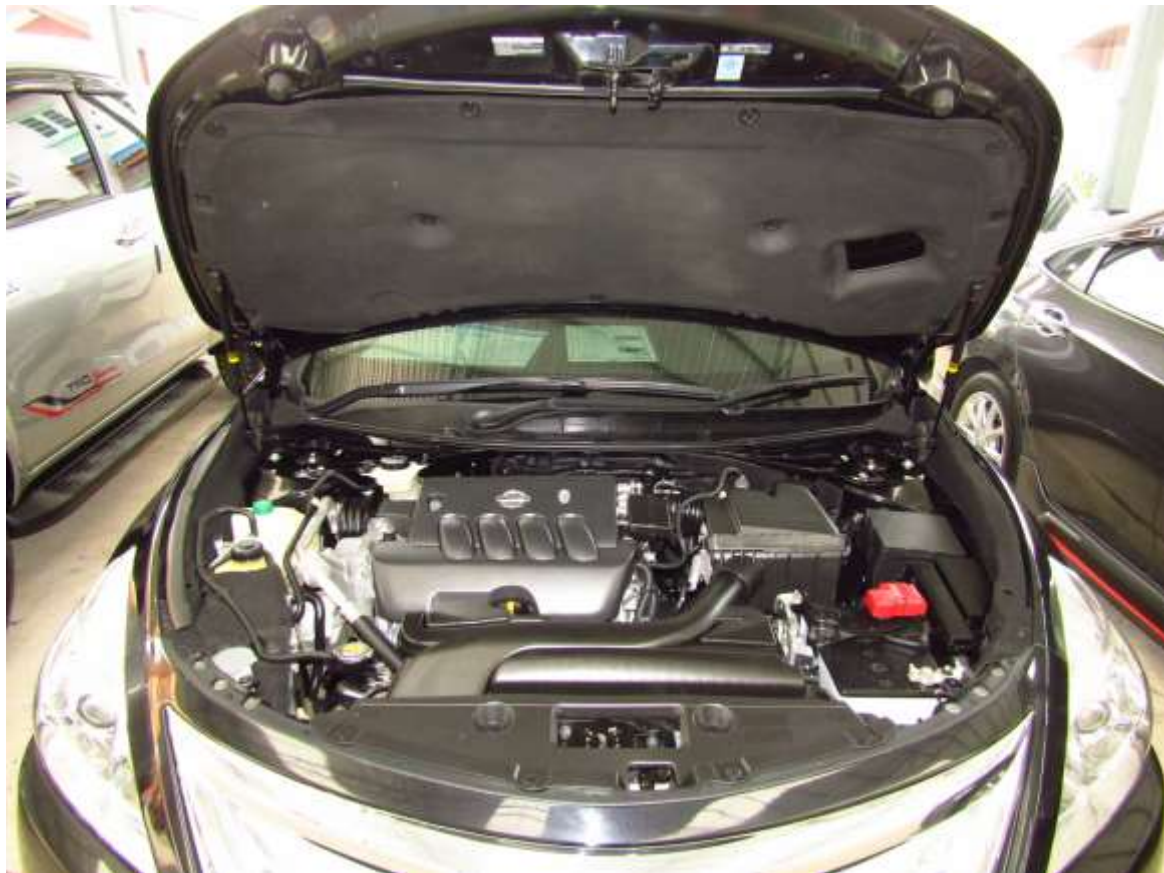
ภาพห้องเครื่อง - Engine Bay Visual Details:

การทดสอบ แบตเตอรี่ Battery Test	Battery Test		Charging System Test at 2000 rpm			
		Voltage	12.78	V	Voltage	14.33	V
		Rating	500	CCA	Status	Normal	
		Current	436	CCA	Start System Test		
		Internal resistance	6.20	mΩ	Start Voltage	9.02	V
		State of Charge	98	%	Status	Normal	
		State of Health	74	%	Max. Load Test at 2000 rpm		
		Status	Good		Max. Load	14.23	V
		Test Date	22.10.62		Voltage		
					Status	Normal
