Vehicle Inspection Report

ยี่ห้อ/รุ่น (Brand/Model): FORD RANGER SINGLE CAB 2.2 MT	วันที่ตรวจสอบรถยนต์ (Date of Inspection): 26/11/63
หมายเลขตัวถัง (VIN): MNBLM8080JW820664	เลขคำขอบริการ (Job No.): I020/0146-6
หมายเลขเครื่องยนต์ (Engine No.): P4AT2593669	<p>Vehicle Picture:</p>  
ปีที่ผลิต (Build Date): 2018	
สีรถ (Color): ขาว	
ระยะการใช้งาน (Mileage): 55,298 กม.	
หมายเลขทะเบียน (No. Plate): ยข 4343 เชียงใหม่	
วันครบกำหนดชำระภาษี (Registration Expiry):	
ชื่อลูกค้า (Customer Name) : @1กฤษ (ศูนย์รวมรถบ้านรามอินทราซอย 5)ตลาดรถกลางคืน	
ที่อยู่ (Address): รามอินทรา-สุขาภิบาล5	
โทรศัพท์ (Tel): 081-344-4422	
สถานที่ตรวจสอบรถ (Inspection Place): รามอินทรา-สุขาภิบาล5

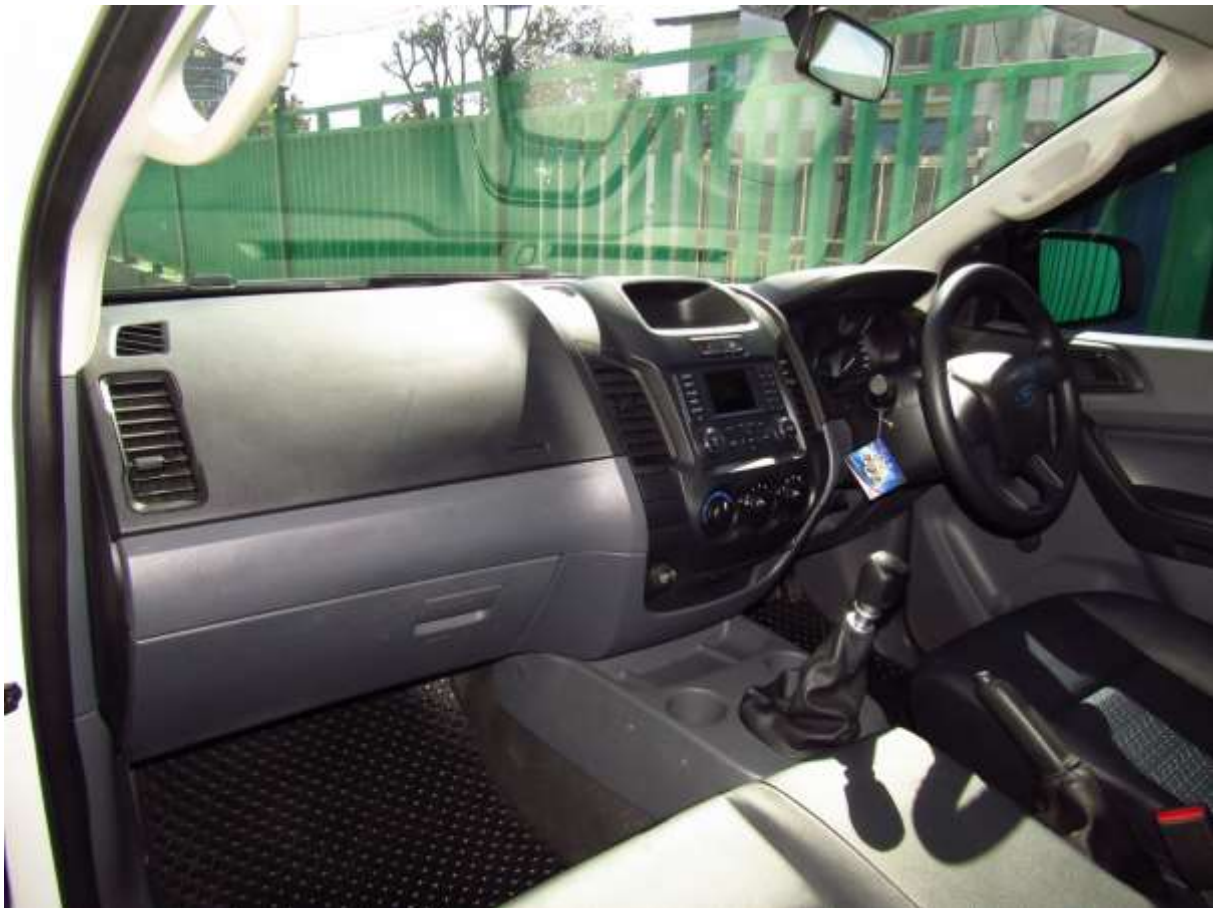
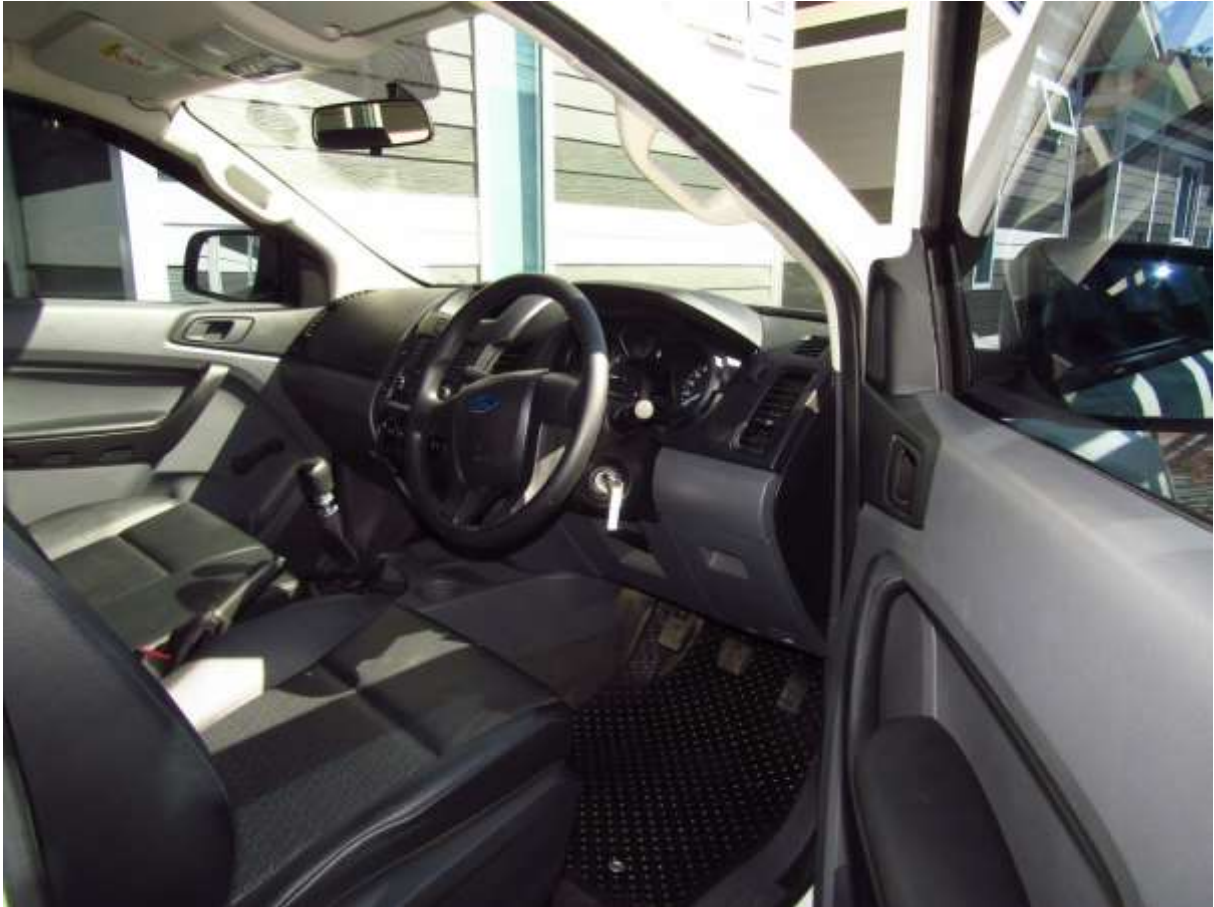
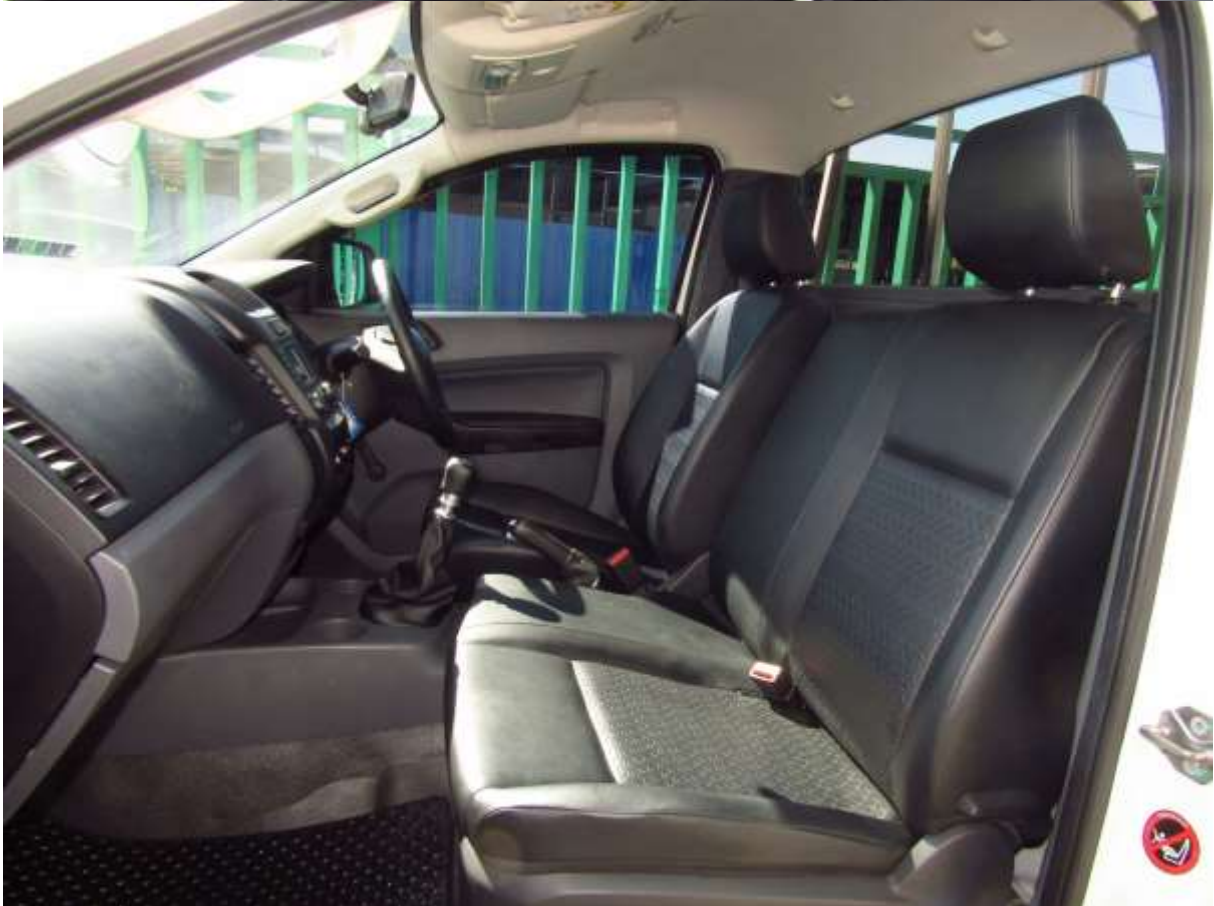
ภาพภายในด้านหน้า หลัง และ จุดบกพร่อง - Interior Visual Details (Front, Rear and/or Defect):

ที่นั่ง สภาพ Seat Appearance	สภาพดีตามอายุการใช้งาน
	การทำงาน การปรับ และการล็อคเบาะ Seat Adjust functional	ทำงานได้ดี
	สภาพ รางได้เบาะ Seat slide adjust rail	สภาพดีตามอายุการใช้งาน
	เข็มขัดนิรภัย Seat Belts	สภาพดีตามอายุการใช้งาน

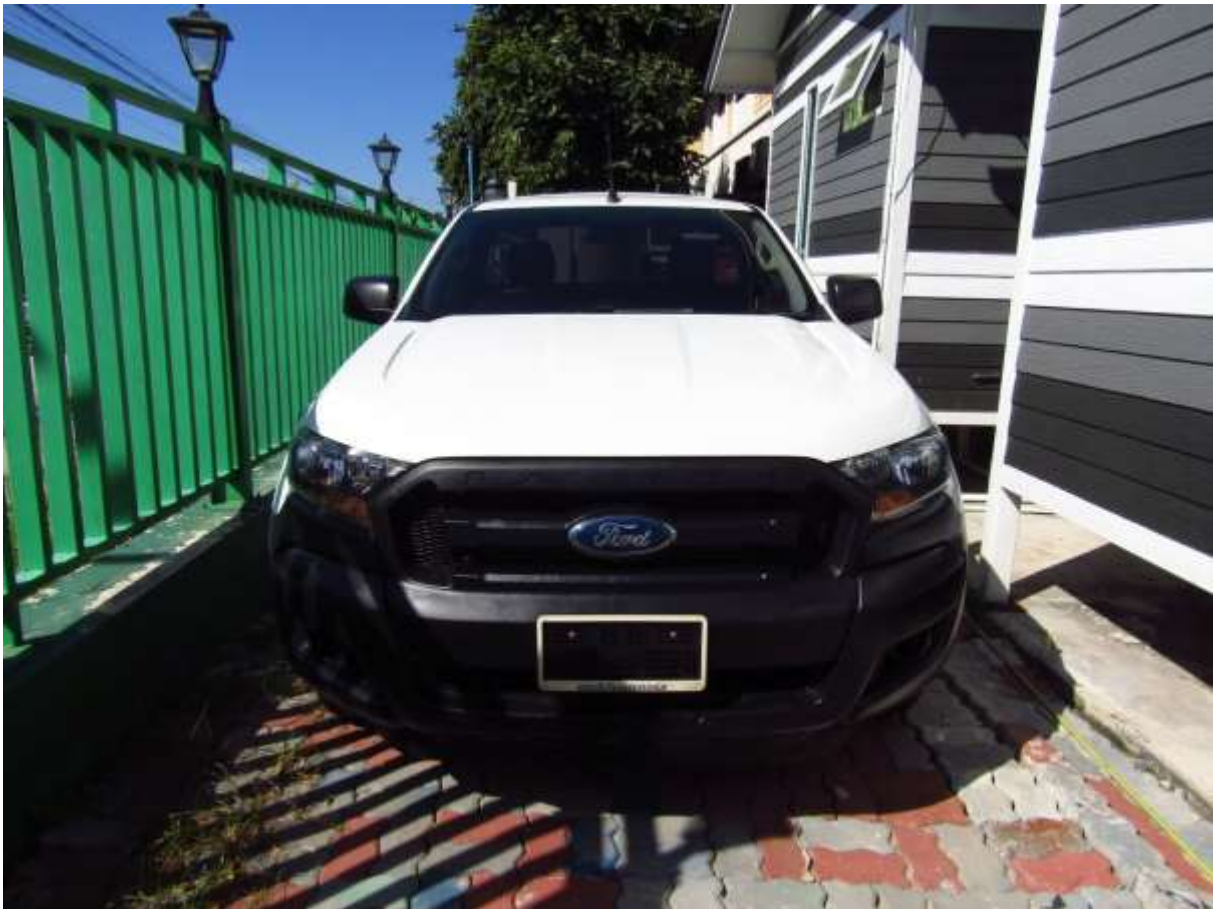
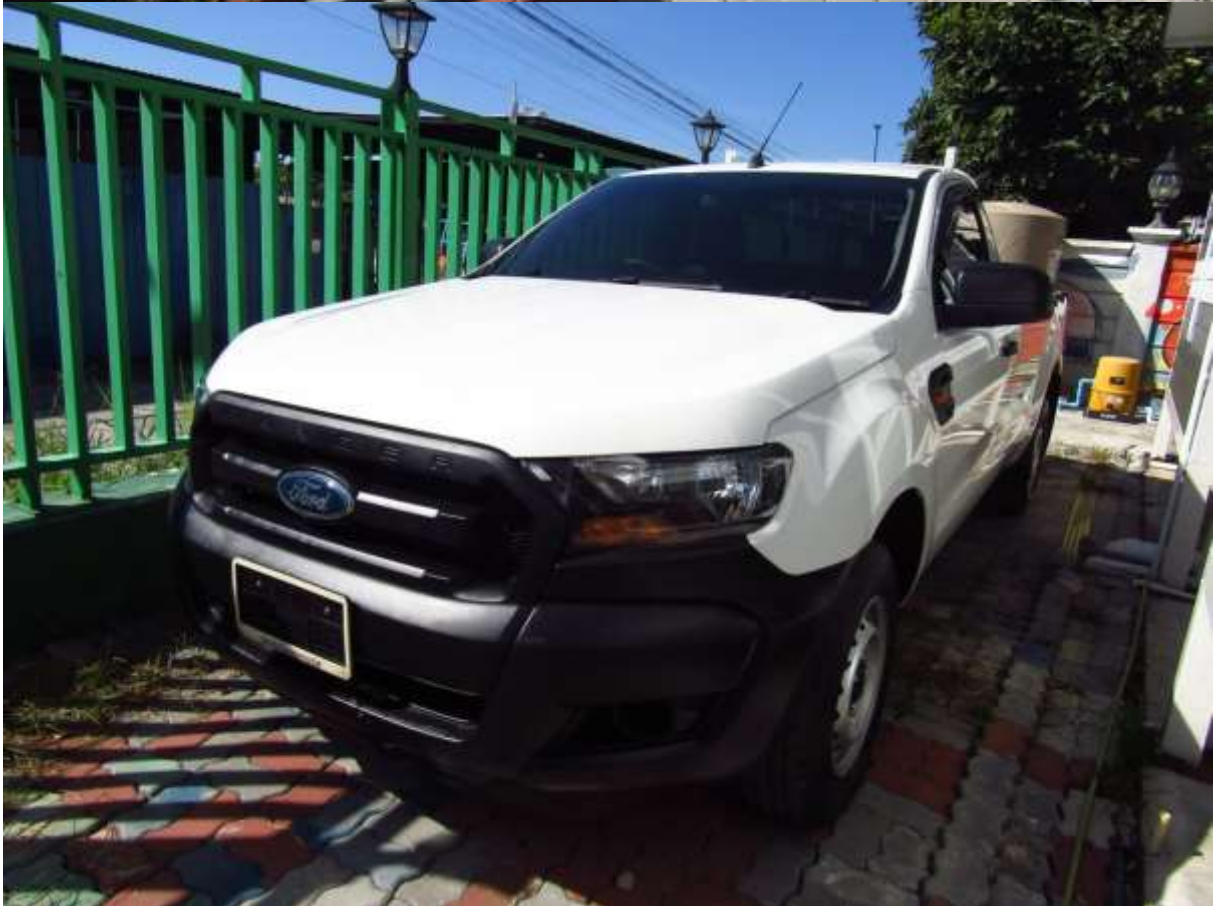
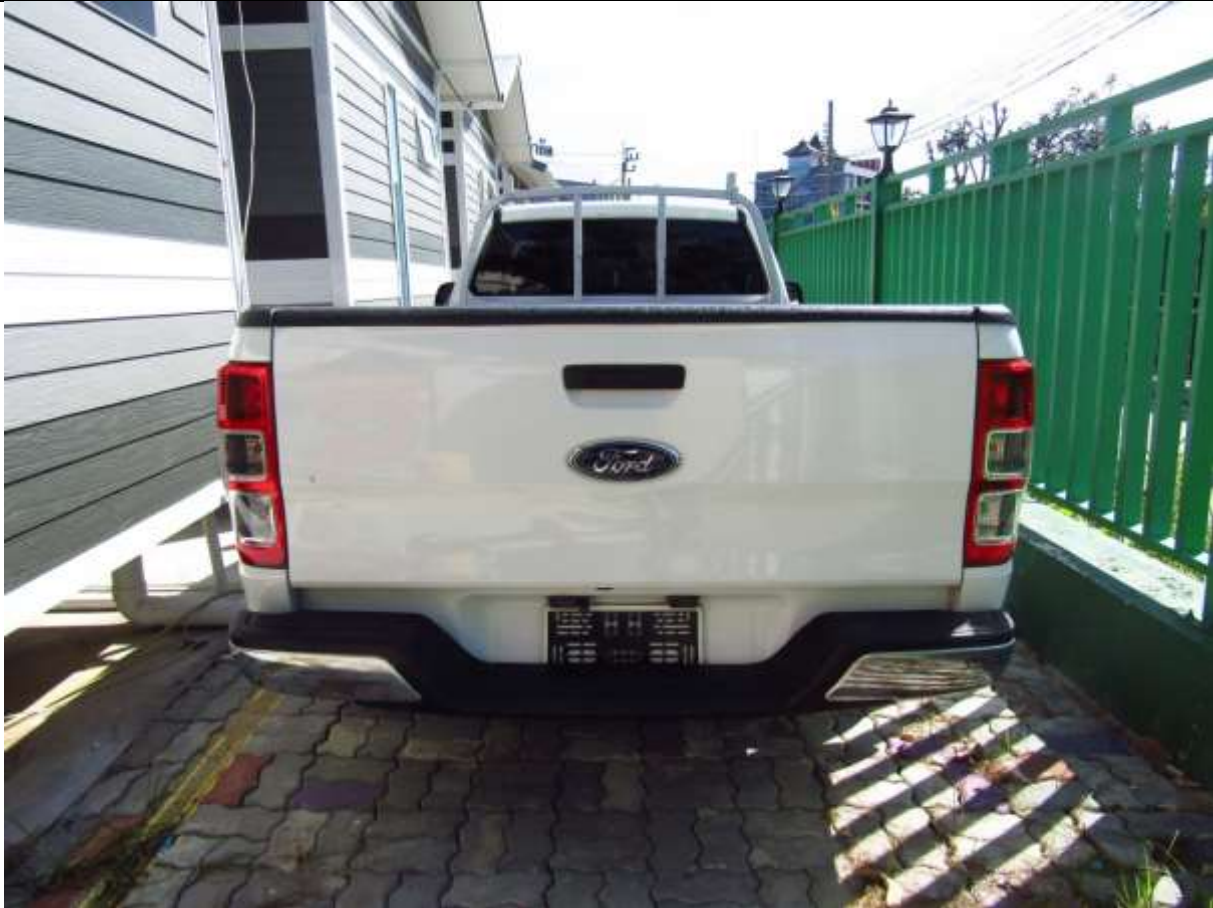
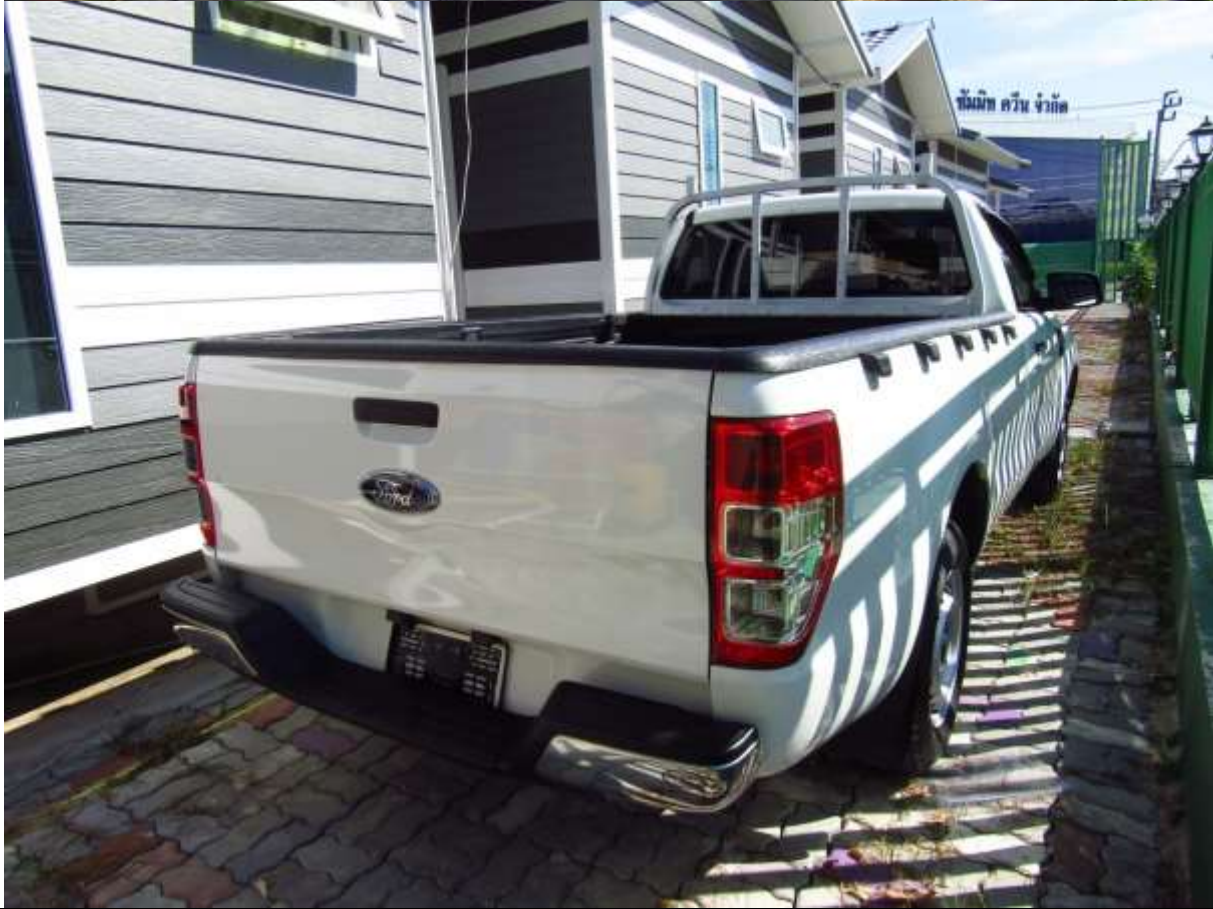
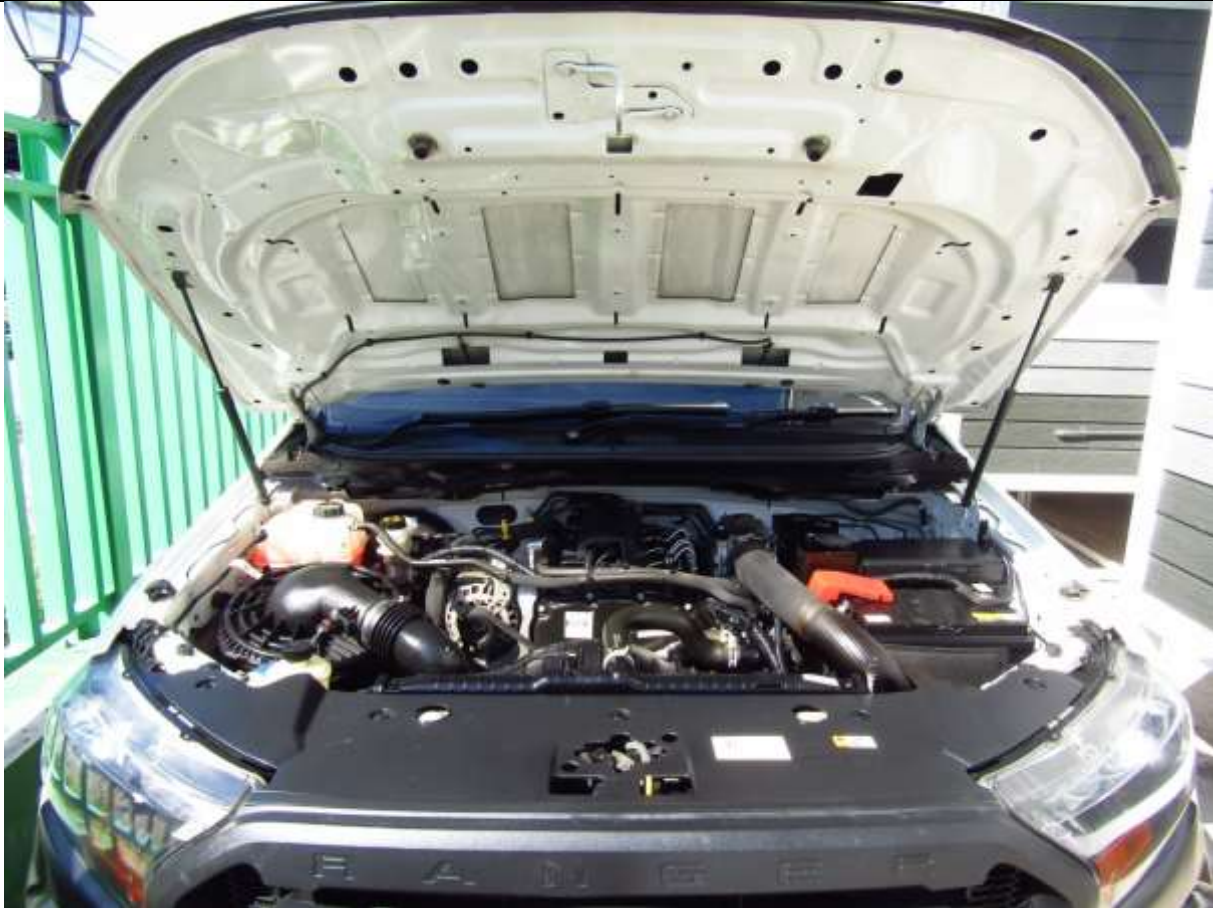
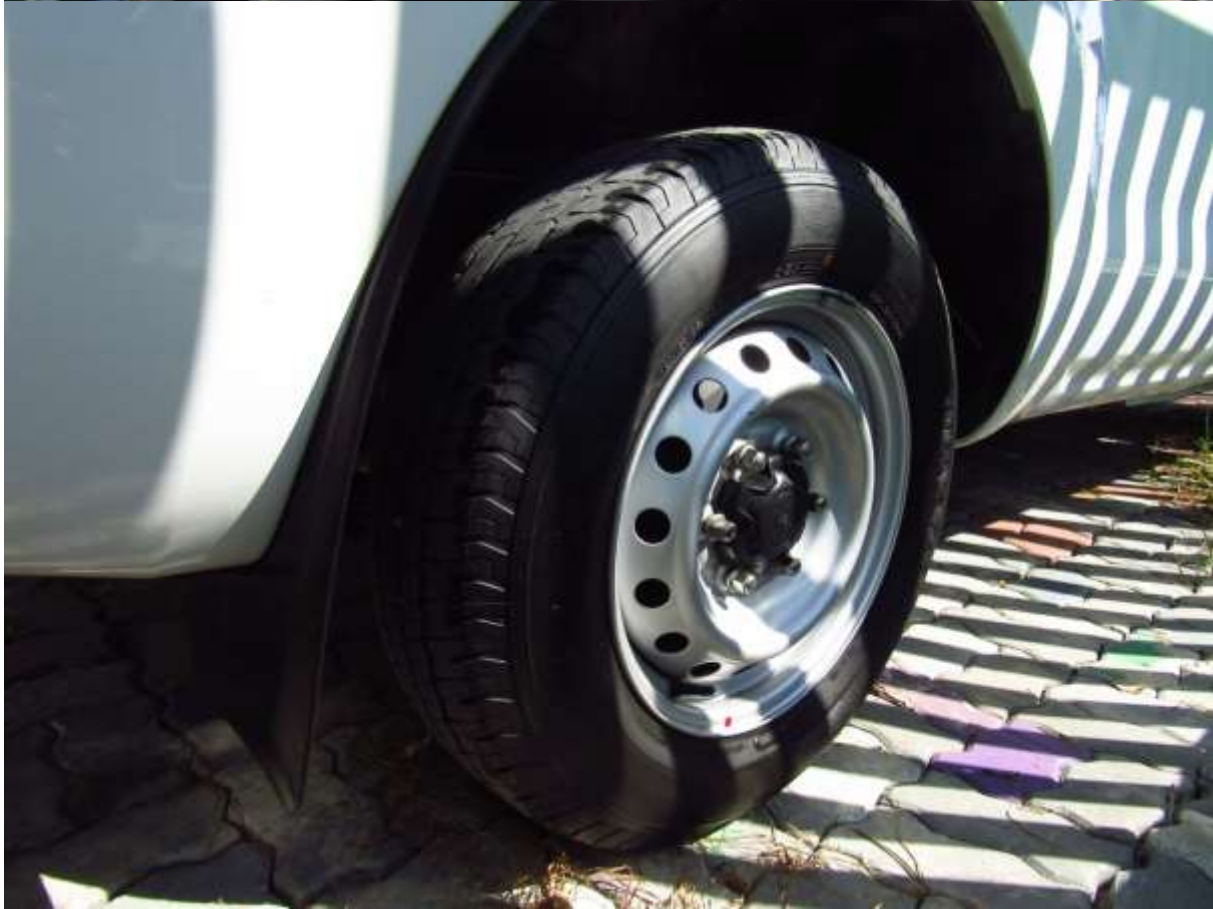
ภาพภายนอก - Exterior Visual Details:

กันชนหน้า Front Bumper	สภาพดี
	คาน รับกันชนหน้า (ขวา) Front Side Member (Right) Appearance	สภาพดี
	คาน รับกันชนหน้า (ซ้าย) Front Side Member (Left) Appearance	สภาพดี
	ฝากระโปรงหน้ารถ Bonnet	สภาพดี
	กระจกบังลมหน้า Windshield	สภาพดี
	หลังคา Roof	สภาพดี
	สภาพ และการทำงาน หลังคาชั้นรูป หลังคาเปิดประทุน Sunroof/Convertible functional and appearance	N/A
	ประตูหน้าขวา Front Right Door	สภาพดี
	ประตูหลังขวา Rear Right Door	N/A
	ประตูเลื่อนด้านขวา Sliding Right Door	N/A
	บันไดขายน้าด้านขวา Right Rocker Panel	สภาพดี
	ประตูหน้าซ้าย Front Left Door	สภาพดี
	ประตูหลังซ้าย Rear Left Door	N/A
	ประตูเลื่อนด้านซ้าย Sliding Left Door	N/A

บันไดซ้ายน้ำด้านซ้าย Left Rocker Panel	สภาพดี
	ประตูท้าย,ฝากระโปรงท้าย Rear Tail Gate	สภาพดี
	กระจกบังลมหลัง Rear Screen	สภาพดี
	กันชนหลัง Rear Bumper	สภาพดี
	คาน รับกันชนหลัง (ขวา) Rear Side Member (Right) Appearance	สภาพดี
	คาน รับกันชนหลัง (ซ้าย) Rear Side Member (Right) Appearance	สภาพดี
	เสาโครงสร้าง A ขวา Right A-Pillar	สภาพดี
	เสาโครงสร้าง B ขวา Right B-Pillar	สภาพดี
	เสาโครงสร้าง C ขวา Right C-Pillar	สภาพดี
	เสาโครงสร้าง D ขวา Right D-Pillar	N/A
	เสาโครงสร้าง A ซ้าย Left A-Pillar	สภาพดี
	เสาโครงสร้าง B ซ้าย Left B-Pillar	สภาพดี
	เสาโครงสร้าง C ซ้าย Left C-Pillar	สภาพดี
	เสาโครงสร้าง D ซ้าย Left D-Pillar	N/A
	ระบบบังคับเลี้ยว Steering Components	สภาพดีตามอายุการใช้งาน
