I024/0143-48

Nissan Navara 2.5 KING CAB SL

Jun 12, 2024

Vehicle Inspection Report สรุปผลการตรวจสภาพรถ (Inspection Summary)

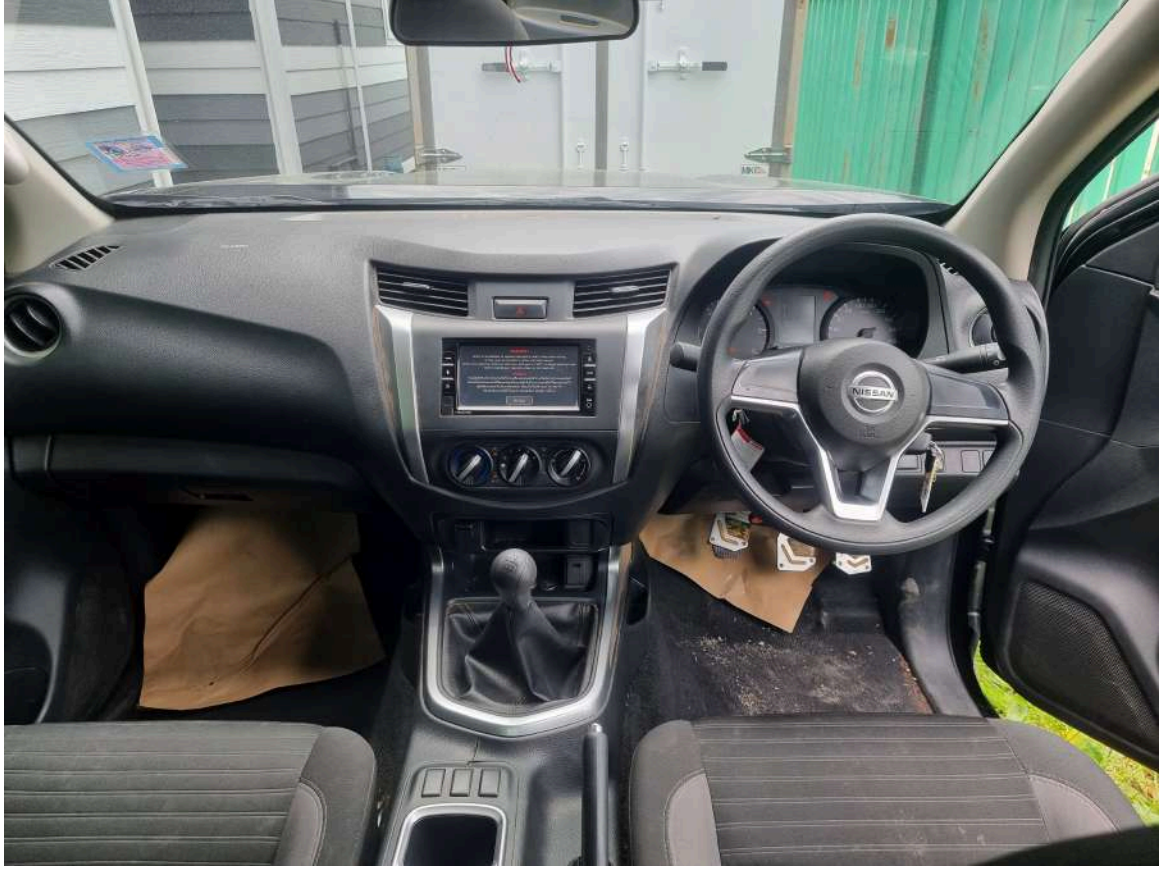
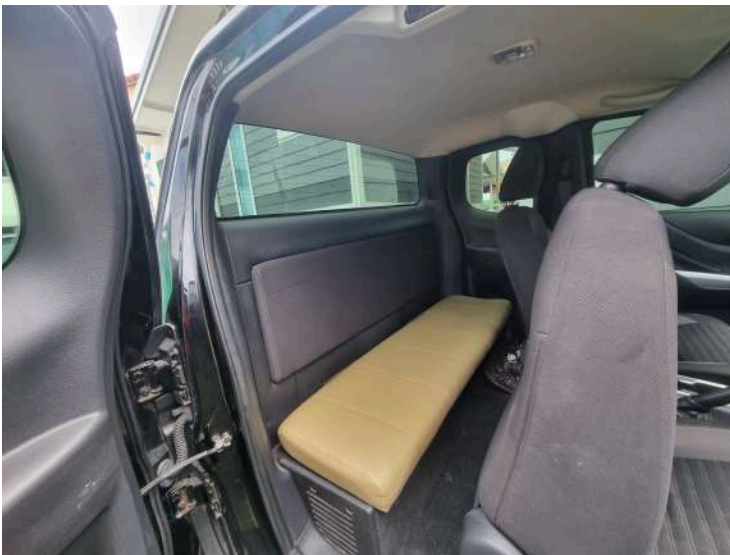
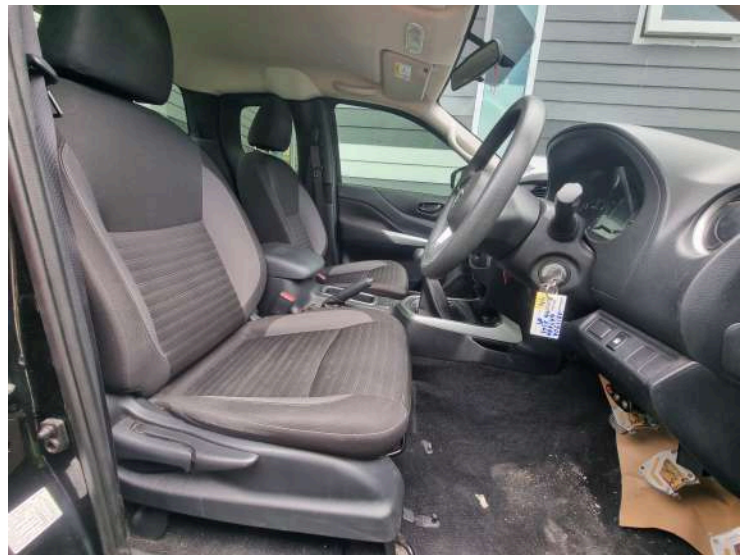
ภาพภายใน

รายการตรวจ 20 รายการ	สถานะ
2.1 สภาพที่นั่ง Seat Appearance	ดี (Good)
2.2 การทำงาน การปรับ และการล็อกเบาะ Seat Adjust functional	ดี (Good)
2.3 สภาพรางไต่เบาะ Seat slide adjust rail	ดี (Good)
2.4 เข็มขัดนิรภัย Seat Belts	ดี (Good)
2.5 แผงคอนโซลหน้า Other Trims	ดี (Good)
2.6 เครื่องเสียงภายในรถ Radio/ Multiplayer	ดี (Good)
2.7 ลำโพง Speaker working	ดี (Good)
2.8 ไล่ฝ้ากระจกหลัง Rear Window Demister	ดี (Good)
2.9 อุปกรณ์ปรับอากาศทำความเย็นและความร้อน Air Condition/Heater	ดี (Good)

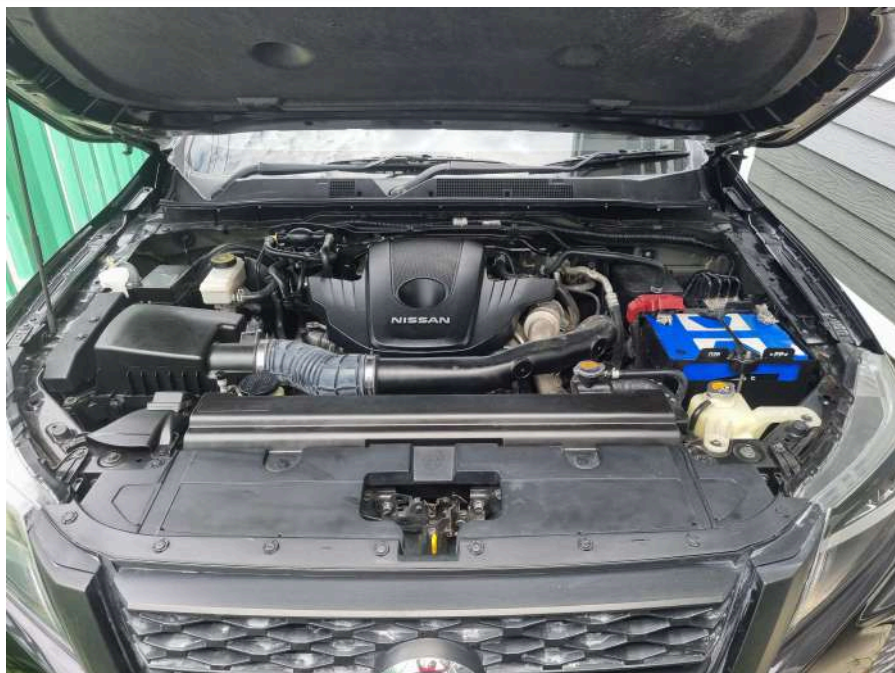
ภาพห้องเครื่อง

Voltage	12.06	V
Rating	600	CCA
Current	538	CCA
Internal resistance	5.03	mΩ
State of Charge	26	%
State of Health	77	%
Status	GOOD

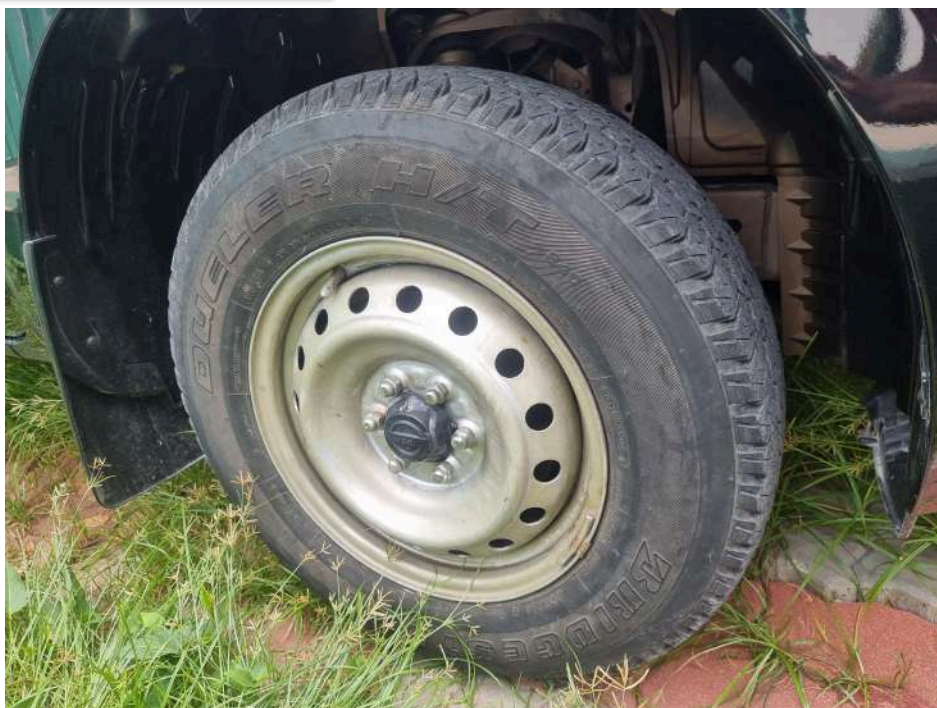
ขอบยาง ล้อ

รายการตรวจ 8 รายการ	สถานะ
5.1 สภาพยางรถยนต์, สัปดาห์/ปี ผลิต Tires Appearance, Year	ดี (Good)
5.2 สภาพล้อ, ฝาครอบล้อ Wheel Rims Appearance	ดี (Good)
5.3 ล้อและยางอะไหล่ Spare Tire & Rim	ดี (Good)
5.4 คาลิเปอร์เบรก และท่อน้ำมัน Brake Hose Callipers & Pipes	ดี (Good)
5.5 ผ้าดิสเบรก (หน้า/หลัง) Brake Pads (Front/Rear)	ดี (Good)
5.6 จานดิสเบรก (หน้า/หลัง) Brake Discs (Front/Rear)	ดี (Good)
5.7 ทรัมเบรกล้อหลัง Brakes and Drums any No Leakage	ดี (Good)
5.8 การทำงานของเบรกมือ Park Brake function	ดี (Good)

46/20
