1023/0404-3

Mercedes-Benz CLS250 CDI AMG 2.1

Jan 11, 2024

Vehicle Inspection Report

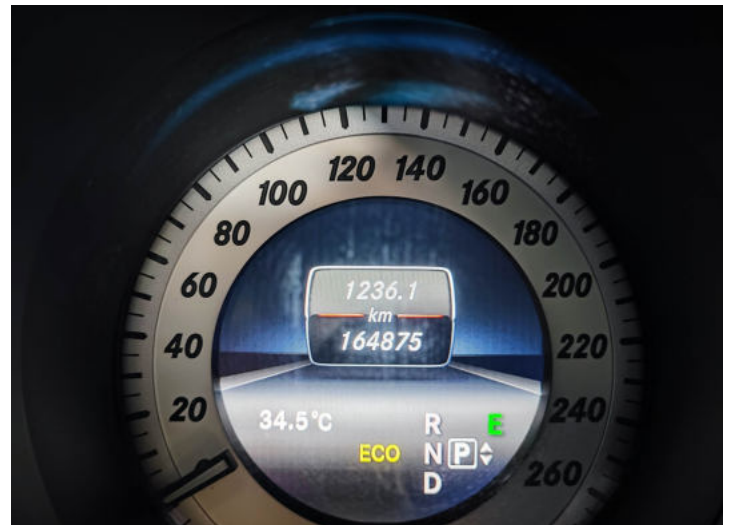
รูปเลขไมล์ (Mileage Picture) : ▾

164875

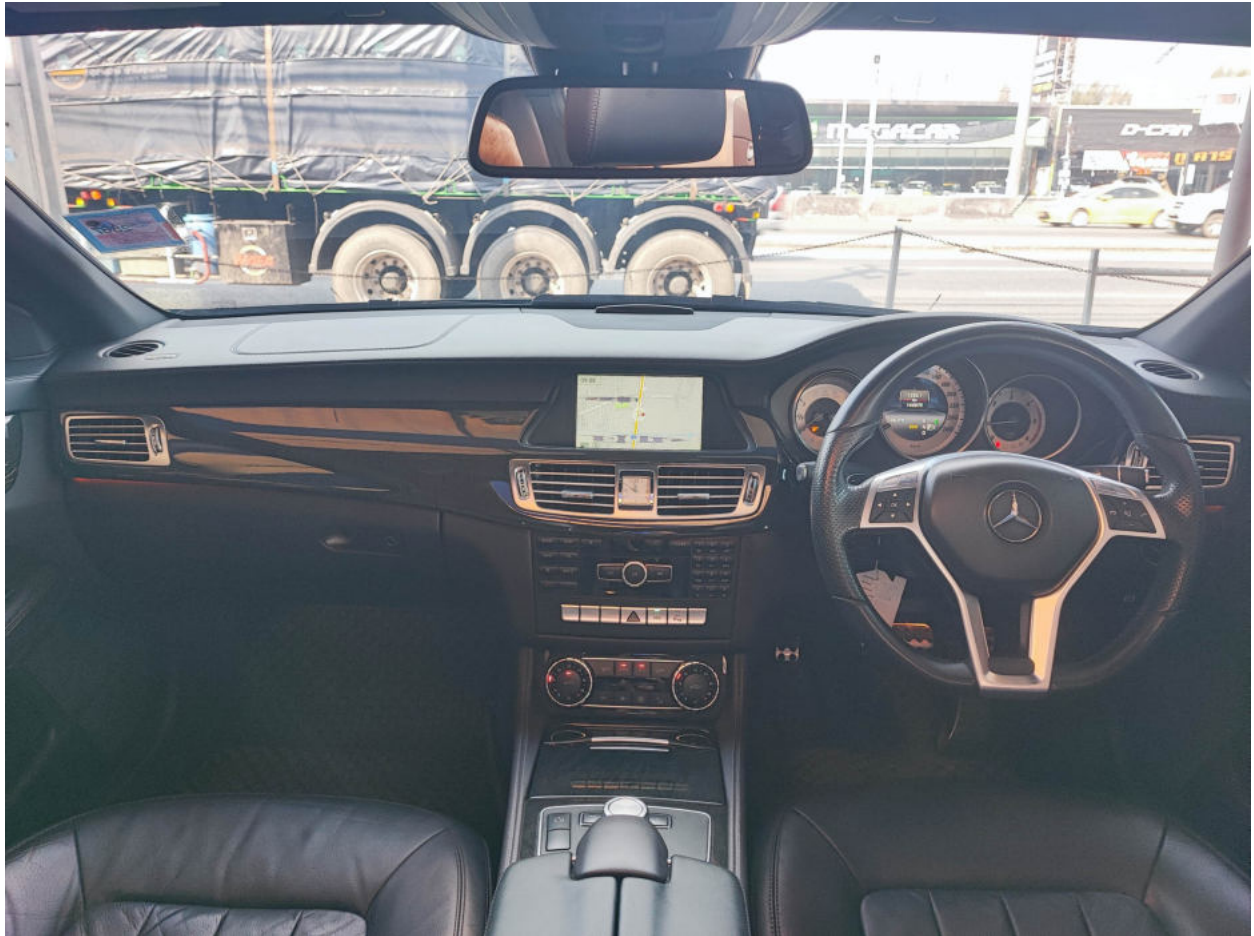
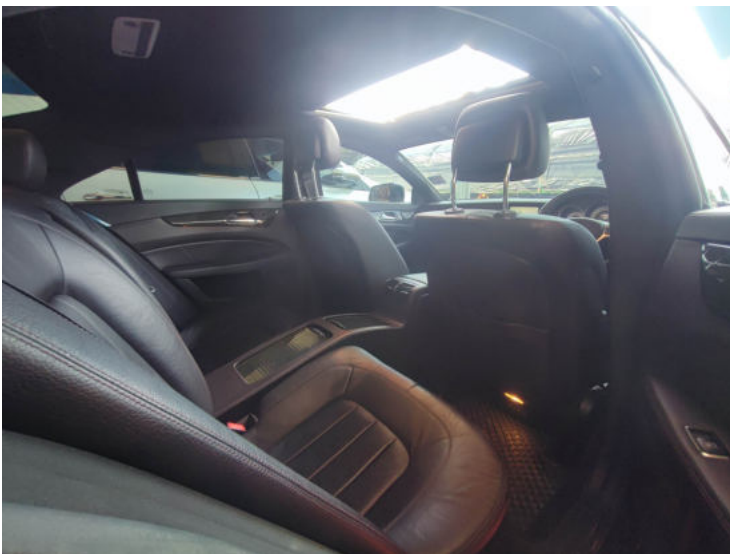
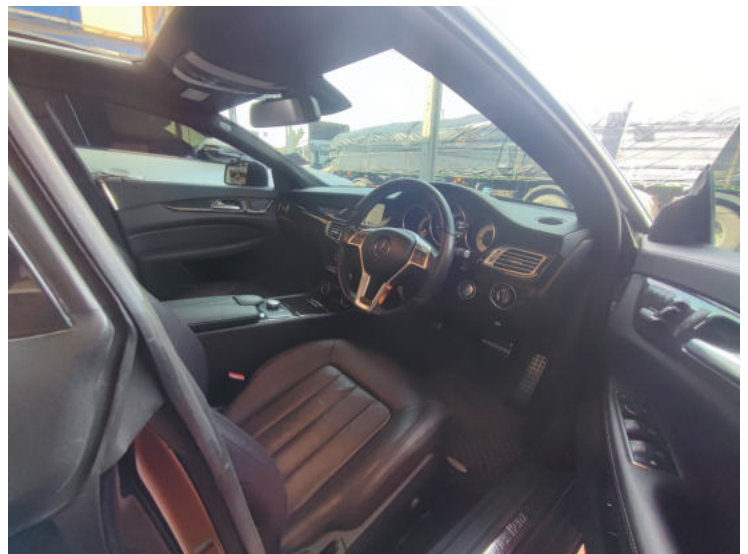
ภาพภายใน

รายการตรวจ 4 รายการ	สถานะ
2.1 สภาพที่นั่ง Seat Appearance	ดี (Good)
2.2 การทำงาน การปรับ และการล็อกเบาะ Seat Adjust functional	ดี (Good)
2.3 สภาพรางไต่เบาะ Seat slide adjust rail	ดี (Good)
2.4 เข็มขัดนิรภัย Seat Belts	ดี (Good)
