1022/0095-39

Ford Ranger 2.2 DOUBLE CAB

Sep 16, 2022

Vehicle Inspection Report สรุปผลการตรวจสอบสภาพรถ (Inspection Summary)

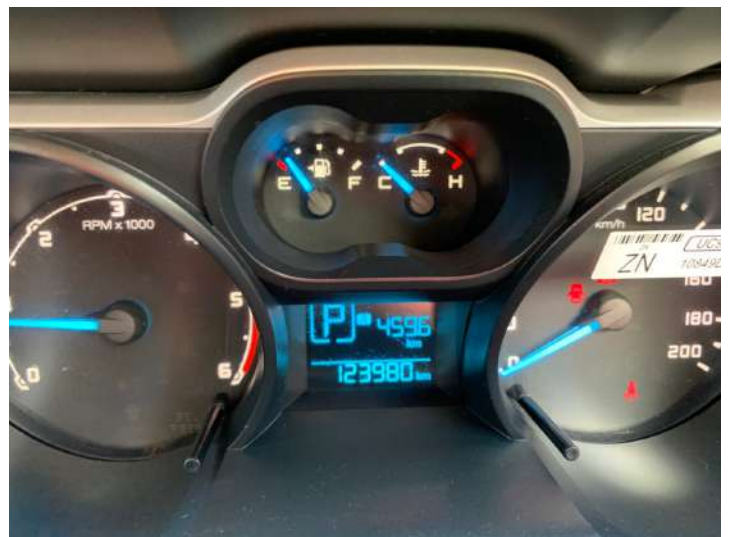
รูปเลขไมล์ (Mileage Picture): ▾

123980

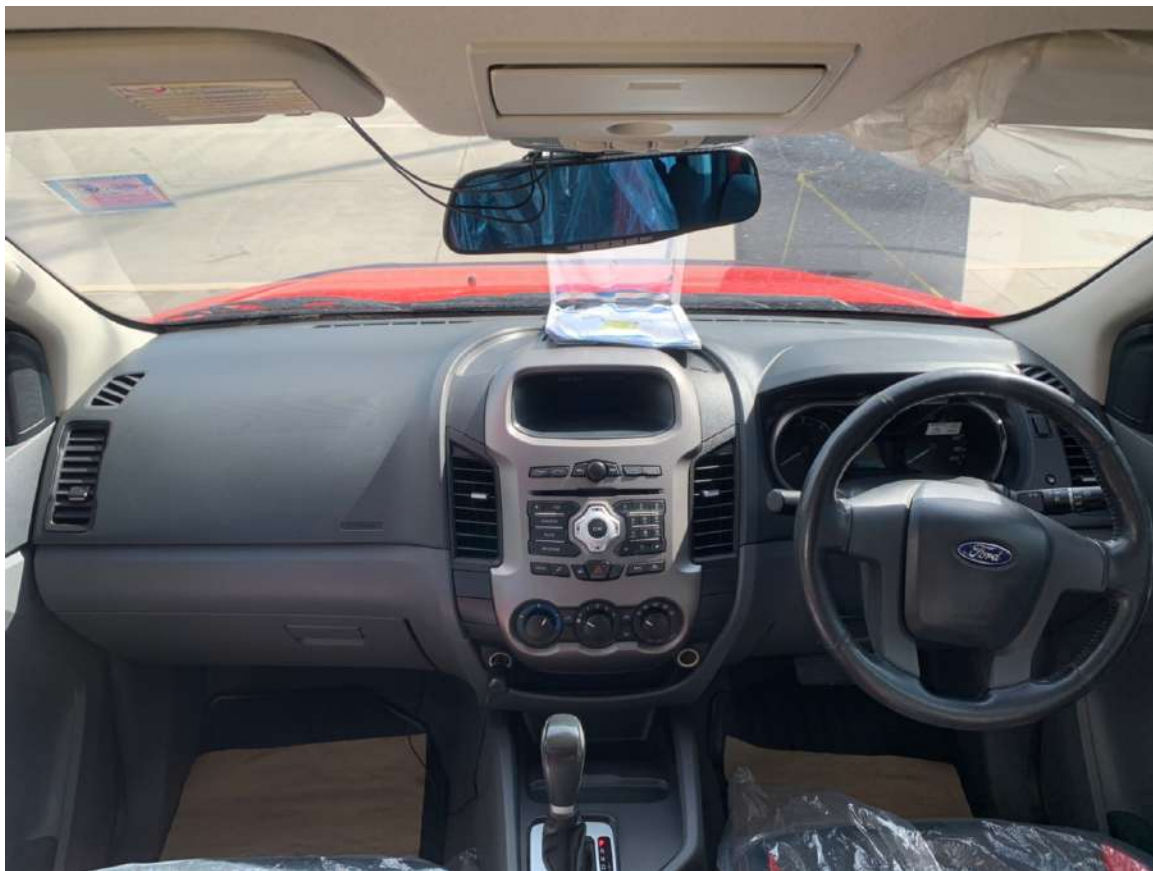
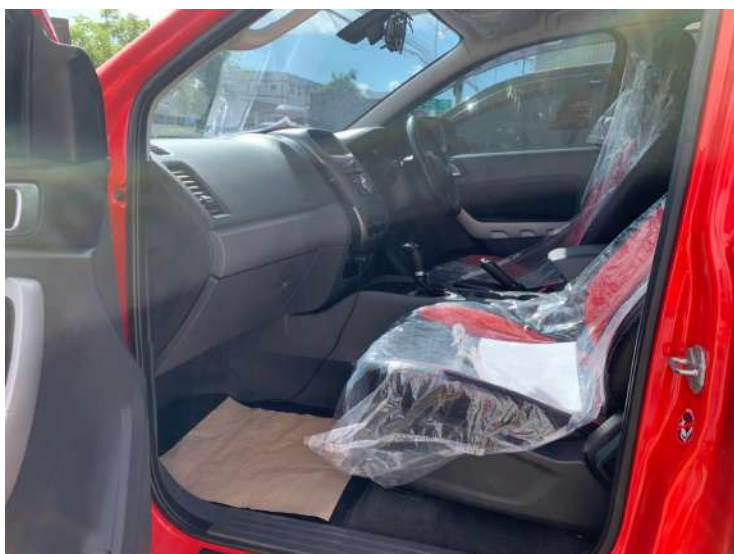
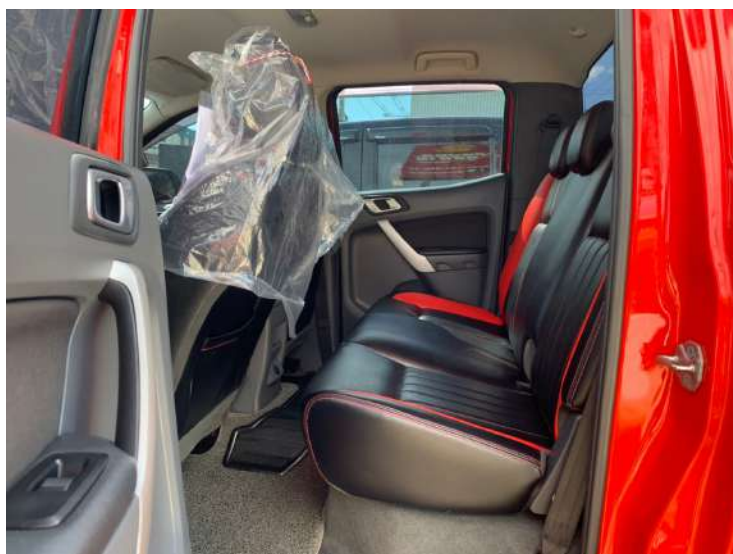
ภาพภายใน

- ประเมินสภาพรวม: ผ่าน
"อุปกรณ์หลัก/อุปกรณ์เสริมขณะขับที่:
✓ ระบบปรับอากาศ [ผ่าน]
✓ ไฟส่องสว่าง [ผ่าน]
✓ ไฟเลี้ยว/ไฟฉุกเฉิน [ผ่าน]
✓ หน้าปัดและมาตรวัด [ผ่าน]
✓ เข็มชี้ดนิรภัย [ผ่าน]
✓ แตร [ผ่าน]
✓ เครื่องเล่นเพลง [ผ่าน]
✓ ระบบปัดน้ำฝน [ผ่าน]
✓ เบาะนั่งยึดแน่น [ผ่าน]
✓ กระจกไฟฟ้า [ผ่าน]"

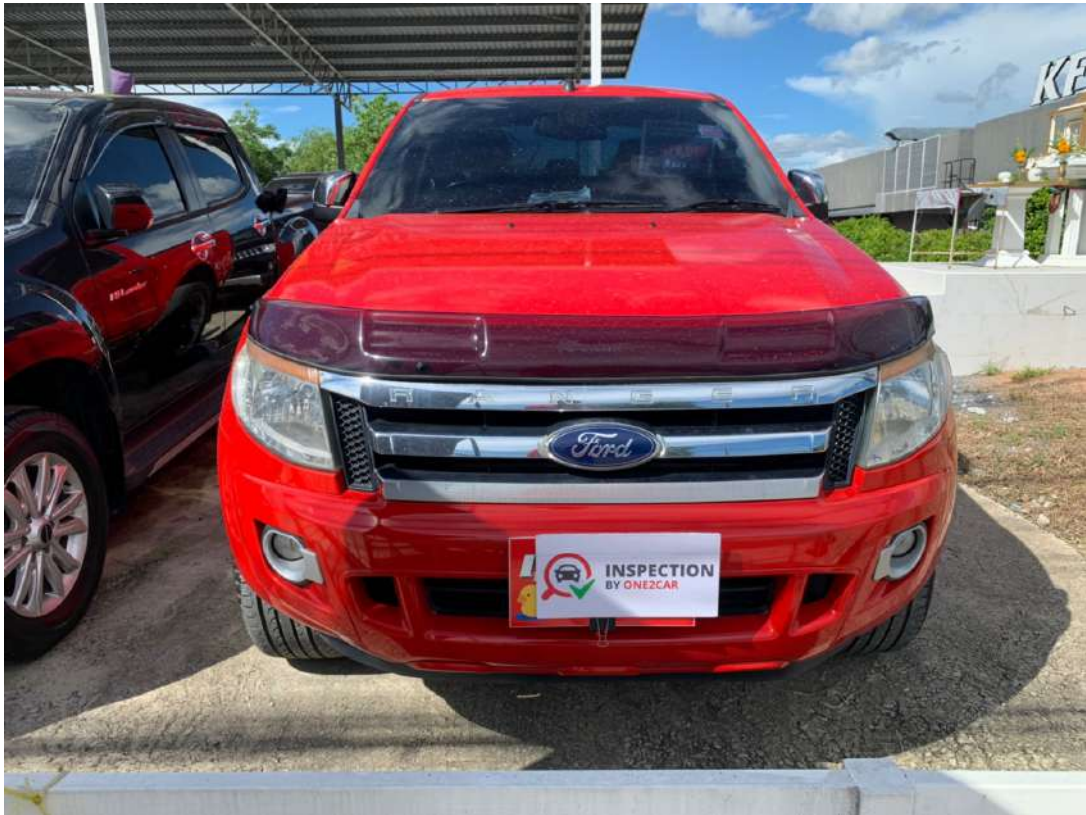
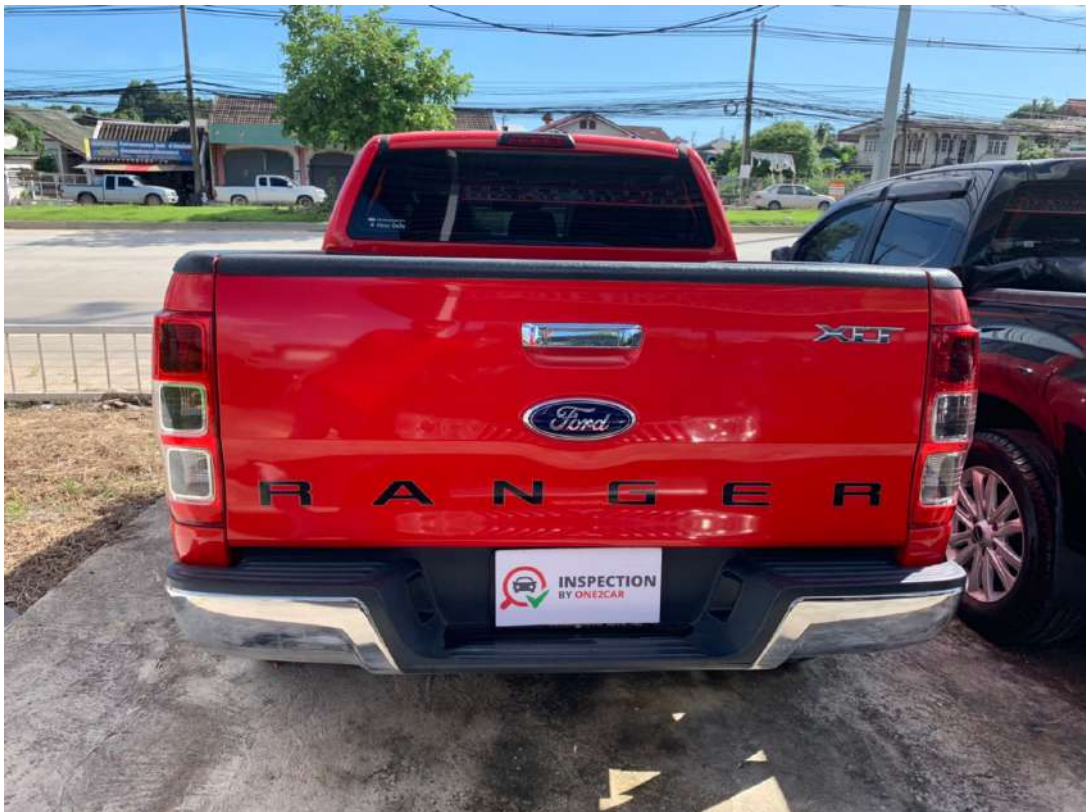
ภาพภายนอก

- ประเมินสภาพรวม: ผ่าน
"รายการที่รอการแก้ไข: ไม่พบรายการแก้ไข
ชิ้นส่วนประกอบตัวถังรถ
✓ แผ่นเพลทเลขตัวถังมองเห็นได้ชัดเจน
✓ ชิ้นส่วนประกอบตัวถังรถ ผ่านการวัดค่าความหนาของสีแล้ว
✓ สีรถตรงตามเสาเอกสารจดทะเบียน"

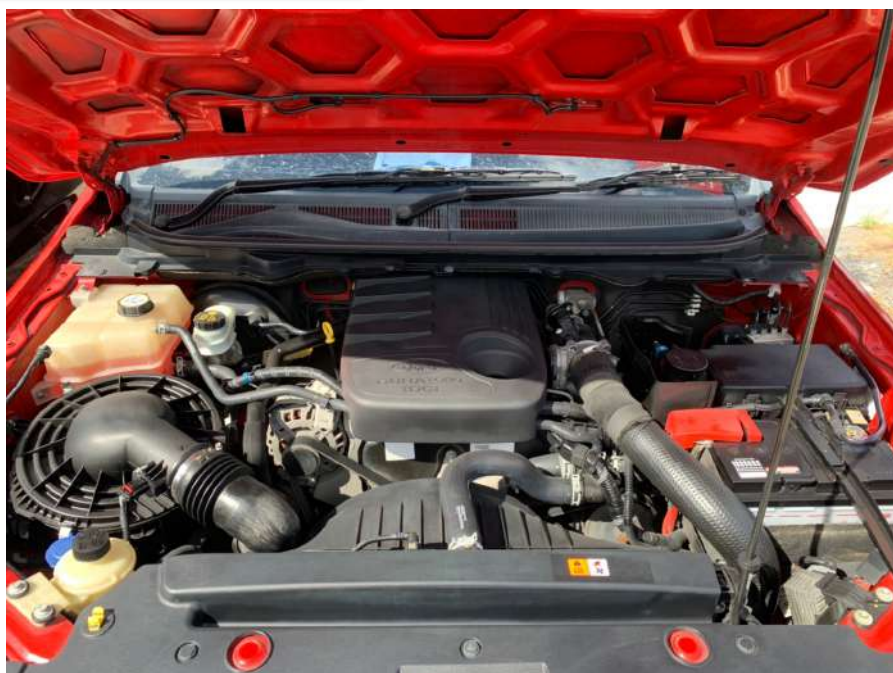
ภาพห้องเครื่อง

Voltage	12.51	V
Rating	750	CCA
Current	755	CCA
Internal resistance	3.58	mΩ
State of Charge	71	%
State of Health	93	%
Status	GREAT

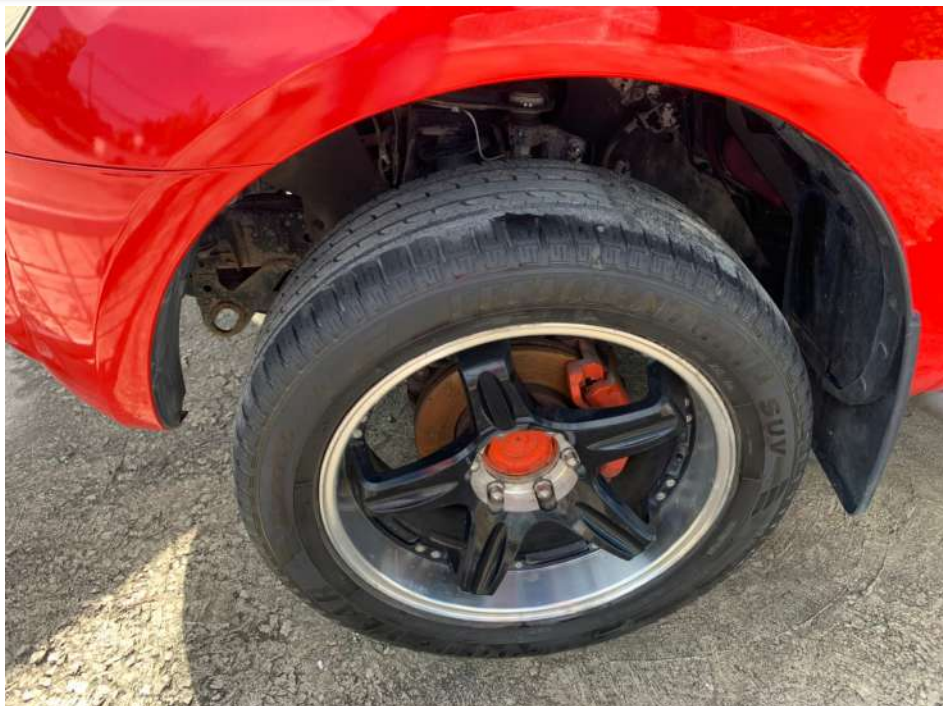
ขอบยาง ล้อ

รายการตรวจ 8 รายการ	สถานะ
5.1 สภาพยางรถยนต์, สัปดาห์/ปี ผลัด Tires Appearance, Year	ดี (Good)
5.2 สภาพล้อ, ฝาครอบล้อ Wheel Rims Appearance	ดี (Good)
5.3 ล้อและยางอะไหล่ Spare Tire & Rim	ดี (Good)
5.4 คาลิเปอร์เบรค และท่อน้ำมัน Brake Hose Callipers & Pipes	ดี (Good)
5.5 ผ้าดีสเบรค (หน้า/หลัง) Brake Pads (Front/Rear)	ดี (Good)
5.6 จานดีสเบรค(หน้า/หลัง) Brake Discs (Front/Rear)	ดี (Good)
5.7 ทรัมเบรคล้อหลัง Brakes and Drums any No Leakage	ดี (Good)
5.8 การทำงานของเบรคมือ Park Brake function	ดี (Good)

20/19

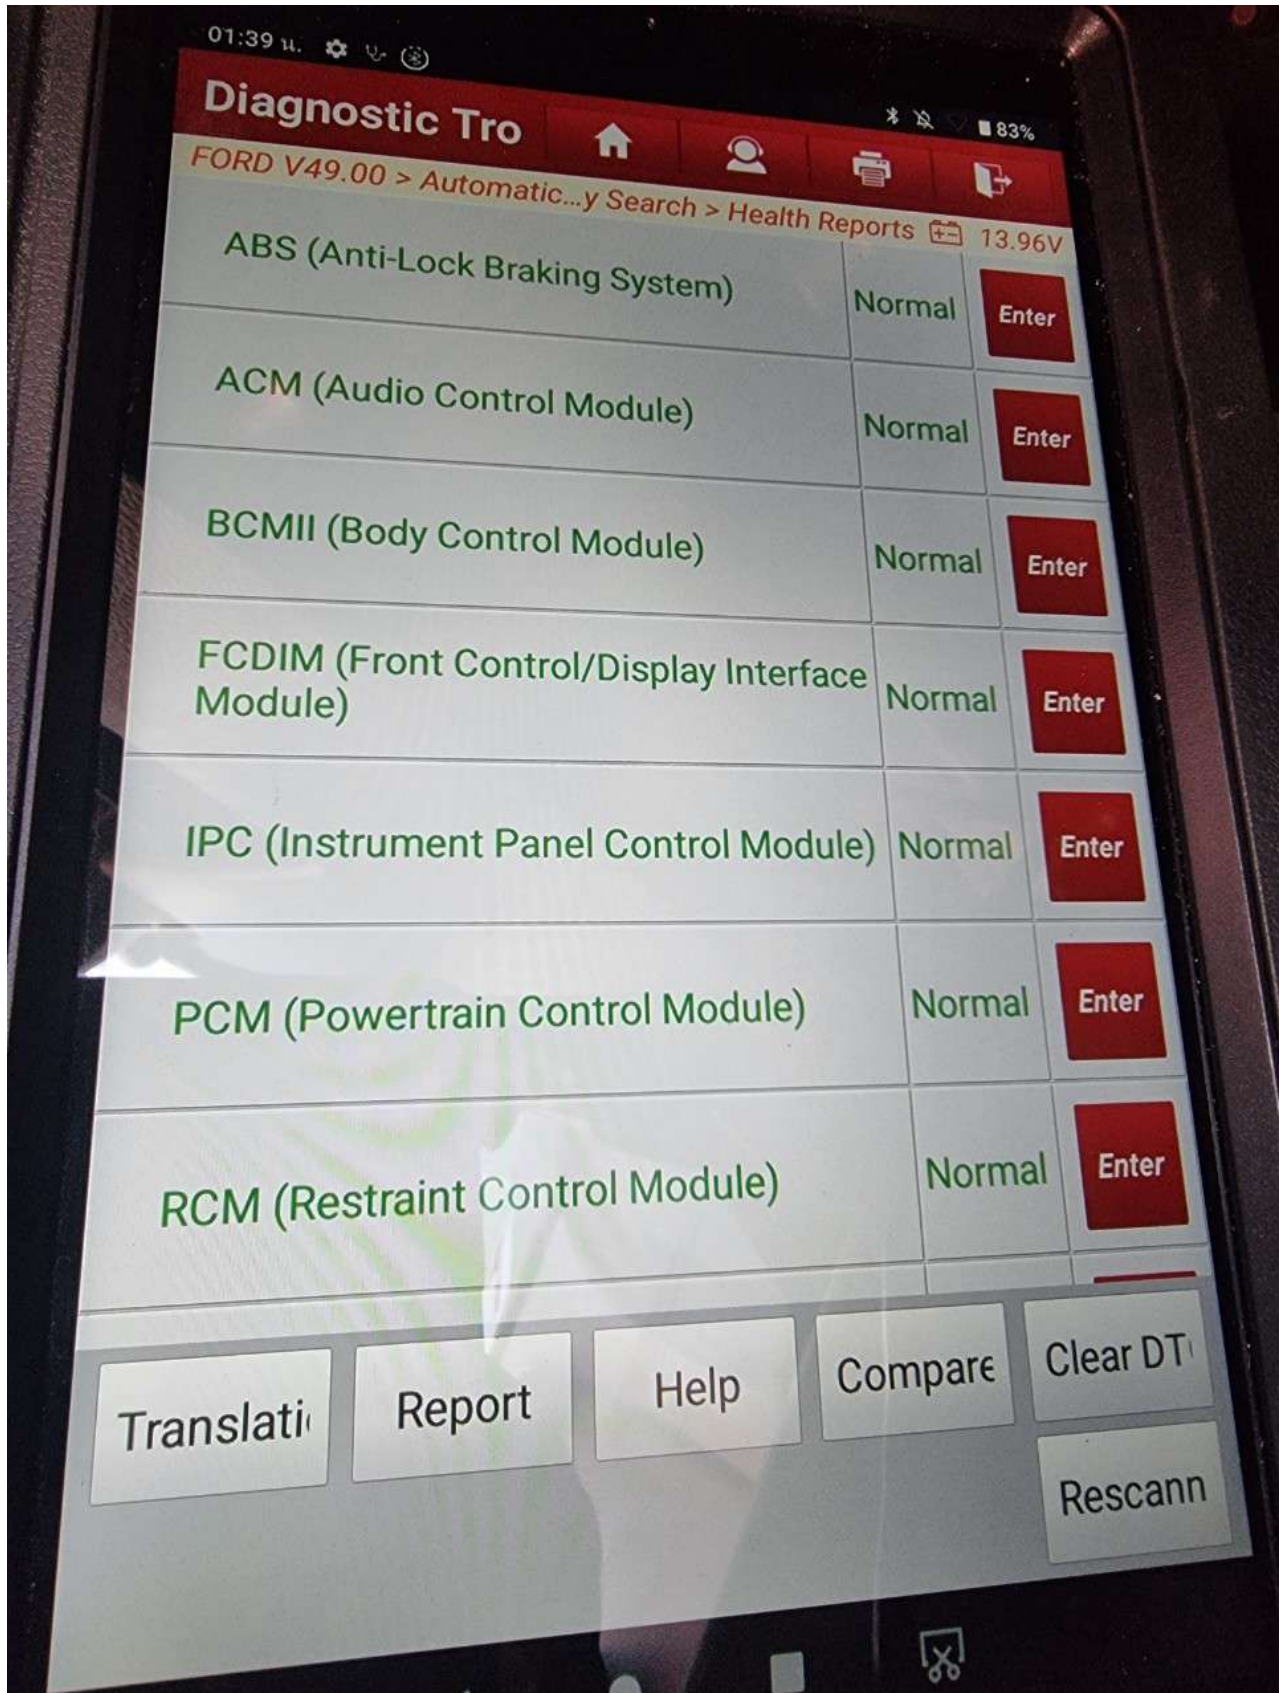
ภาพ OBD

2.17 การวินิจฉัยผ่านทาง OBD2 On-Board Diagnostics (OBD)

ดี (Good)
