I023/0231-90

Mazda CX-3 2.0 S

INSPECTION
BY ONE2CAR

Vehicle Inspection Report

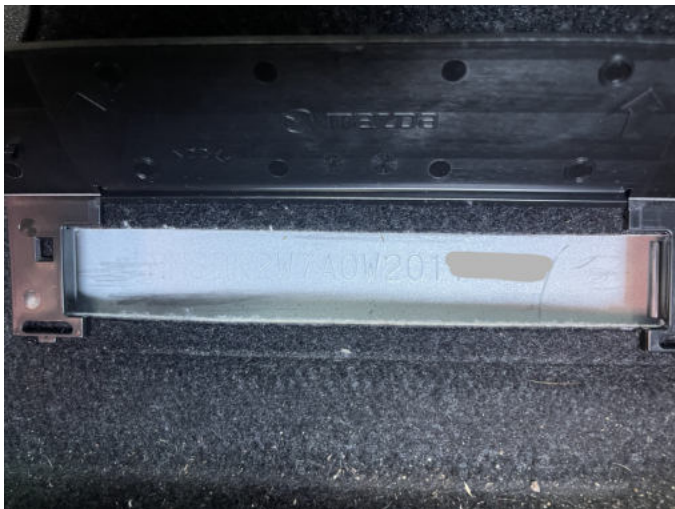
รูปเลขตัวถัง (VIN Picture): ▾

- ✓ แผ่นเพลทเลขตัวถังมองเห็นได้ชัดเจน
- ✓ ชิ้นส่วนประกอบตัวถังรถ ผ่านการวัดค่าความหนาของสีแล้ว
- ✓ สีรถตรงตามเสาเอกสารจทะเบียน

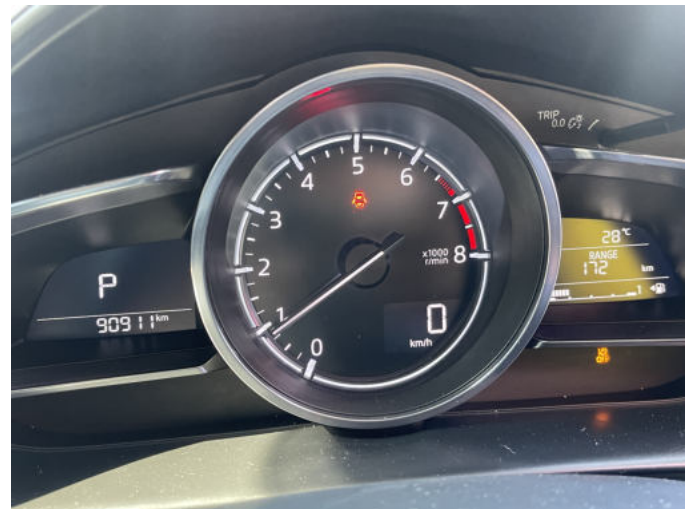
รูปเลขไมล์ (Mileage Picture) :

90911

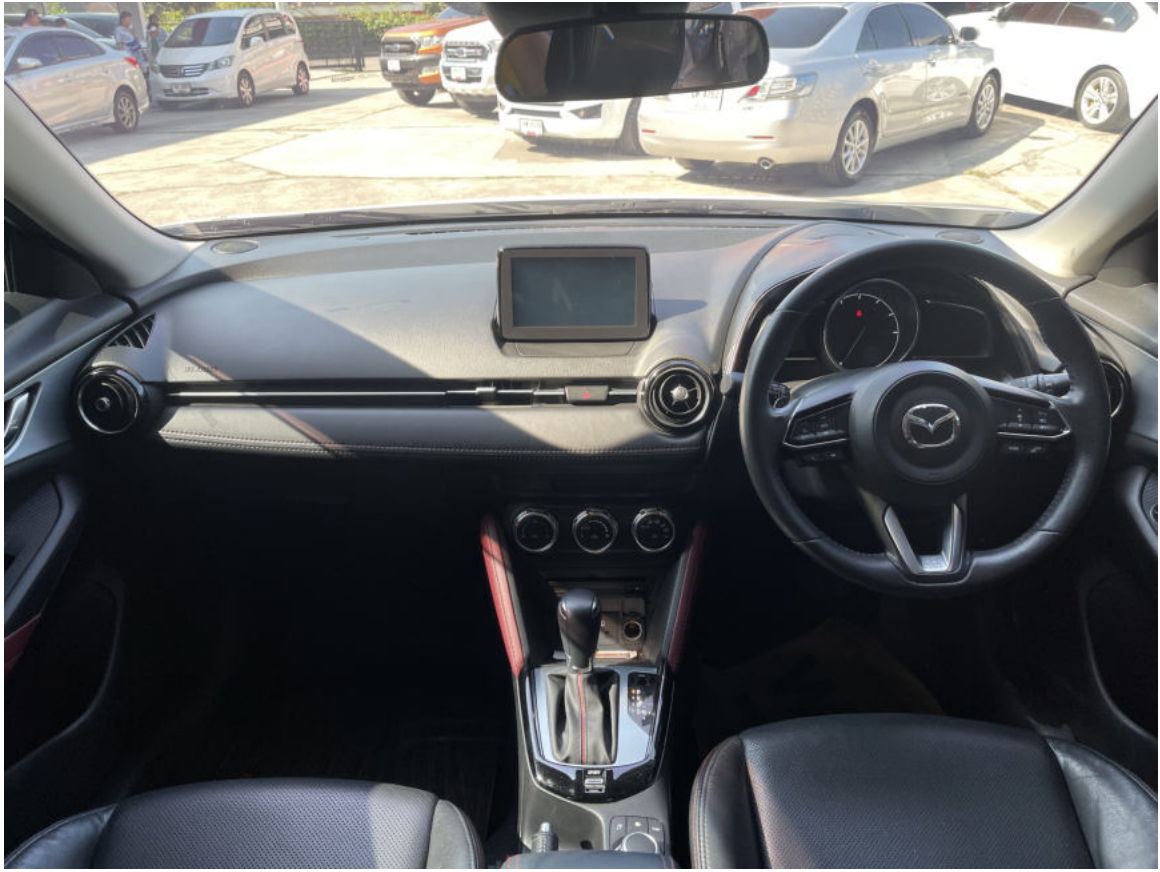
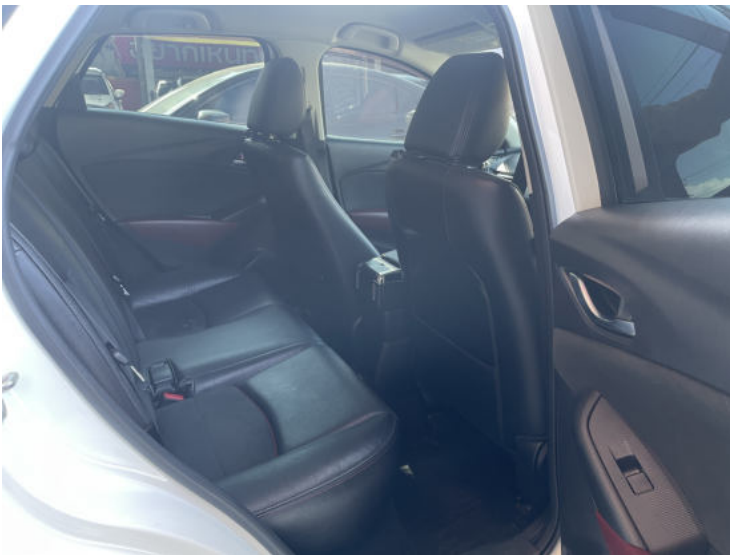
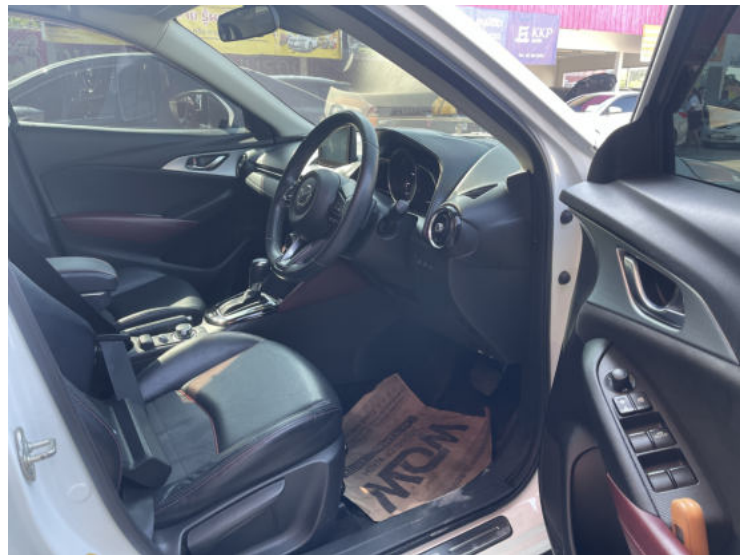
ภาพภายใน

ประเมินสภาพรวม: ผ่าน
อุปกรณ์หลัก/อุปกรณ์เสริมขณะขับที่:

- ✓ ระบบปรับอากาศ [ผ่าน]
- ✓ ไฟส่องสว่าง [ผ่าน]
- ✓ ไฟเลี้ยว/ไฟฉุกเฉิน [ผ่าน]
- ✓ หน้าปัดและมาตรวัด [ผ่าน]
- ✓ เข็มชี้ดัดนรภัย [ผ่าน]
- ✓ แตร [ผ่าน]
- ✓ เครื่องเล่นเพลง [ผ่าน]
- ✓ ระบบปัดน้ำฝน [ผ่าน]
- ✓ เบาะนั่งยึดแน่น [ผ่าน]
- ✓ กระจกไฟฟ้า [ผ่าน]

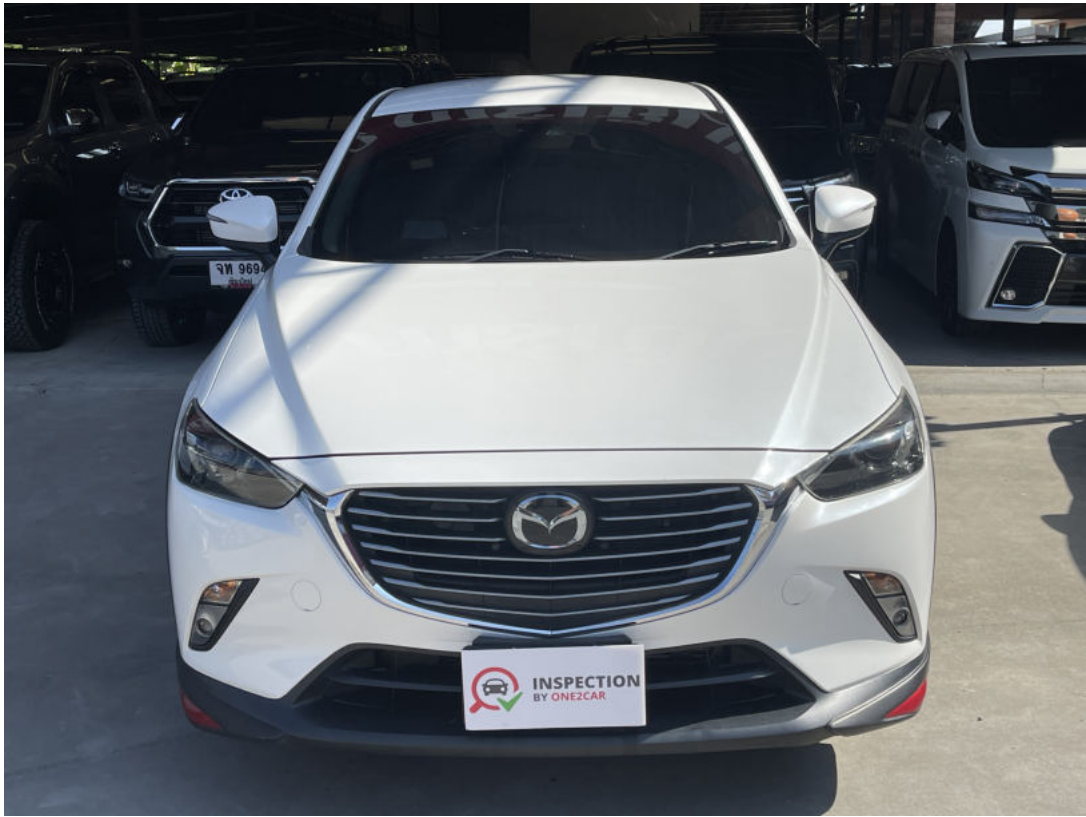
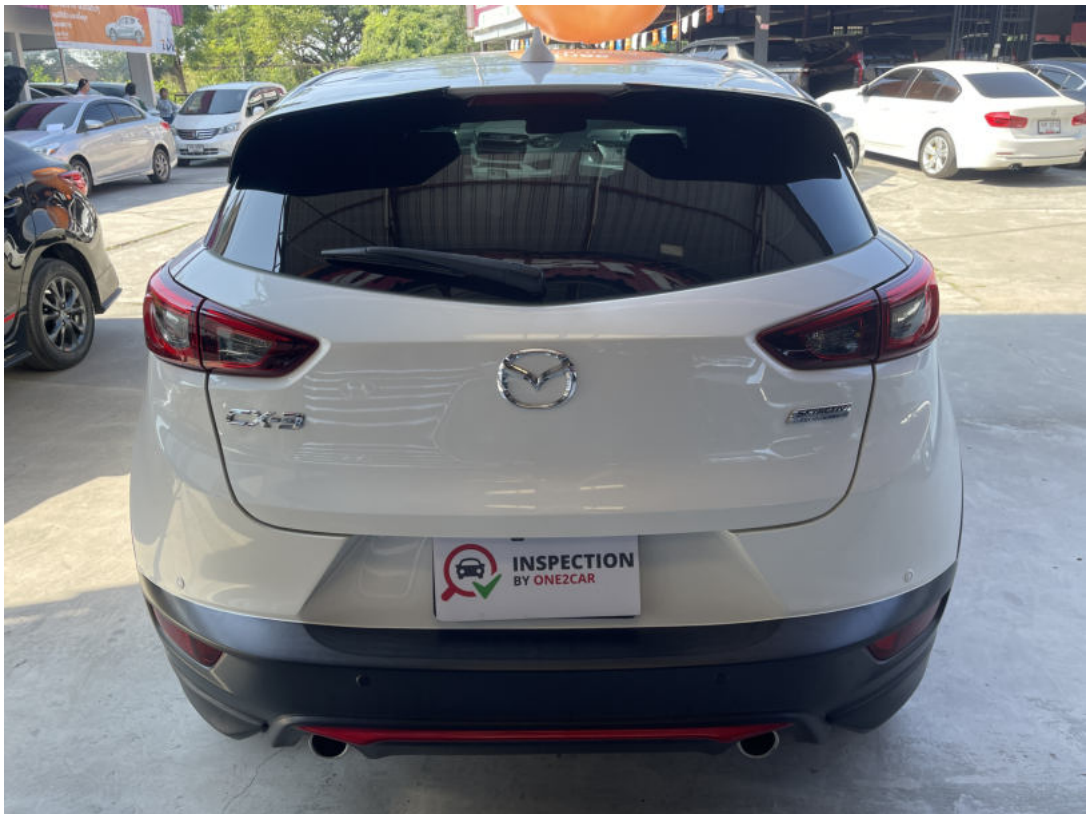
ภาพภายนอก

ประเมินสภาพรวม: ผ่าน
รายการที่รอการแก้ไข: ไม่พบรายการแก้ไข
ชิ้นส่วนประกอบตัวถังรถ

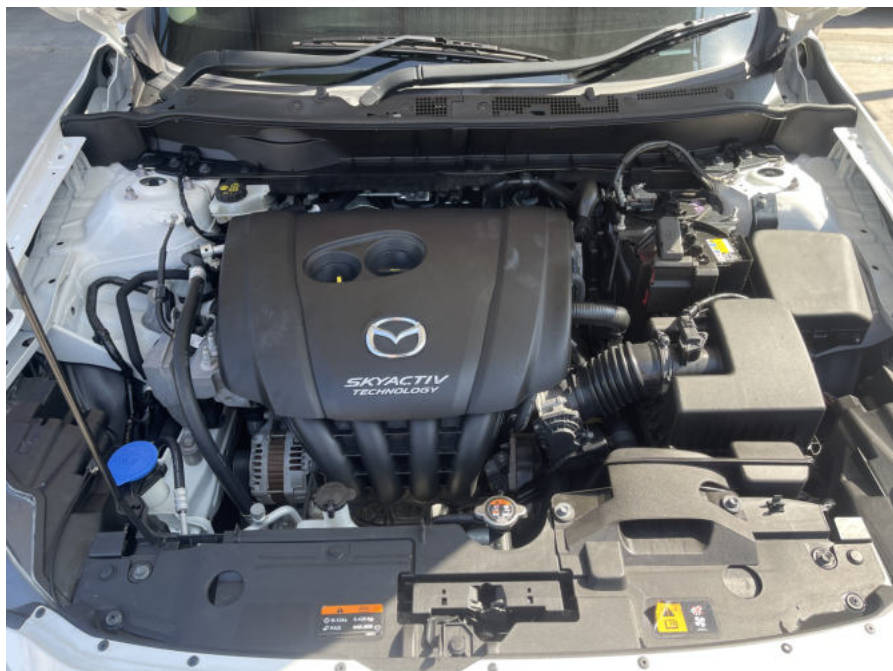
ภาพห้องเครื่อง

- ✓ รอบเดินเบาของเครื่องยนต์ปกติ
- ✓ ไม่มีปัญหาการสตาร์ทเครื่อง
- ✓ ระบบระบายความร้อนเครื่องยนต์แสดงค่าปกติ
- ✓ ไม่เกิดเสียงจากชิ้นส่วนหรือสายพานหน้าห้องเครื่อง
- ✓ ระบบเบรคไม่มีรอยร้าวซึม
- ✓ เครื่องยนต์ไม่มีคราบ/รอยร้าวซึม

Voltage	12.62	V
Rating	520	CCA
Current	584	CCA
Internal resistance	4.78	mΩ
State of Charge	100	%
State of Health	100	%
Status	GREAT

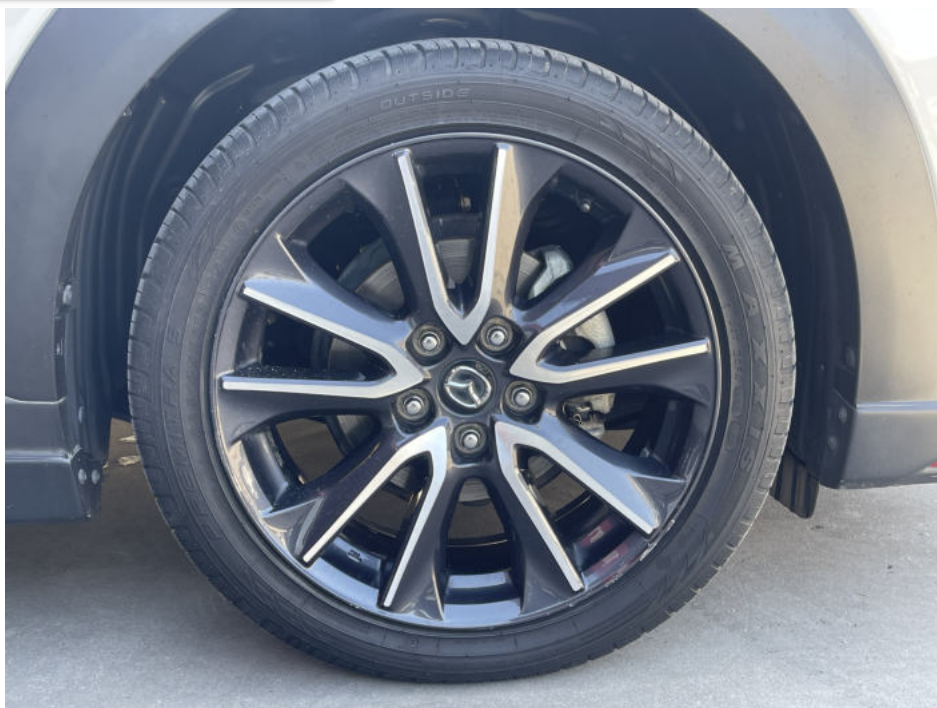
ขอบยาง ล้อ

รายการตรวจ 8 รายการ	สถานะ
5.1 สภาพยางรถยนต์, สัปดาห์/ปี ผลผลิต Tires Appearance, Year	ดี (Good)
5.2 สภาพล้อ, ฝาครอบล้อ Wheel Rims Appearance	ดี (Good)
5.3 ล้อและยางอะไหล่ Spare Tire & Rim	ดี (Good)
5.4 คาลิปเปอร์เบรก และท่อน้ำมัน Brake Hose Callipers & Pipes	ดี (Good)
5.5 ผ้าดิสเบรก (หน้า/หลัง) Brake Pads (Front/Rear)	ดี (Good)
5.6 จานดิสเบรก (หน้า/หลัง) Brake Discs (Front/Rear)	ดี (Good)
5.7 ทรัมเบรกล้อหลัง Brakes and Drums any No Leakage	ดี (Good)
5.8 การทำงานของเบรกมือ Park Brake function	ดี (Good)

32/21
