Vehicle Inspection Report

สรุปผลการตรวจสอบ (Inspection Summary)

ยี่ห้อ/รุ่น (Brand/Model): NISSAN NAVARA BLACK EDITION 4DR A/T	วันที่ตรวจสอบรถยนต์ (Date of Inspection): 18-09-63
หมายเลขตัวถัง (VIN): MNTCC2D23Z0035612	เลขคำขอบริการ (Job No.): I020/0023-39
หมายเลขเครื่องยนต์ (Engine No.): YD25755376T	Vehicle Picture:  
ปีที่ผลิต (Build Date): 2018	
สีรถ (Color): ดำ-แดง	
ระยะการใช้งาน(Mileage): 97,301 กม.	
หมายเลขทะเบียน (No. Plate): 1ชญ 3918 กทม.	
วันครบกำหนดชำระภาษี (Registration Expiry): 10 พ.ค. 64	
ชื่อลูกค้า (Customer Name): REGENT HOME CAR	
ที่อยู่(Address): ถ.ปากกระโจมทอง	
โทรศัพท์ (Tel): 02-004-0094	
สถานที่ตรวจสอบรถ (Inspection Place): REGENT HOME CAR

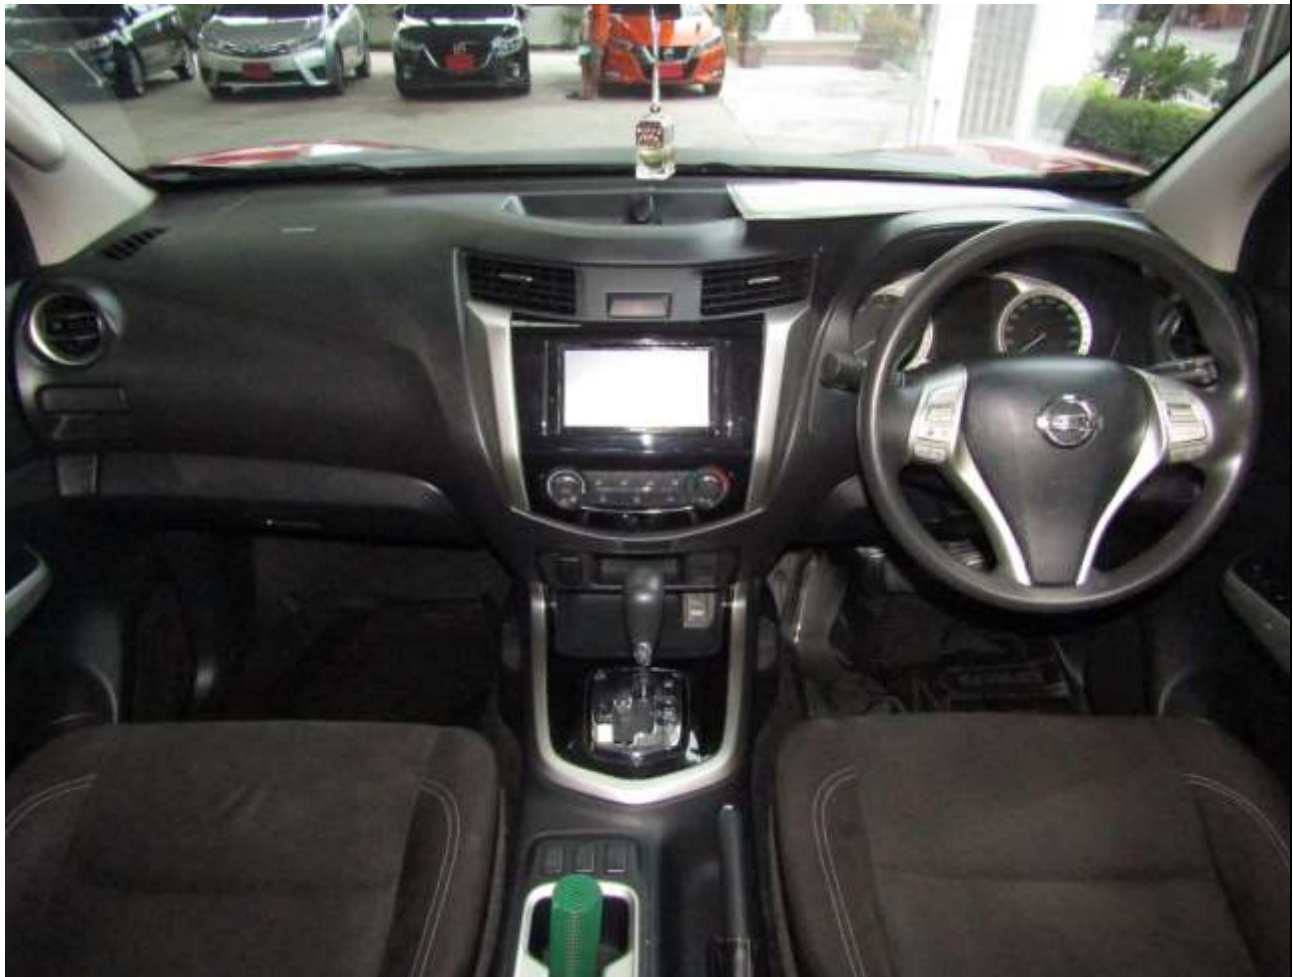
ภาพภายในด้านหน้า หลัง และ จุดบกพร่อง - Interior Visual Details (Front, Rear and/or Defect):

ที่นั่ง สภาพ Seat Appearance	สภาพดีตามอายุการใช้งาน

การทำงาน การปรับ และการล็อก เบาะ Seat Adjust functional	ทำงานได้ดี

สภาพ รางได้เบาะ Seat slide adjust rail	สภาพดีตามอายุการใช้งาน

เข็มขัดนิรภัย Seat Belts	สภาพดีตามอายุการใช้งาน

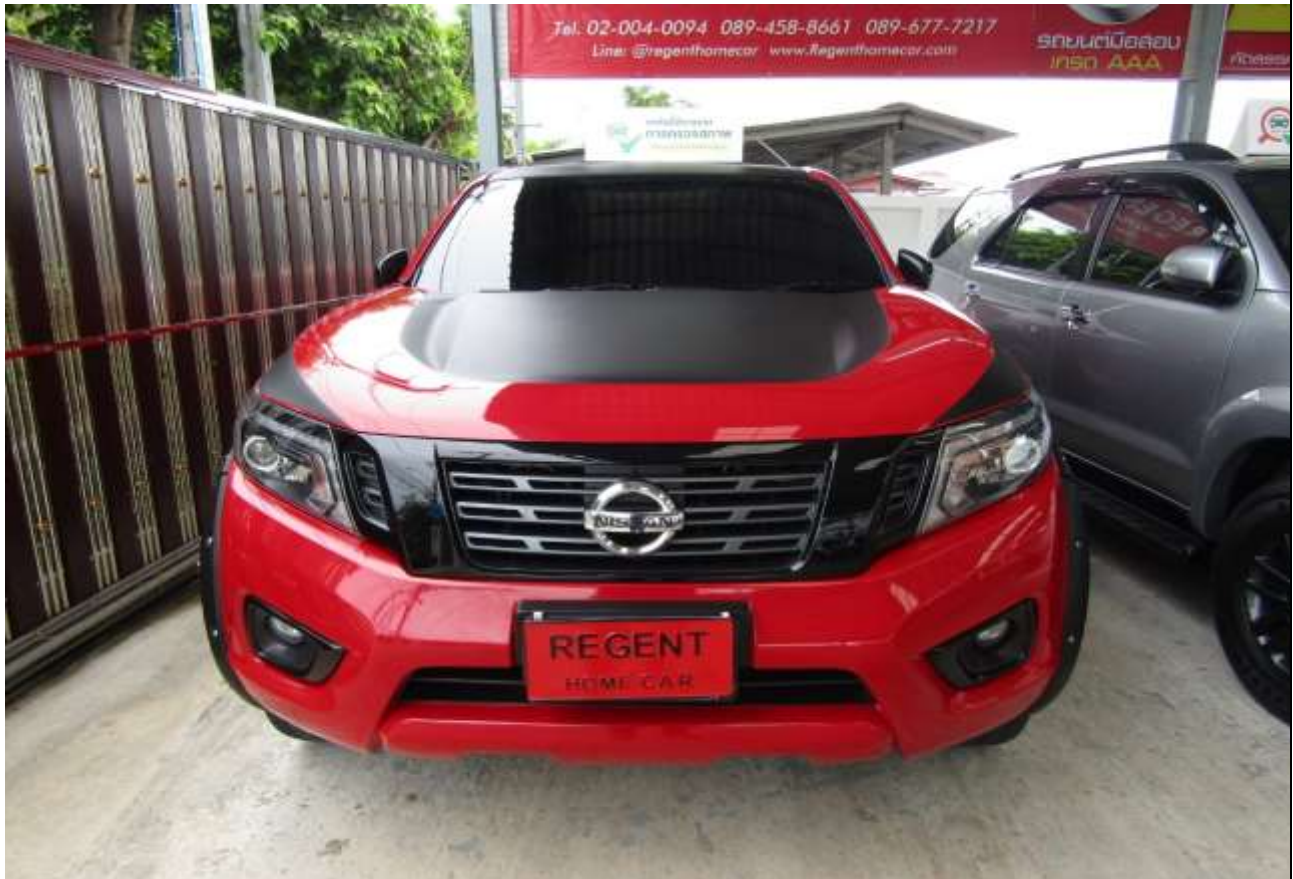
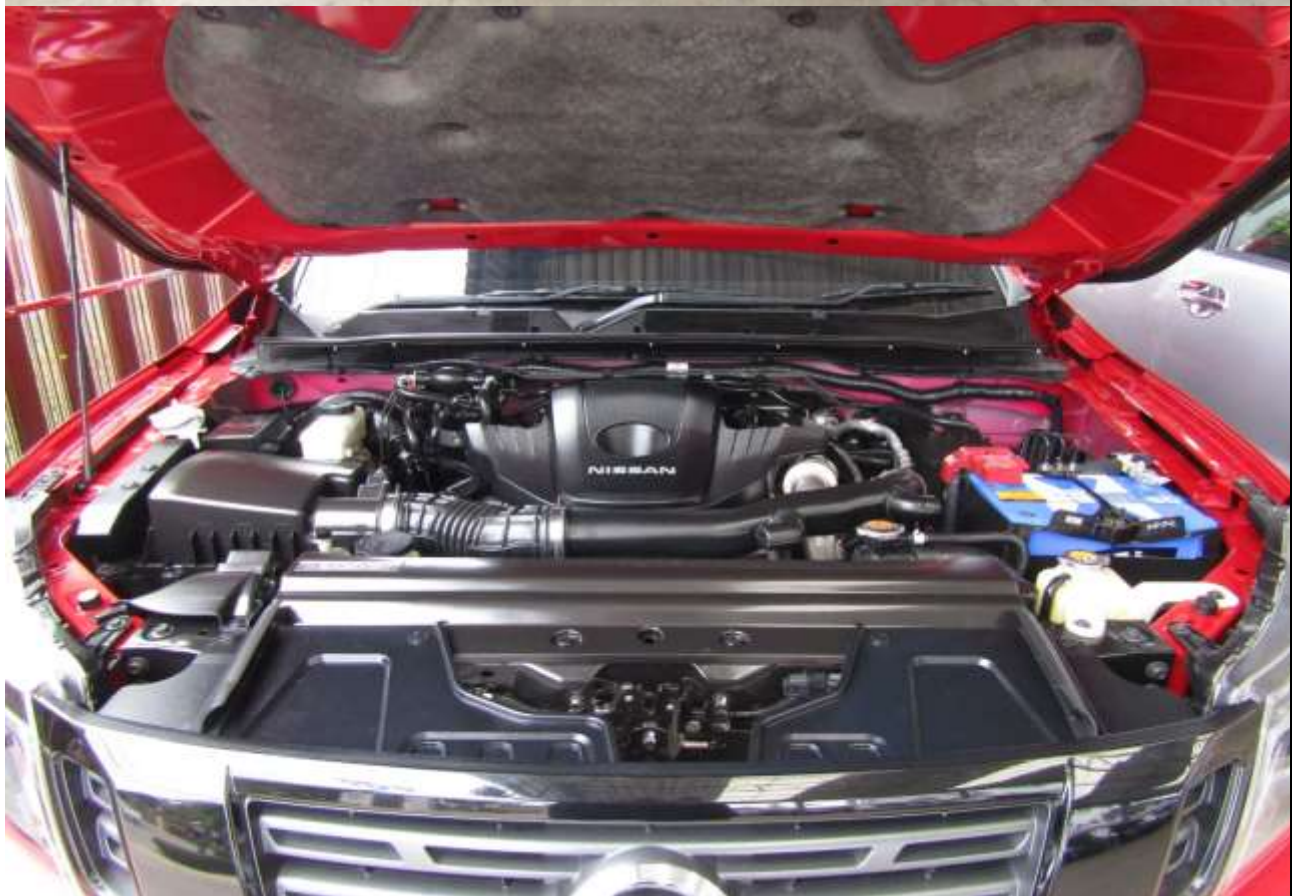
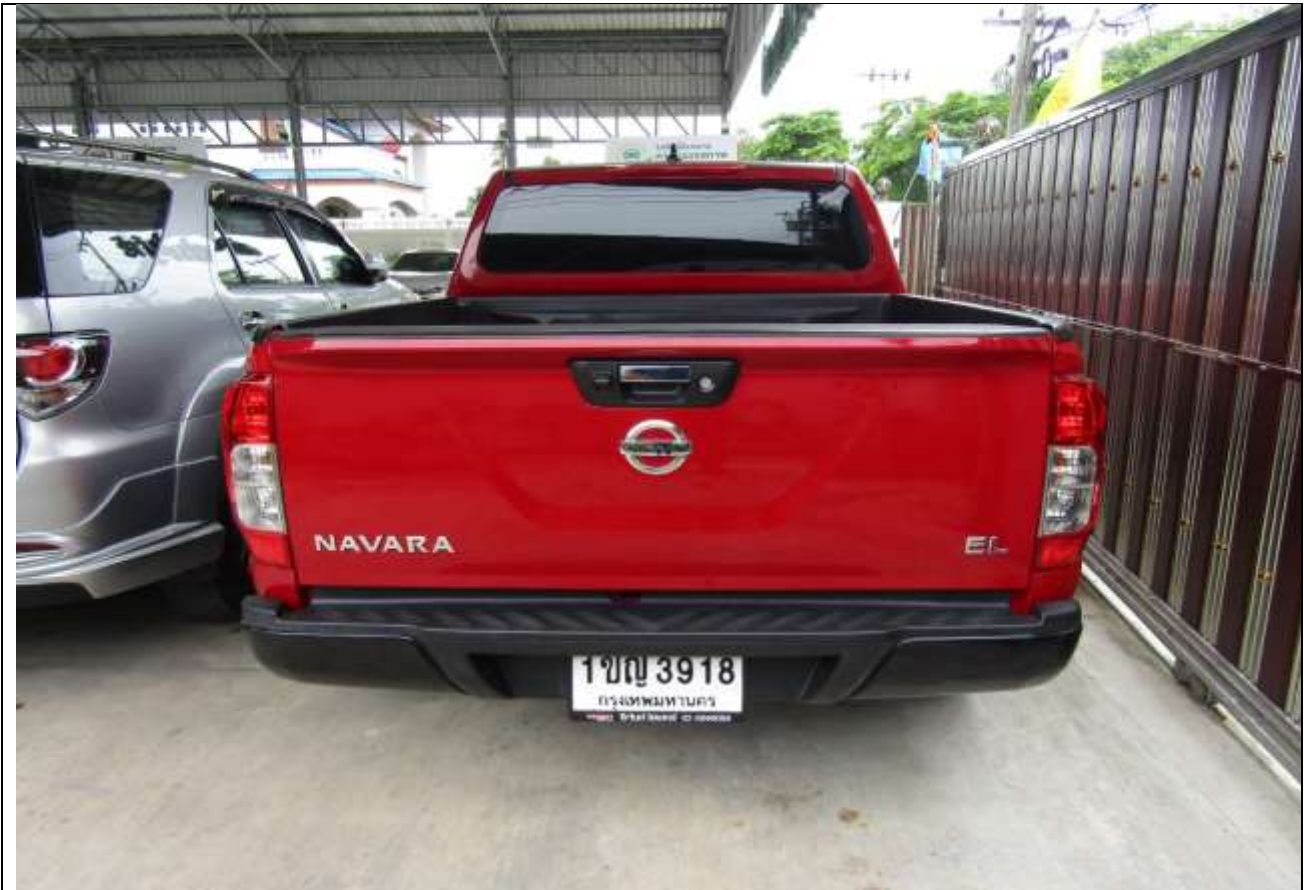
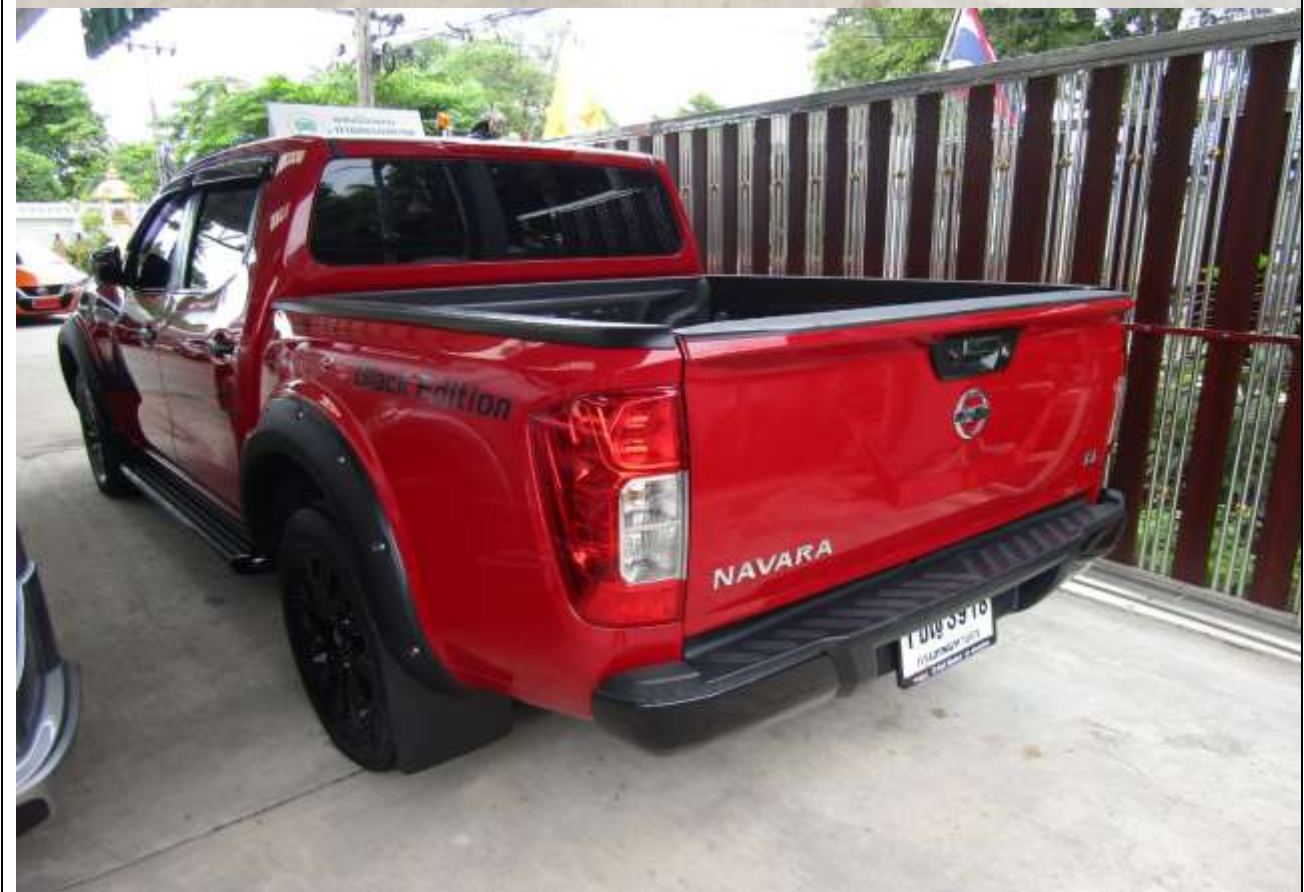
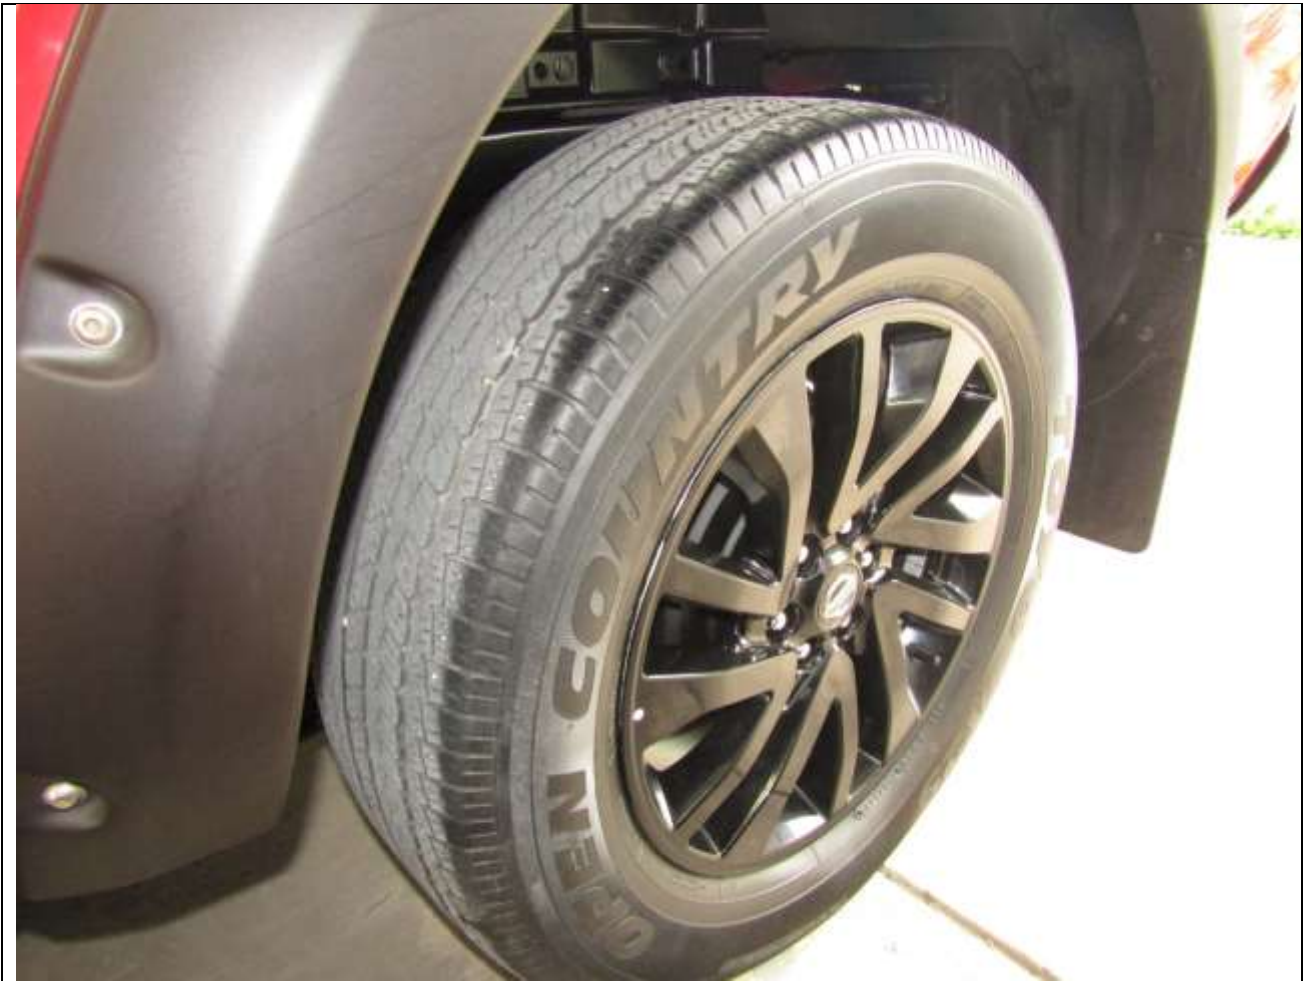
ภาพภายนอก - Exterior Visual Details:

กันชนหน้า Front Bumper	สภาพดี
 	คาน รั้งกันชนหน้า (ขวา) Front Side Member (Right) Appearance	สภาพดี
 	คาน รั้งกันชนหน้า (ซ้าย) Front Side Member (Left) Appearance	สภาพดี
 	ฝากระโปรงหน้ารถ Bonnet	สภาพดี
 	กระจกบังลมหน้า Windshield	สภาพดี
 	หลังคา Roof	สภาพดี
 	สภาพ และการทำงาน หลังคาชั้นรูป หลังคาเปิดประทุน Sunroof/Convertible functional and appearance	สภาพดี
 	ประตูหน้าขวา Front Right Door	สภาพดี
 	ประตูหลังขวา Rear Right Door	สภาพดี
 	ประตูเลื่อนด้านขวา Sliding Right Door	N/A
 	บันไดขายน้าด้านขวา Right Rocker Panel	สภาพดี
 	ประตูหน้าซ้าย Front Left Door	สภาพดี
 	ประตูหลังซ้าย Rear Left Door	สภาพดี
 	ประตูเลื่อนด้านซ้าย Sliding Left Door	N/A

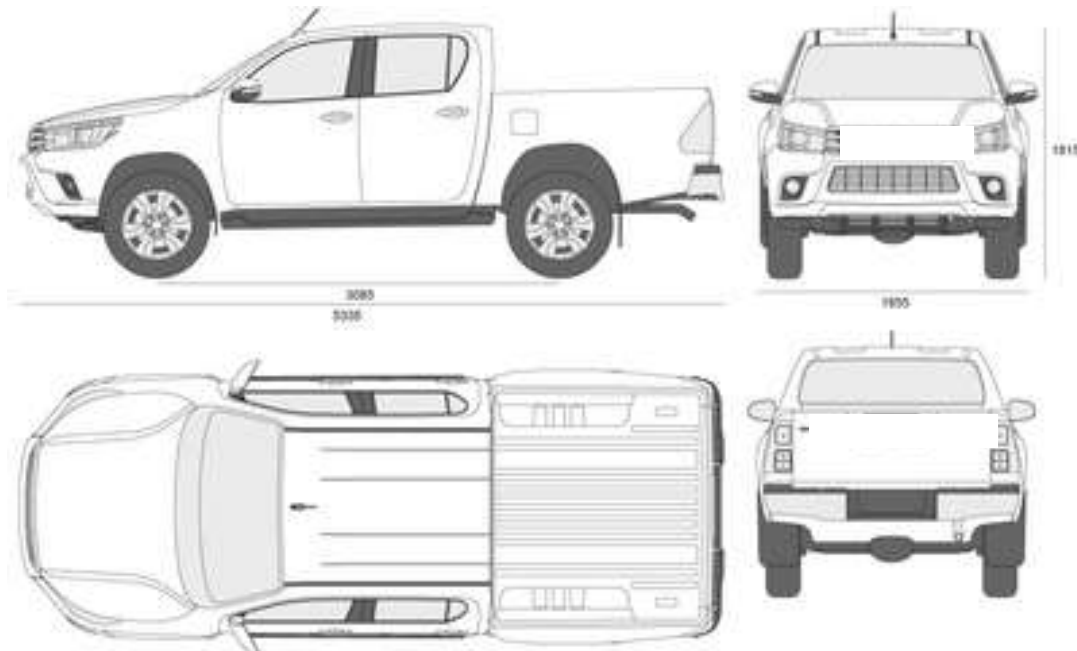
ความหนาสีรอบรถกระบะ (ตอนเดียว, แค็บ และ 4 ประตู) - Paint Thickness on Pickup (Single Cab, Extend Cab and Double Cab):

ชิ้นส่วนยานยนต์ (Car Part)	ความหนาสี Paint Thickness (µm)			
	P1	P2	P3	Average
Front Wing (RH)	89	78	91	86
Front Wing (LH)	70	81	91	81
Front Door (RH)	66	65	81	71
Front Door (LH)	79	79	81	80
Rear Door (RH)	73	81	69	74
Rear Door (LH)	74	72	91	79
Extra Cab (RH)				
Extra Cab (LH)

ชิ้นส่วนยานยนต์ (Car Part)	ความหนาสี Paint Thickness (µm)			
	P1	P2	P3	Average
Bonnet	120	121	120	120
Roof	61	65	81	69
Boot/Tail Gate	73	76	81	77
Tray (RH)	77	76	91	81
Tray (LH)	74	88	85	82
Front Bumper				
Rear Bumper
