I024/0064-36

Volkswagen Caravelle 2.0 TDi

Vehicle Inspection Report

สรุปผลการตรวจสภาพรถ (Inspection Summary)

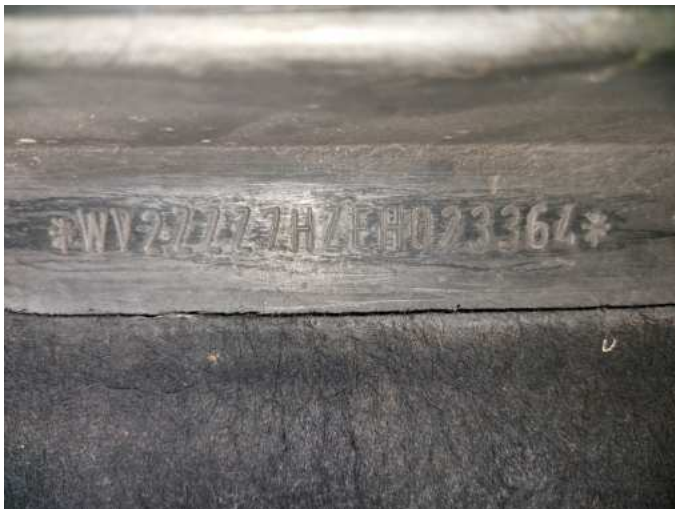
รูปเลขตัวถัง (VIN Picture): ▾

- ✓ แผ่นเพลทเลขตัวถังมองเห็นได้ชัดเจน
- ✓ ชิ้นส่วนประกอบตัวถังรถ ผ่านการวัดค่าความหนาของสีแล้ว
- ✓ สีรถตรงตามเสาเอกสารจดทะเบียน

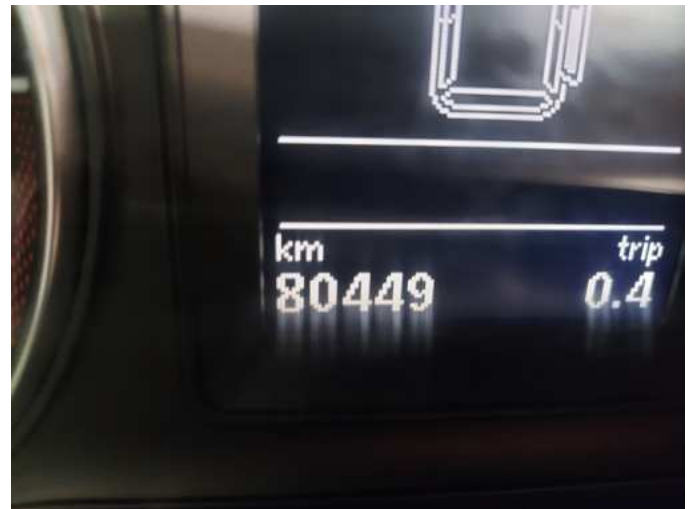
รูปเลขไมล์ (Mileage Picture) :

80449

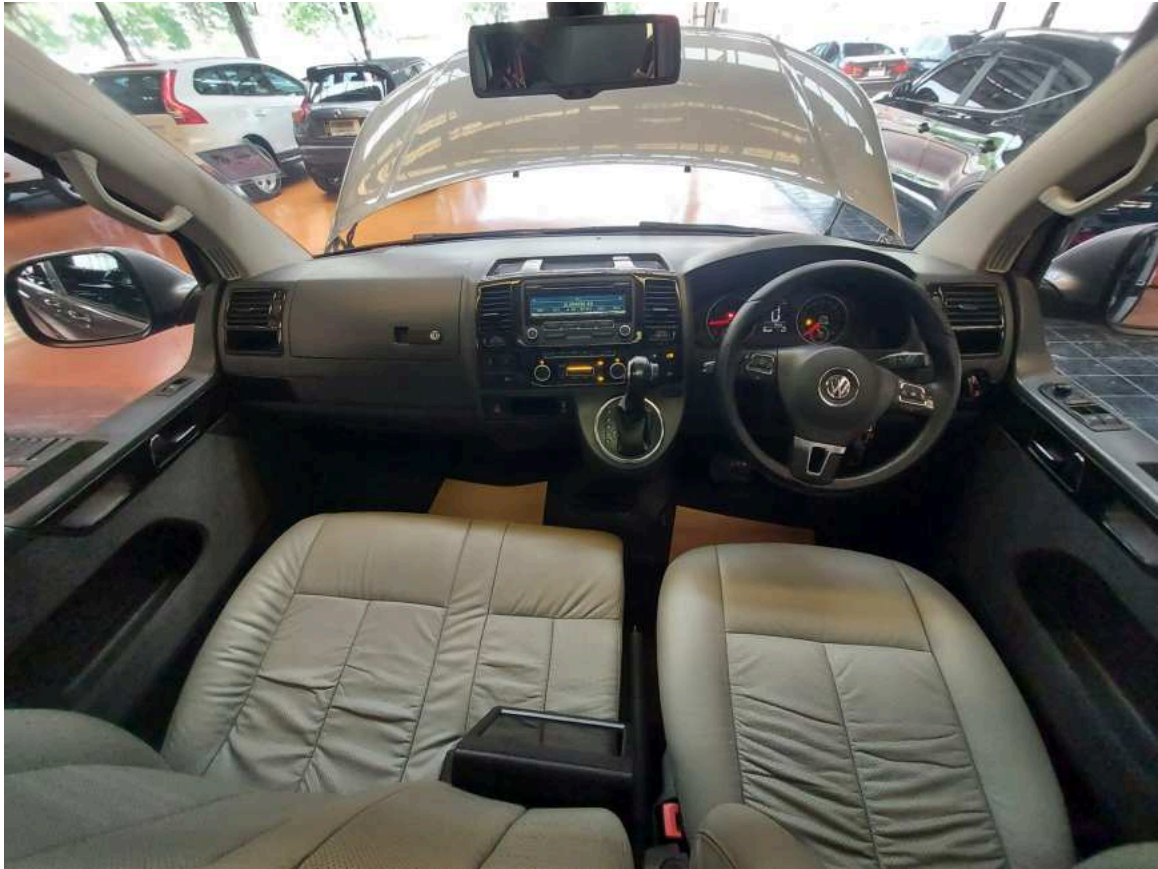
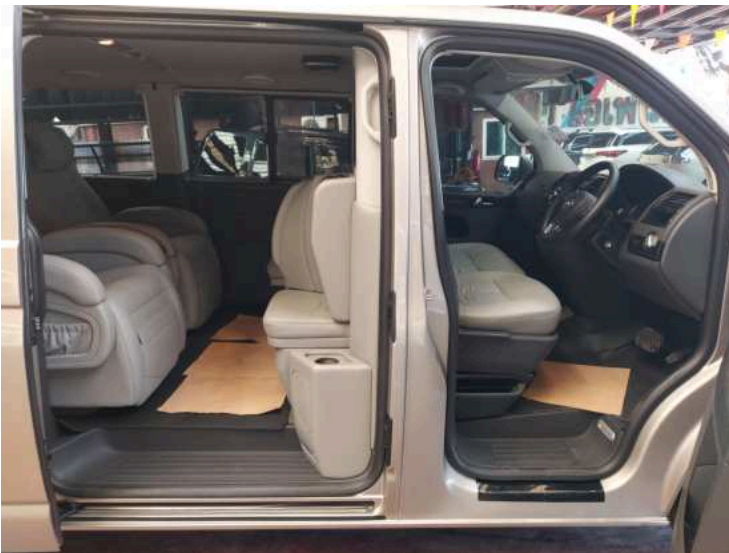
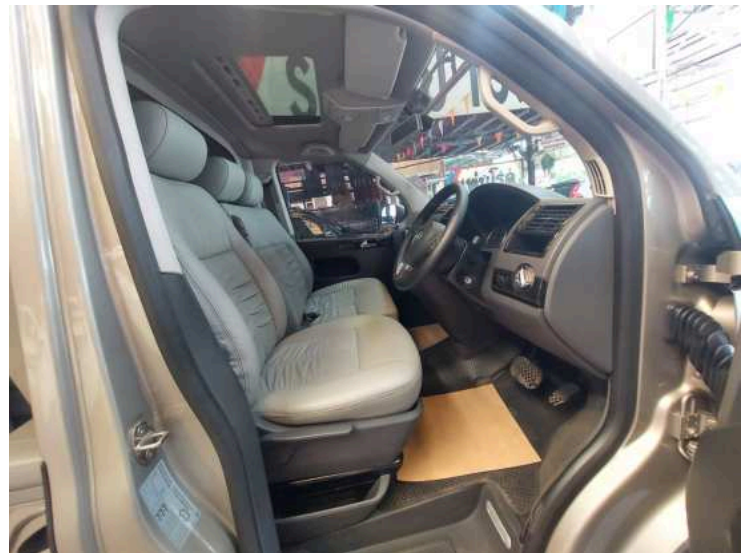
ภาพภายใน

ประเมินสภาพรวม: ผ่าน
อุปกรณ์หลัก/อุปกรณ์เสริมขณะขับที่:

- ✓ ระบบปรับอากาศ [ผ่าน]
- ✓ ไฟส่องสว่าง [ผ่าน]
- ✓ ไฟเลี้ยว/ไฟฉุกเฉิน [ผ่าน]
- ✓ หน้าปัดและมาตรวัด [ผ่าน]
- ✓ เข็มชี้ดิรภัย [ผ่าน]
- ✓ แตร [ผ่าน]
- ✓ เครื่องเล่นเพลง [ผ่าน]
- ✓ ระบบปัดน้ำฝน [ผ่าน]
- ✓ เบาะนั่งยึดแน่น [ผ่าน]
- ✓ กระจกไฟฟ้า [ผ่าน]

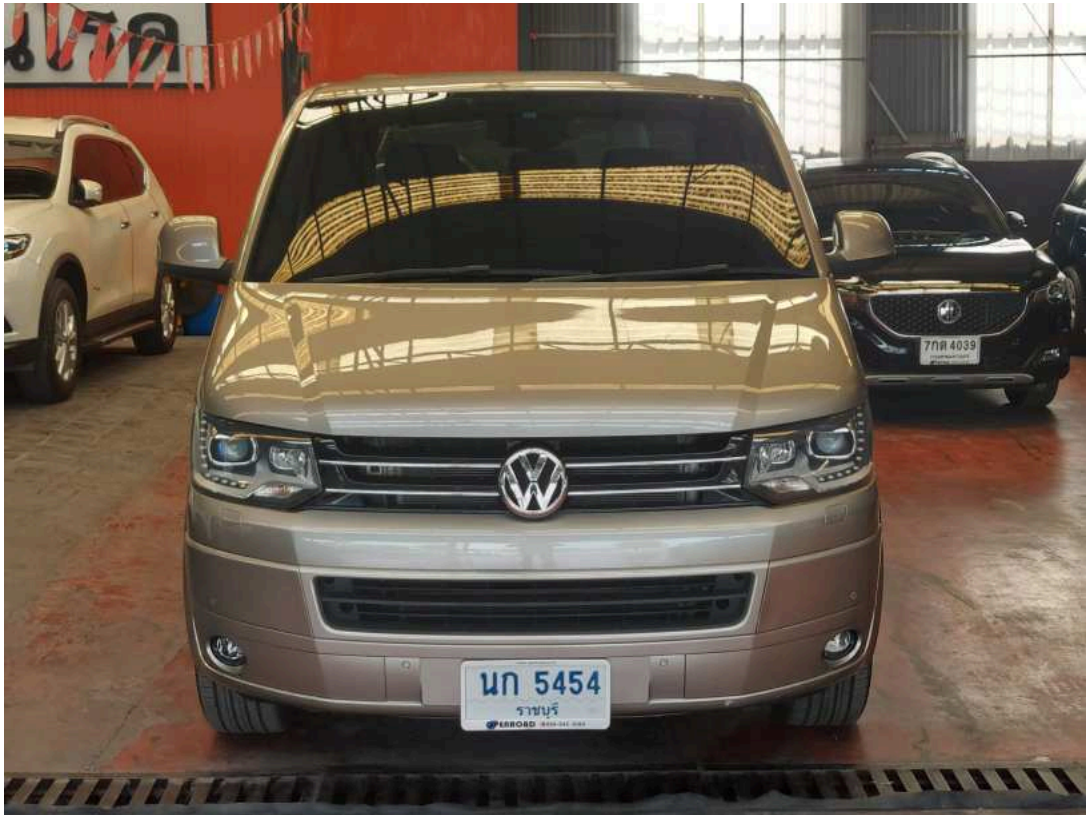
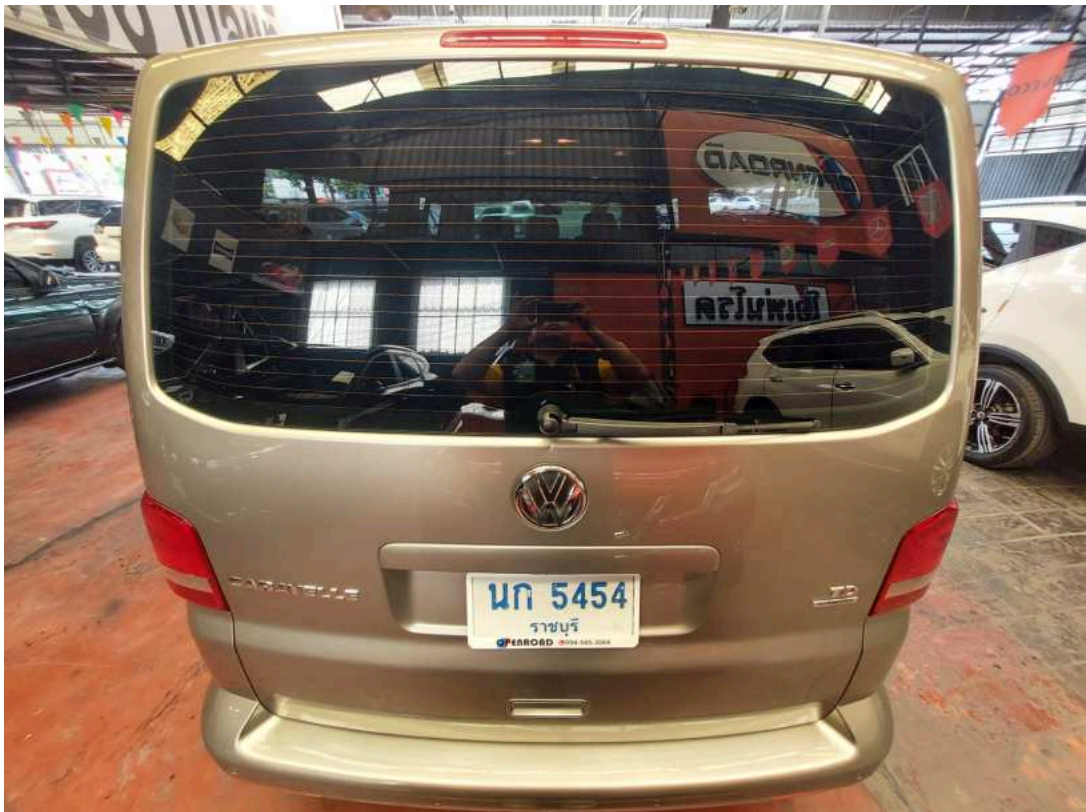
ภาพภายนอก

ประเมินสภาพรวม: ผ่าน
รายการที่รอการแก้ไข: ไม่พบรายการแก้ไข
ชิ้นส่วนประกอบตัวถังรถ

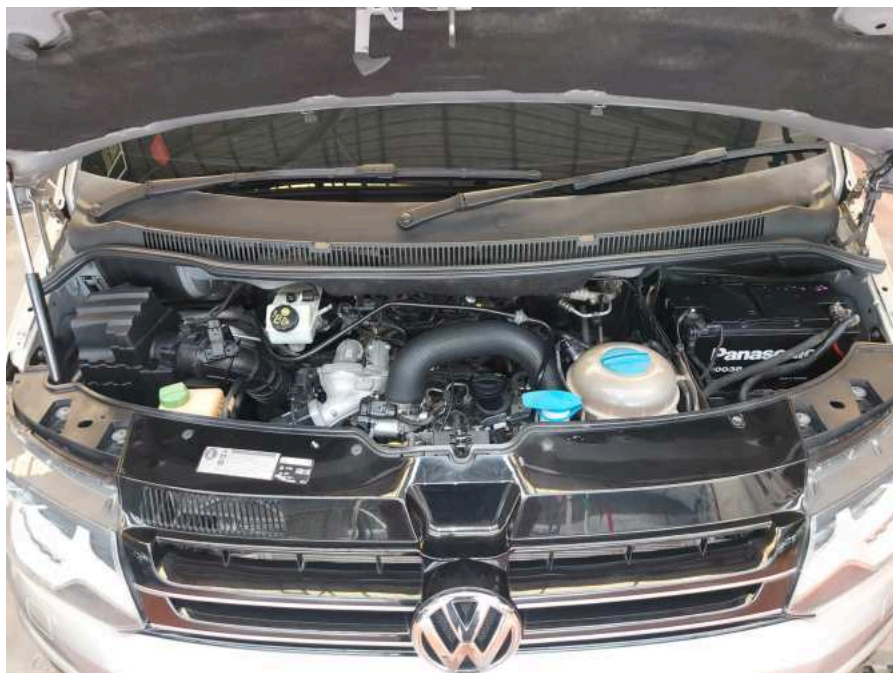
ภาพห้องเครื่อง

- ✓ รอบเดินเบาของเครื่องยนต์ปกติ
- ✓ ไม่มีปัญหาการสตาร์ทเครื่อง
- ✓ ระบบระบายความร้อนเครื่องยนต์แสดงค่าปกติ
- ✓ ไม่เกิดเสียงจากชิ้นส่วนหรือสายพานหน้าห้องเครื่อง
- ✓ ระบบเบรคไม่มีรอยร้าวซึม
- ✓ เครื่องยนต์ไม่มีคราบ/รอยร้าวซึม

Voltage	11.96	V
Rating	720	CCA
Current	590	CCA
Internal resistance	4.73	mΩ
State of Charge	16	%
State of Health	67	%
Status	GOOD

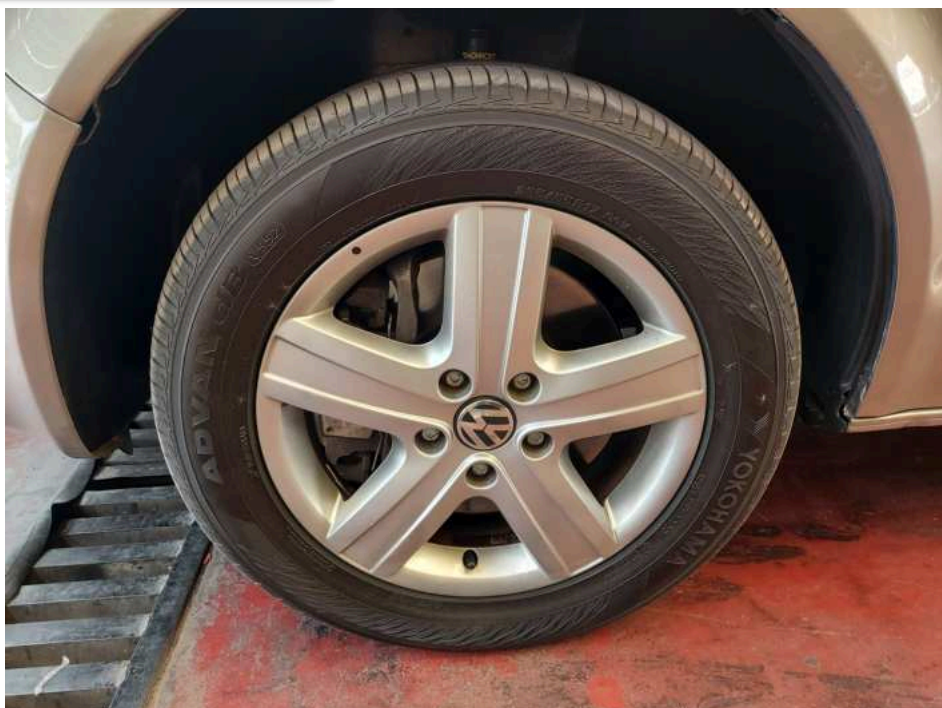
ขอบยาง ล้อ

11/23

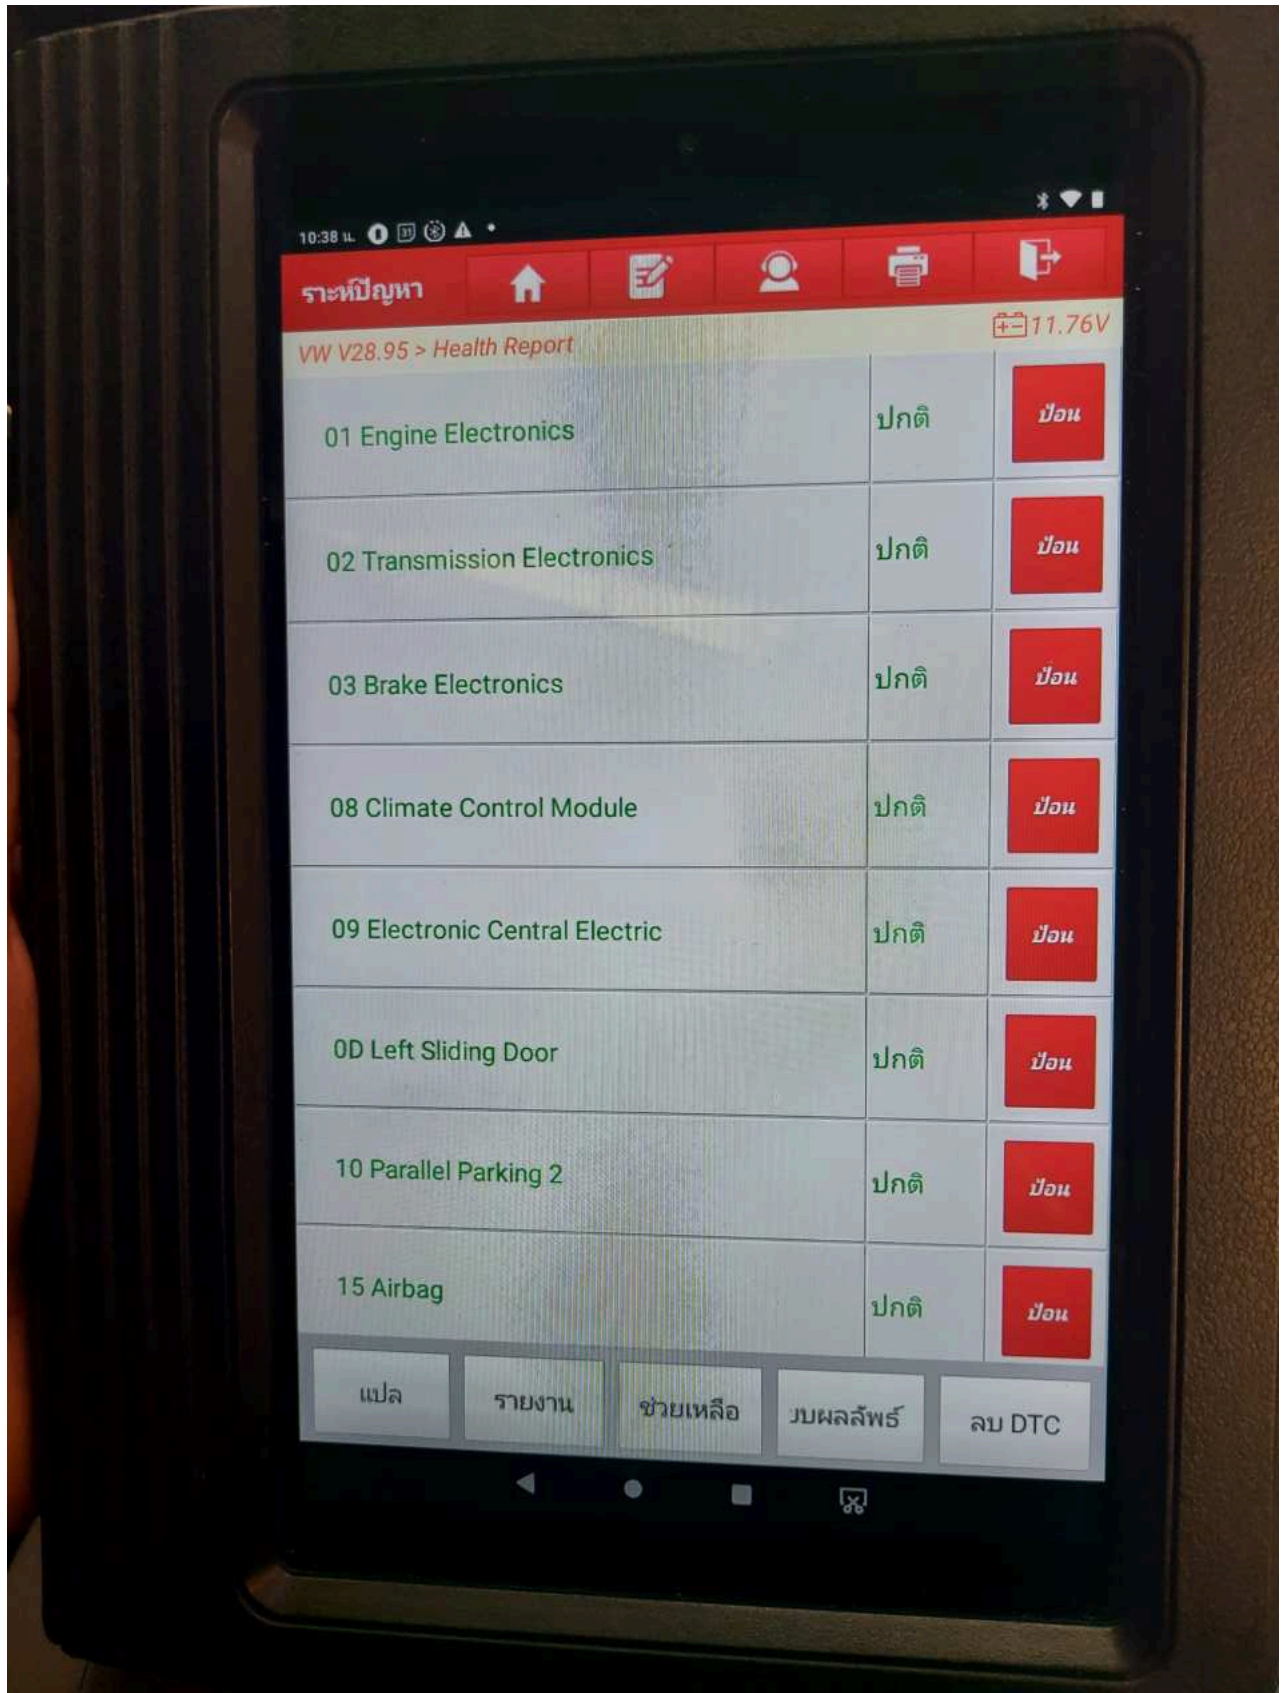
ภาพ OBD

1.5 ระบบการทำงานภายในรถยนต์ OBD II On-Board Diagnostics (OBD)

2.17 ตรวจจับพฤติกรรมการขับขี่, ความเร็ว และเครื่องยนต์
OBD II On-Board Diagnostics (OBD)
