1023/0145-4

Honda City 1.0 S

19 มิ.ย. 2023

Vehicle Inspection Report
สรุปผลการตรวจสภาพรถ (Inspection Summary)

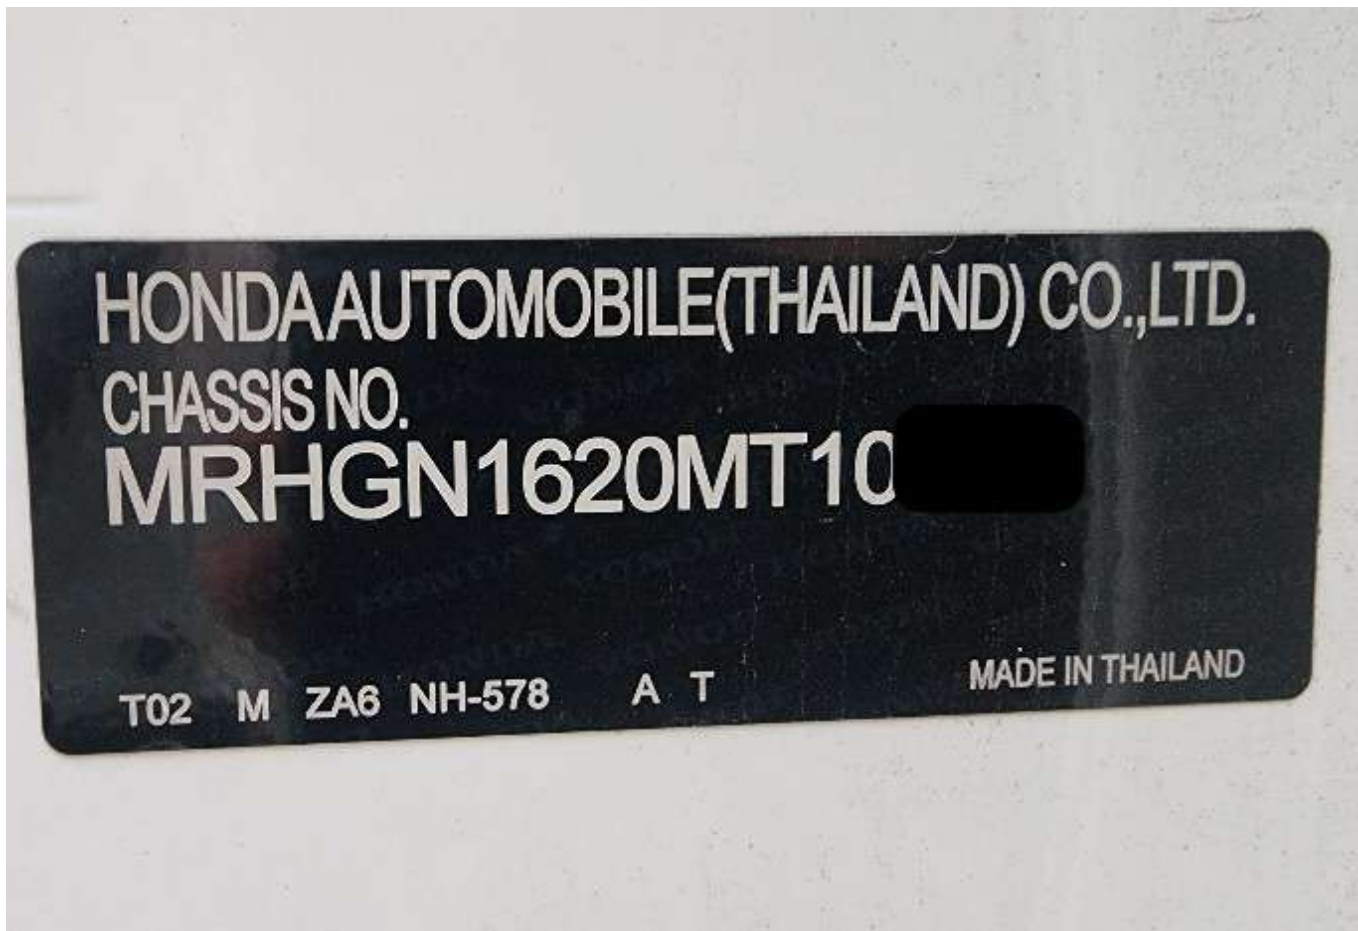
รูปแผ่นPlate ▾

- ✓ แผ่นเพลทเลขตัวถังมองเห็นได้ชัดเจน
- ✓ ชิ้นส่วนประกอบตัวถังรถ ผ่านการวัดค่าความหนาของสีแล้ว
- ✓ สีรถตรงตามเสาเสาเอกเสาจตุทะเบียน

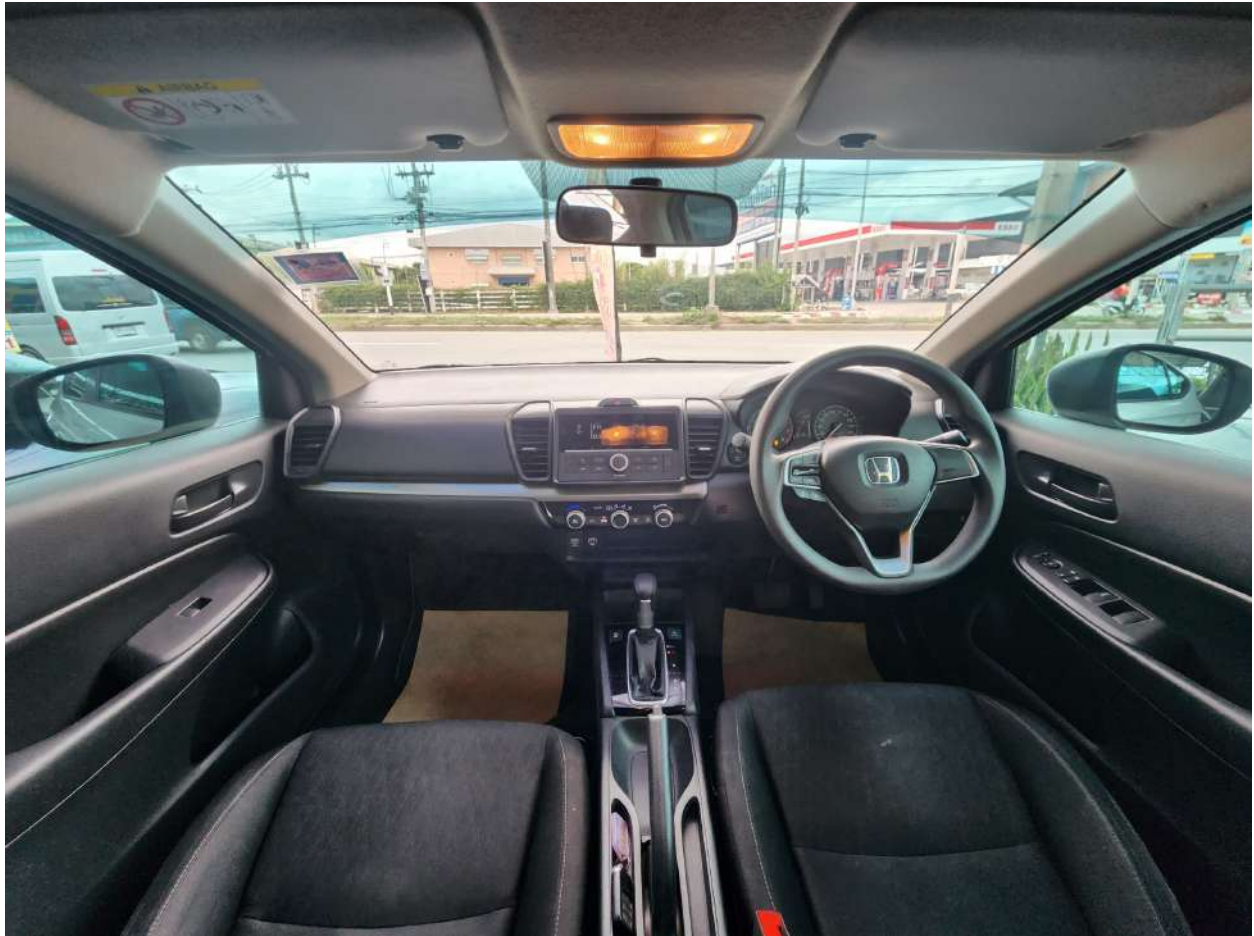
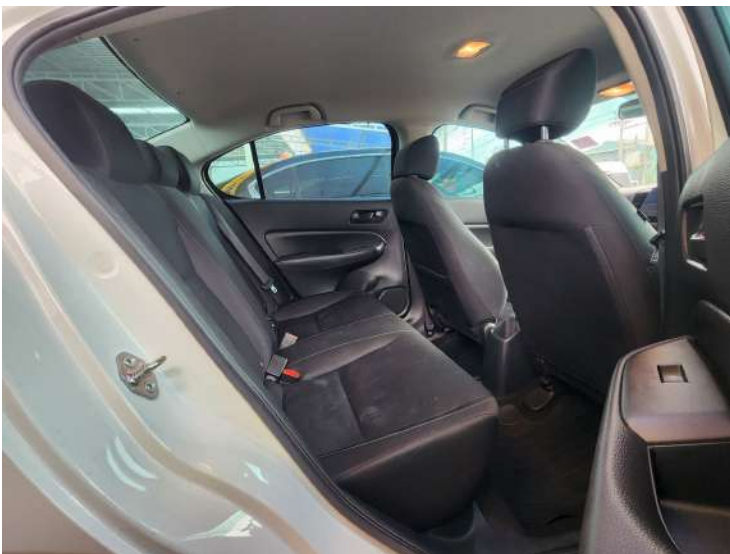
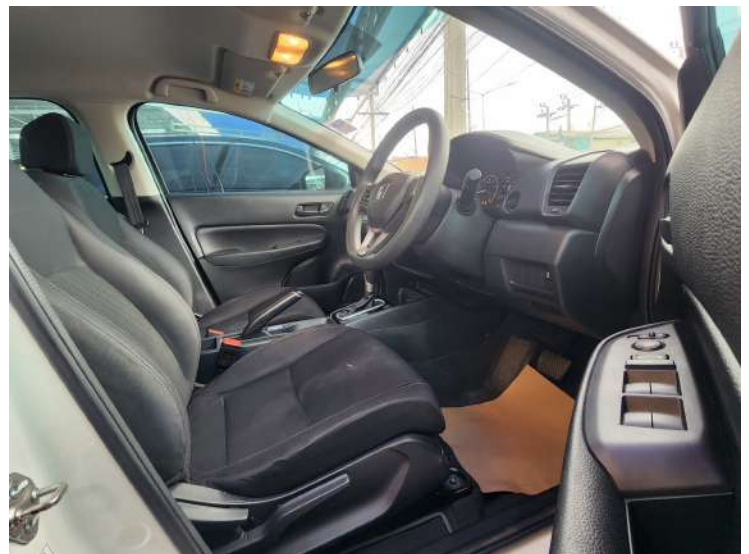
ภาพภายใน

รายการตรวจ 4 รายการ	สถานะ
2.1 สภาพ ที่นั่ง Seat Appearance	ดี (Good)
2.2 การทำงาน การปรับ และการล็อกเบาะ Seat Adjust functional	ดี (Good)
2.3 สภาพ รางไต่เบาะ Seat slide adjust rail	ดี (Good)
2.4 เข็มขัดนิรภัย Seat Belts	ดี (Good)

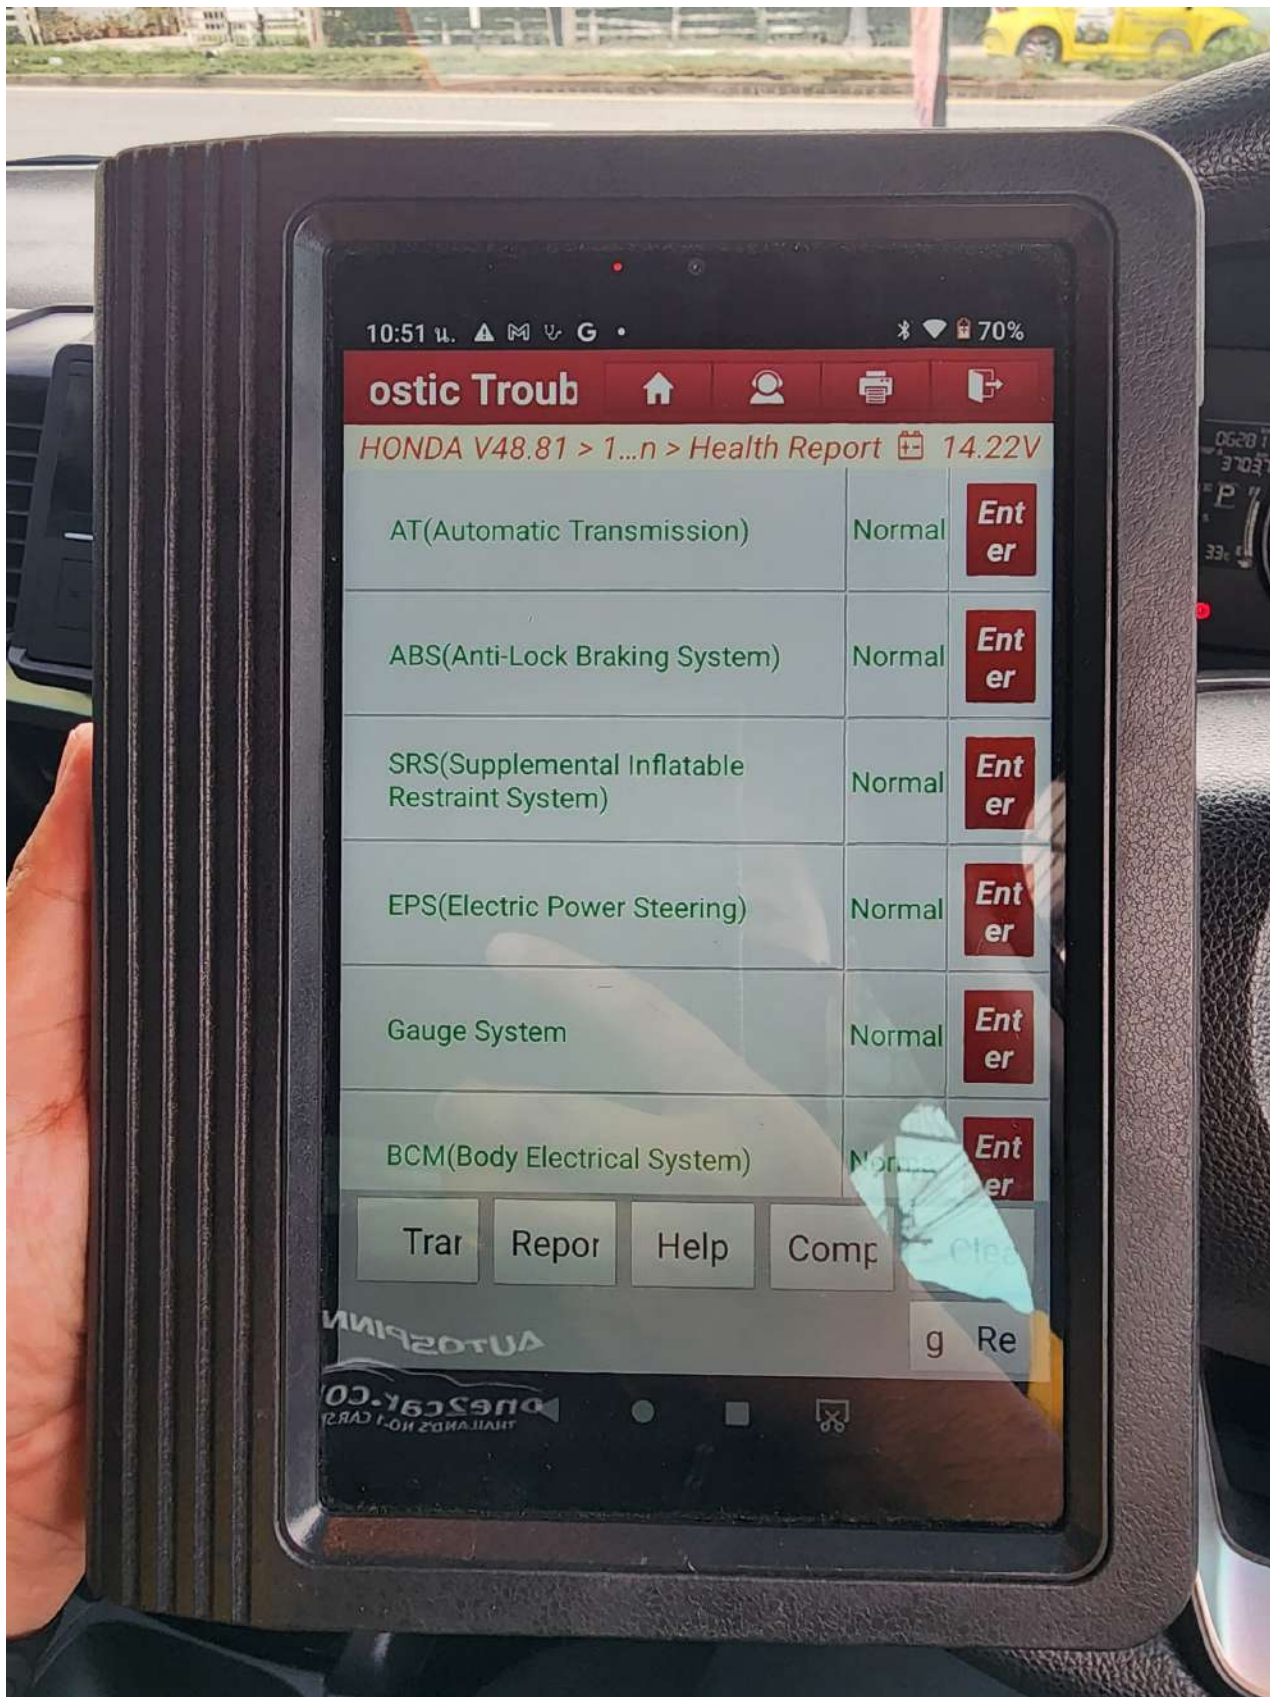
ภาพ OBD

รายการตรวจ 6 รายการ	สถานะ
1.1 ไม่เคยเกิดอุบัติเหตุรุนแรงจนทำให้โครงสร้างรถมีปัญหาความปลอดภัย No Evidence of Major or Hail Damage	ดี (Good)
1.2 ไม่มีการตัดต่อ ตัดแปลง คัชชี และ โครงสร้างรถ No chassis and cab structure modified	ดี (Good)
1.3 ไม่เคยประสบภัยจมน้ำ No Evidence of Flood	ดี (Good)
1.4 ไม่เคยประสบภัยอัคคีภัย No Evidence of Fire	ดี (Good)
1.5 การวินิจฉัยผ่านทาง OBD On-Board Diagnostics (OBD)	ดี (Good)
1.6 สภาพรถโดยรวม Overall Appearance	ดี (Good)
