Vehicle Inspection Report

สรุปผลการตรวจสอบ (Inspection Summary)

ยี่ห้อ/รุ่น (Brand/Model); HONDA CIVIC 1.8 E AT	วันที่ตรวจสอบรถยนต์ (Date of Inspection): 08/04/64
หมายเลขตัวถัง (VIN): MRHFB2630CP101452	เลขคำขอบริการ (Job No.): I021/0014-5
หมายเลขเครื่องยนต์ (Engine No.): R18Z11206698	<p>Vehicle Picture:</p>

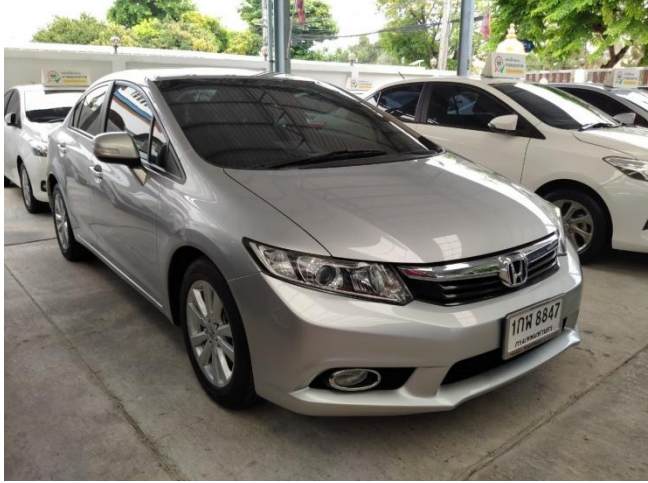
ข้อคิดเห็นทั่วไป (General Comments): รถสภาพดี โครงสร้างไม่เคยมีอุบัติเหตุ ไม่เคยจมน้ำและไฟไหม้

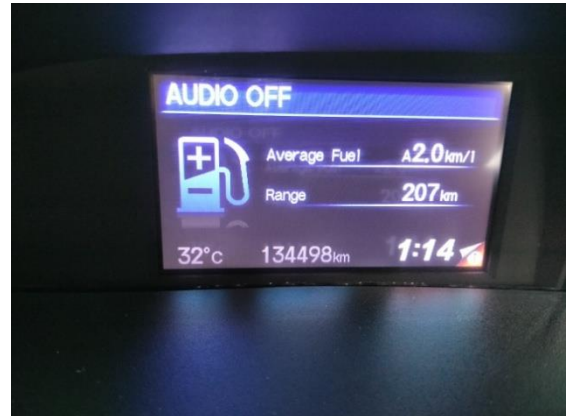
รูปเลขไมล์ (Mileage Picture):

ปีที่ผลิต (Build Date): 2012	
สีรถ (Color): เทา	
ระยะการใช้งาน (Mileage): 134,498 กม.	
หมายเลขทะเบียน (No. Plate): 1 กพ 8847	
วันครบกำหนดชำระภาษี (Registration Expiry): 10 ม.ค. 65	
ชื่อลูกค้า (Customer Name): REGENT HOME CAR	
ที่อยู่ (Address): ถ.ราชพฤกษ์	
โทรศัพท์ (Tel): 089-458-8661	
สถานที่ตรวจสอบรถ (Inspection Place): REGENT HOME CAR

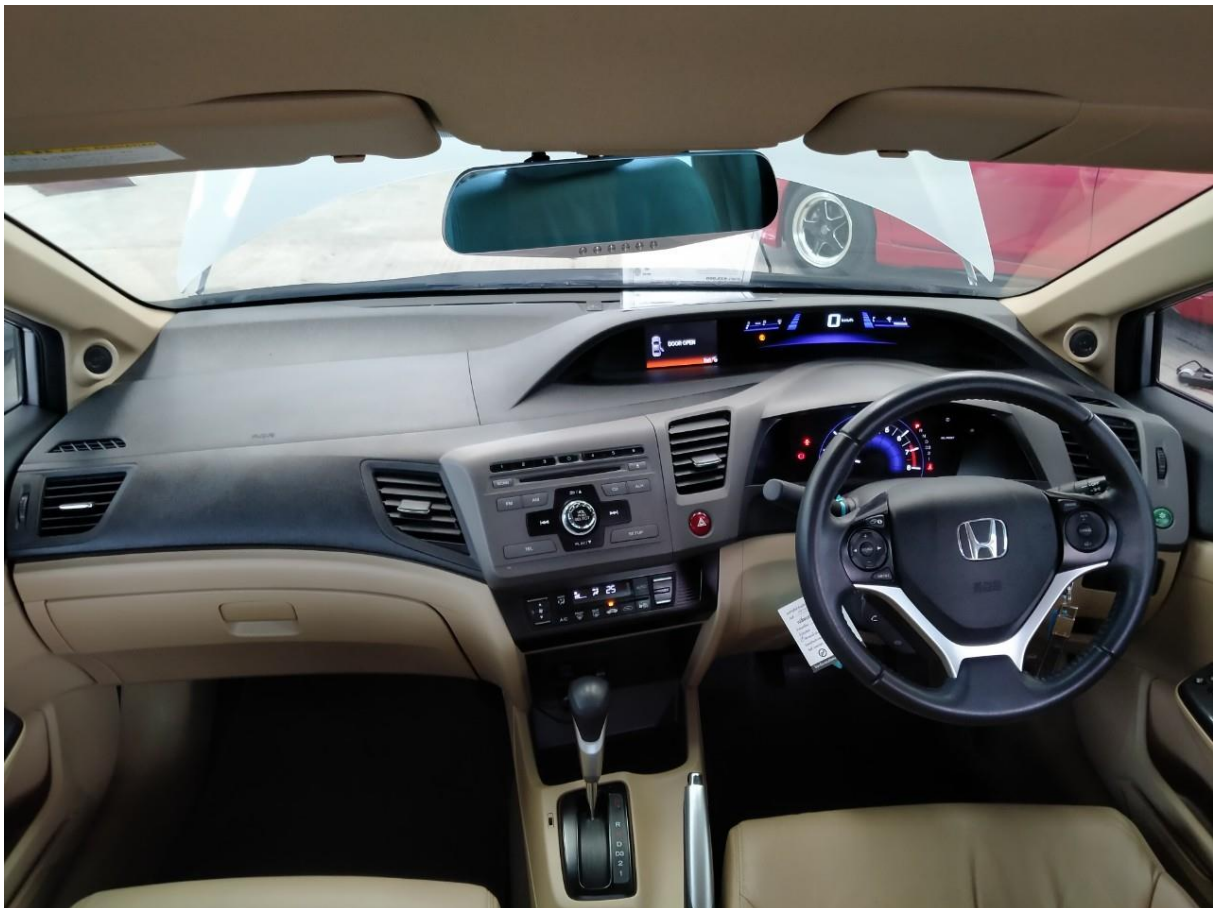
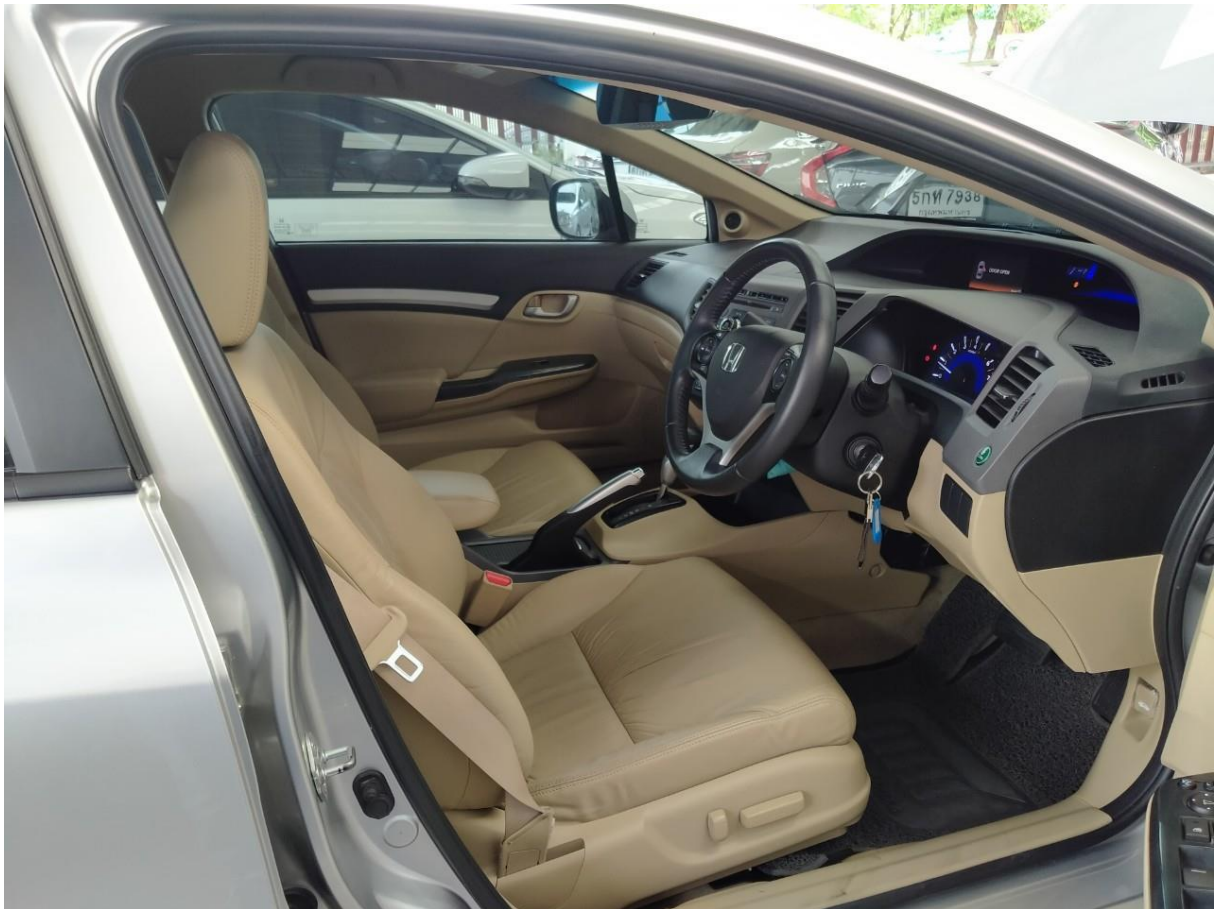
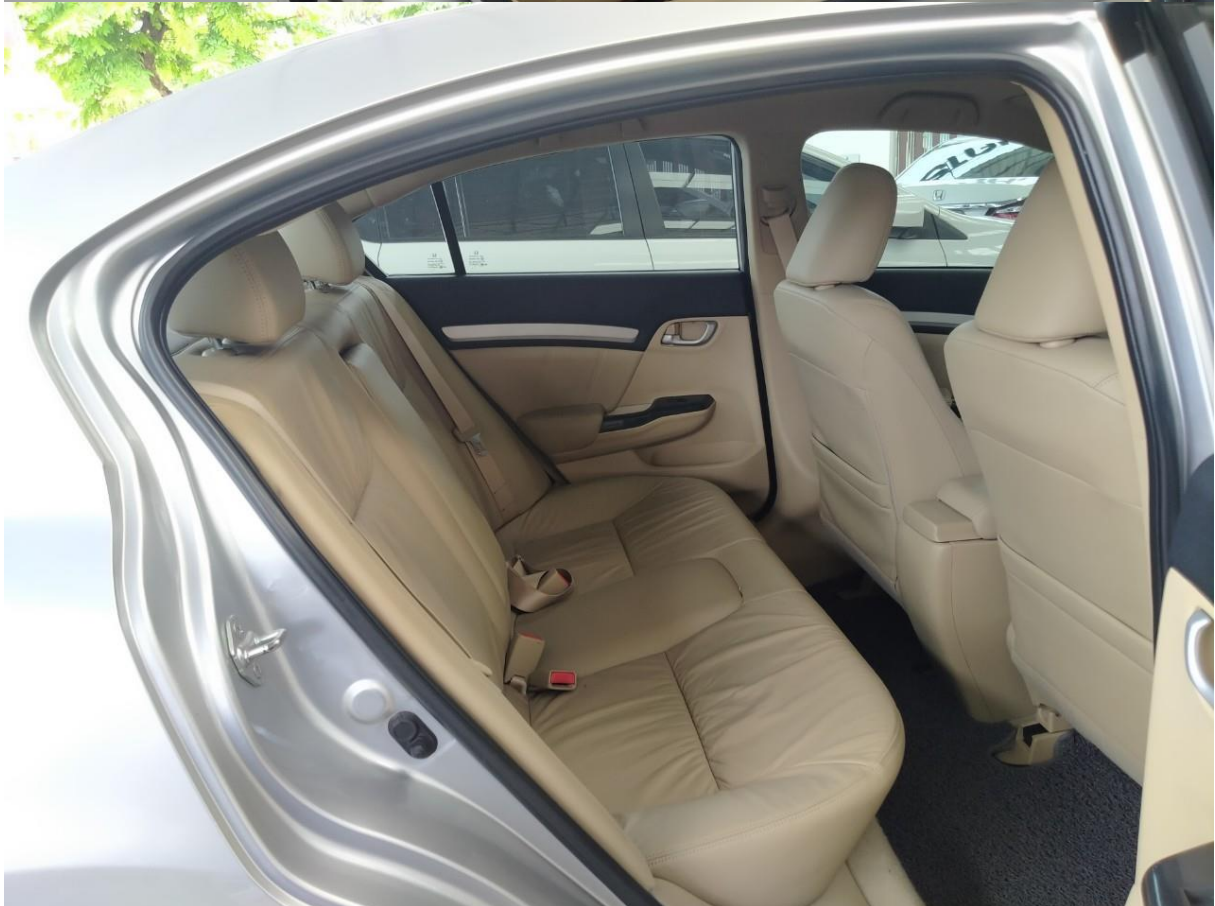
ภาพภายในด้านหน้า หลัง และ จุดบกพร่อง - Interior Visual Details (Front, Rear and/or Defect):

ที่นั่ง สภาพ Seat Appearance	สภาพดีตามอายุการใช้งาน
	การทำงาน การปรับ และการล็อคเบาะ Seat Adjust functional	ทำงานได้ดี
	สภาพ รางได้เบาะ Seat slide adjust rail	สภาพดีตามอายุการใช้งาน
	เข็มขัดนิรภัย Seat Belts	สภาพดีตามอายุการใช้งาน

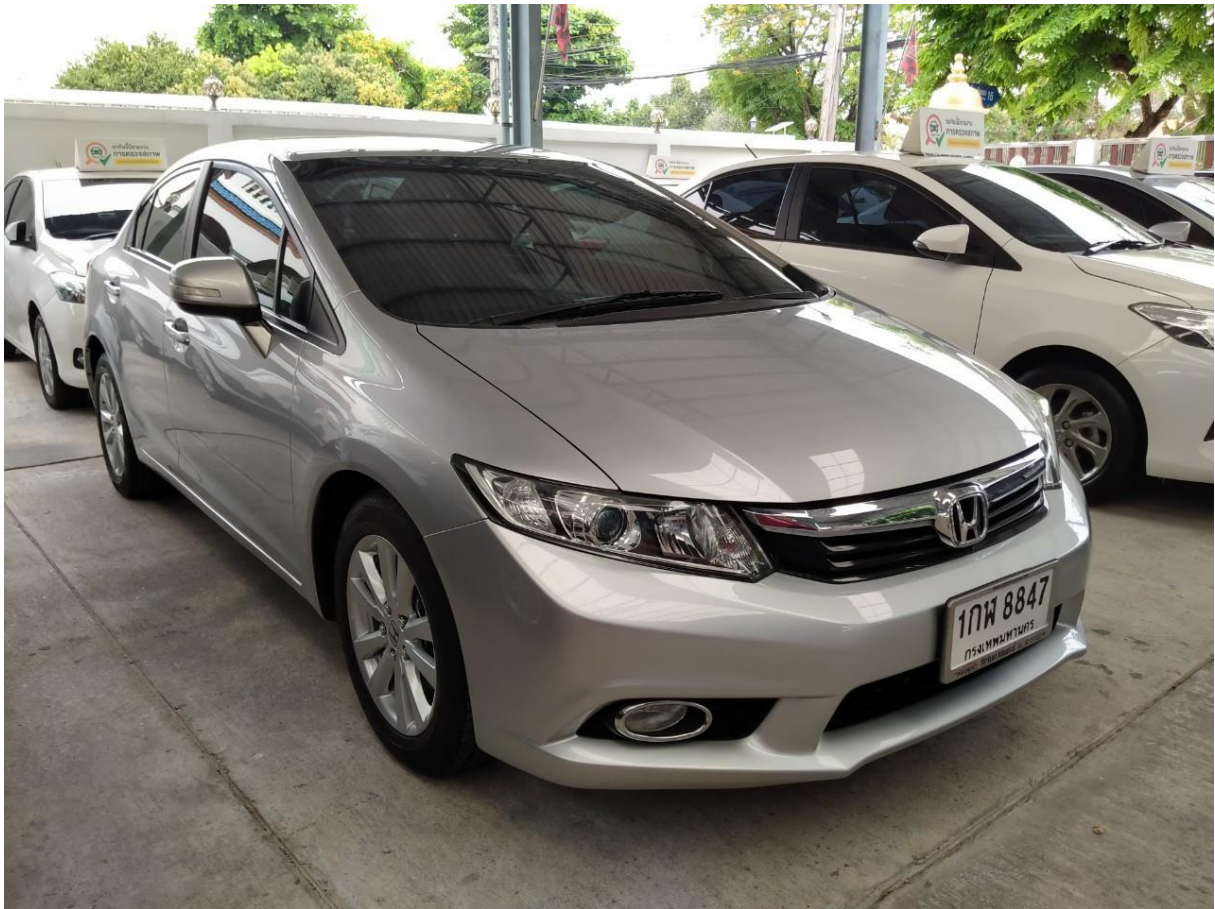
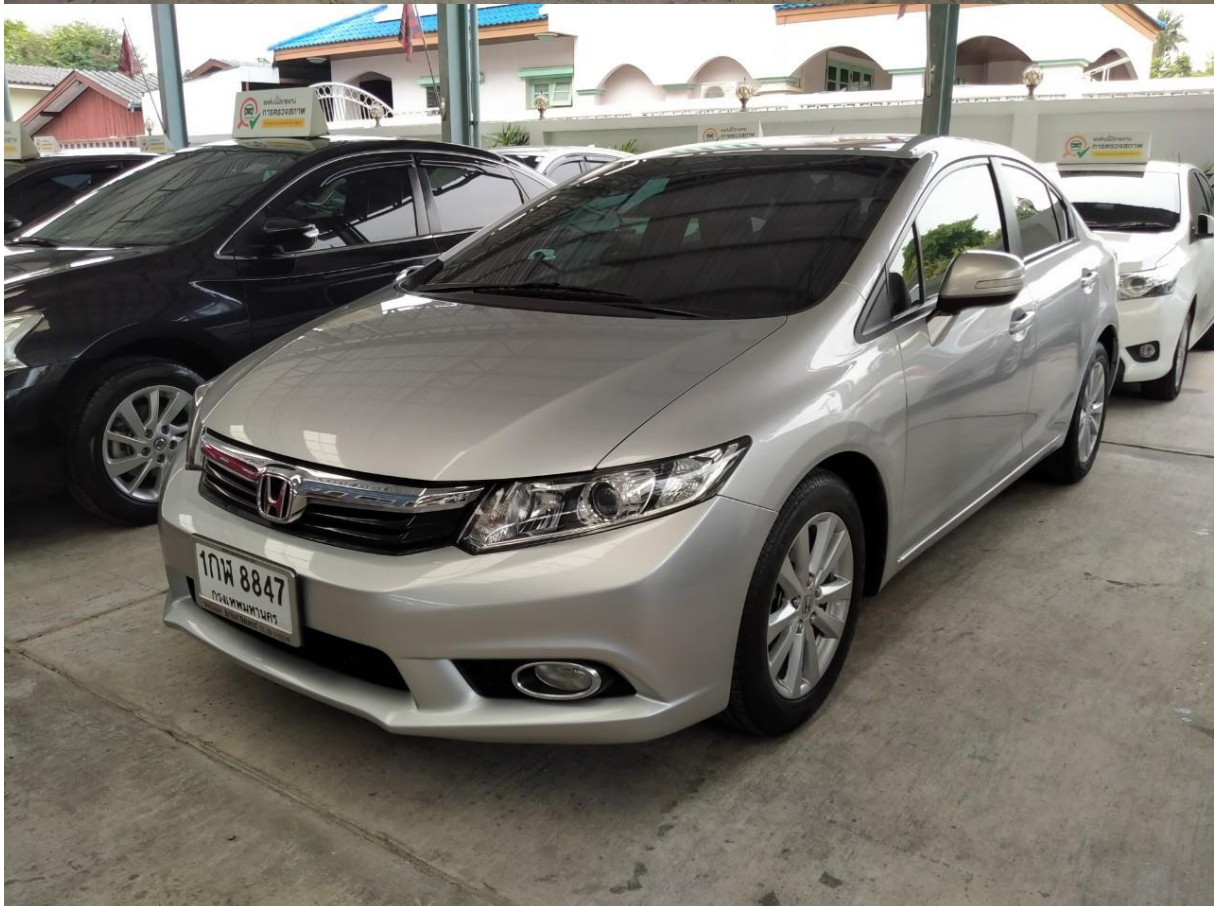
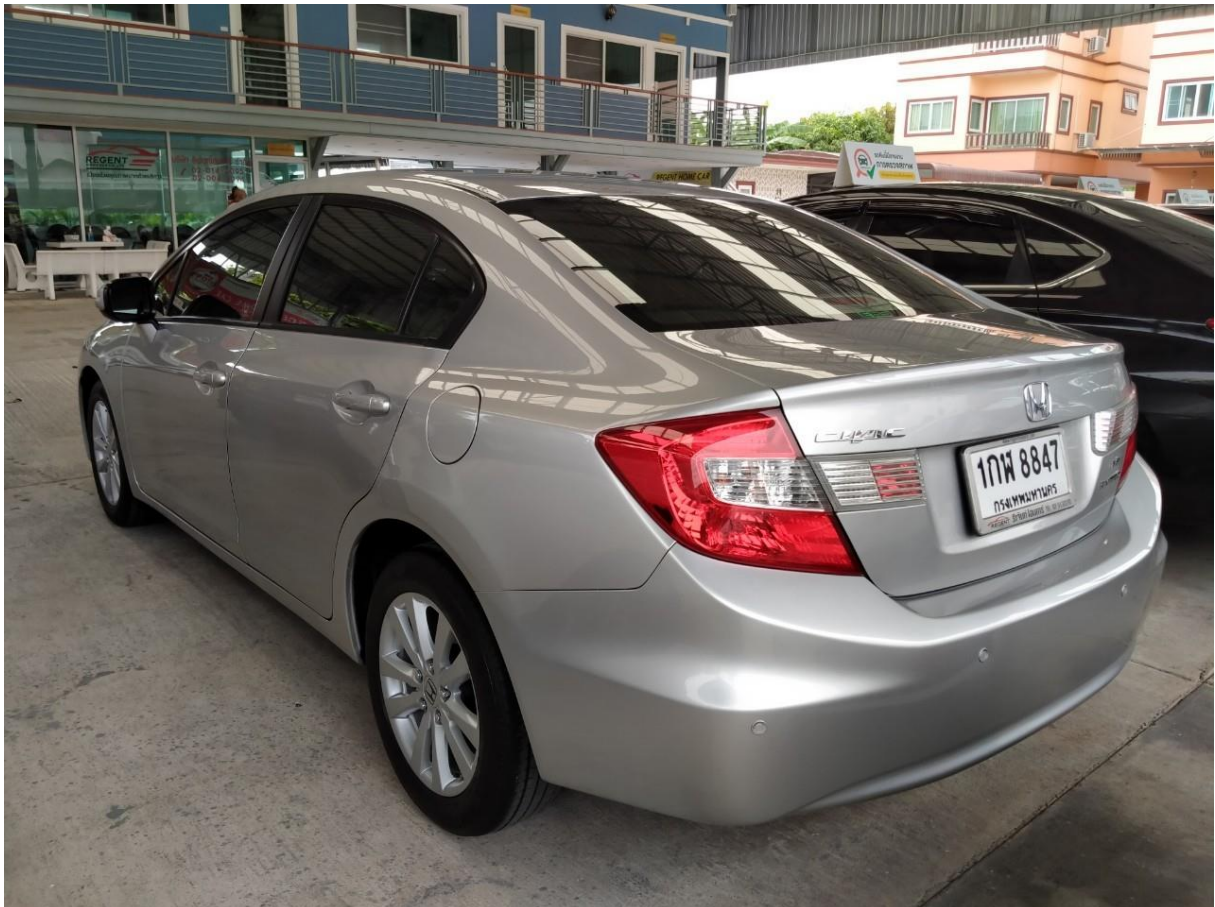
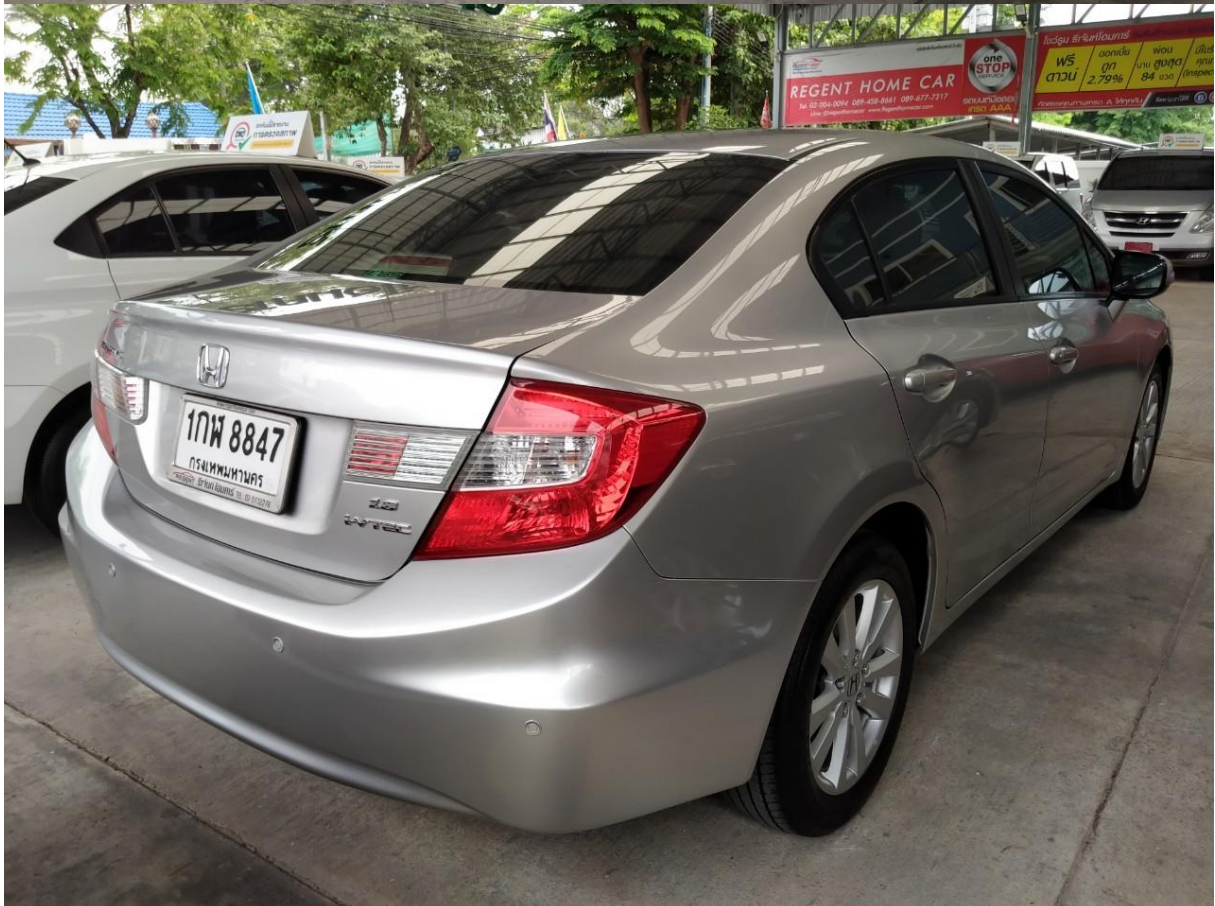
ภาพภายนอก - Exterior Visual Details:

กันชนหน้า Front Bumper	สภาพดี
	คาน รับกันชนหน้า (ขวา) Front Side Member (Right) Appearance	สภาพดี
	คาน รับกันชนหน้า (ซ้าย) Front Side Member (Left) Appearance	สภาพดี
	ฝากระโปรงหน้ารถ Bonnet	สภาพดี
	กระจกบังลมหน้า Windshield	สภาพดี
	หลังคา Roof	สภาพดี
	สภาพ และการทำงาน หลังคาชนิดรูป หลังคาเปิดประทุน Sunroof/Convertible functional and appearance	N/A
	ประตูหน้าขวา Front Right Door	สภาพดี
	ประตูหลังขวา Rear Right Door	สภาพดี
	ประตูเลื่อนด้านขวา Sliding Right Door	N/A
	บันไดขายน้าด้านขวา Right Rocker Panel	สภาพดี
	ประตูหน้าซ้าย Front Left Door	สภาพดี
	ประตูหลังซ้าย Rear Left Door	สภาพดี
	ประตูเลื่อนด้านซ้าย Sliding Left Door	N/A

บันไดซ้ายน้ำด้านซ้าย Left Rocker Panel	สภาพดี
	ประตูท้าย,ฝากระโปรงท้าย Rear Tail Gate	สภาพดี
	กระจกบังลมหลัง Rear Screen	สภาพดี
	กันชนหลัง Rear Bumper	สภาพดี
	คาน รับกันชนหลัง (ขวา) Rear Side Member (Right) Appearance	สภาพดี
	คาน รับกันชนหลัง (ซ้าย) Rear Side Member (Right) Appearance	สภาพดี
	เสาโครงสร้าง A ขวา Right A-Pillar	สภาพดี
	เสาโครงสร้าง B ขวา Right B-Pillar	สภาพดี
	เสาโครงสร้าง C ขวา Right C-Pillar	สภาพดี
	เสาโครงสร้าง D ขวา Right D-Pillar	N/A
	เสาโครงสร้าง A ซ้าย Left A-Pillar	สภาพดี
	เสาโครงสร้าง B ซ้าย Left B-Pillar	สภาพดี
	เสาโครงสร้าง C ซ้าย Left C-Pillar	สภาพดี
	เสาโครงสร้าง D ซ้าย Left D-Pillar	N/A
	ระบบบังคับเลี้ยว Steering Components	สภาพดีตามอายุการใช้งาน
