I024/0023-32

Toyota Vios 1.5 E

Mar 13, 2024

Vehicle Inspection Report สรุปผลการตรวจสภาพรถ (Inspection Summary)

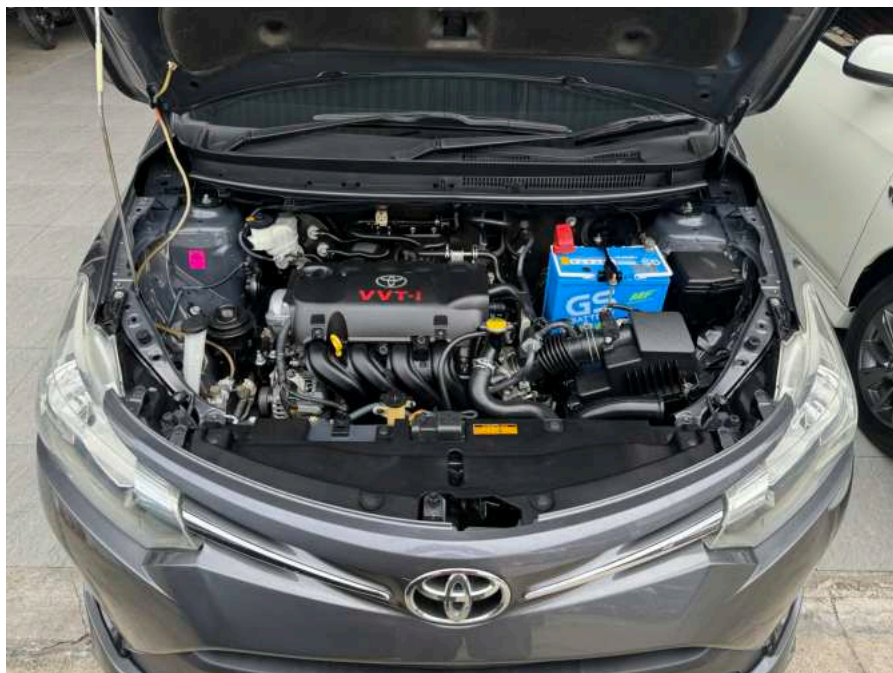
ภาพห้องเครื่อง

Voltage	12.43	V
Rating	450	CCA
Current	337	CCA
Internal resistance	8.03	mΩ
State of Charge	63	%
State of Health	54	%
Status	CAUTION

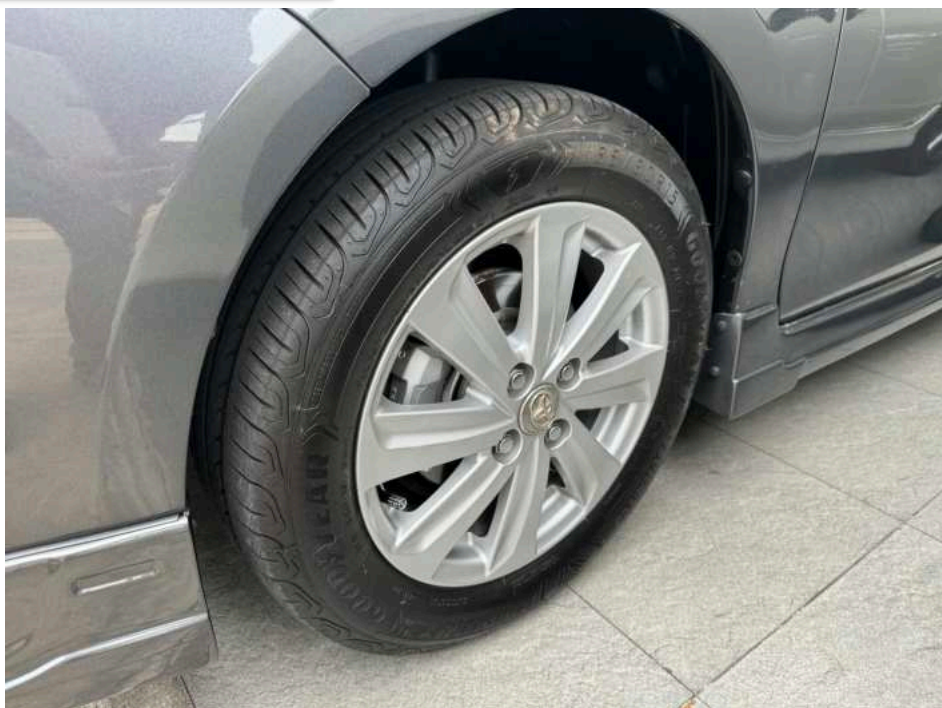
ขอบยาง ล้อ

05/22
