# Vehicle Inspection Report

| ยี่ห้อ/รุ่น (Brand/Model): MERCEDES BENZ C250 COUPE 2.0 AT | วันที่ตรวจสอบรถยนต์ (Date of Inspection): 12/03/64 |
| หมายเลขตัวถัง (VIN): WDD2053452F325518 | เลขคำขอบริการ (Job No.): I021/0010-4 |

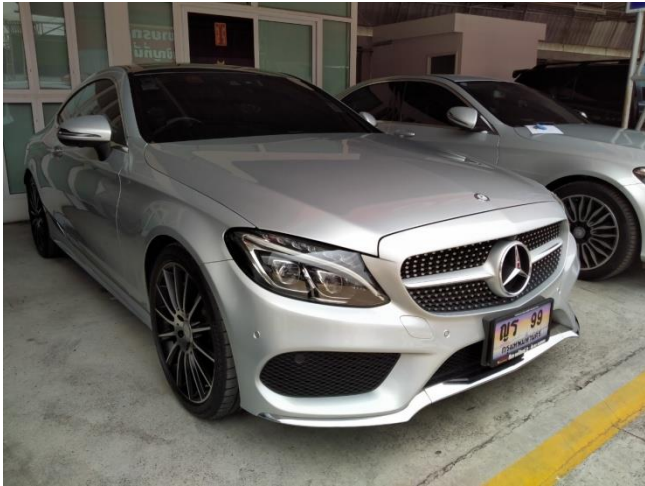
| หมายเลขเครื่องยนต์ (Engine No.): 27492030594243 | <p>Vehicle Picture:</p> |

| | <p>สภาพรถโดยรวม</p> <p>Overall Appearance</p> | ดี |

ข้อคิดเห็นทั่วไป (General Comments): รถสภาพดี โครงสร้างไม่เคยมีอุบัติเหตุ ไม่เคยจมน้ำและไฟไหม้

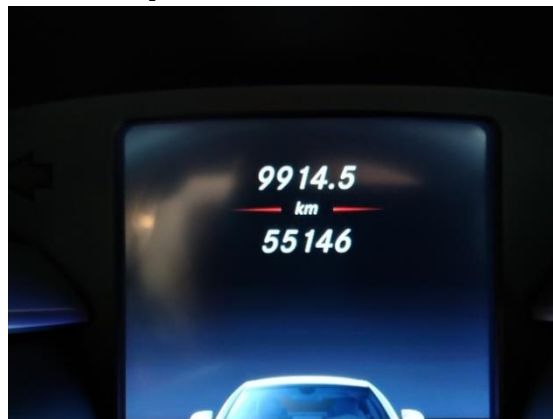
รูปเลขไมล์ (Mileage Picture):

| ระยะการใช้งาน (Mileage): 55,146 กม. | |

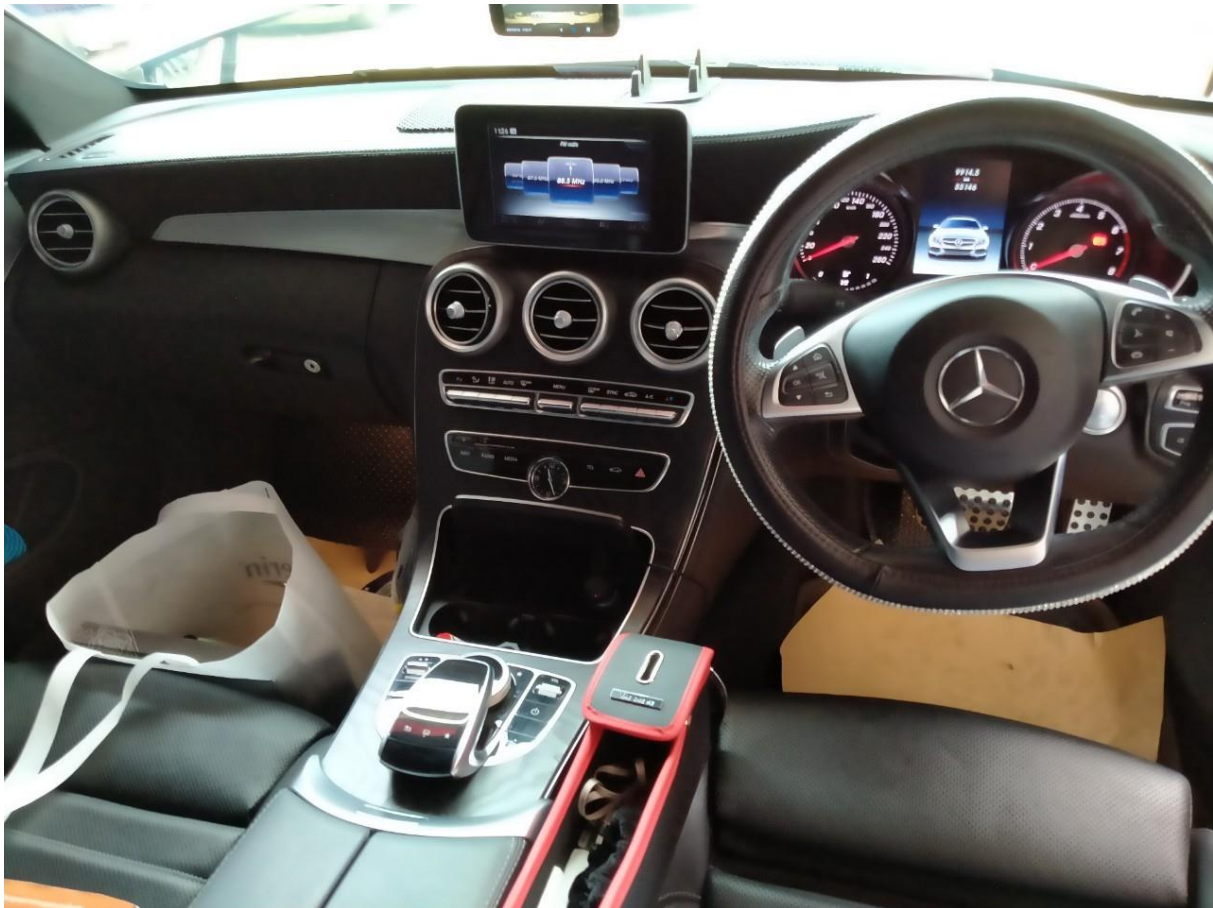
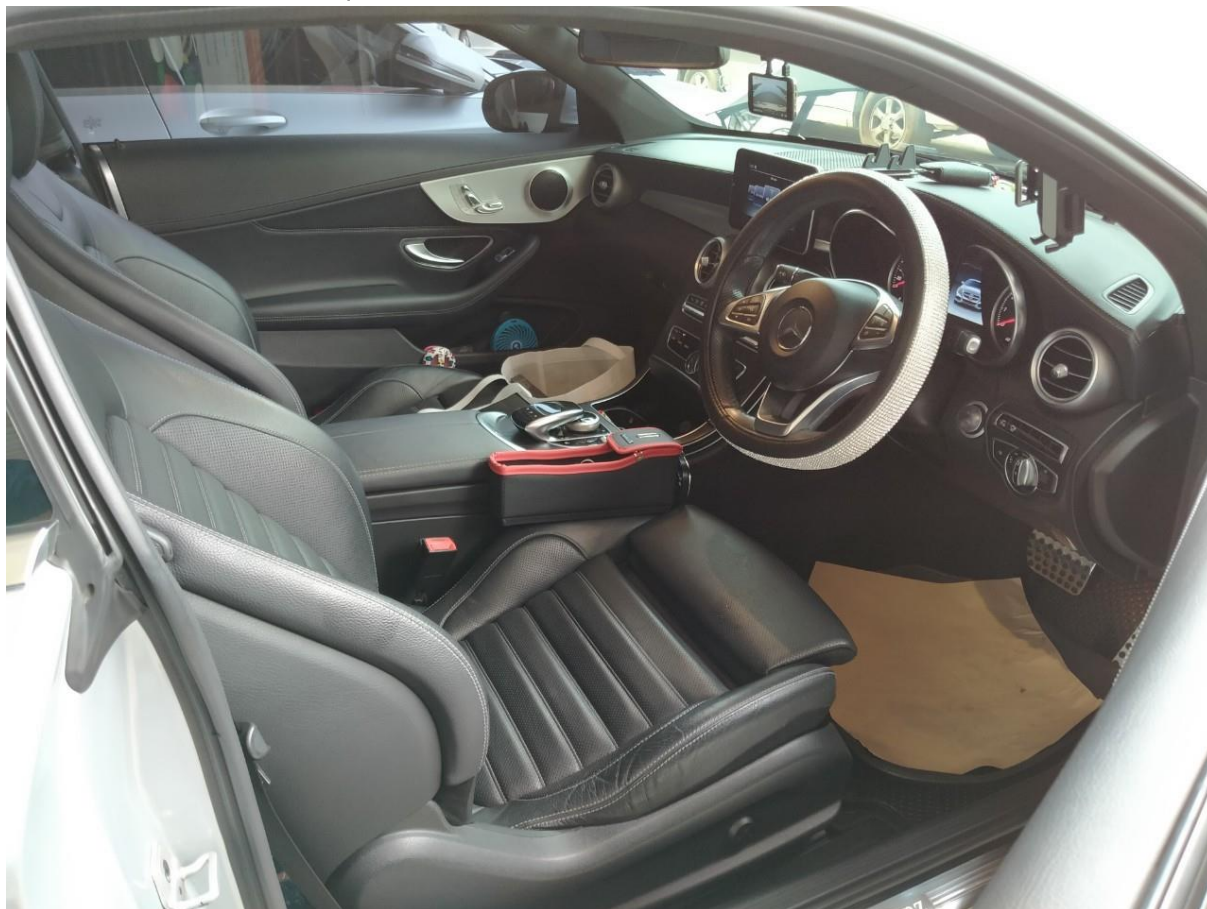
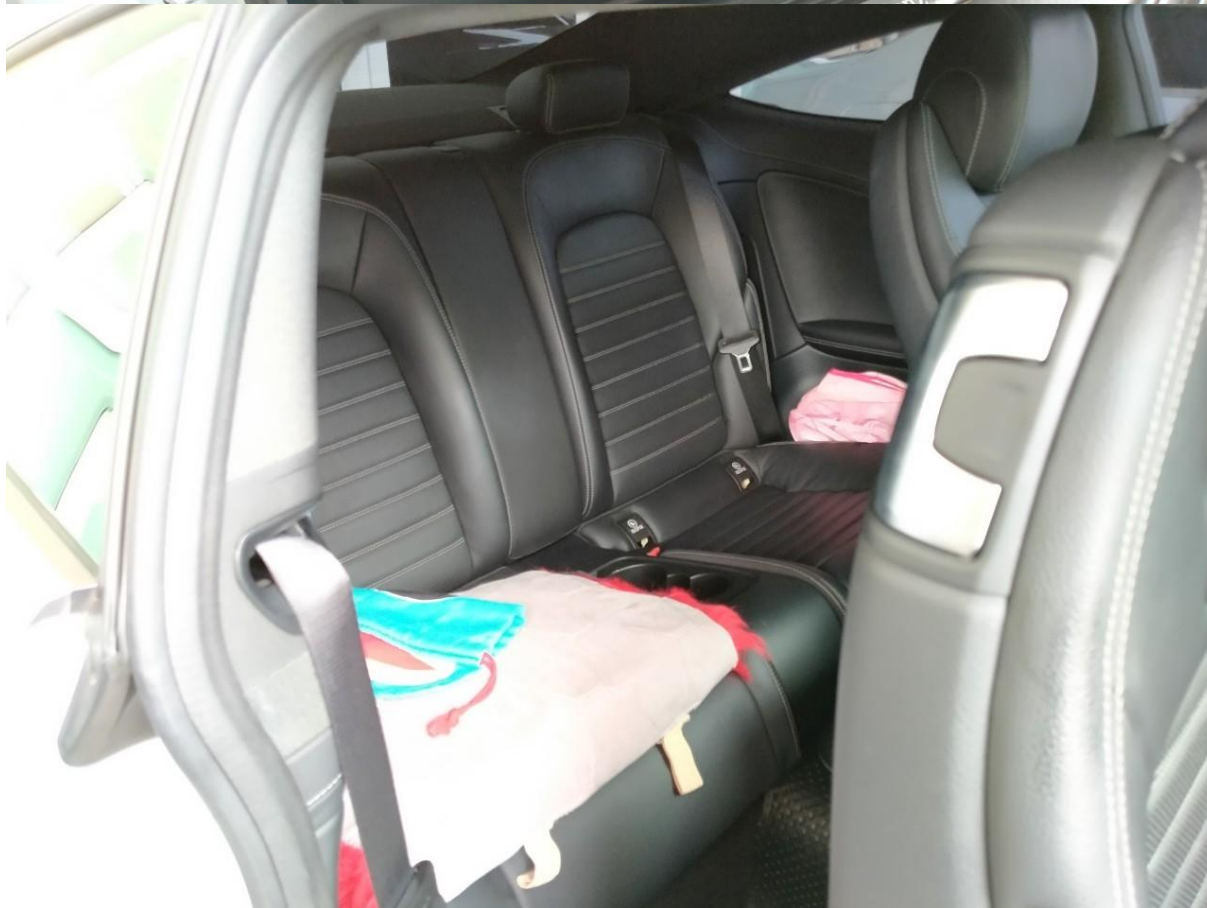
ภาพภายในด้านหน้า หลัง และ จุดบกพร่อง - Interior Visual Details (Front, Rear and/or Defect):

| | ที่นั่ง สภาพ<br>Seat Appearance | สภาพดีตามอายุการใช้งาน |
| | การทำงาน การปรับ และการล็อคเบาะ<br>Seat Adjust functional | ทำงานได้ดี |
| | สภาพ รางได้เบาะ<br>Seat slide adjust rail | สภาพดีตามอายุการใช้งาน |
| | เข็มขัดนิรภัย<br>Seat Belts | สภาพดีตามอายุการใช้งาน |
