I023/0108-118

Mercedes-Benz C250 2.0 Sport

Feb 21, 2024

Vehicle Inspection Report

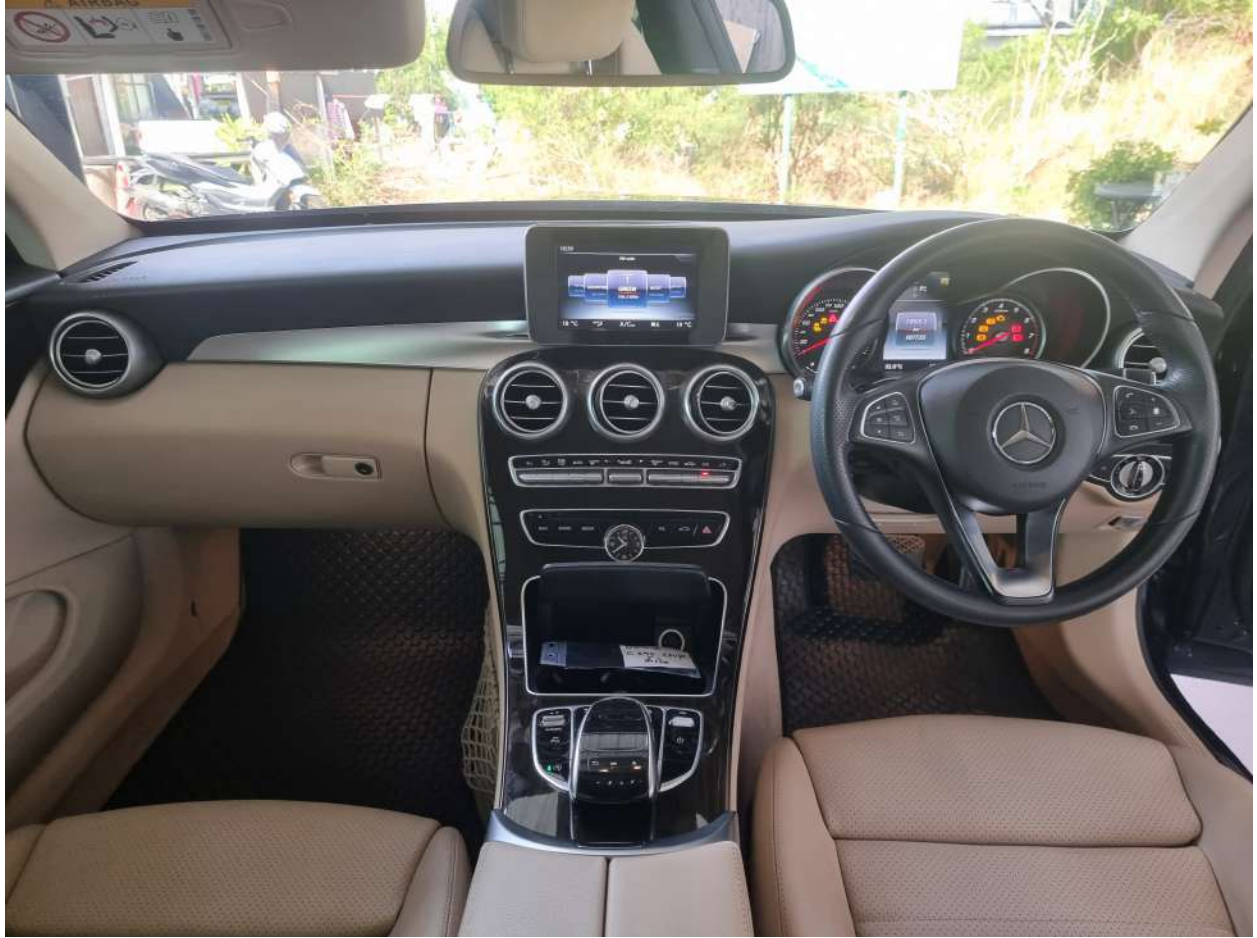
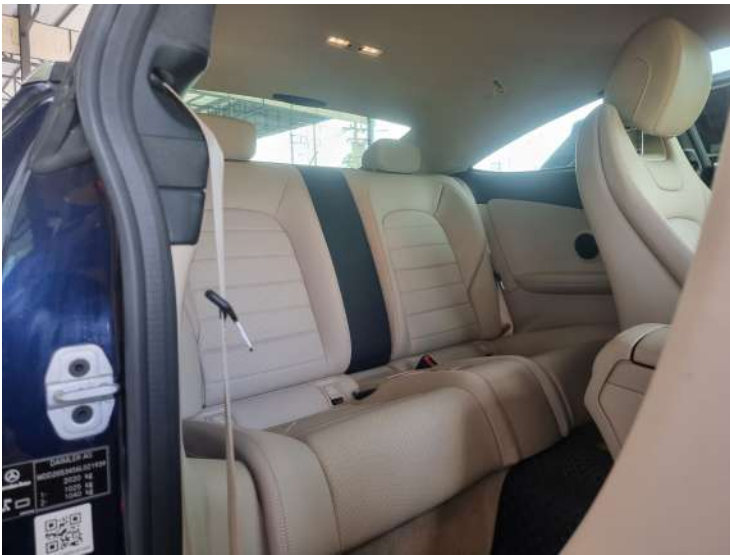
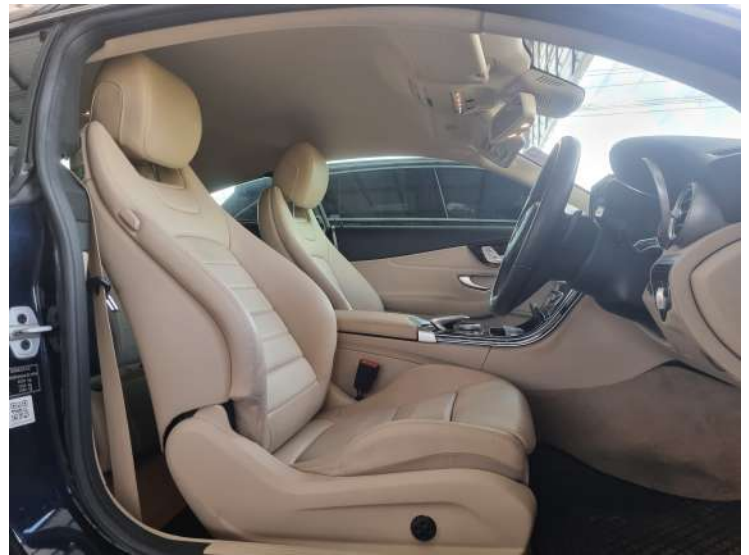
ภาพภายใน

ประเมินสภาพรวม: ผ่าน
อุปกรณ์หลัก/อุปกรณ์เสริมขณะขับที่:

- ✓ ระบบปรับอากาศ [ผ่าน]
- ✓ ไฟส่องสว่าง [ผ่าน]
- ✓ ไฟเลี้ยว/ไฟฉุกเฉิน [ผ่าน]
- ✓ หน้าปัดและมาตรวัด [ผ่าน]
- ✓ เข็มชดนิรภัย [ผ่าน]
- ✓ แตร [ผ่าน]
- ✓ เครื่องเล่นเพลง [ผ่าน]
- ✓ ระบบปิดน้ำฝน [ผ่าน]
- ✓ เบาะนั่งยึดแน่น [ผ่าน]
- ✓ กระจกไฟฟ้า [ผ่าน]

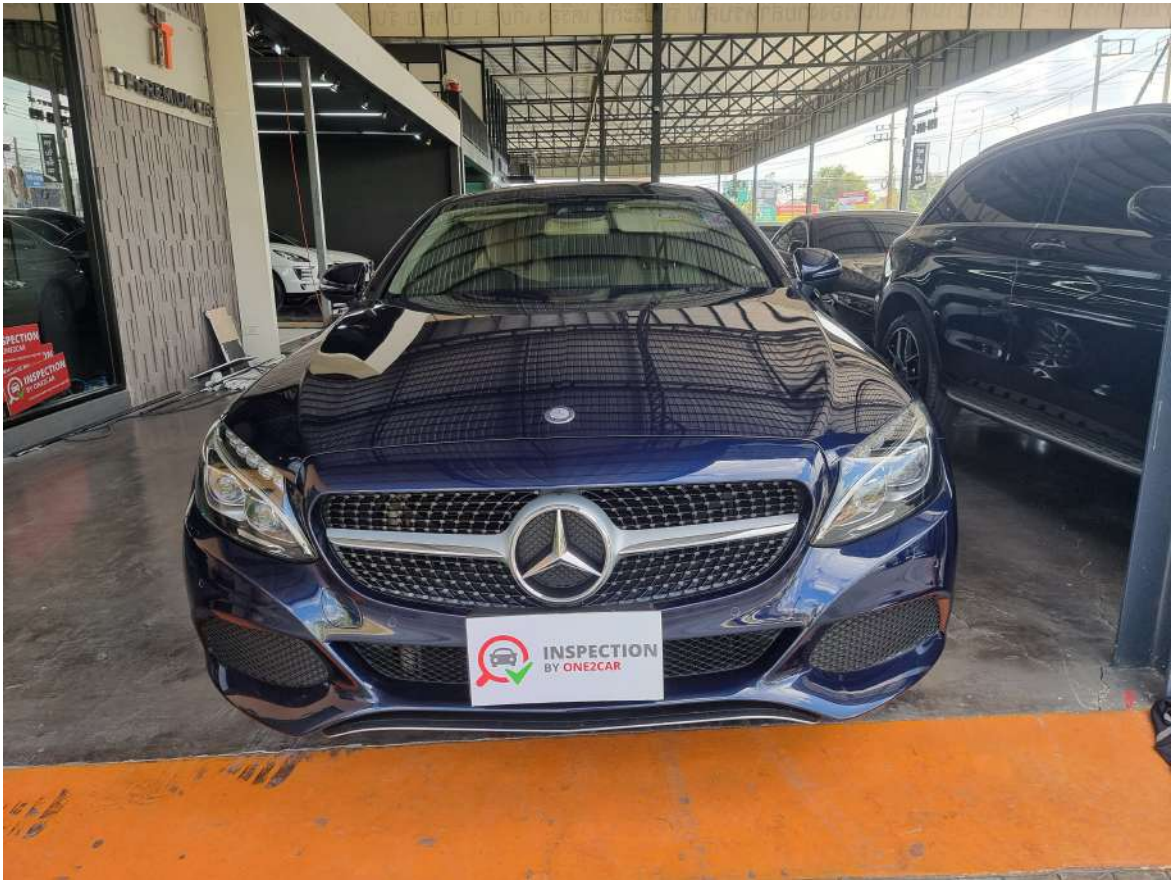
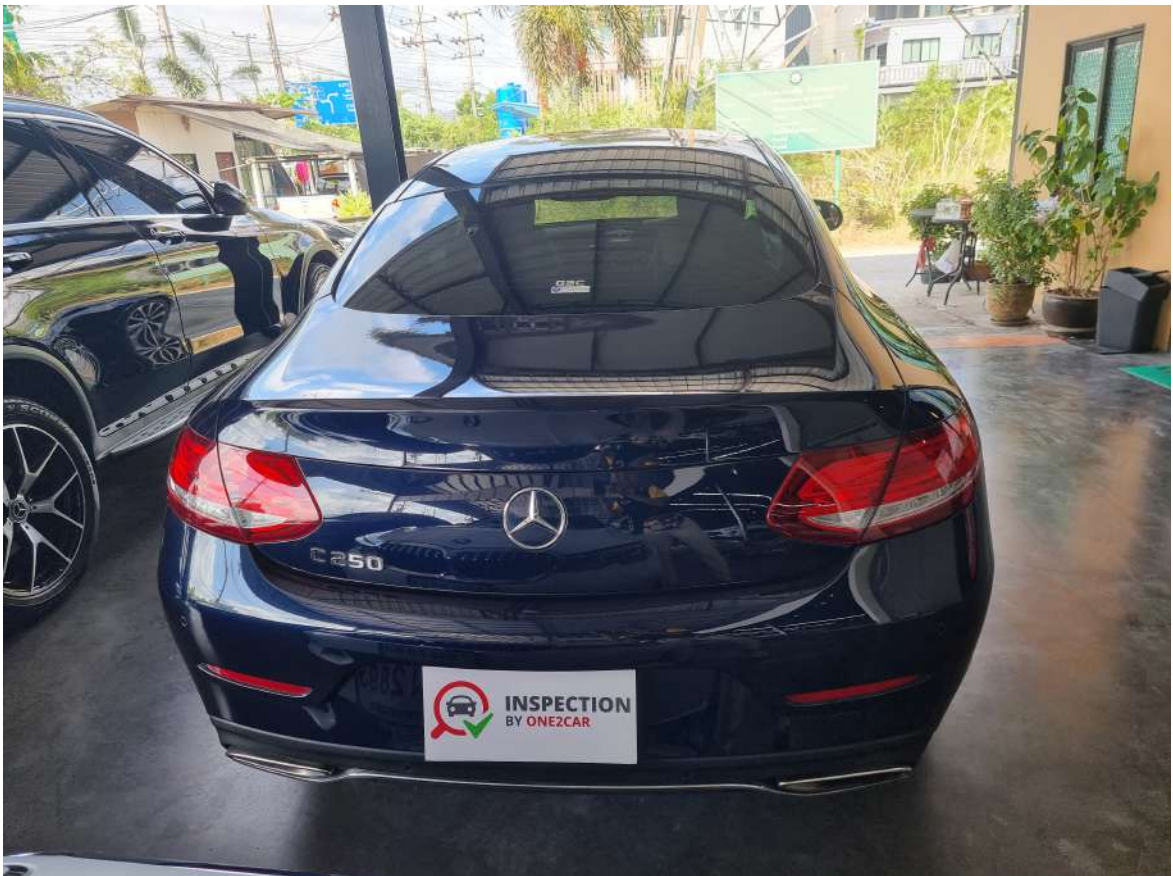
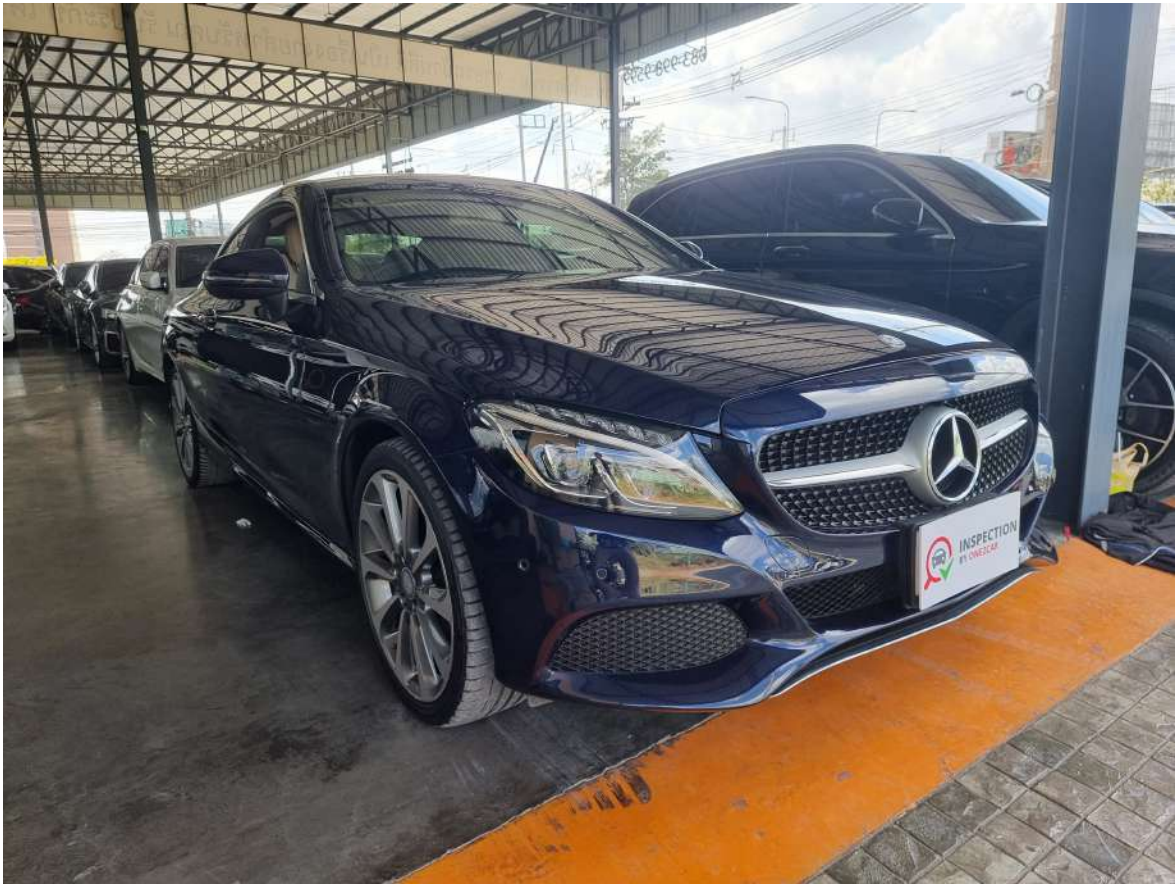
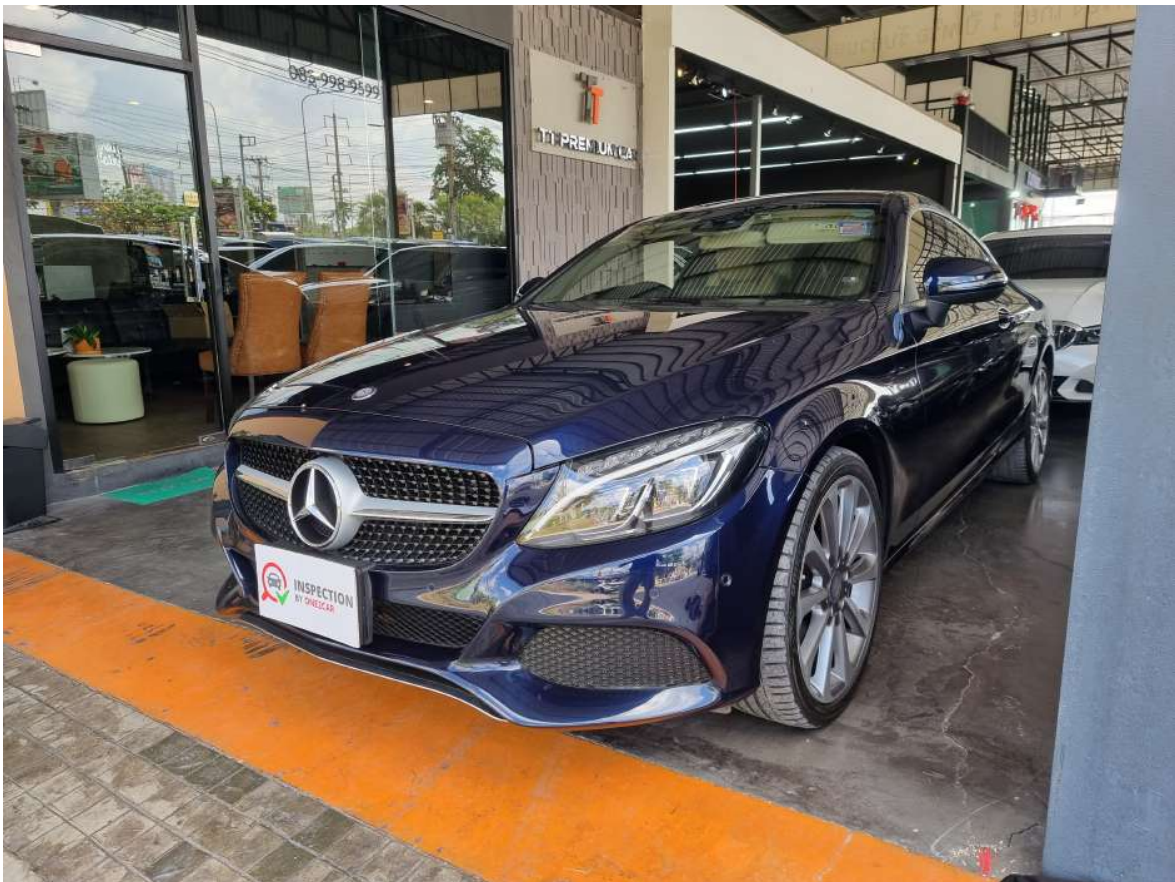
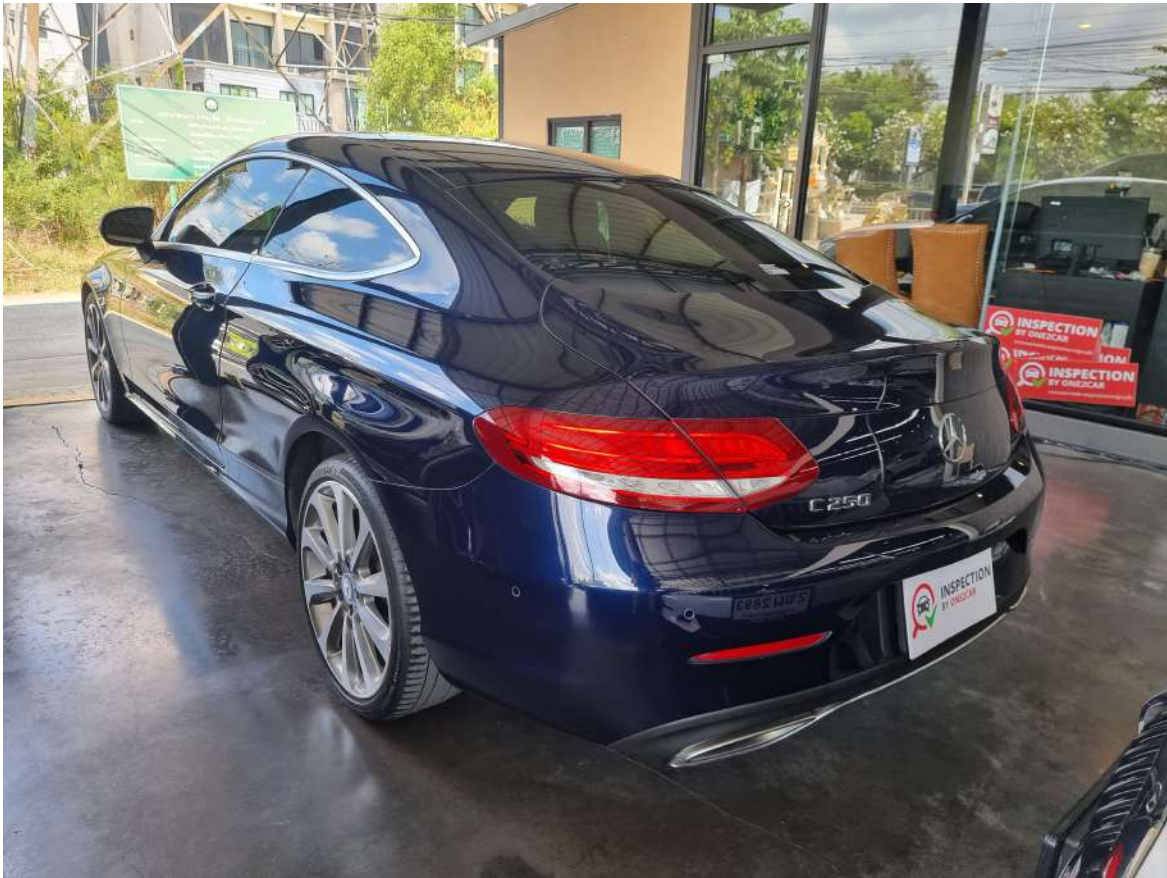
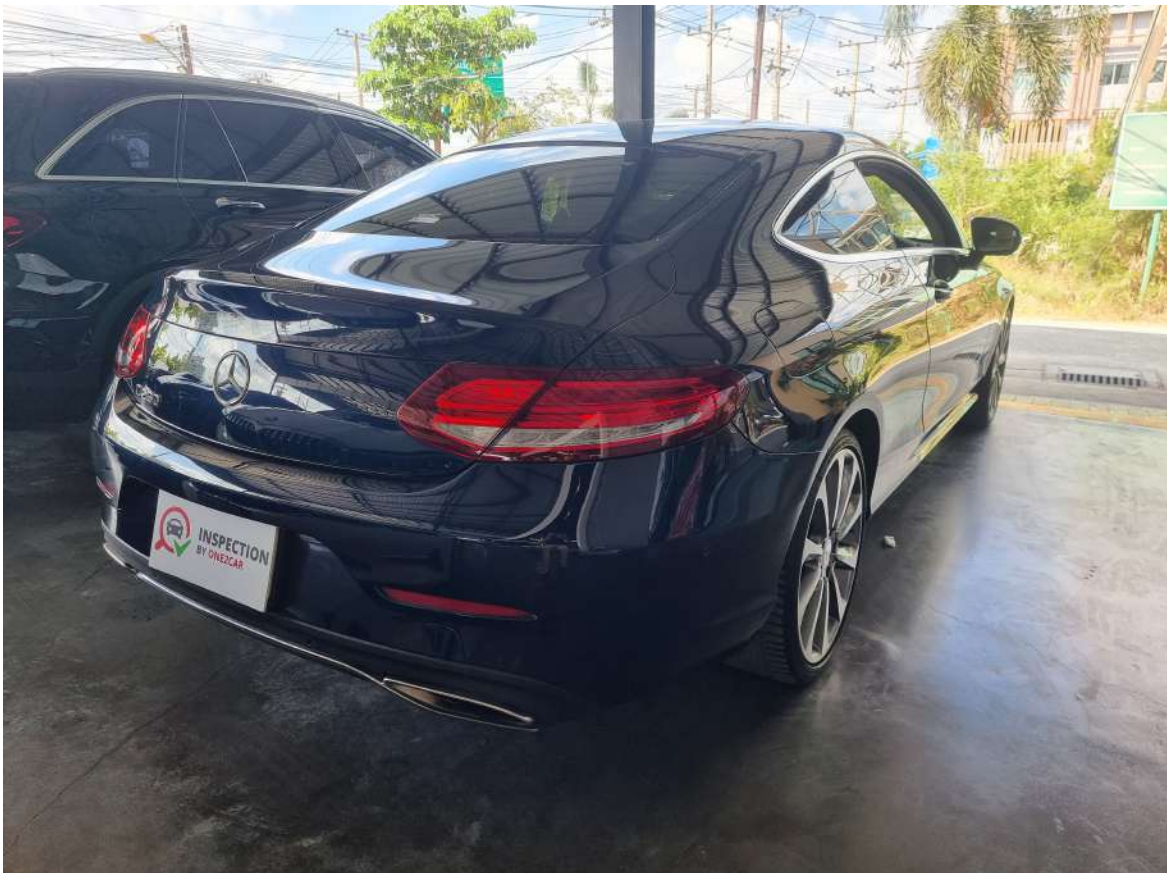
ภาพภายนอก

ประเมินสภาพรวม: ผ่าน
รายการที่รื้อการแก้ไข: ไม่พบรายการแก้ไข
ชิ้นส่วนประกอบตัวถังรถ

- ✓ แผ่นเพลทเลขตัวถังมองเห็นได้ชัดเจน
- ✓ ชิ้นส่วนประกอบตัวถังรถ ผ่านการวัดค่าความหนาของสีแล้ว
- ✓ สีรถตรงตามเสาเอกสารจทะเบียน

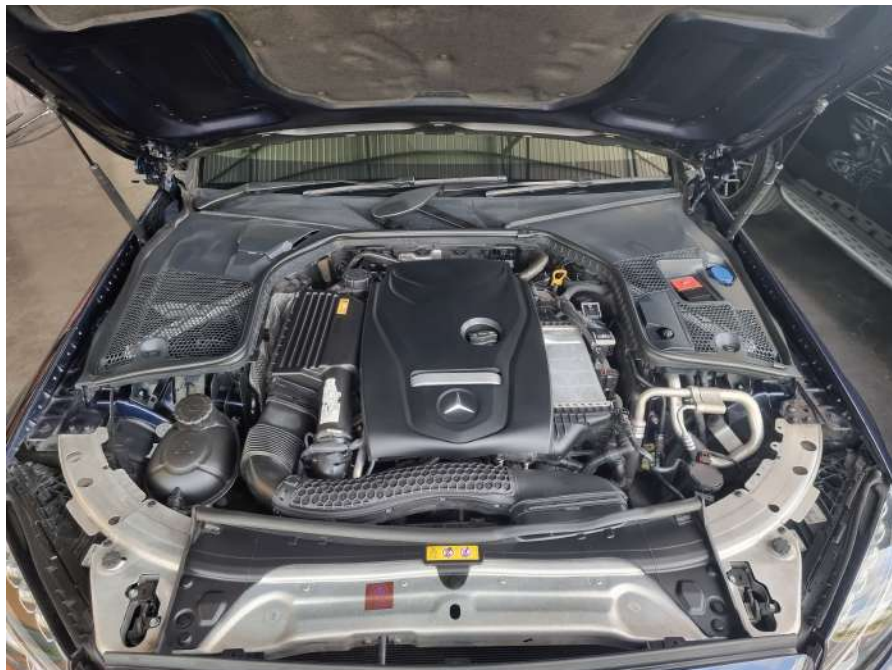
ภาพห้องเครื่อง

- ✓ รอบเดินเบาของเครื่องยนต์ปกติ
- ✓ ไม่มีปัญหาการสตาร์ทเครื่อง
- ✓ ระบบระบายความร้อนเครื่องยนต์แสดงค่าปกติ
- ✓ ไม่เกิดเสียงจากชิ้นส่วนหรือสายพานหน้าห้องเครื่อง
- ✓ ระบบเบรคไม่มีรอยร้าวซึม
- ✓ เครื่องยนต์ไม่มีคราบ/รอยร้าวซึม

Voltage	11.87	V
Rating	700	CCA
Current	430	CCA
Internal resistance	6.3	mΩ
State of Charge	7	%
State of Health	39	%
Status	REPLACE

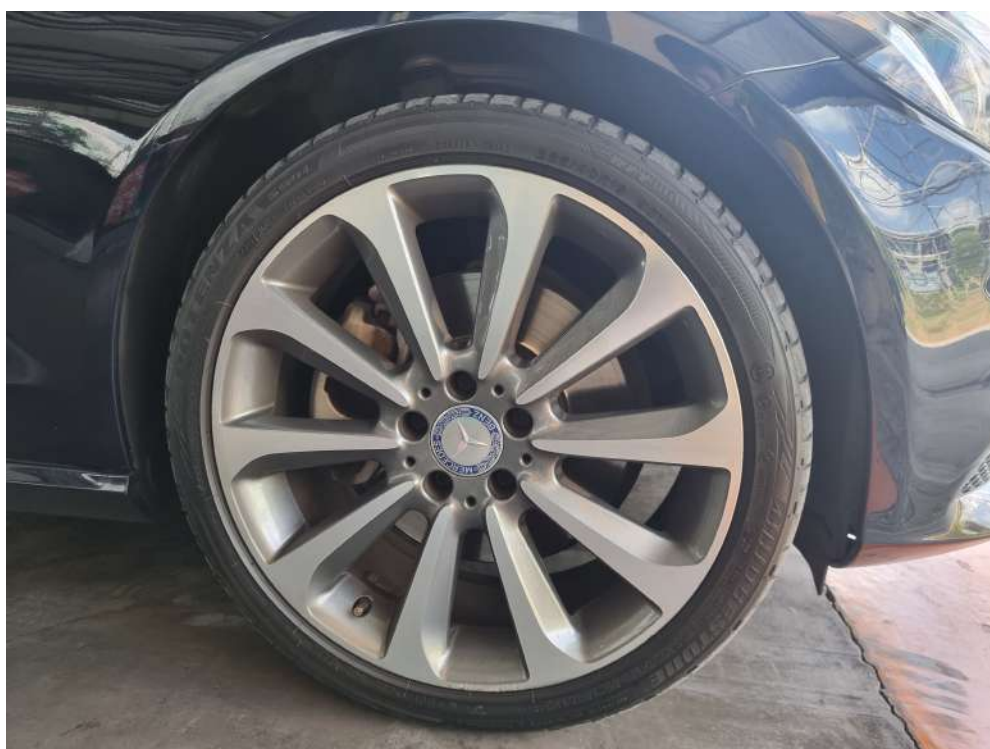
ขอบยาง ล้อ

13/21

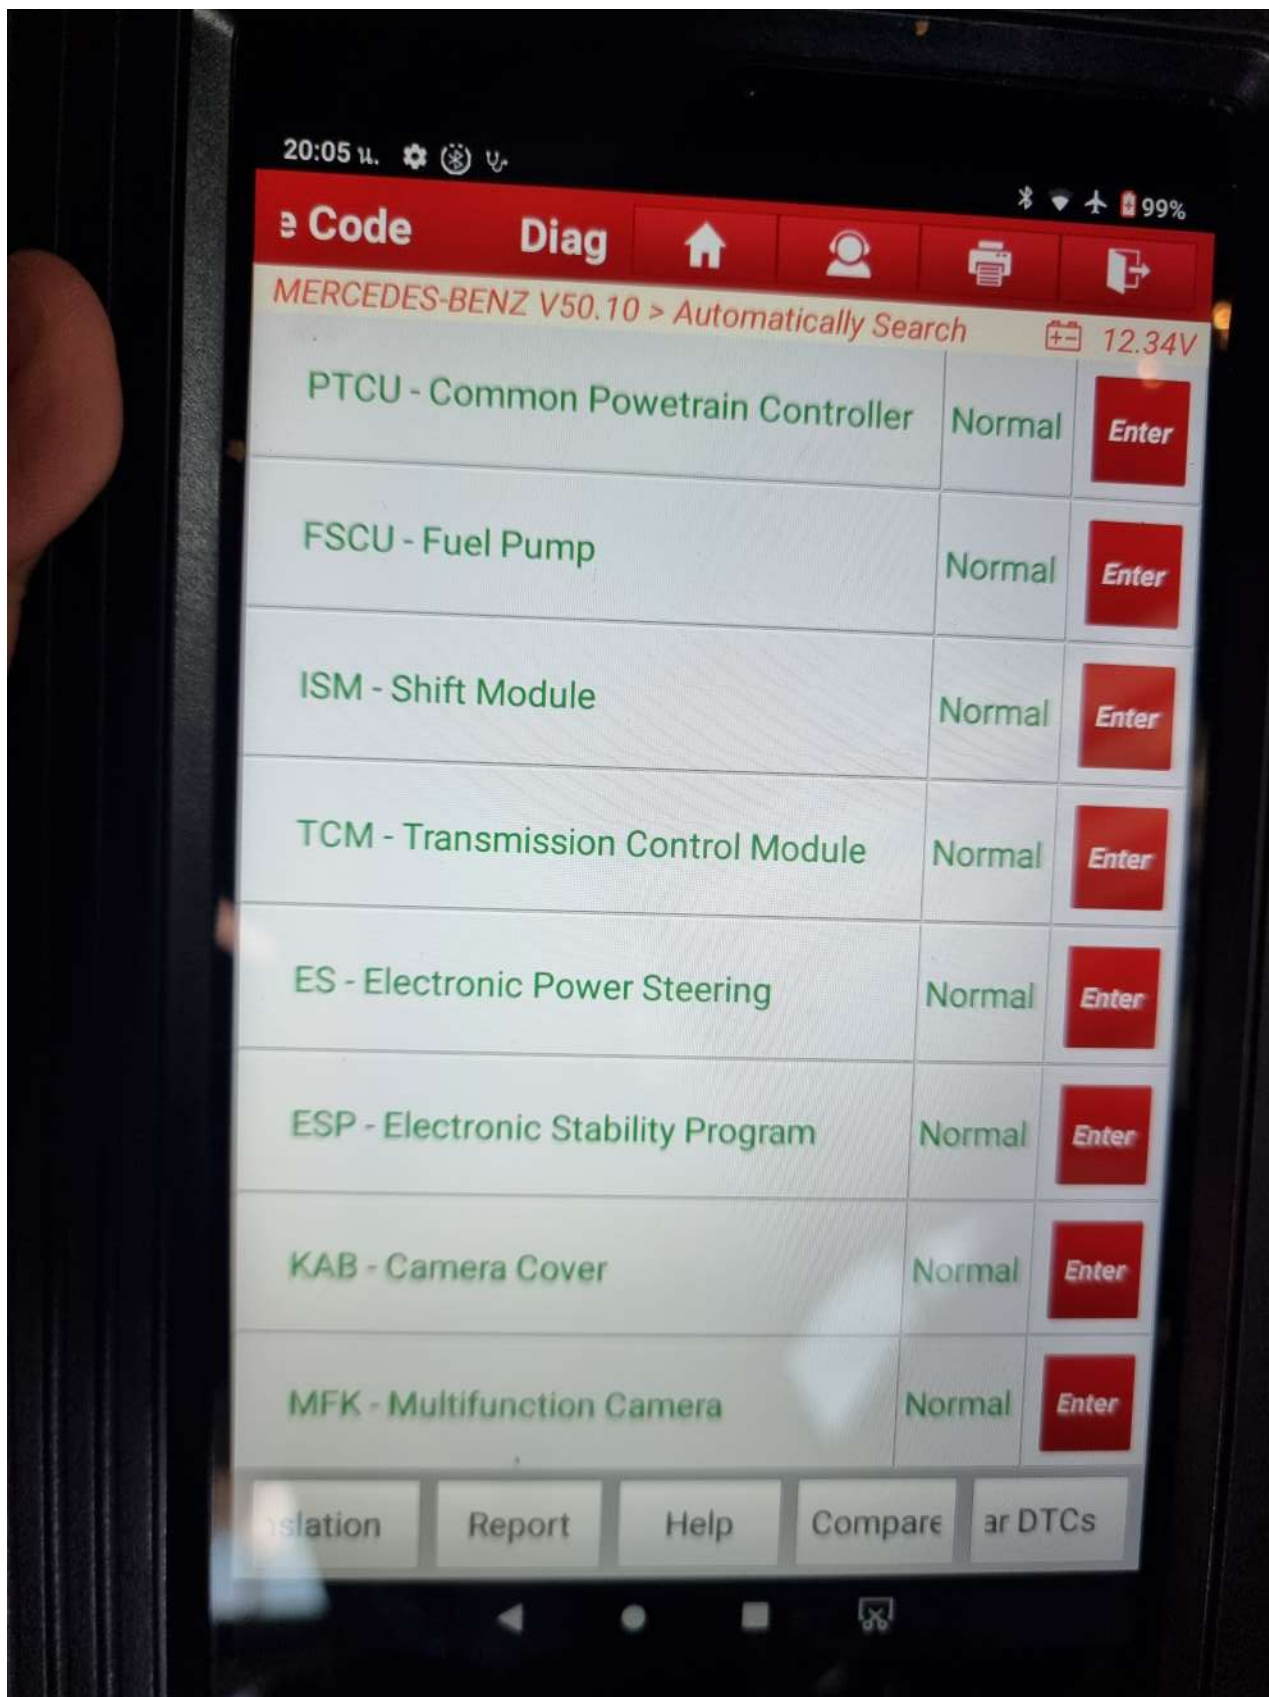
ภาพ OBD

ดี (Good)
