# Vehicle Inspection Report

ยี่ห้อ/รุ่น (Brand/Model): HONDA CIVIC 1.8 E A/T	วันที่ตรวจสอบรถยนต์ (Date of Inspection): 06-10-63
หมายเลขตัวถัง (VIN): MRHFC6620GT102442	เลขคำขอบริการ (Job No.): I020/0059-01
หมายเลขเครื่องยนต์ (Engine No.): R18Z16009658	Vehicle Picture:  
ปีที่ผลิต (Build Date): 2016	
สีรถ (Color): เทา	
ระยะการใช้งาน(Mileage): 120,599 กม.	
หมายเลขทะเบียน (No. Plate): 5 กบ 6101 กทม.	
วันครบกำหนดชำระภาษี (Registration Expiry): 30 ส.ค. 64	
ชื่อลูกค้า (Customer Name): รถบ้านน้องปาย	
ที่อยู่(Address): สุขุมวิท 107	
โทรศัพท์ (Tel): -	
สถานที่ตรวจสอบรถ (Inspection Place): รถบ้านน้องปาย

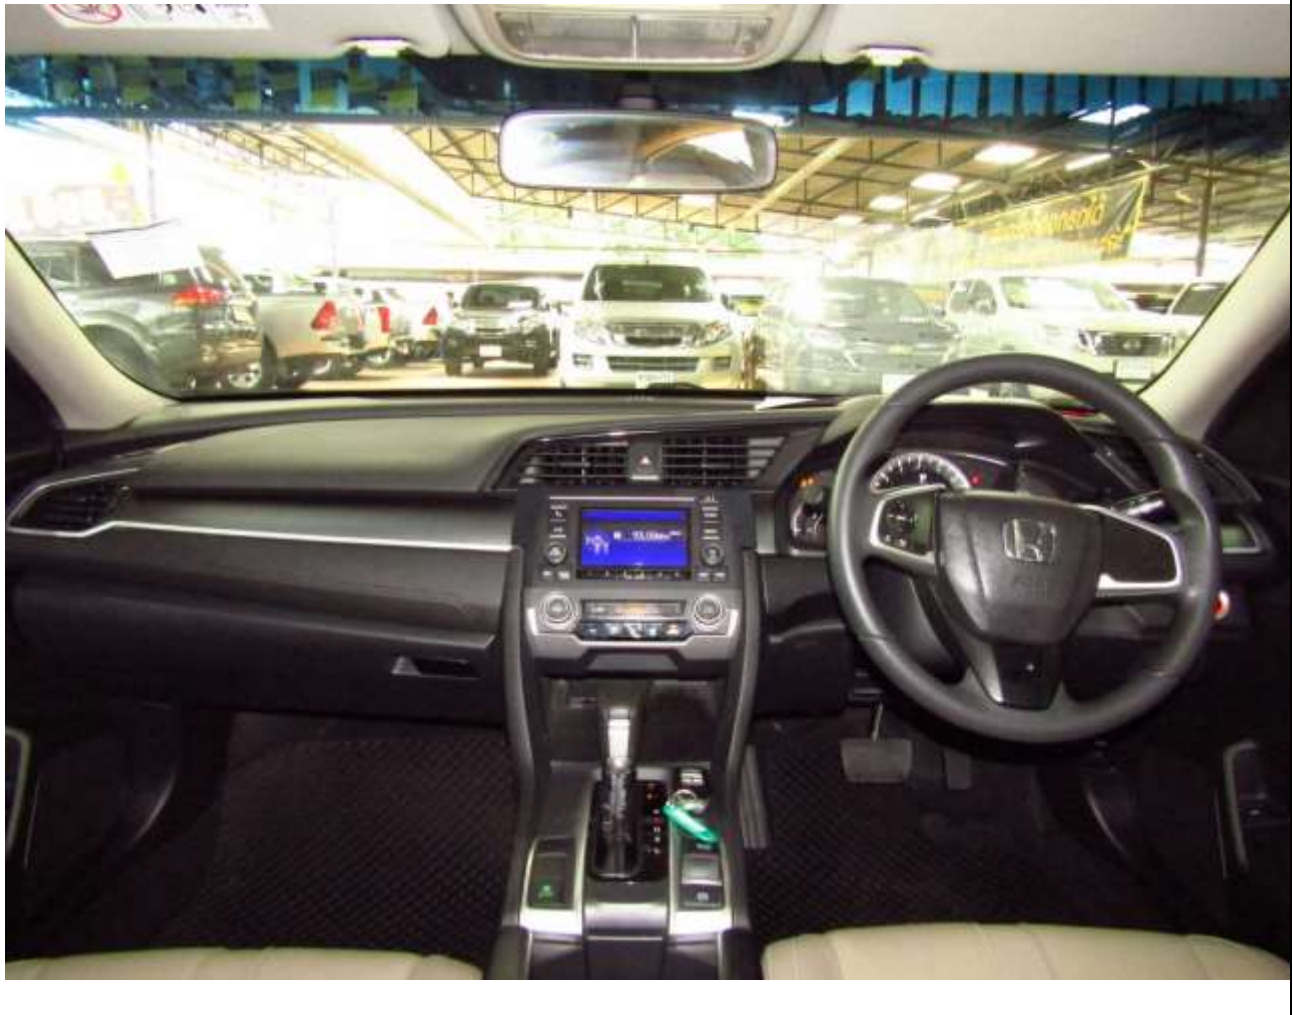
### ภาพภายในด้านหน้า หลัง และ จุดบกพร่อง - Interior Visual Details (Front, Rear and/or Defect):

ที่นั่ง สภาพ Seat Appearance	สภาพดีตามอายุการใช้งาน

การทำงาน การปรับ และการล็อก เบาะ Seat Adjust functional	ทำงานได้ดี

สภาพ รางได้เบาะ Seat slide adjust rail	สภาพดีตามอายุการใช้งาน

เข็มขัดนิรภัย Seat Belts	สภาพดีตามอายุการใช้งาน

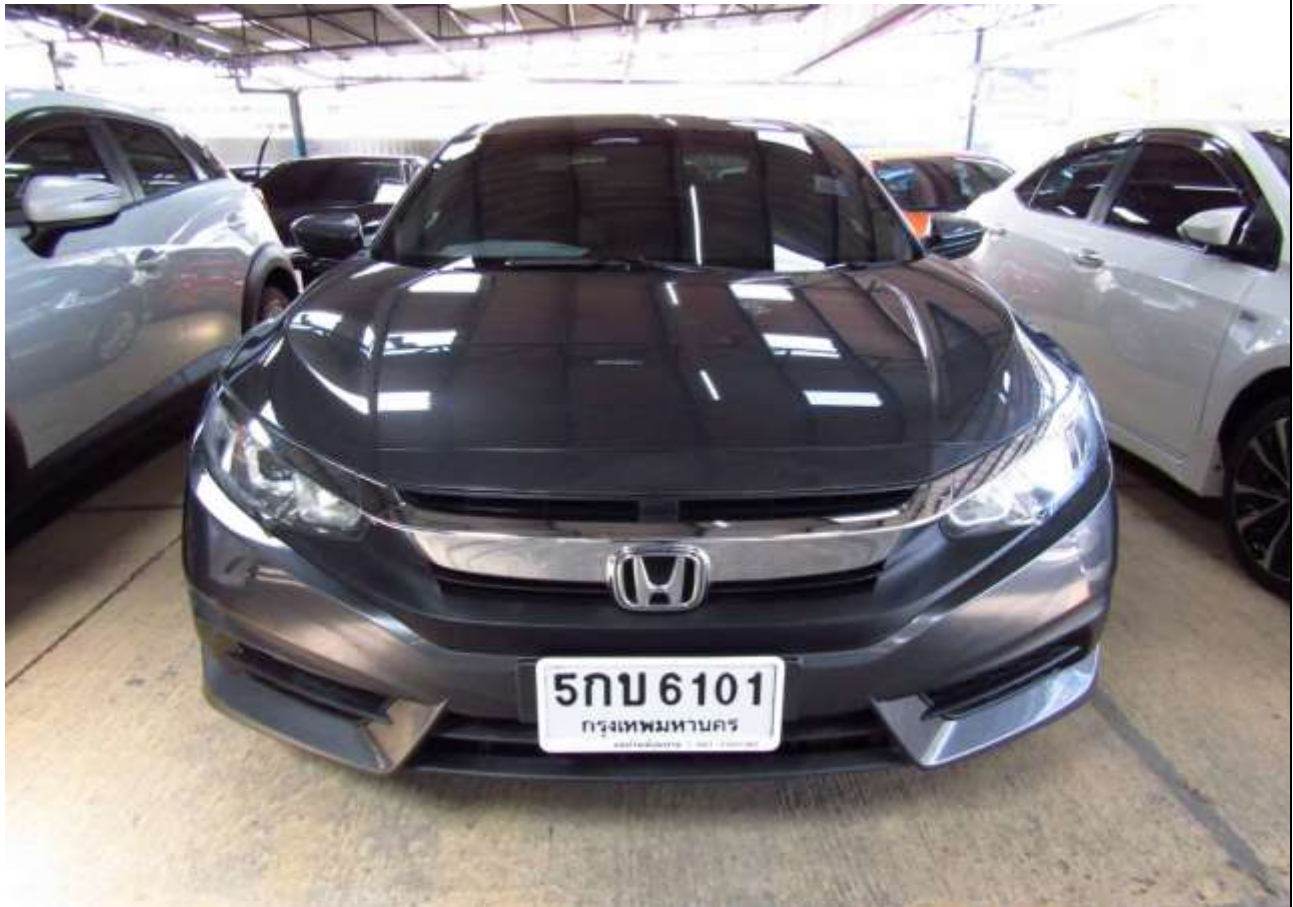
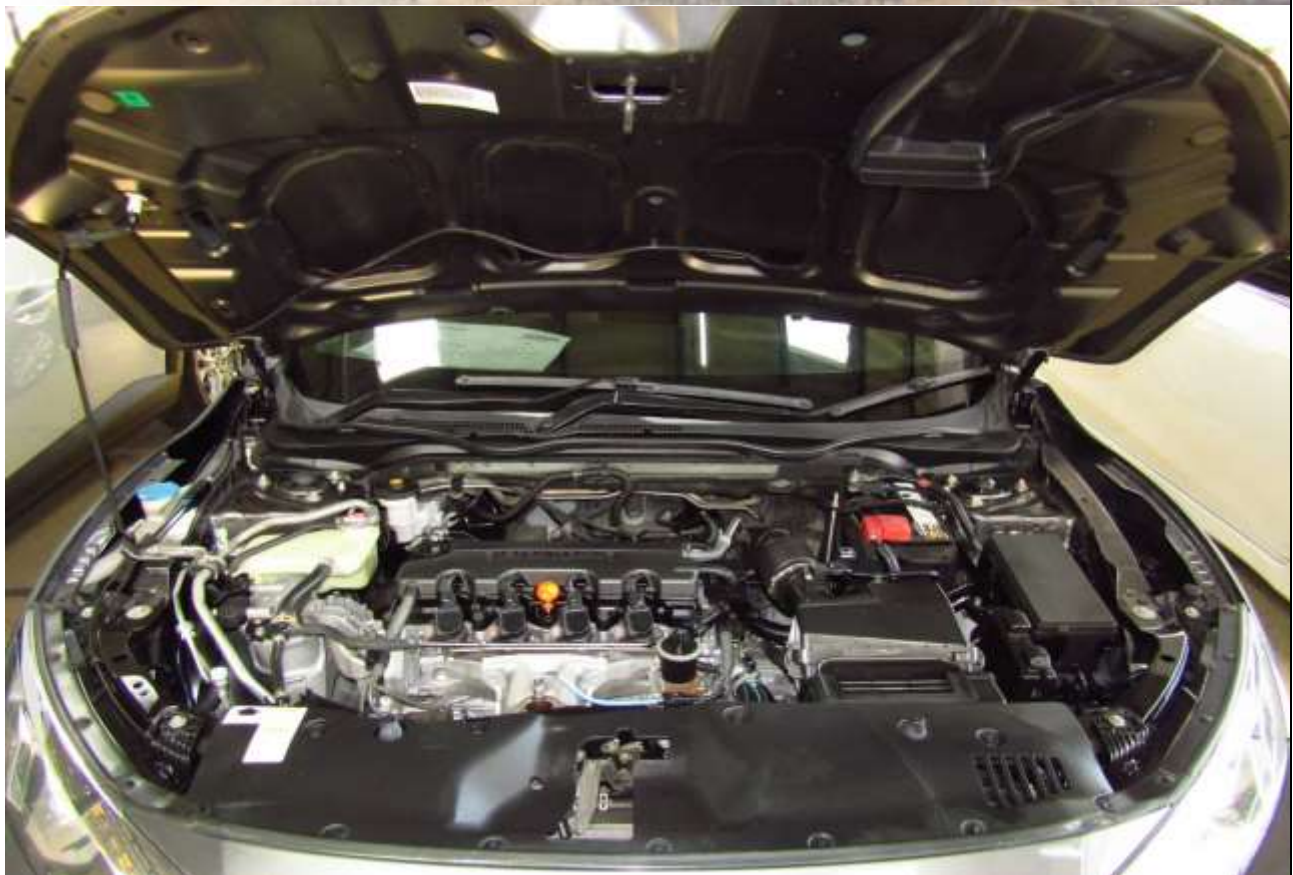
ภาพภายนอก - Exterior Visual Details:

กันชนหน้า Front Bumper	สภาพดี
 	คาน รับกันชนหน้า (ขวา) Front Side Member (Right) Appearance	สภาพดี
 	คาน รับกันชนหน้า (ซ้าย) Front Side Member (Left) Appearance	สภาพดี
 	ฝากระโปรงหน้ารถ Bonnet	สภาพดี
 	กระจกบังลมหน้า Windshield	สภาพดี
 	หลังคา Roof	สภาพดี
 	สภาพ และการทำงาน หลังคาชั้นรูป หลังคาเปิดประทุน Sunroof/Convertible functional and appearance	สภาพดี
 	ประตูหน้าขวา Front Right Door	สภาพดี
 	ประตูหลังขวา Rear Right Door	สภาพดี
 	ประตูเลื่อนด้านขวา Sliding Right Door	N/A
 	บันไดขายน้าด้านขวา Right Rocker Panel	สภาพดี
 	ประตูหน้าซ้าย Front Left Door	สภาพดี
 	ประตูหลังซ้าย Rear Left Door	สภาพดี

ประตูท้าย,ฝากระโปรงท้าย Rear Tail Gate	สภาพดี
	กระจกบังลมหลัง Rear Screen	สภาพดี
	กันชนหลัง Rear Bumper	สภาพดี
	คาน รัับกันชนหลัง (ขวา) Rear Side Member (Right) Appearance	สภาพดี
	คาน รัับกันชนหลัง (ซ้าย) Rear Side Member (Right) Appearance	สภาพดี
	เสาโครงสร้าง A ขวา Right A-Pillar	สภาพดี
	เสาโครงสร้าง B ขวา Right B-Pillar	สภาพดี
	เสาโครงสร้าง C ขวา Right C-Pillar	สภาพดี
	เสาโครงสร้าง D ขวา Right D-Pillar	N/A
	เสาโครงสร้าง A ซ้าย Left A-Pillar	สภาพดี
	เสาโครงสร้าง B ซ้าย Left B-Pillar	สภาพดี
	เสาโครงสร้าง C ซ้าย Left C-Pillar	สภาพดี
	เสาโครงสร้าง D ซ้าย Left D-Pillar	N/A
	ระบบบังคับเลี้ยว Steering Components	สภาพดีตามอายุการใช้งาน
