เลขคำขอบริการ (Job No.) :	
1022/0168-54	
Car Grade :	
A	A : ดีเยี่ยม B : ดี C : ปานกลาง D : พอใช้
ยี่ห้อ/รุ่น (Brand/Model) : ▾	
MG MG3 1.5 D Hatchback	
ปีที่ผลิต (Build Date) : ▾	
2021

Vehicle Inspection Report สรุปผลการตรวจสภาพรถ (Inspection Summary)

Vehicle Inspection Report

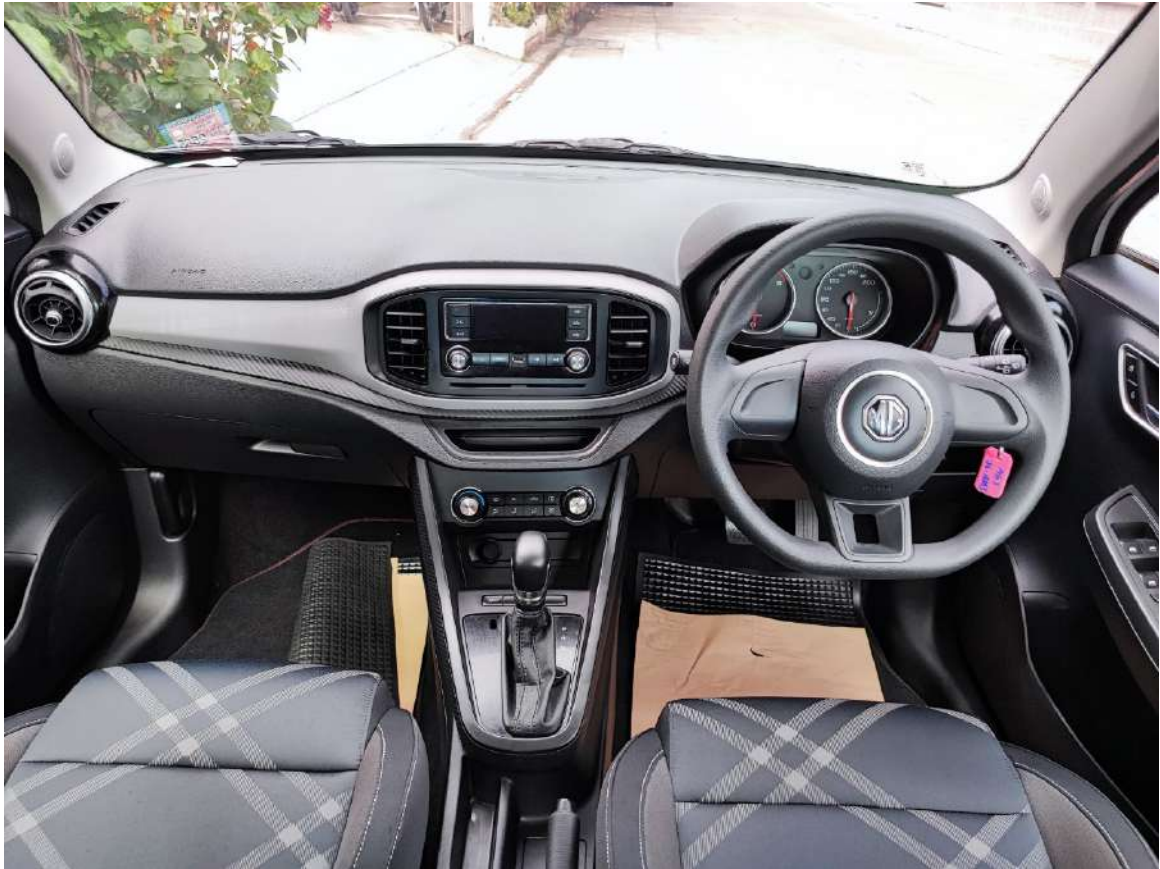
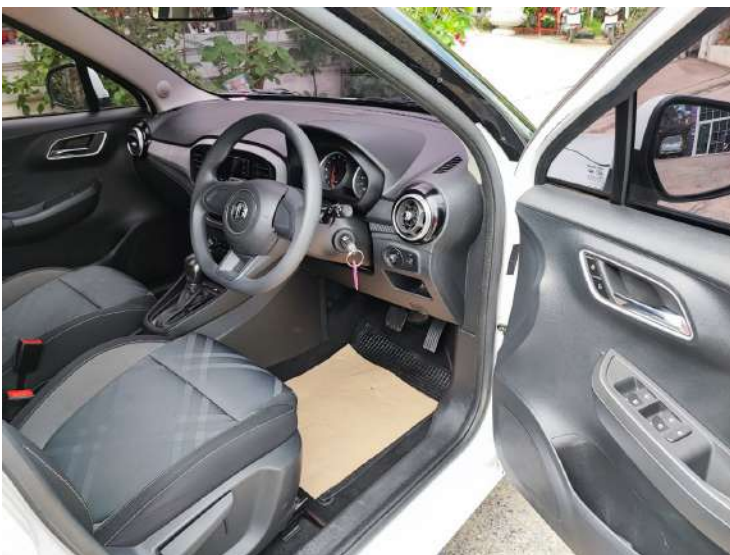
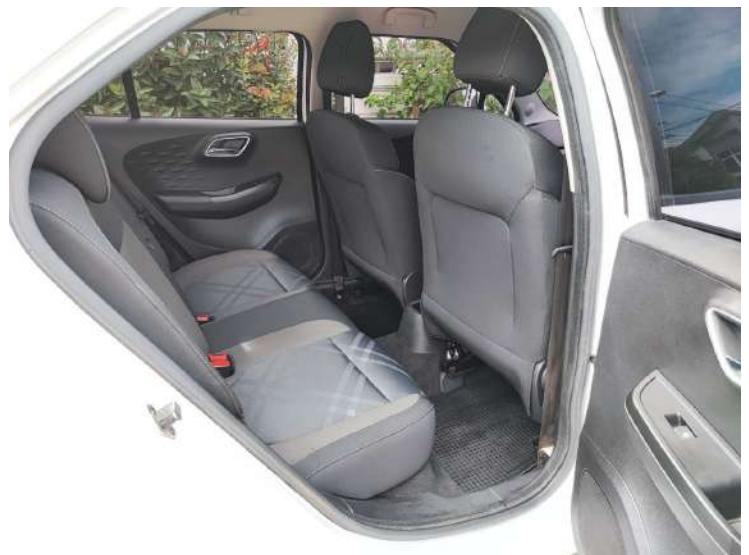
ภาพภายใน

ประเมินสภาพรวม: ผ่าน
 อุปกรณ์หลัก/อุปกรณ์เสริมขณะขับชี้:

- ✓ ระบบปรับอากาศ [ผ่าน]
- ✓ ไฟส่องสว่าง [ผ่าน]
- ✓ ไฟเลี้ยว/ไฟฉุกเฉิน [ผ่าน]
- ✓ หน้าปัดและมาตรวัด [ผ่าน]
- ✓ เข็มชี้ดนิรภัย [ผ่าน]
- ✓ แตร [ผ่าน]
- ✓ เครื่องเล่นเพลง [ผ่าน]
- ✓ ระบบปัดน้ำฝน [ผ่าน]
- ✓ เบาะนั่งยึดแน่น [ผ่าน]
- ✓ กระจกไฟฟ้า [ผ่าน]

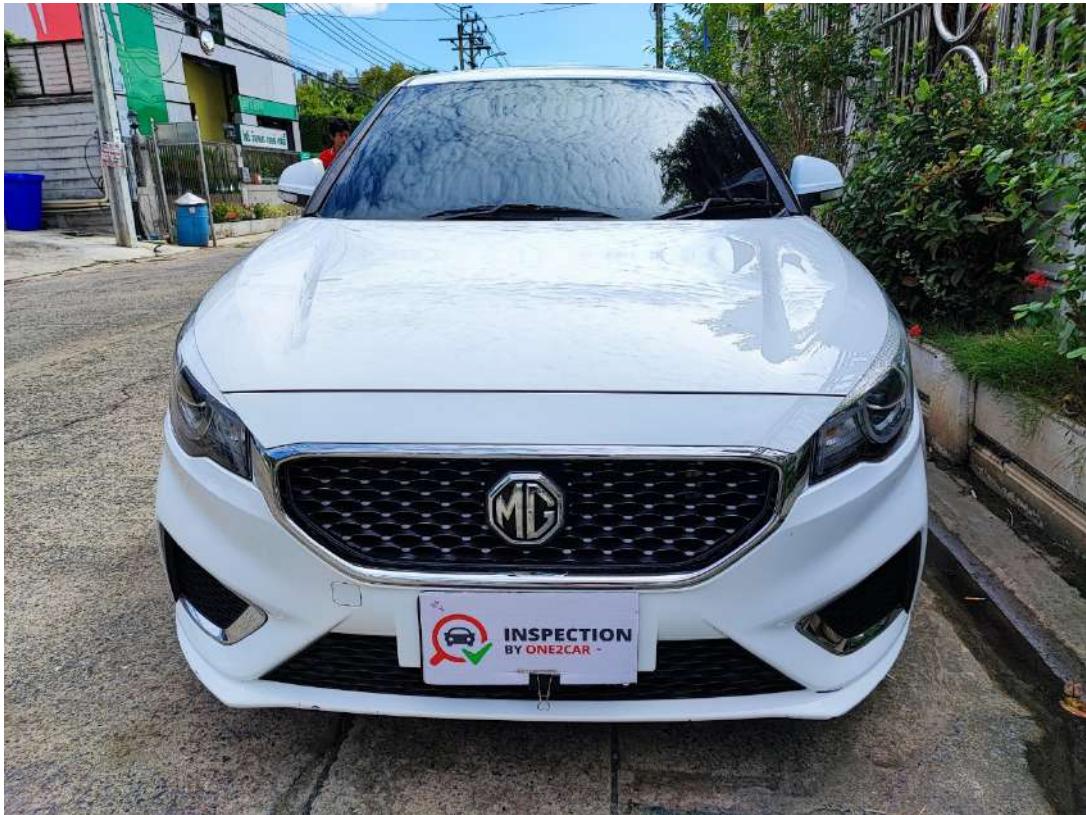
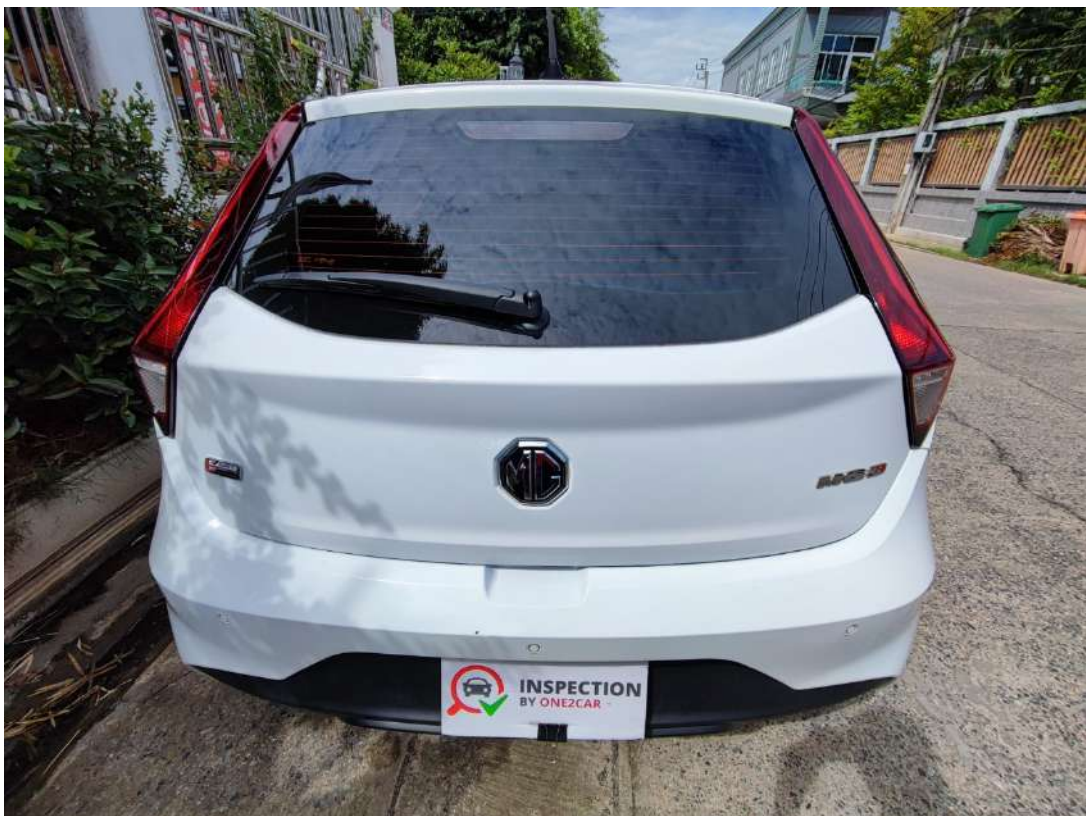
ภาพภายนอก

ประเมินสภาพรวม: ผ่าน
 รายการที่รอการแก้ไข: ไม่พบรายการแก้ไข
 ชิ้นส่วนประกอบตัวถังรถ

- ✓ แผ่นเพลทเลขตัวถังมองเห็นได้ชัดเจน
- ✓ ชิ้นส่วนประกอบตัวถังรถ ผ่านการวัดค่าความหนาของสีแล้ว
- ✓ สีรถตรงตามเสาเอกสารจตทะเบียน

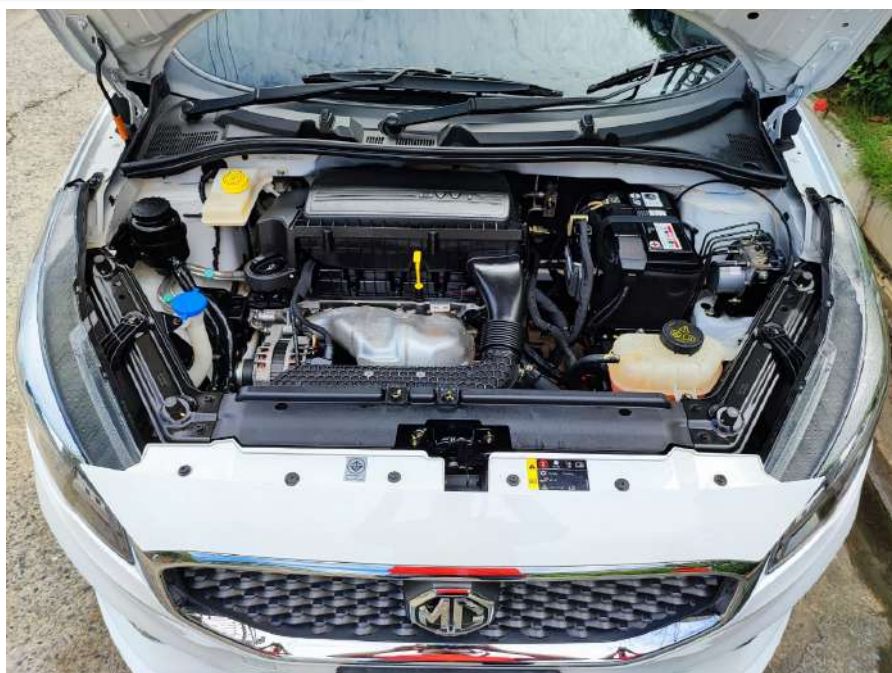
ภาพห้องเครื่อง

- ✓ รอบเดินเบาของเครื่องยนต์ปกติ
- ✓ ไม่มีปัญหาการสตาร์ทเครื่อง
- ✓ ระบบระบายความร้อนเครื่องยนต์แสดงค่าปกติ
- ✓ ไม่เกิดเสียงจากชิ้นส่วนหรือสายพานหน้าห้องเครื่อง
- ✓ ระบบเบรคไม่มีรอยร้าวซึม
- ✓ เครื่องยนต์ไม่มีคราบ/รอยร้าวซึม

Voltage	12.84	V
Rating	400	CCA
Current	435	CCA
Internal resistance	6.42	mΩ
State of Charge	100	%
State of Health	100	%
Status	GREAT

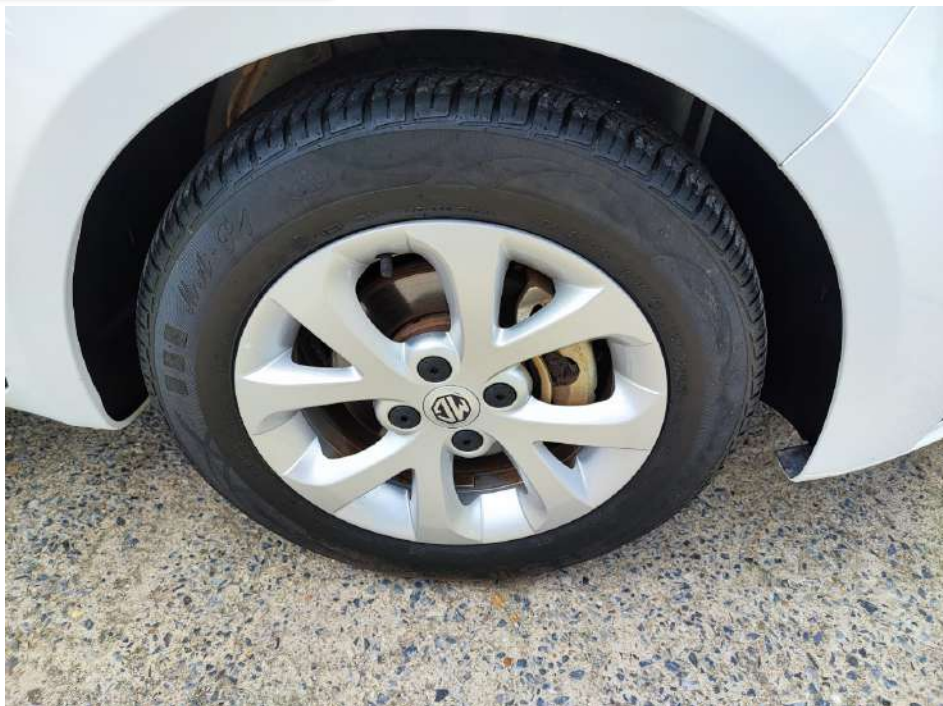
ขอบยาง ล้อ

รายการตรวจ 8 รายการ	สถานะ
5.1 สภาพยางรถยนต์, สัปดาห์/ปี ผลผลิต Tires Appearance, Year	ดี (Good)
5.2 สภาพล้อ, ฝาครอบล้อ Wheel Rims Appearance	ดี (Good)
5.3 ล้อและยางอะไหล่ Spare Tire & Rim	ดี (Good)
5.4 คาลิเปอร์เบรค และท่อน้ำมัน Brake Hose Callipers & Pipes	ดี (Good)
5.5 ผ้าดีสเบรค (หน้า/หลัง) Brake Pads (Front/Rear)	ดี (Good)
5.6 จานดีสเบรค(หน้า/หลัง) Brake Discs (Front/Rear)	ดี (Good)
5.7 ทรัมเบรคล้อหลัง Brakes and Drums any No Leakage	ดี (Good)
5.8 การทำงานของเบรคมือ Park Brake function	ดี (Good)

50/20

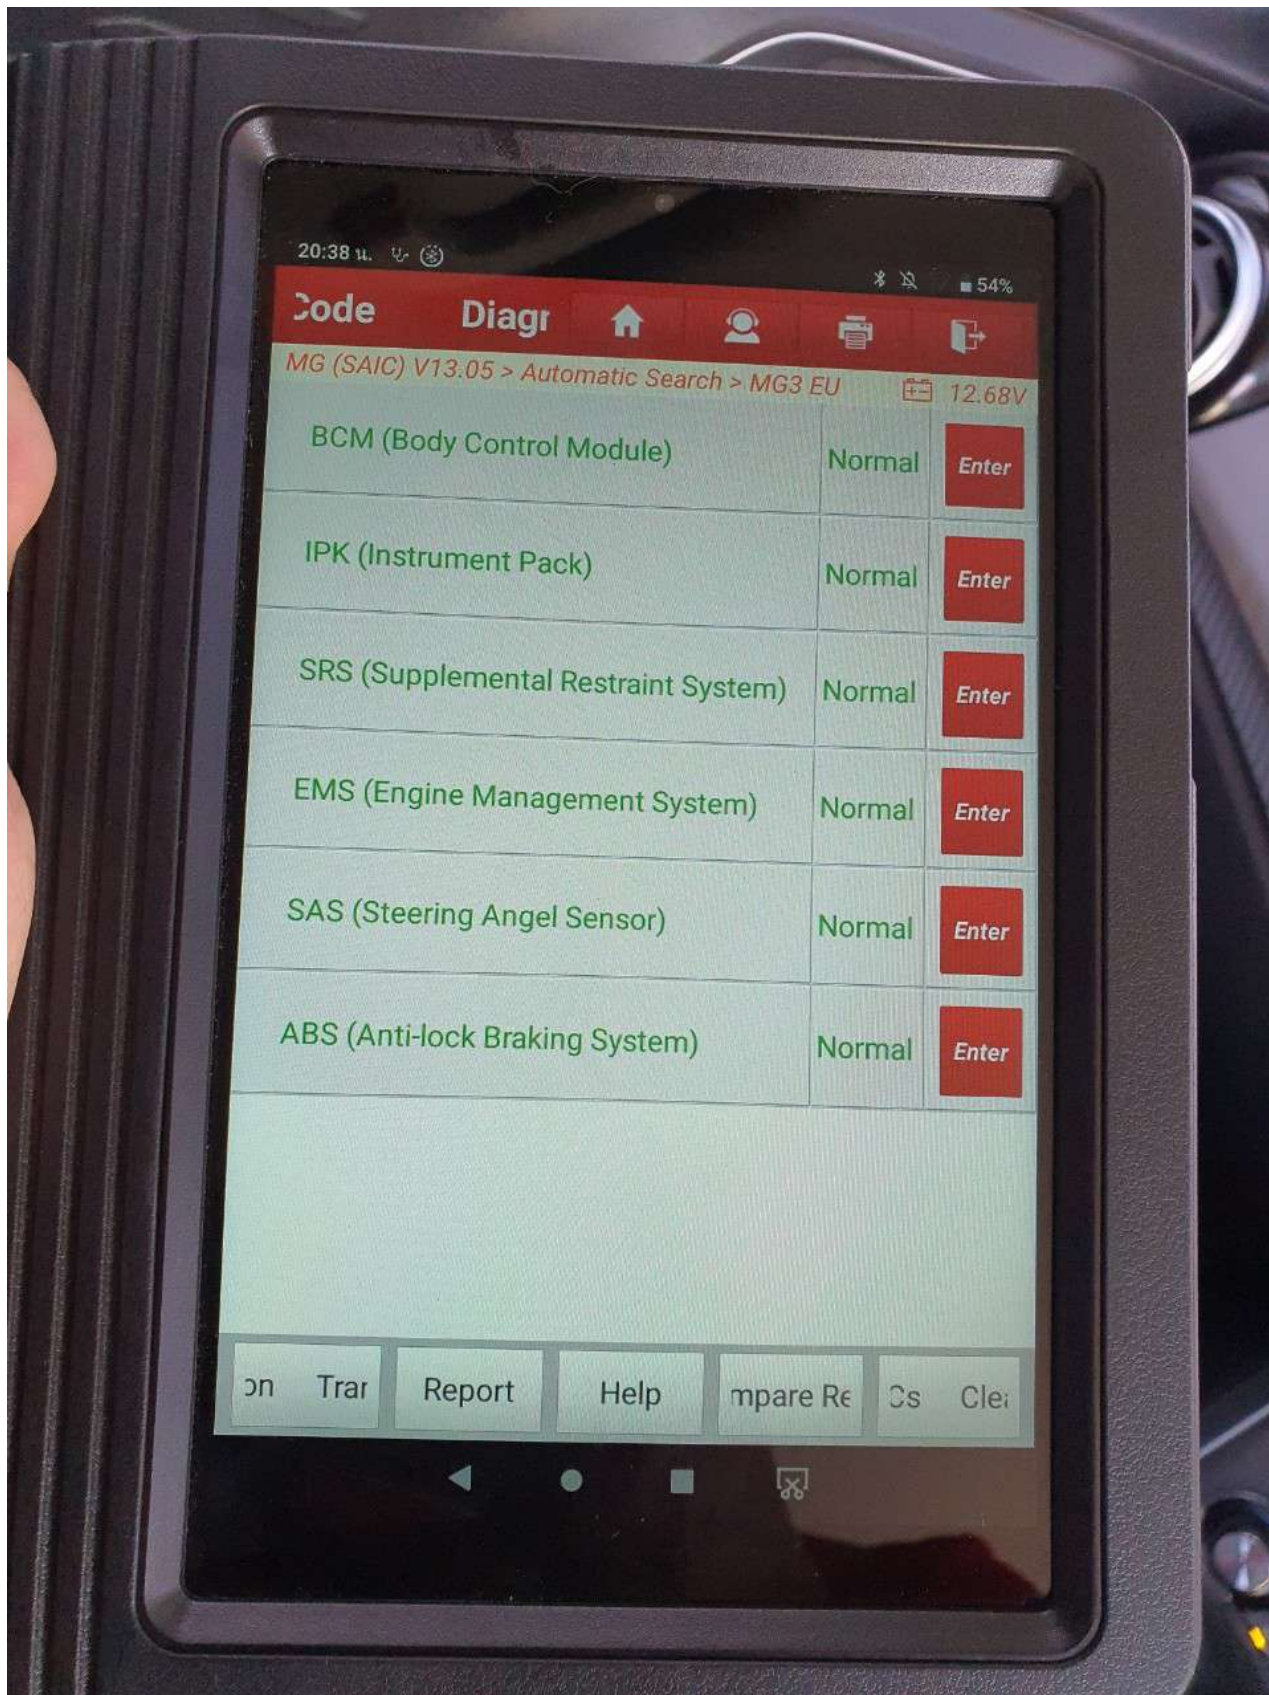
ภาพ OBD

2.17 การวินิจฉัยผ่านทาง OBD2 On-Board Diagnostics (OBD)

ดี (Good)
