Vehicle Inspection Report

ยี่ห้อ/รุ่น (Brand/Model): MERCEDES BENZ CLS250 CDI	วันที่ตรวจสอบรถยนต์ (Date of Inspection): 05-11-63
หมายเลขตัวถัง (VIN): WDD2183032A016910	เลขคำขอบริการ (Job No.): I020/0112
หมายเลขเครื่องยนต์ (Engine No.): 65192430668923	Vehicle Picture:  
ปีที่ผลิต (Build Date): 2011	
สีรถ (Color): เทา	
ระยะการใช้งาน(Mileage): 139,024 กม.	
หมายเลขทะเบียน (No. Plate): วว 5255 กทม.	
วันครบกำหนดชำระภาษี (Registration Expiry): 24 ม.ค.64	
ชื่อลูกค้า (Customer Name): วันชัย ออโต้	
ที่อยู่(Address): ถ.กาญจนภิเษก	
โทรศัพท์ (Tel): 086 888 8861	
สถานที่ตรวจสอบรถ (Inspection Place): วันชัย ออโต้

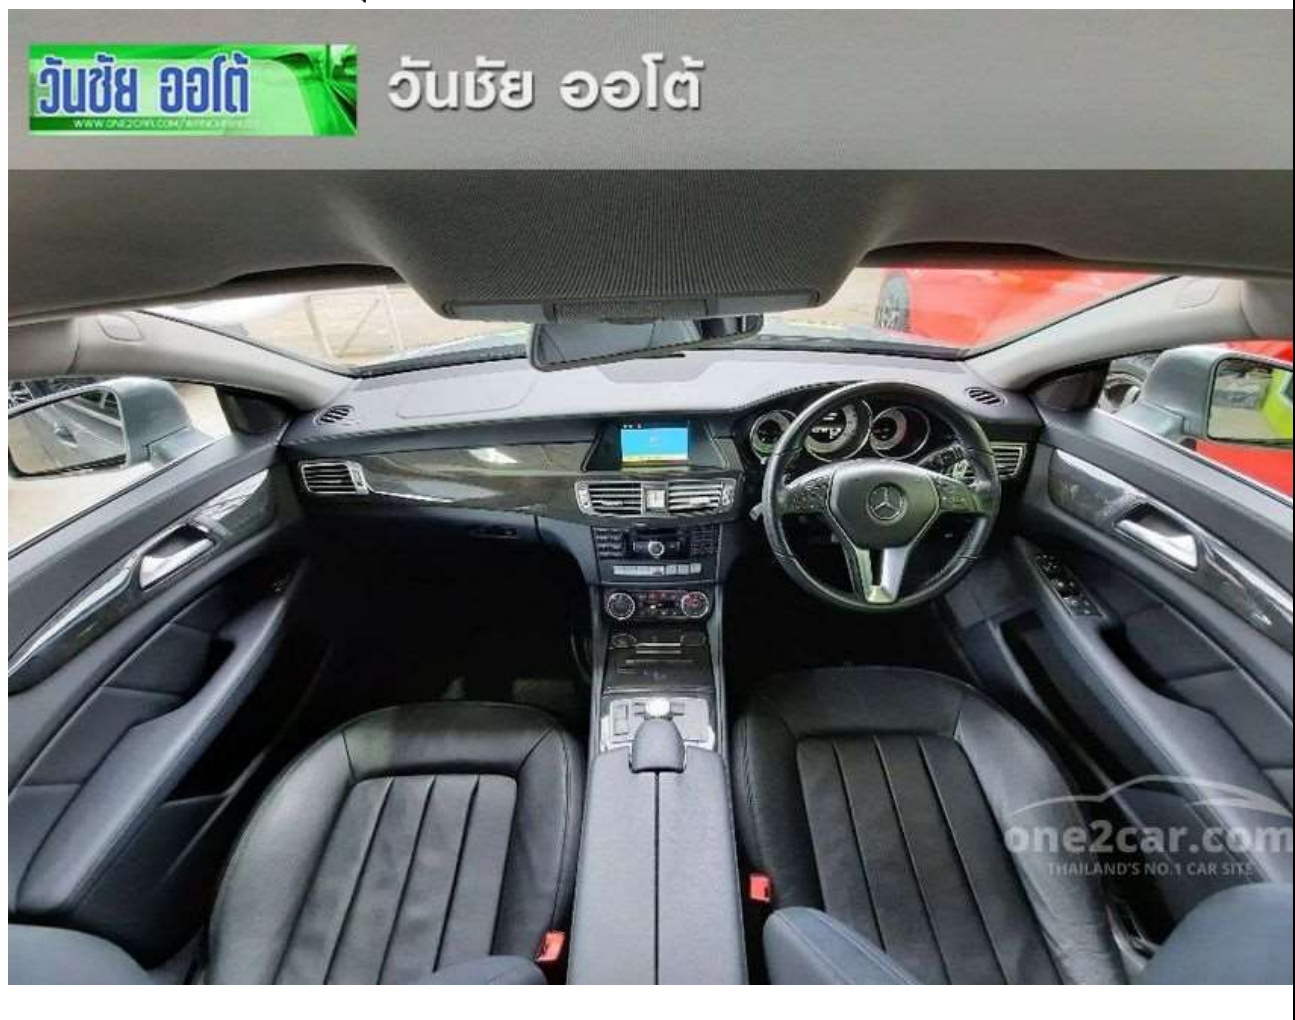
ภาพภายในด้านหน้า หลัง และ จุดบกพร่อง - Interior Visual Details (Front, Rear and/or Defect):

ที่นั่ง สภาพ Seat Appearance	สภาพดีตามอายุการใช้งาน
 	การทำงาน การปรับ และการล็อก เบาะ Seat Adjust functional	ทำงานได้ดี
 	สภาพ รางใต้เบาะ Seat slide adjust rail	สภาพดีตามอายุการใช้งาน
 	เข็มขัดนิรภัย Seat Belts	สภาพดีตามอายุการใช้งาน

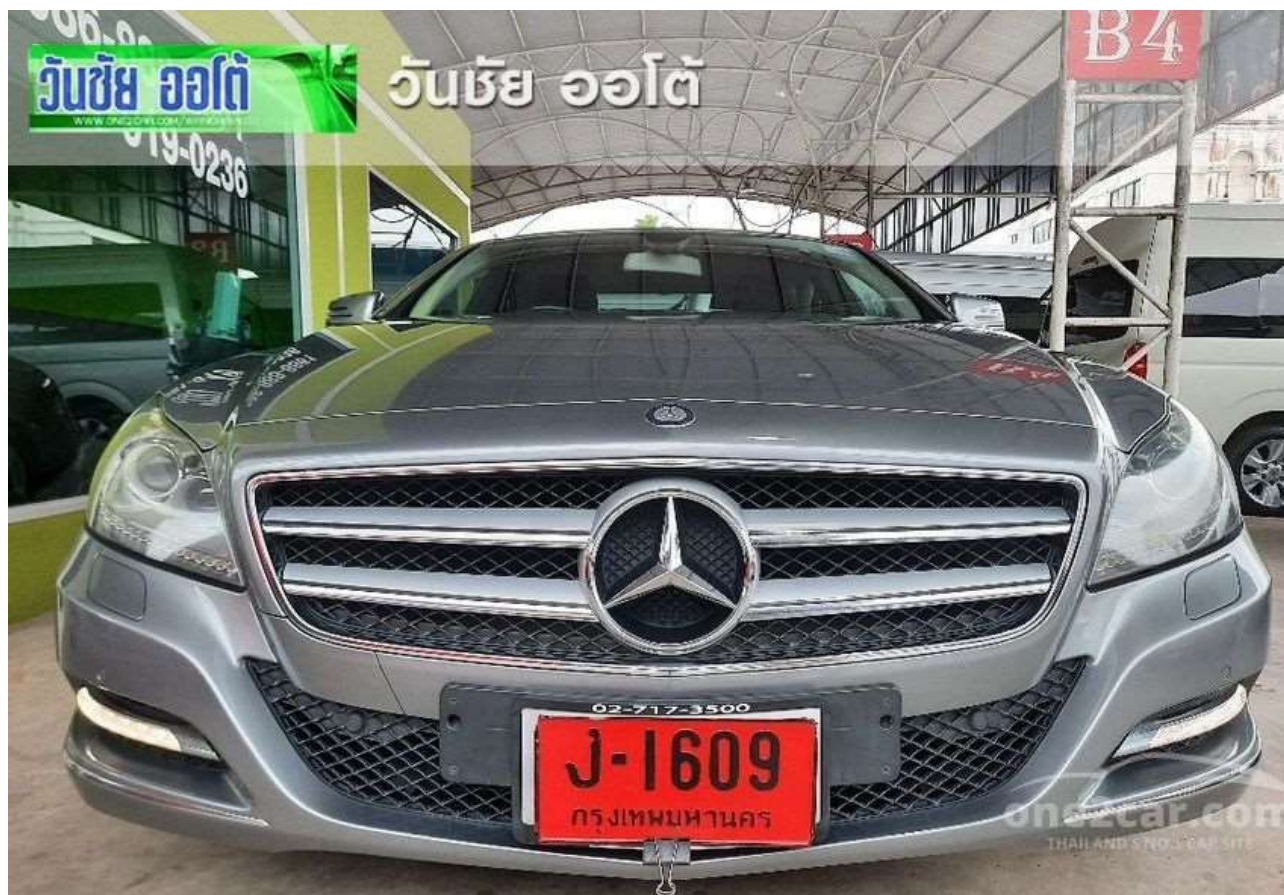
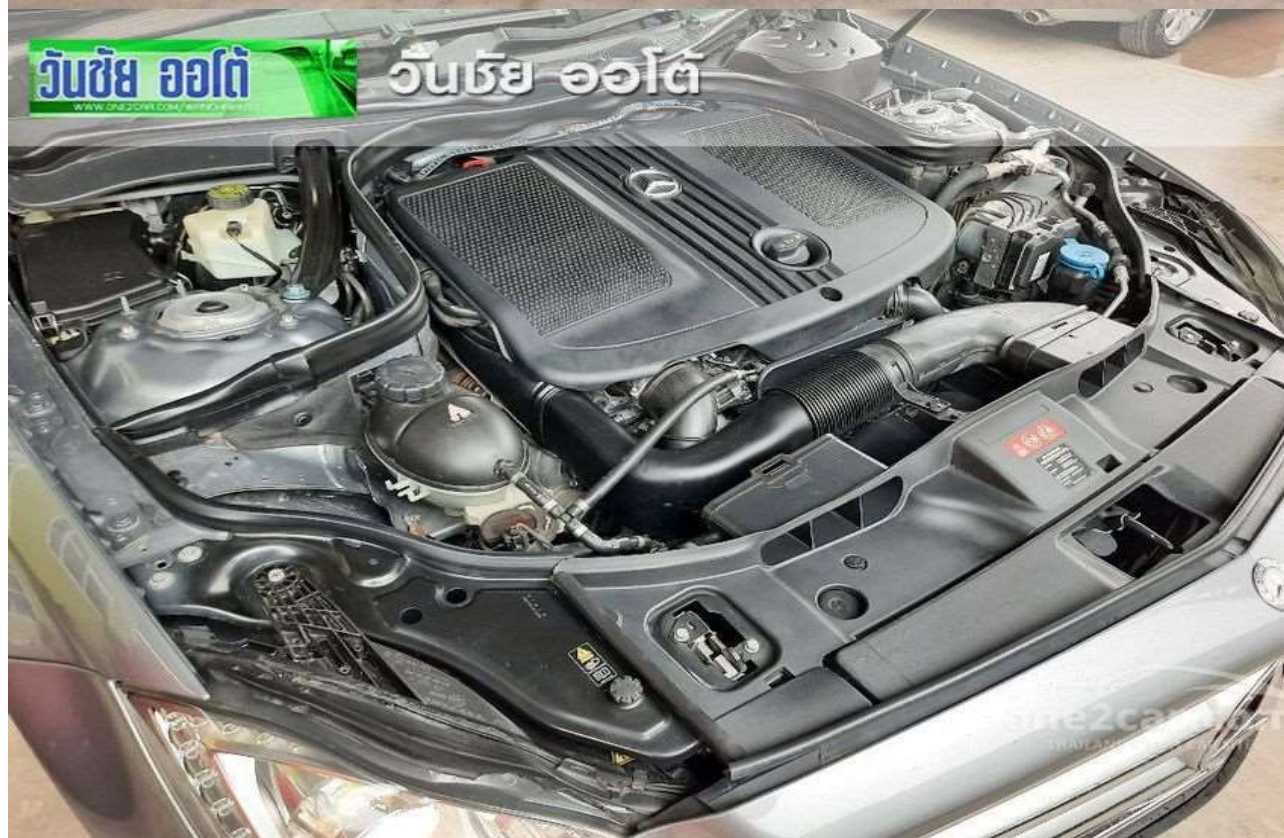
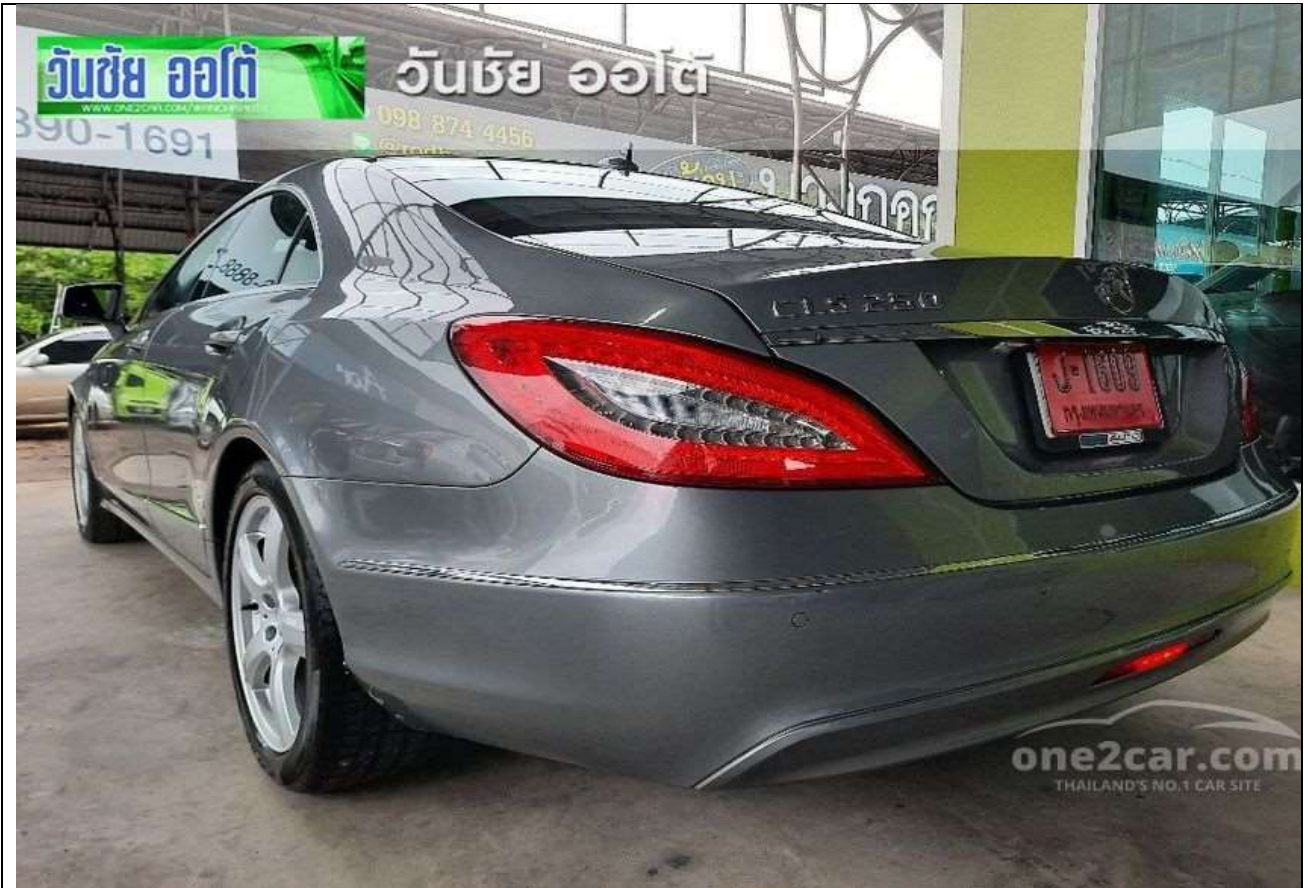
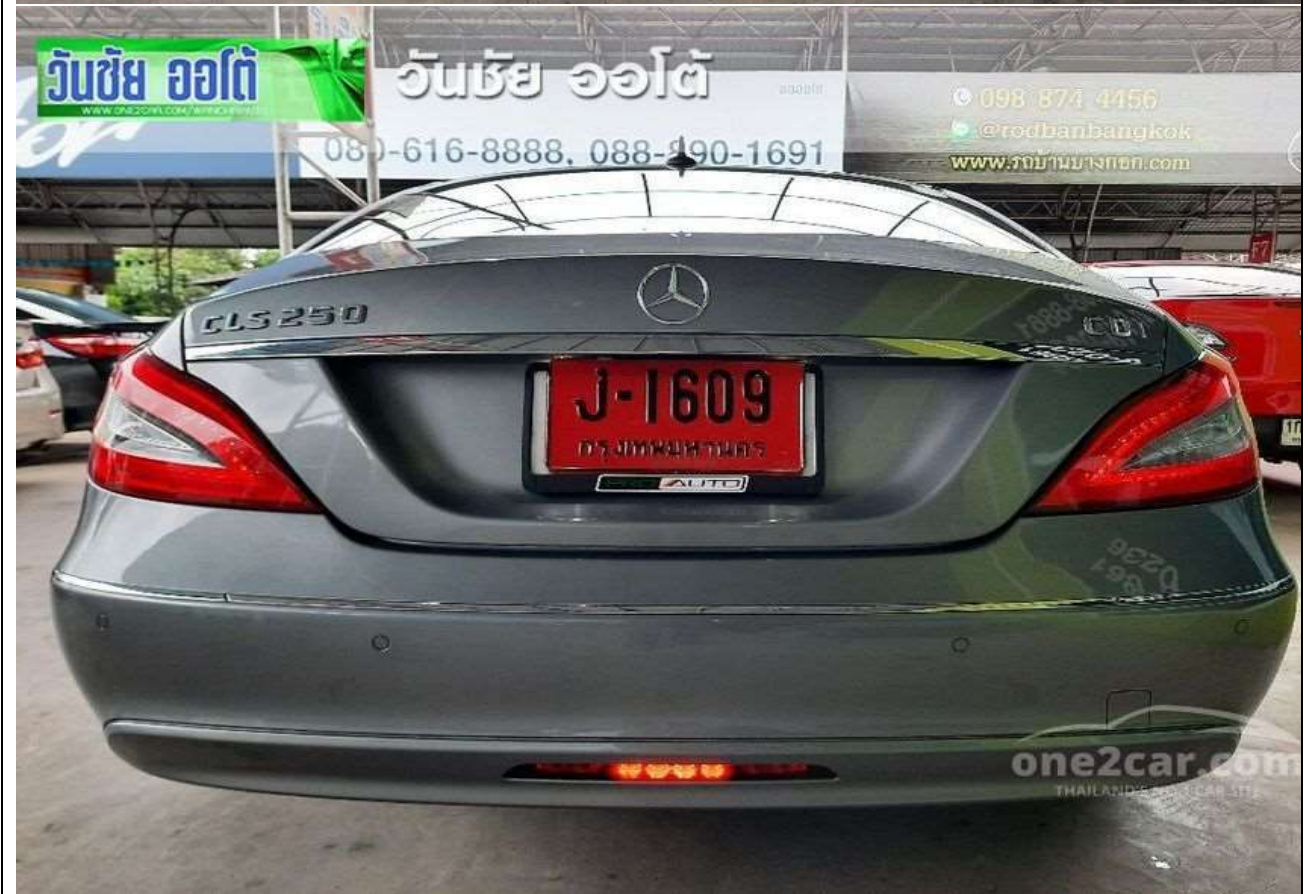
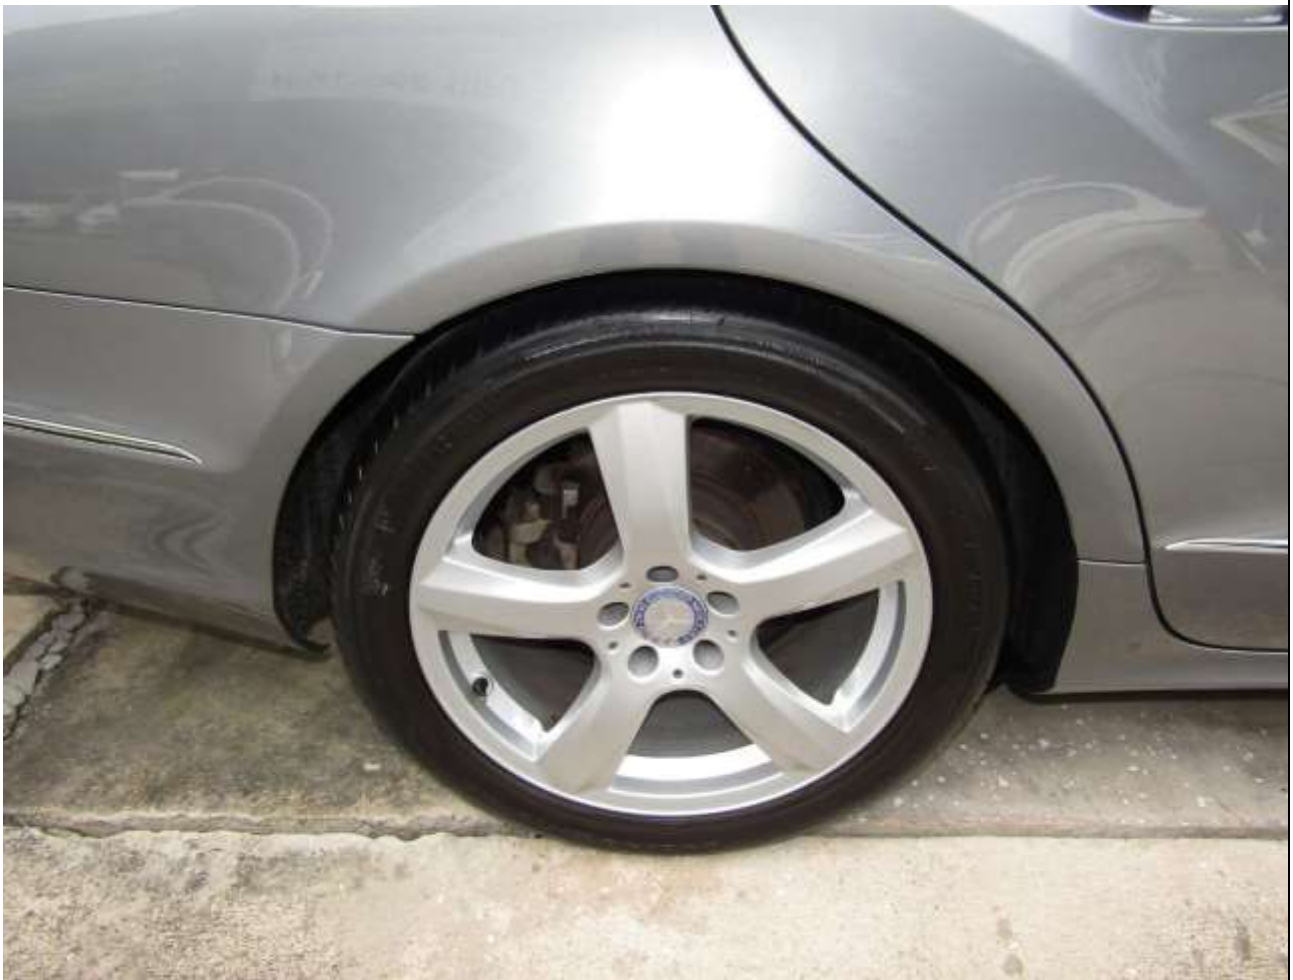
ภาพภายนอก - Exterior Visual Details:

กันชนหน้า Front Bumper	สภาพดี
 	คาน รับกันชนหน้า (ขวา) Front Side Member (Right) Appearance	สภาพดี
 	คาน รับกันชนหน้า (ซ้าย) Front Side Member (Left) Appearance	สภาพดี
 	ฝากระโปรงหน้ารถ Bonnet	สภาพดี
 	กระจกบังลมหน้า Windshield	สภาพดี
 	หลังคา Roof	สภาพดี
 	สภาพ และการทำงาน หลังคาชั้นรูป หลังคาเปิดประทุน Sunroof/Convertible functional and appearance	สภาพดี
 	ประตูหน้าขวา Front Right Door	สภาพดี
 	ประตูหลังขวา Rear Right Door	สภาพดี
 	ประตูเลื่อนด้านขวา Sliding Right Door	N/A
 	บันไดขายน้าด้านขวา Right Rocker Panel	สภาพดี
 	ประตูหน้าซ้าย Front Left Door	สภาพดี
 	ประตูหลังซ้าย Rear Left Door	สภาพดี
 	ประตูเลื่อนด้านซ้าย Sliding Left Door	N/A
