I023/0231-97

Mazda 3 2.0 SP Sports

15 ม.ค. 2024

Vehicle Inspection Report

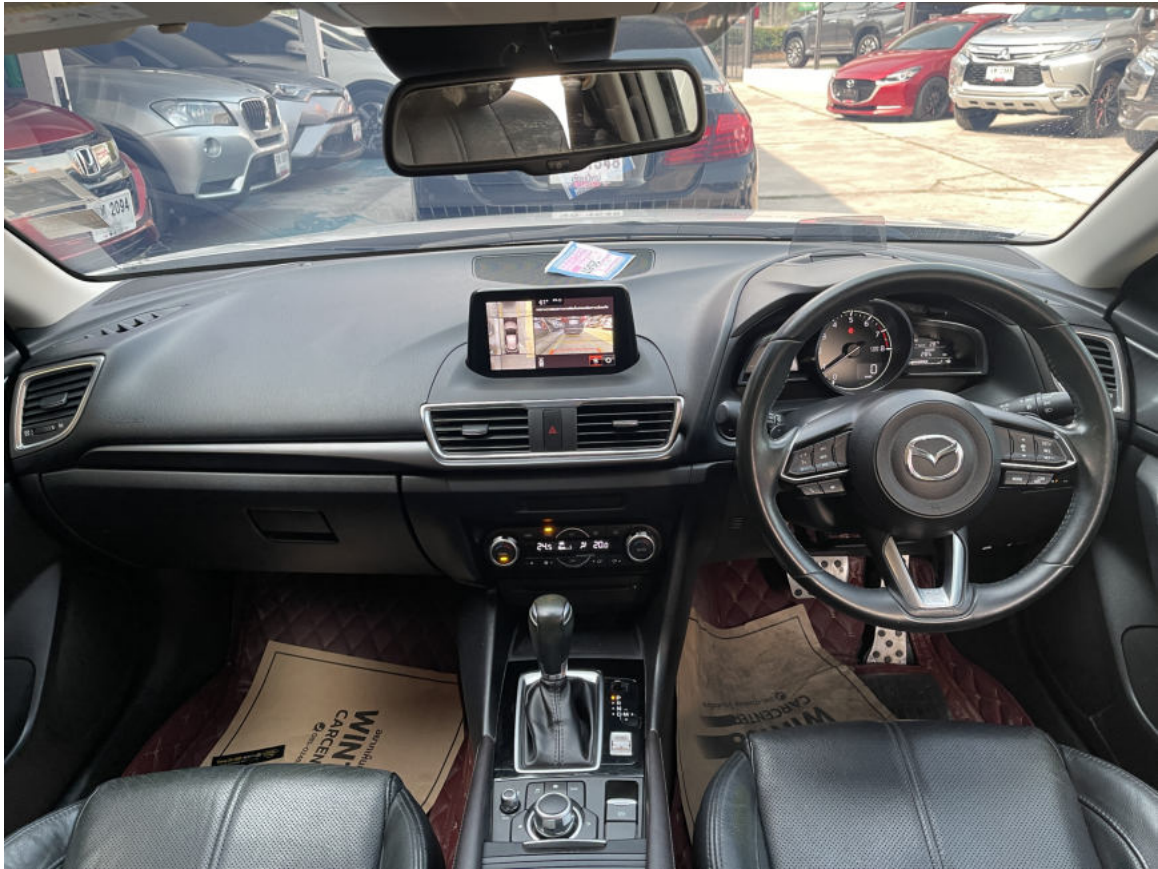
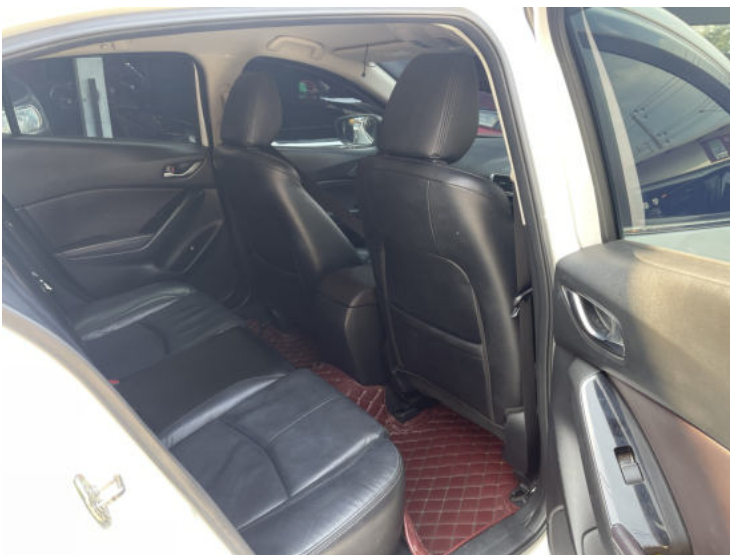
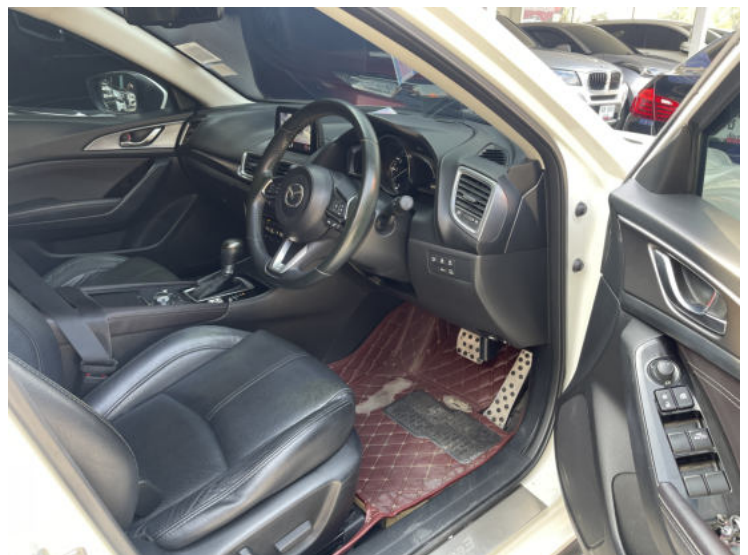
ภาพภายใน

- ✓ ระบบปรับอากาศ [ผ่าน]
- ✓ ไฟส่องสว่าง [ผ่าน]
- ✓ ไฟเลี้ยว/ไฟฉุกเฉิน [ผ่าน]
- ✓ หน้าปัดและมาตรวัด [ผ่าน]
- ✓ เข็มชี้ดัดนรภัย [ผ่าน]
- ✓ แตร [ผ่าน]
- ✓ เครื่องเล่นเพลง [ผ่าน]
- ✓ ระบบปัดน้ำฝน [ผ่าน]
- ✓ เบาะนั่งยึดแน่น [ผ่าน]
- ✓ กระจกไฟฟ้า [ผ่าน]

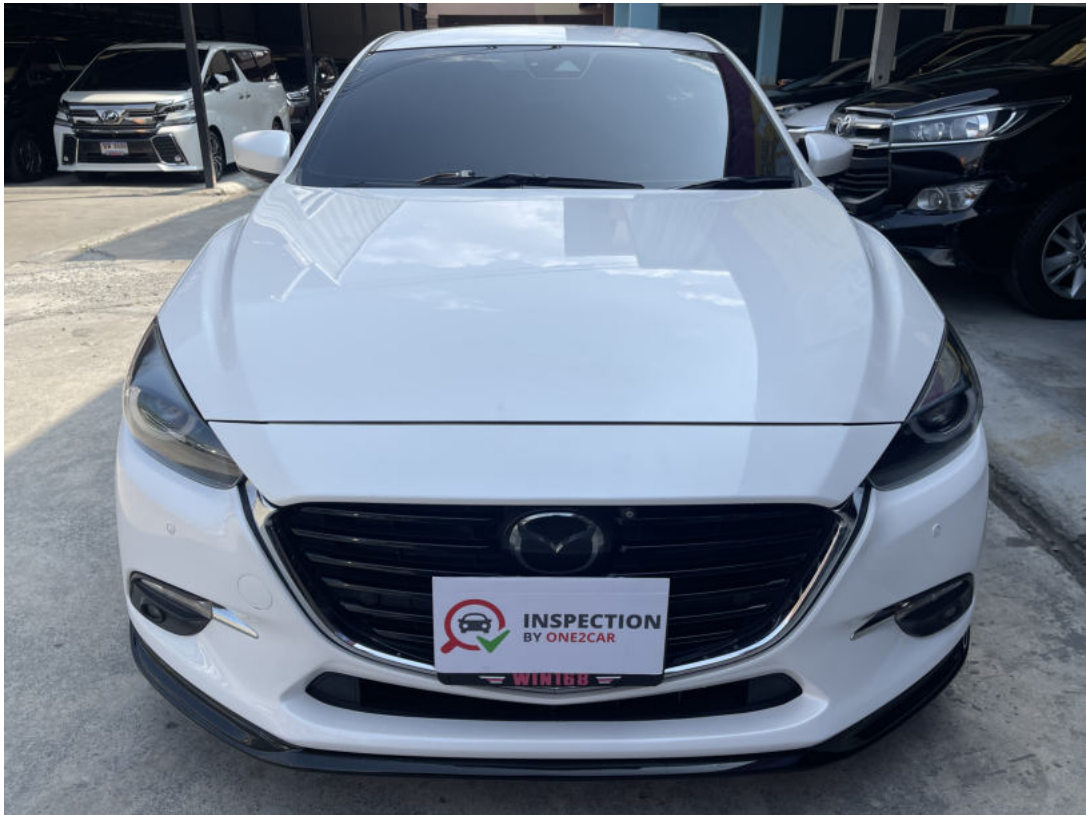
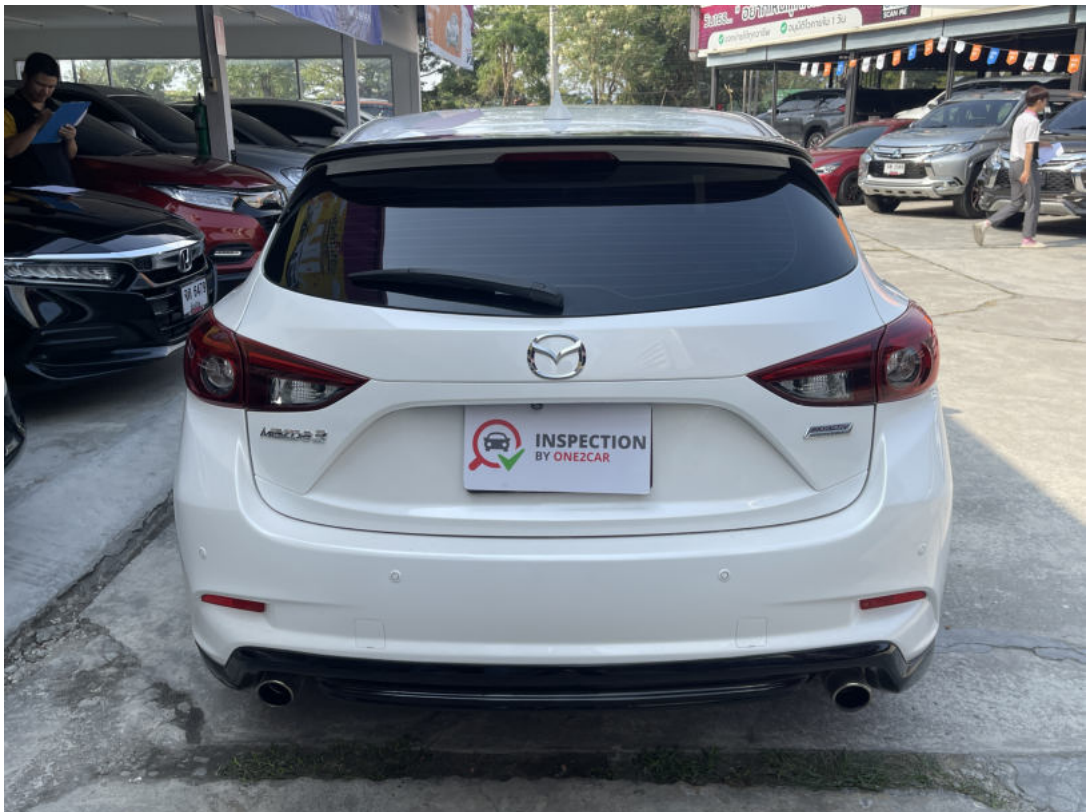
ภาพภายนอก

- ✓ แผ่นเพลทเลขตัวถังมองเห็นได้ชัดเจน
- ✓ ชิ้นส่วนประกอบตัวถังรถ ผ่านการวัดค่าความหนาของสีแล้ว
- ✓ สีรถตรงตามเสาเอกสารถะเบียน

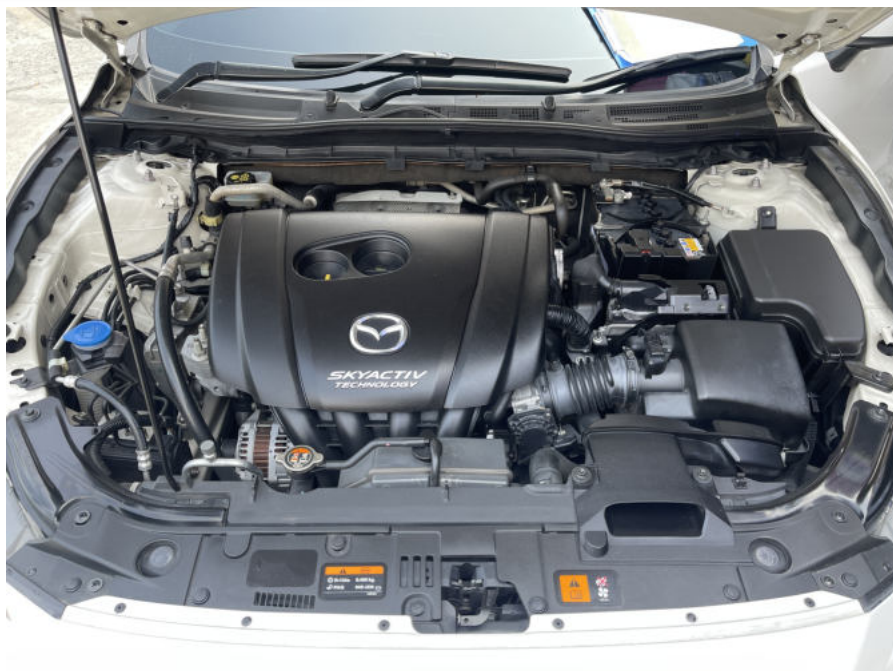
ภาพห้องเครื่อง

- ✓ รอบเดินเบาของเครื่องยนต์ปกติ
- ✓ ไม่มีปัญหาการสตาร์ทเครื่อง
- ✓ ระบบระบายความร้อนเครื่องยนต์แสดงค่าปกติ
- ✓ ไม่เกิดเสียงจากชิ้นส่วนหรือสายพานหน้าห้องเครื่อง
- ✓ ระบบเบรคไม่มีรอยร้าวซึม
- ✓ เครื่องยนต์ไม่มีคราบ/รอยร้าวซึม

Voltage	12.35	V
Rating	570	CCA
Current	644	CCA
Internal resistance	4.34	mΩ
State of Charge	68	%
State of Health	100	%
Status	GREAT

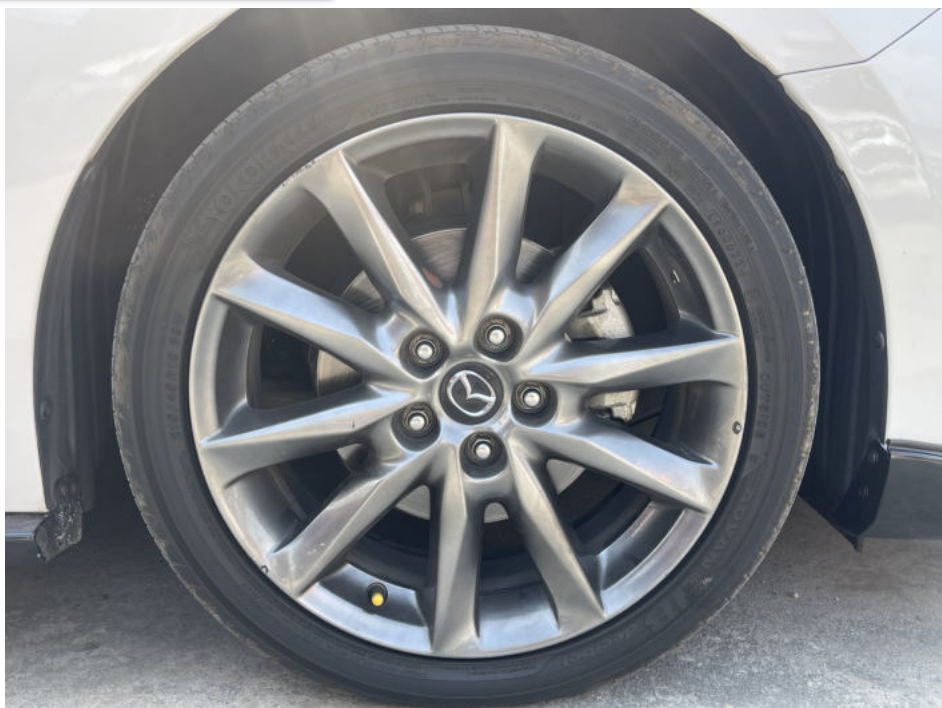
ขอบยาง ล้อ

06/22
