# Vehicle Inspection Report

## สรุปผลการตรวจสอบ (Inspection Summary)

ยี่ห้อ/รุ่น (Brand/Model): TOYOTA ALPHARD 3.5 V V6	วันที่ตรวจสอบรถยนต์ (Date of Inspection): 04-06-64
หมายเลขตัวถัง (VIN): JTEGS23H008022860	เลขคำขอบริการ (Job No.): I021/0010-18
หมายเลขเครื่องยนต์ (Engine No.): 2GR-0649520	Vehicle Picture:

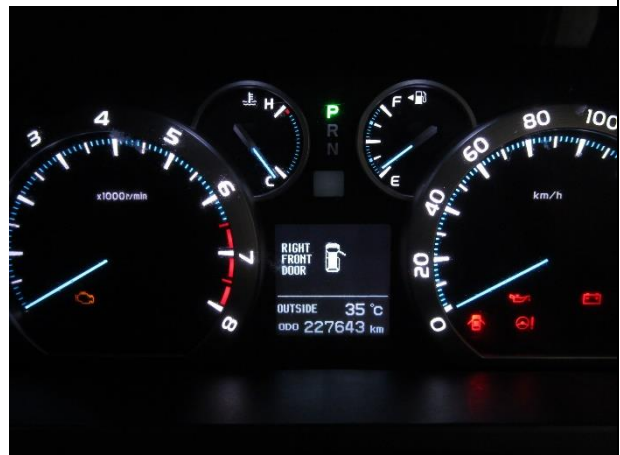
รูปเลขไมล์ (Mileage Picture):

ปีที่ผลิต (Build Date): 2009	
สีรถ (Color): ขาว	
ระยะการใช้งาน(Mileage): 227,643 กม.	
หมายเลขทะเบียน (No. Plate): 1ขว 5866 กทม.	
วันครบกำหนดชำระภาษี (Registration Expiry): -	
ชื่อลูกค้า (Customer Name): ):	
TK AUTOCARS2 (ทีเคออโต้คาร์2)	
ที่อยู่(Address): กาญจนภิเษก	
โทรศัพท์ (Tel): 098-665-5299	
สถานที่ตรวจสอบรถ (Inspection Place):	
TK AUTOCARS2 (ทีเคออโต้คาร์2)

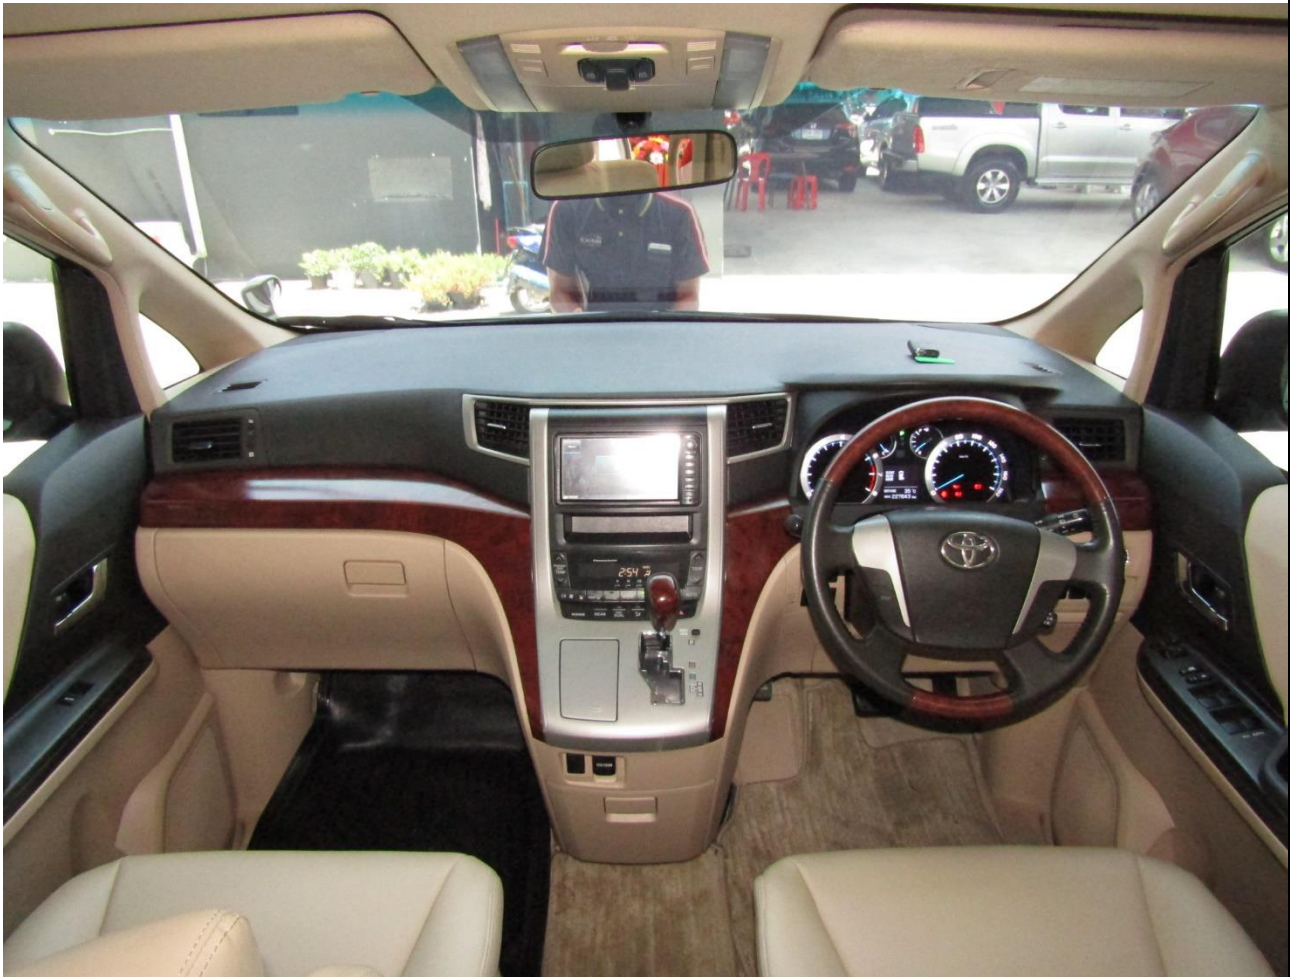
### ภาพภายในด้านหน้า หลัง และ จุดบกพร่อง - Interior Visual Details (Front, Rear and/or Defect):

ที่นั่ง สภาพ Seat Appearance	สภาพตามอายุการใช้งาน

การทำงาน การปรับ และการล็อก เบาะ Seat Adjust functional	ทำงานได้ดี

สภาพ รางได้เบาะ Seat slide adjust rail	สภาพตามอายุการใช้งาน

เข็มขัดนิรภัย Seat Belts	สภาพตามอายุการใช้งาน

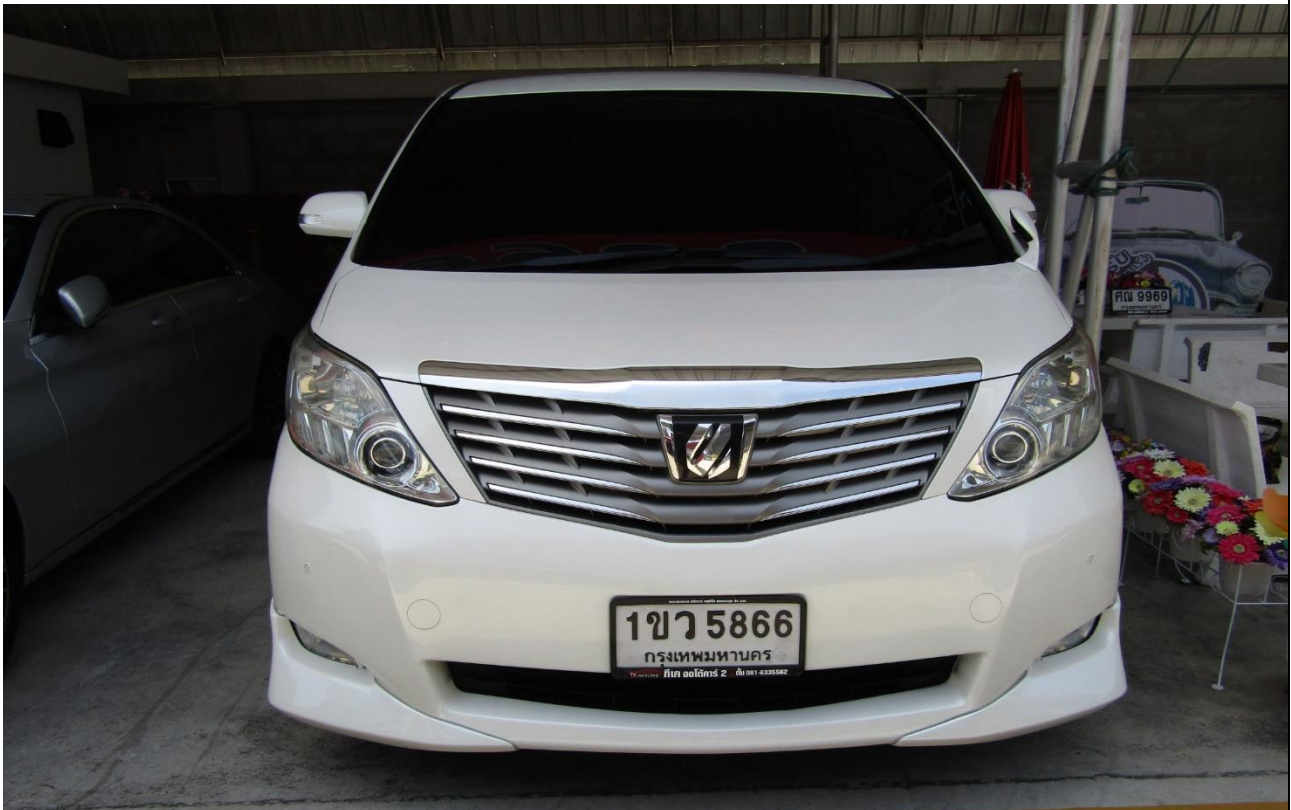
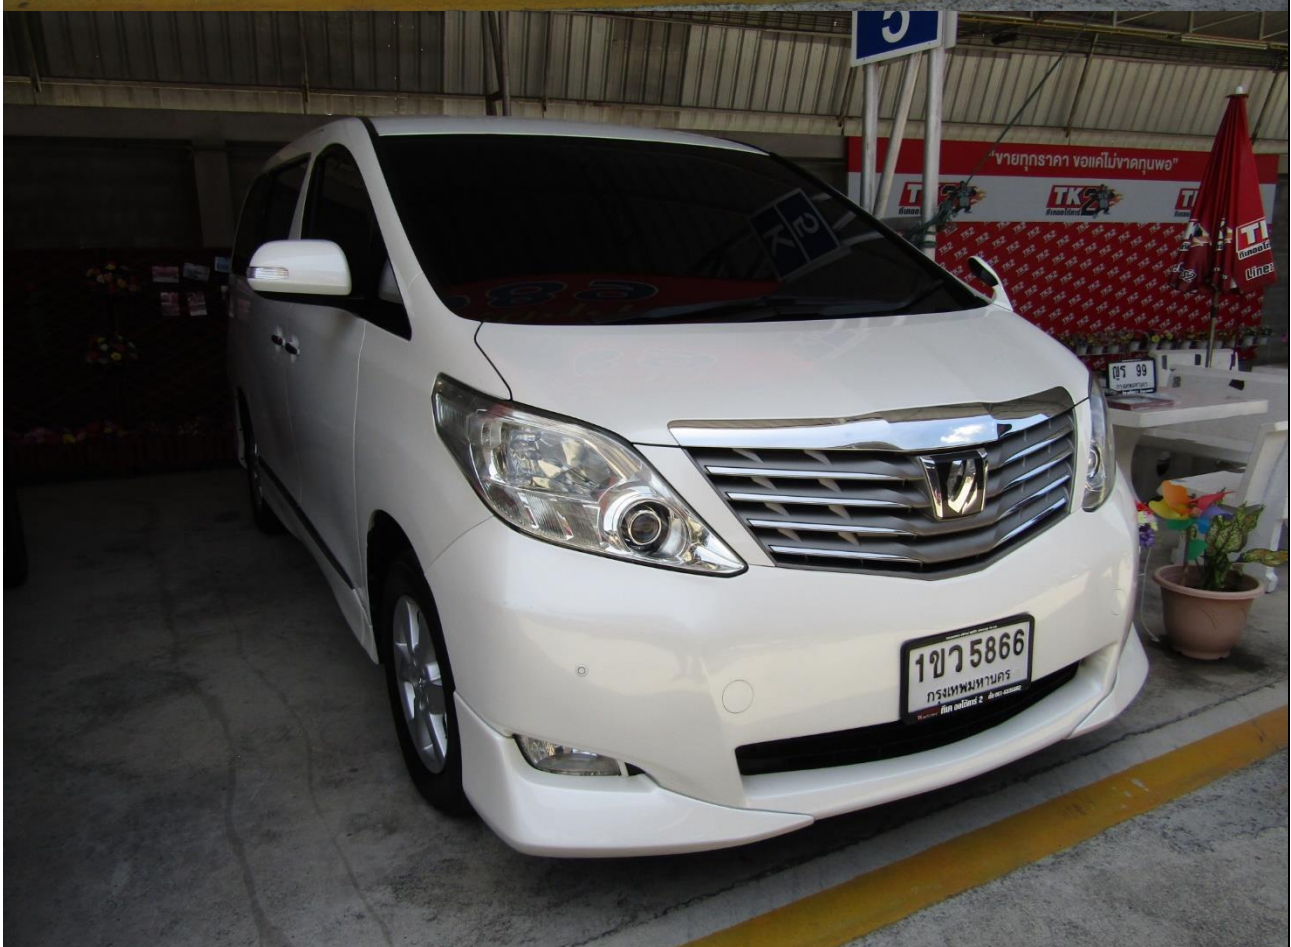
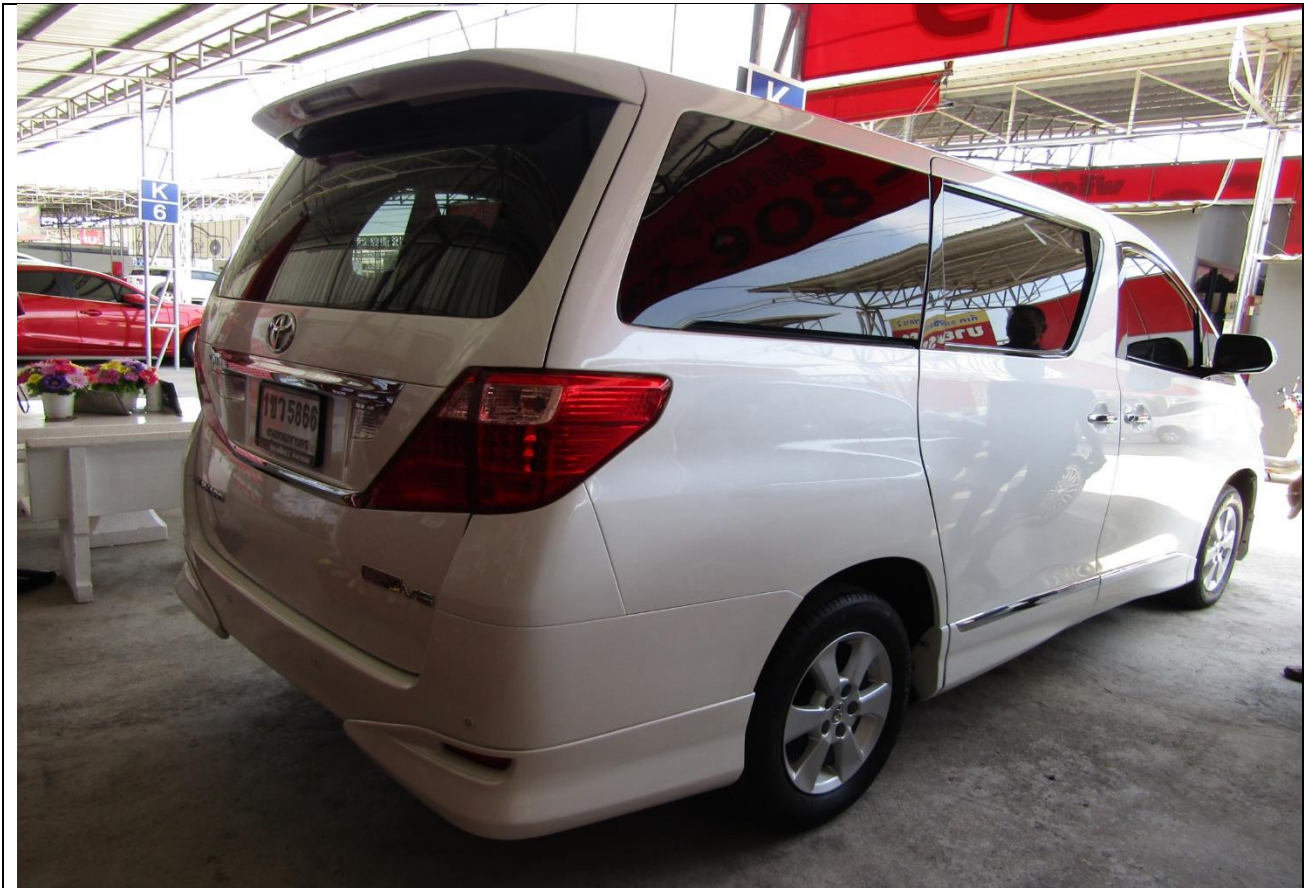
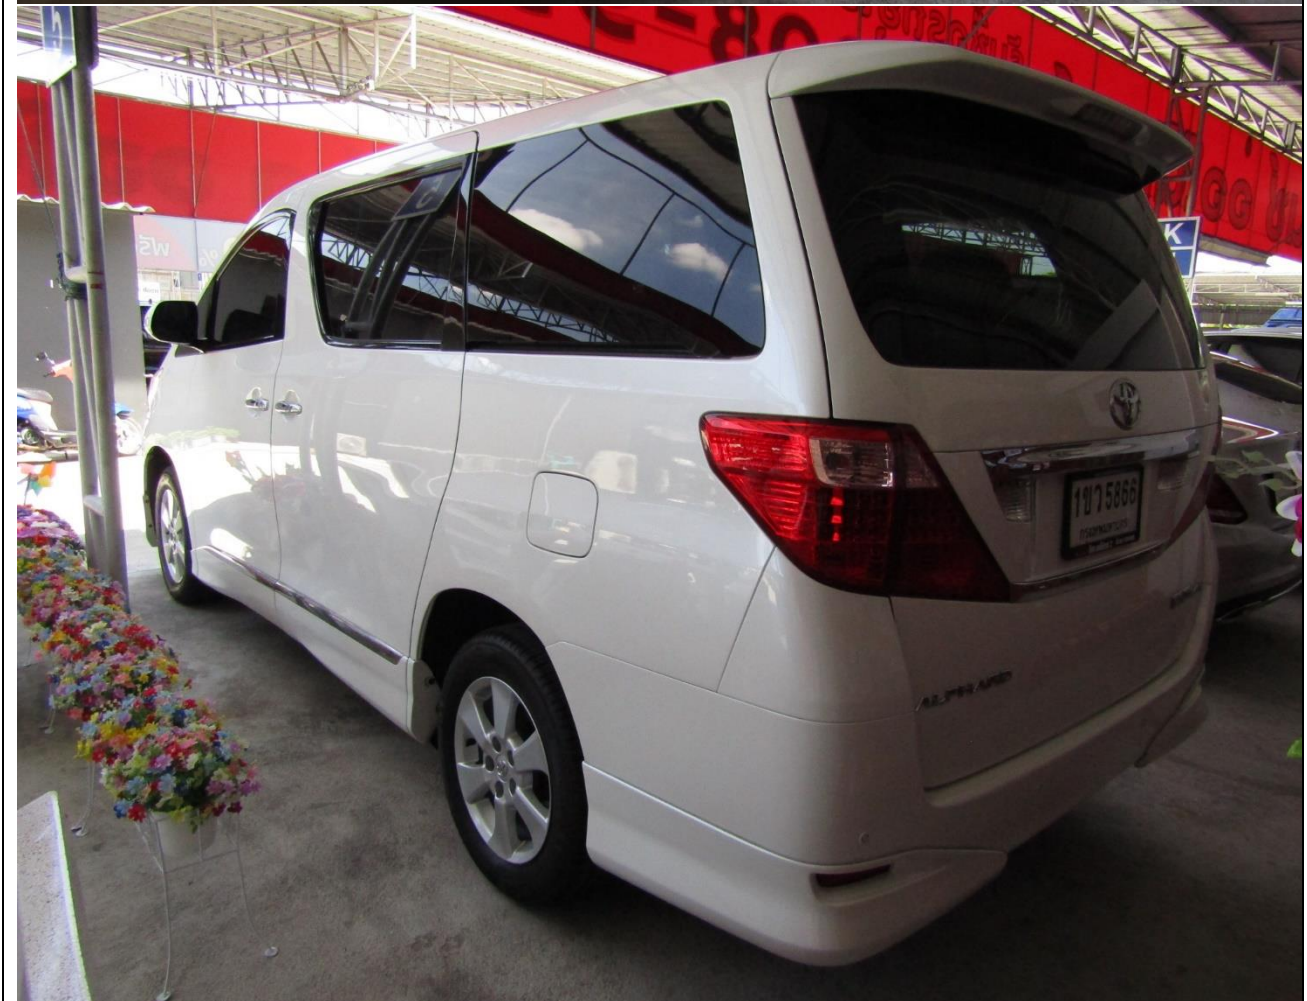
ภาพภายนอก - Exterior Visual Details:

กันชนหน้า Front Bumper	สภาพดี
 	คาน รับกันชนหน้า (ขวา) Front Side Member (Right) Appearance	สภาพดี
 	คาน รับกันชนหน้า (ซ้าย) Front Side Member (Left) Appearance	สภาพดี

ฝากระโปรงหน้ารถ Bonnet	สภาพดี

กระจกบังลมหน้า Windshield	สภาพดี

หลังคา Roof	สภาพดี
 	สภาพ และการทำงาน หลังคาชั้นรูป หลังคาเปิดประทุน Sunroof/Convertible functional and appearance	N/A
 	แก้มบังโคลนหน้าขวา Front Right Wing	สภาพดี
 	ประตูหน้าขวา Front Right Door	สภาพดี
 	ประตูหลังขวา Rear Right Door	N/A
 	ประตูเลื่อนด้านขวา Sliding Right Door	สภาพดี
 	แก้มบังโคลนหลังขวา Rear Right Wing	สภาพดี
 	บันไดขายน้าด้านขวา Right Rocker Panel	สภาพดี
 	แก้มบังโคลนหน้าซ้าย Front Right Wing	สภาพดี

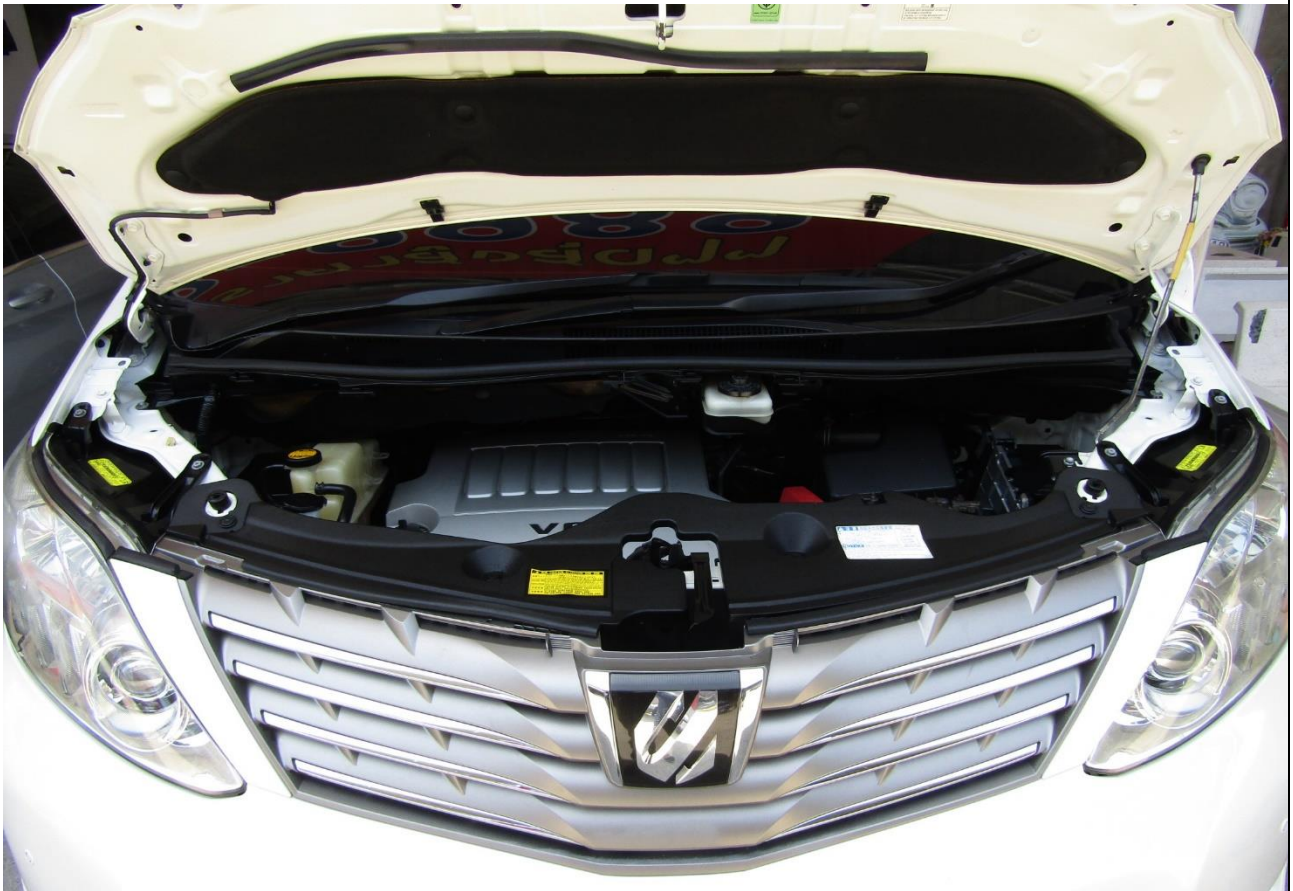
ภาพห้องเครื่อง - Engine Bay Visual Details:

การทดสอบ แบตเตอรี่ Battery Test	<b>Battery Test</b>		<b>Charging System Test at 2000 rpm</b>	
		Voltage	12.39 V	Voltage	13.80 V
		Rating	680 CCA	Status	Normal
		Current	592 CCA	<b>Start System Test</b>	
		Internal resistance	5.15 mΩ	Start Voltage	9.85 V
		State of Charge	69 %	Status	Normal
		State of Health	100 %	<b>Max. Load Test at 2000 rpm</b>	
		Status	Good	Max. Load Voltage	13.15 V
		Test Date	04.06.64	Status	Normal
