I022/0213-18

NISSAN ALMERA 1.0 VL Sedan AT

Vehicle Inspection Report

สรุปผลการตรวจสภาพรถ (Inspection Summary)

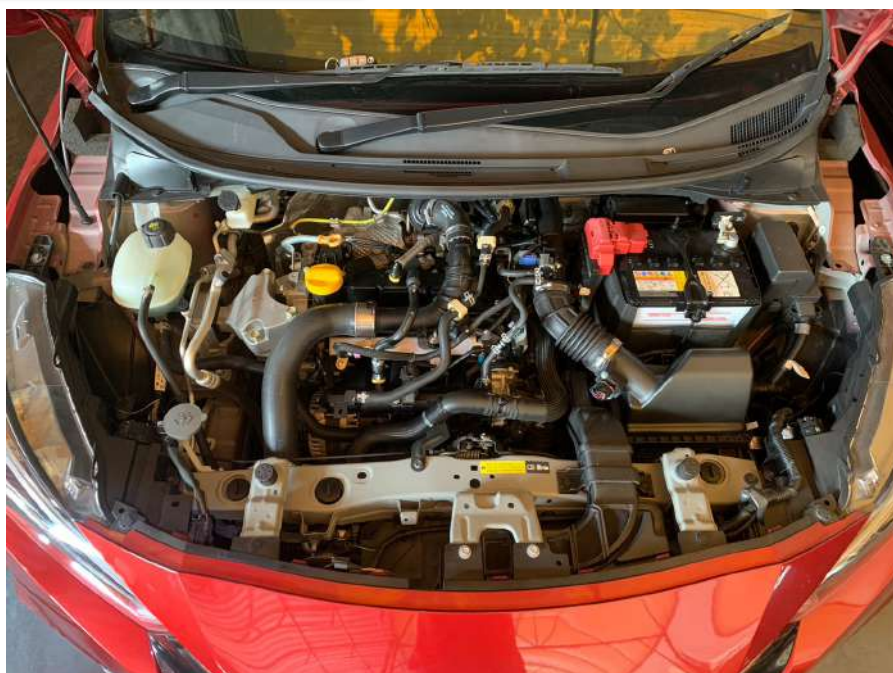
ภาพห้องเครื่อง

Voltage	12.15	V
Rating	600	CCA
Current	446	CCA
Internal resistance	6.26	mΩ
State of Charge	43	%
State of Health	55	%
Status	CAUTION

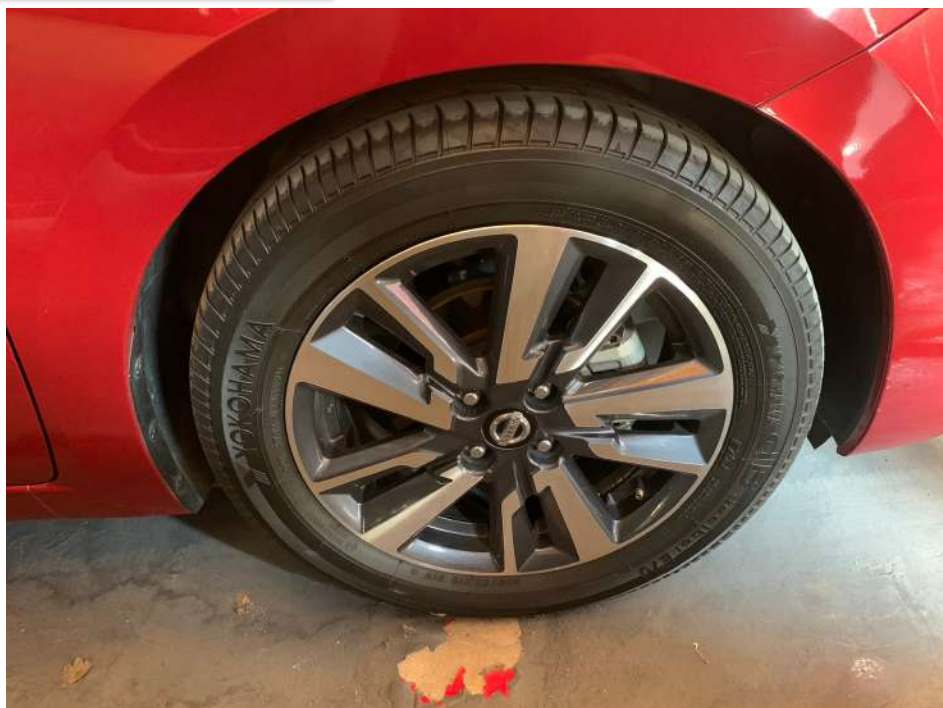
ขอบยาง ล้อ

1920
