I023/0030-18

Honda City 1.5 ZX SV VTEC Sedan AT

Feb 20, 2023

# Vehicle Inspection Report สรุปผลการตรวจสอบสภาพ (Inspection Summary)

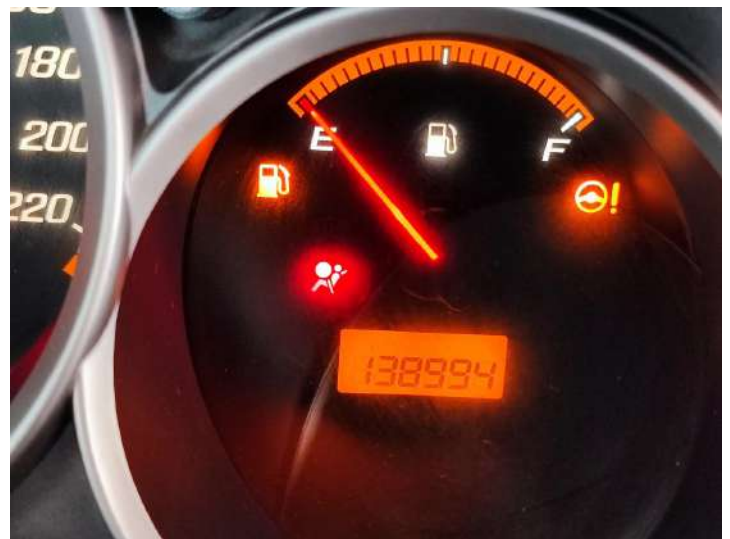
## รูปเลขไมล์ (Mileage Picture) :

138994

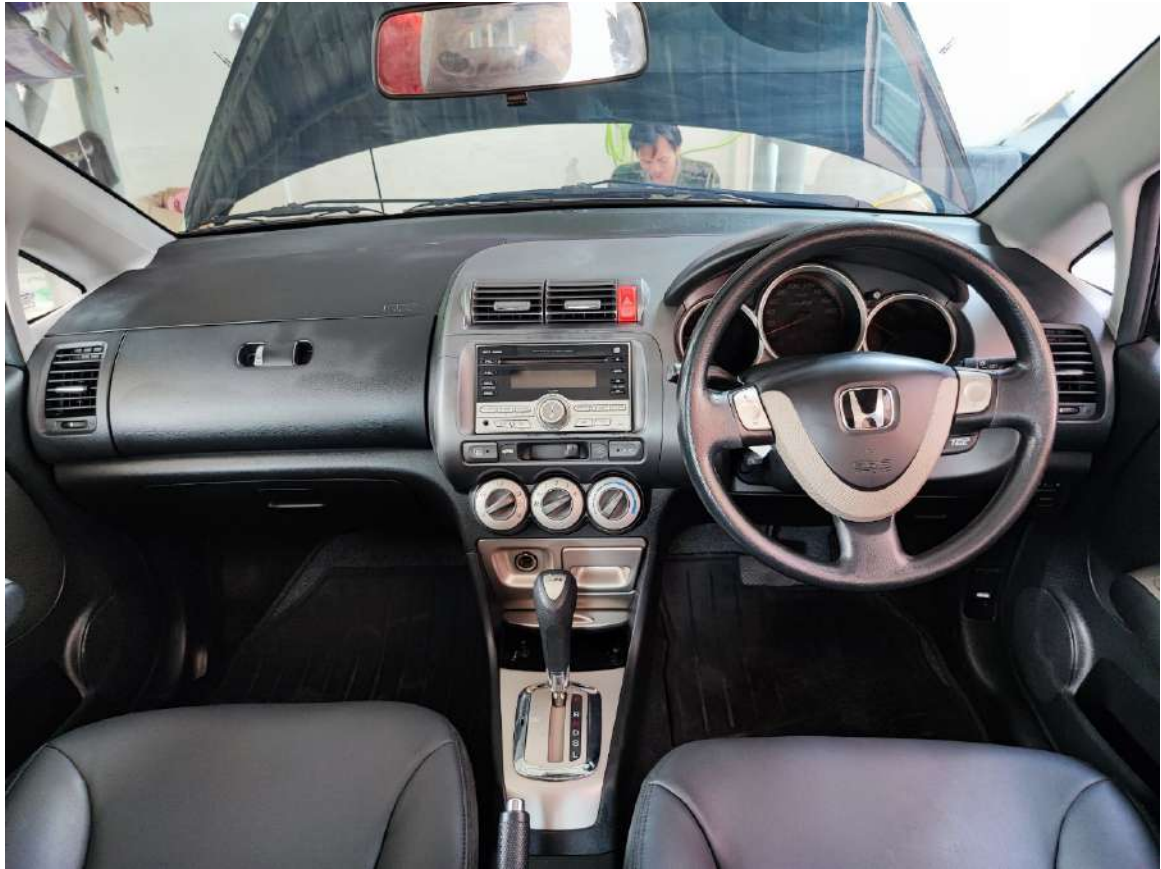
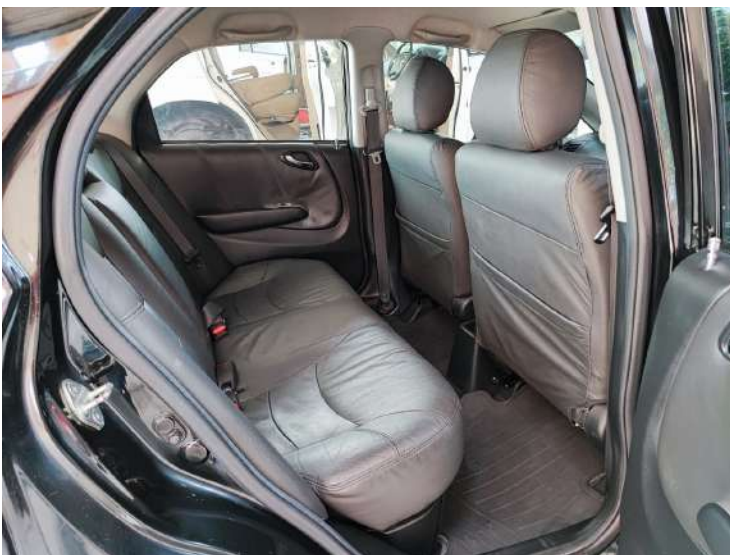
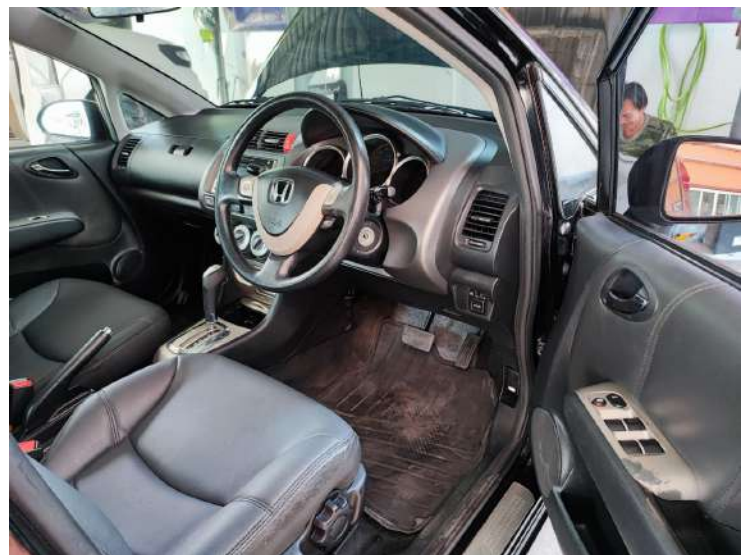
ภาพภายใน

ประเมินสภาพรวม: ผ่าน  
"อุปกรณ์หลัก/อุปกรณ์เสริมขณะขับที่:

- ✓ ระบบปรับอากาศ [ผ่าน]
- ✓ ไฟส่องสว่าง [ผ่าน]
- ✓ ไฟเลี้ยว/ไฟฉุกเฉิน [ผ่าน]
- ✓ หน้าปัดและมาตรวัด [ผ่าน]
- ✓ เข็มชี้ดนิรภัย [ผ่าน]
- ✓ แตร [ผ่าน]
- ✓ เครื่องเล่นเพลง [ผ่าน]
- ✓ ระบบปัดน้ำฝน [ผ่าน]
- ✓ เบาะนั่งยึดแน่น [ผ่าน]
- ✓ กระจกไฟฟ้า [ผ่าน]

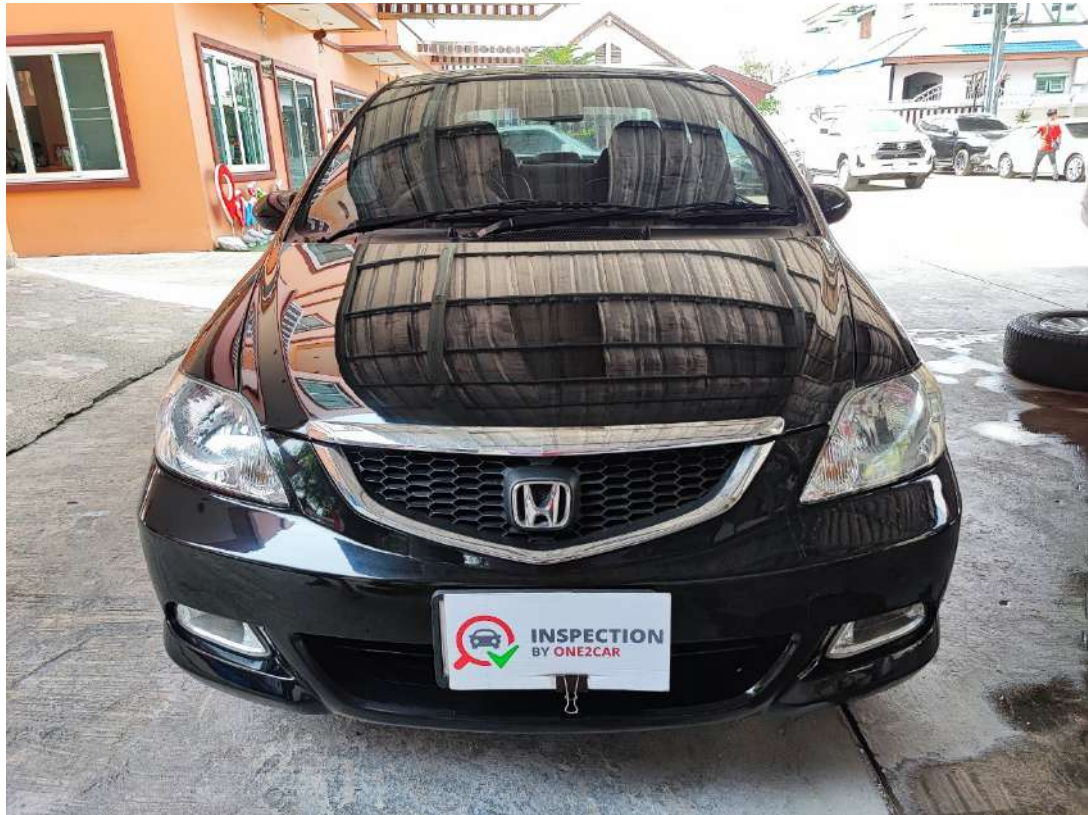
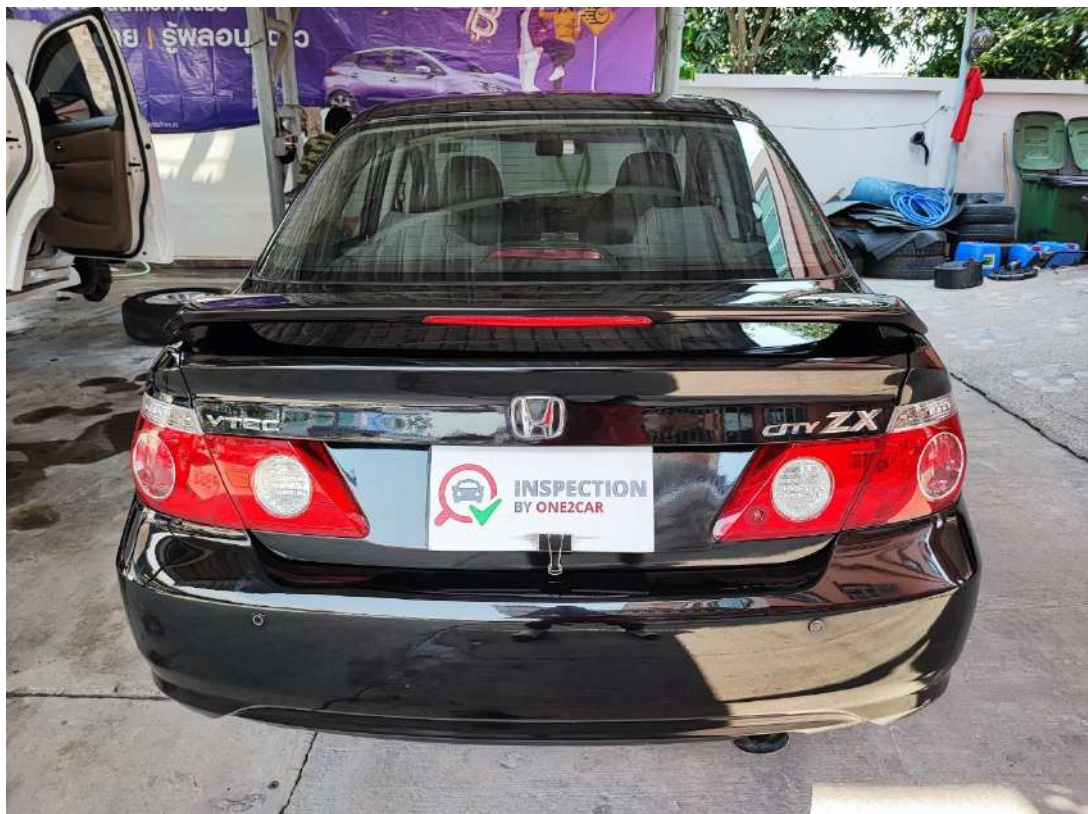
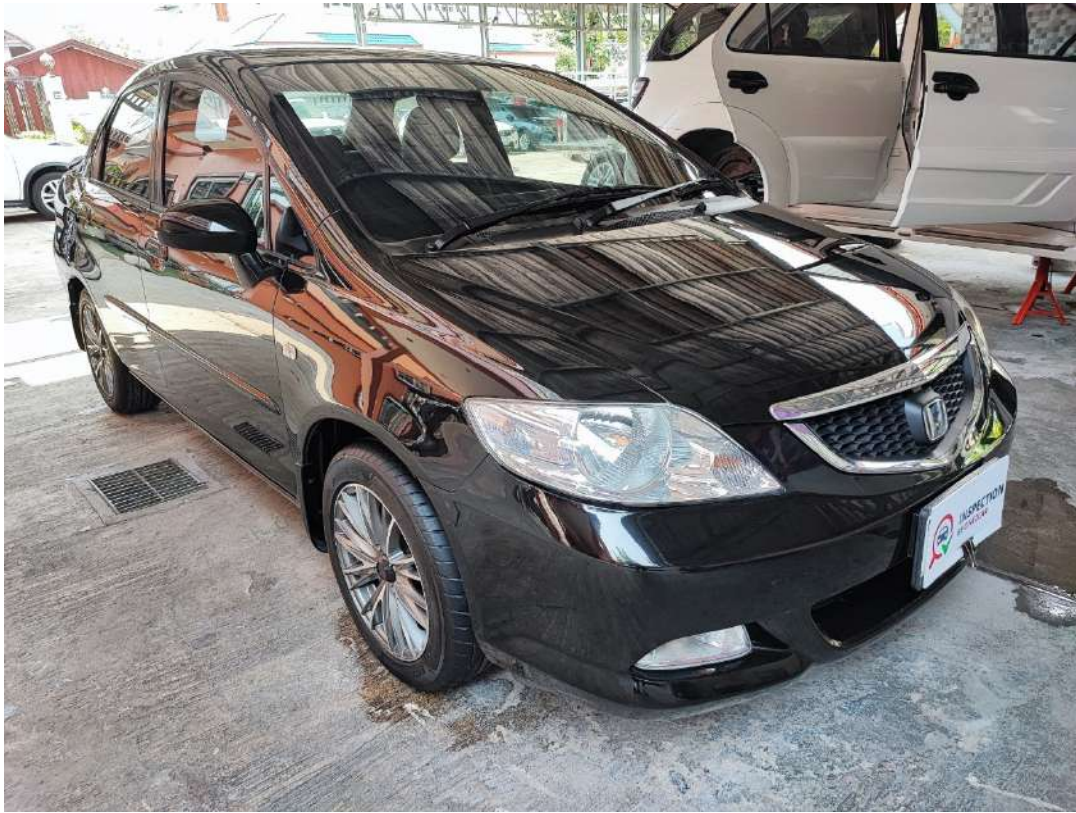
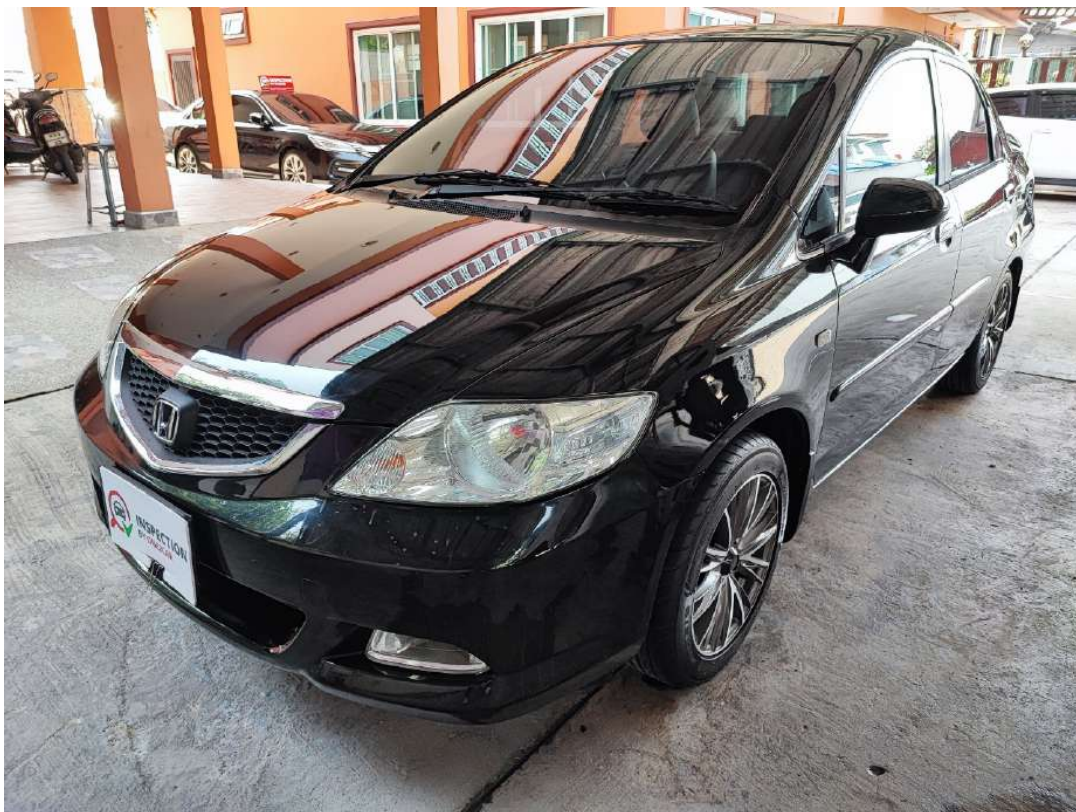
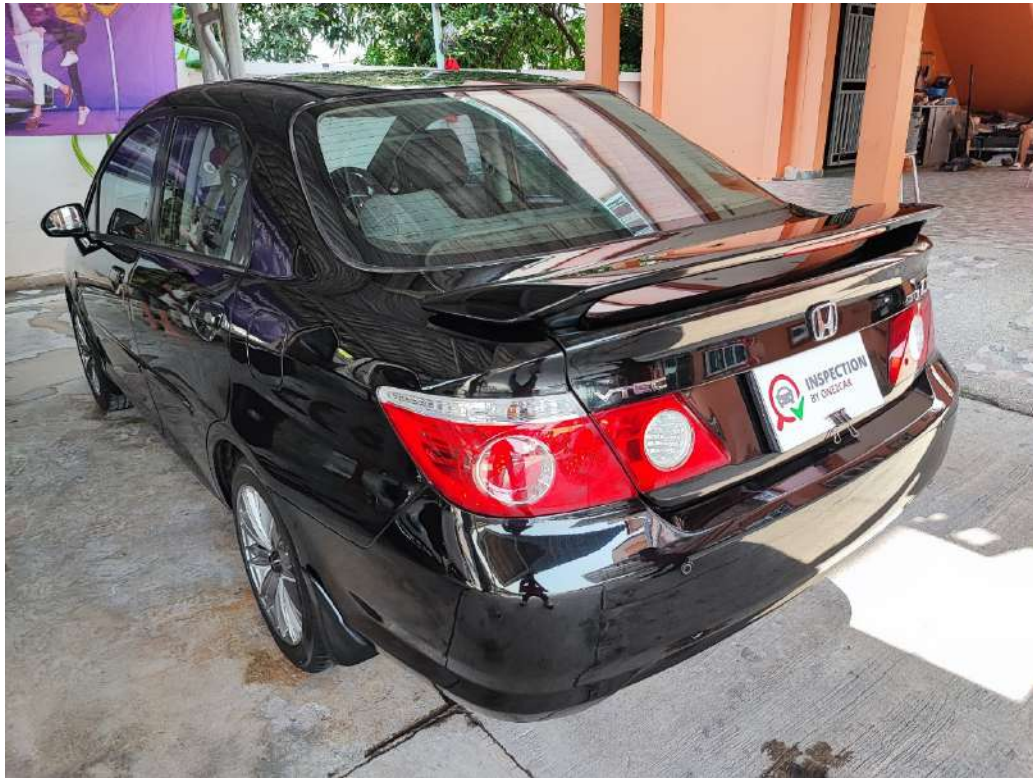
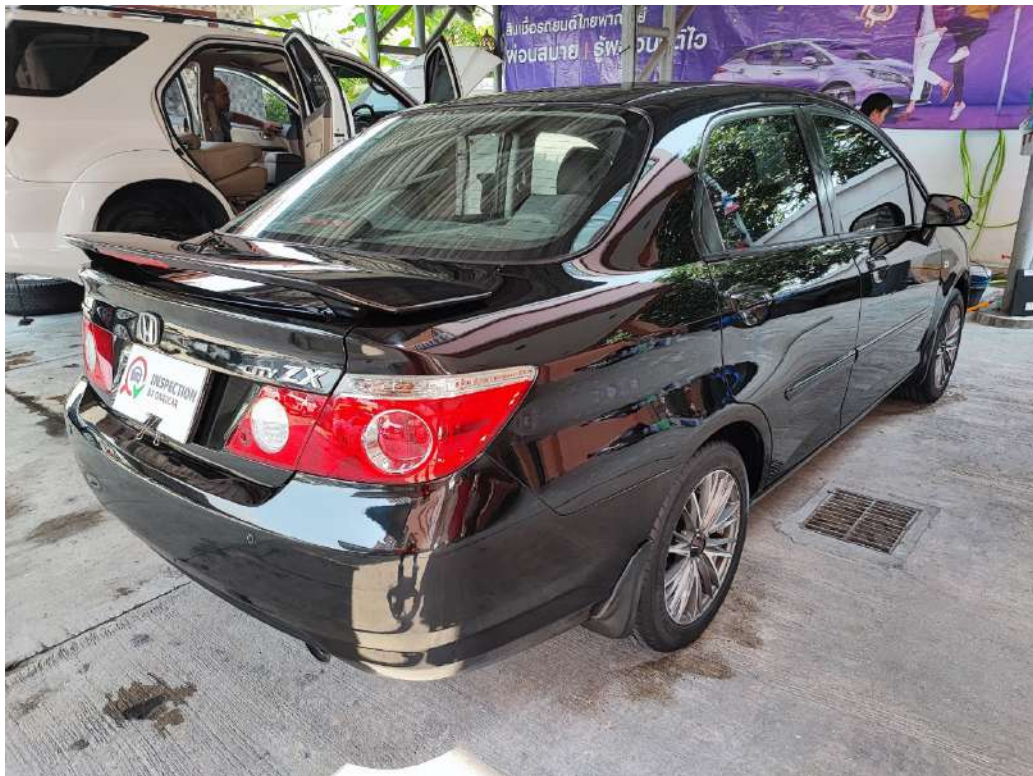
ภาพภายนอก

ประเมินสภาพรวม: ผ่าน  
"รายการที่รอการแก้ไข: ไม่พบรายการแก้ไข  
ชิ้นส่วนประกอบตัวถังรถ  
✓ แผ่นเพลทเลขตัวถังมองเห็นได้ชัดเจน  
✓ ชิ้นส่วนประกอบตัวถังรถ ผ่านการวัดค่าความหนาของสีแล้ว  
✓ สีรถตรงตามเสาเอกสารจดทะเบียน"

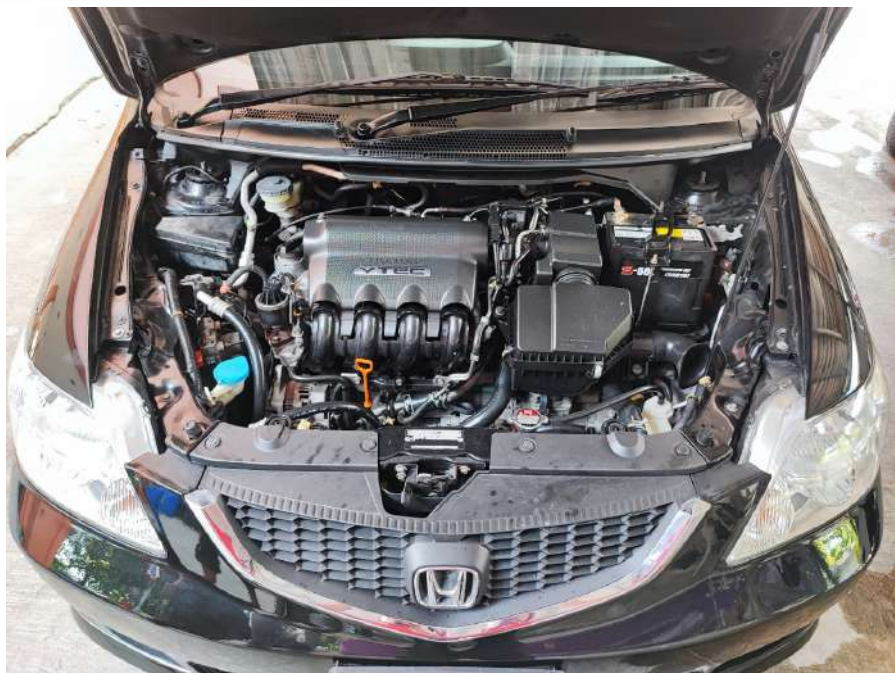
### ภาพห้องเครื่อง

- ✓ รอบเดินเบาของเครื่องยนต์ปกติ
- ✓ ไม่มีปัญหาการสตาร์ทเครื่อง
- ✓ ระบบระบายความร้อนเครื่องยนต์แสดงค่าปกติ
- ✓ ไม่เกิดเสียงจากชิ้นส่วนหรือสายพานหน้าห้องเครื่อง
- ✓ ระบบเบรกไม่มีรอยร้าวซึม
- ✓ เครื่องยนต์ไม่มีคราบ/รอยร้าวซึม

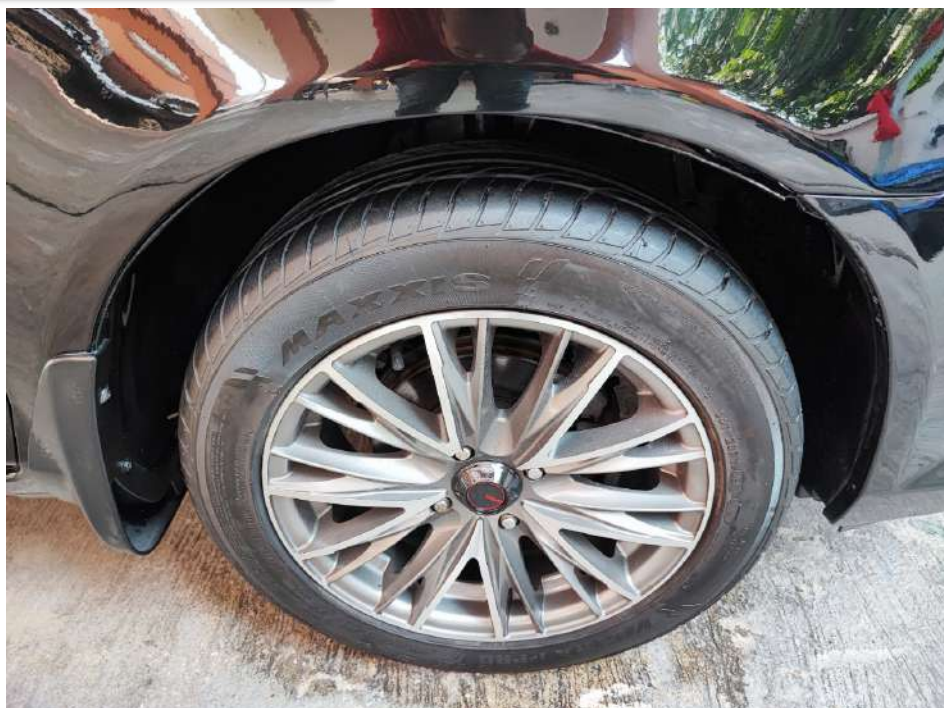
#### ขอบยาง ล้อ

40/21

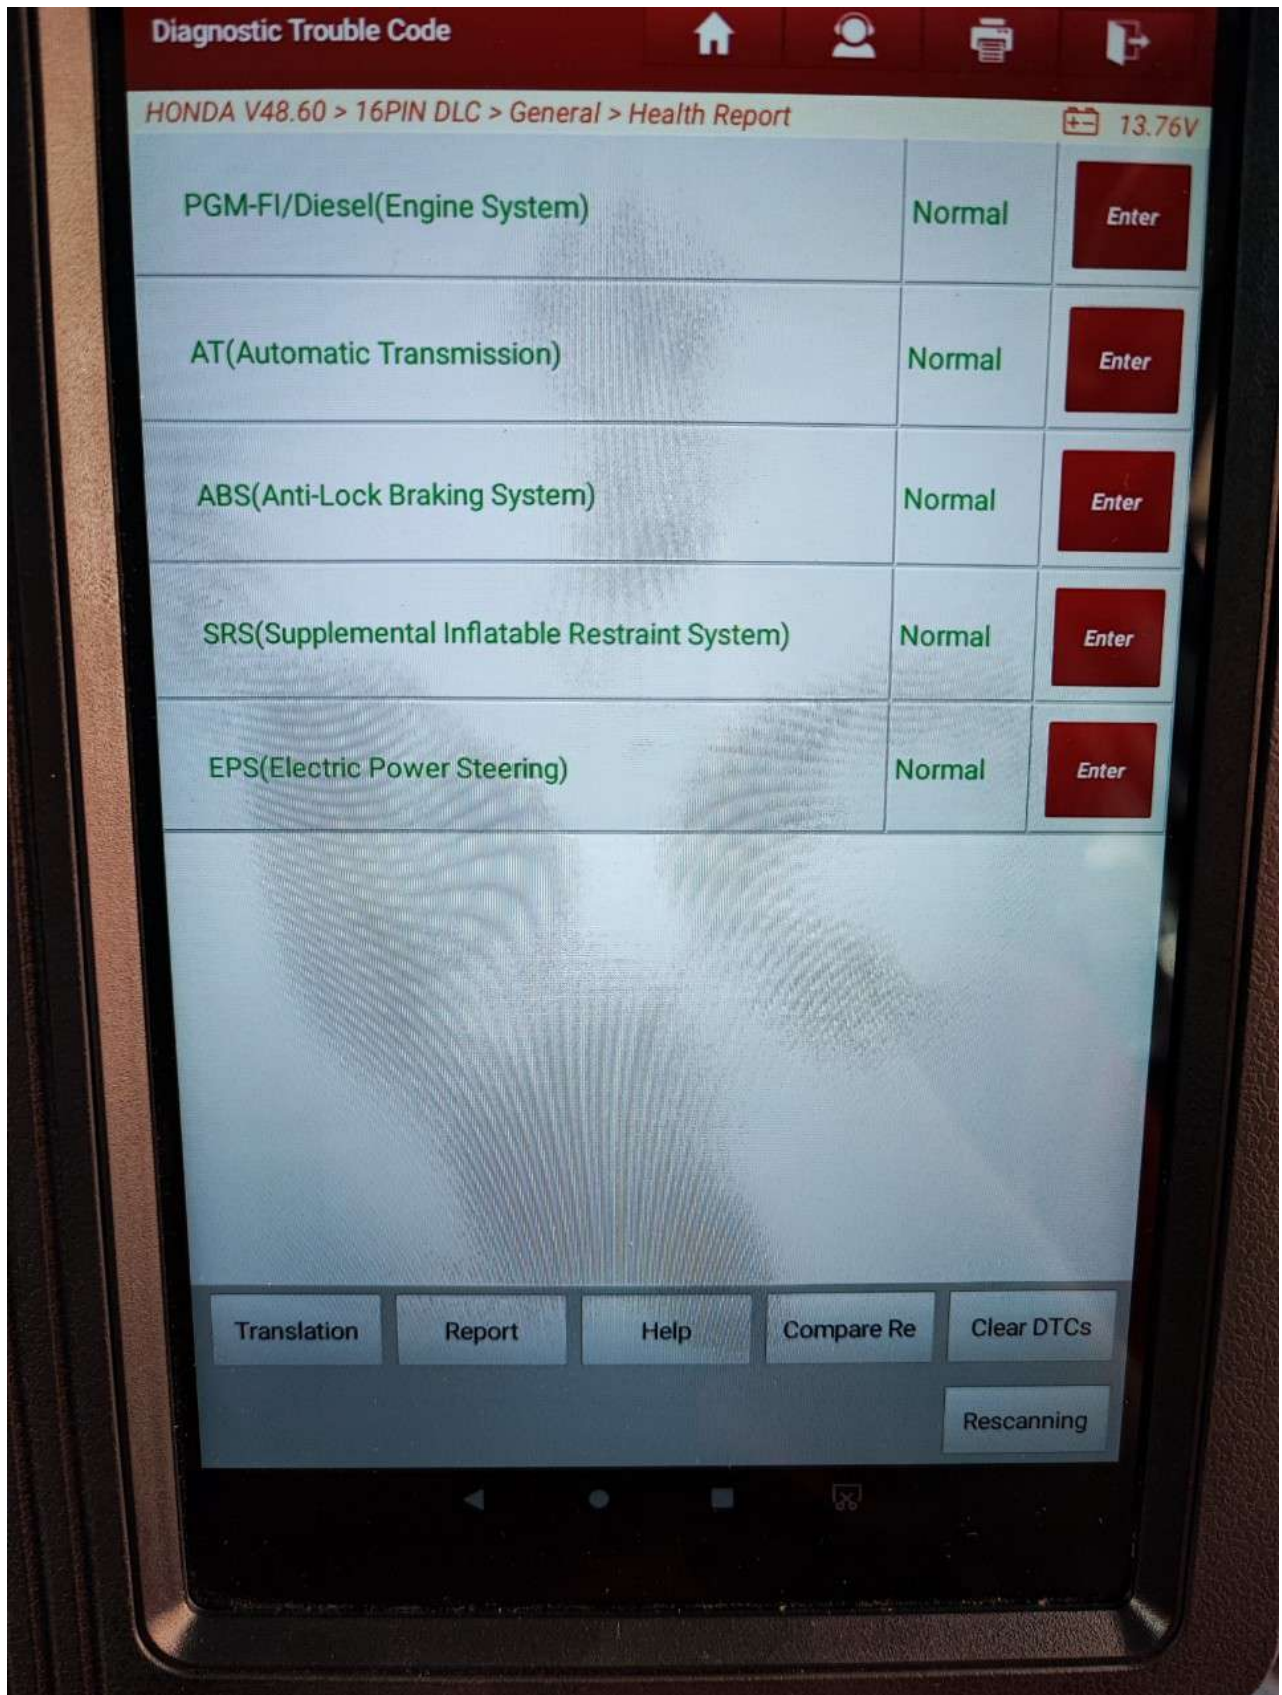
ภาพ OBD

2.17 การวินิจฉัยผ่านทาง OBD2 On-Board Diagnostics (OBD)

ดี (Good)
