1023/0161-3

Ford Everest 2.2 Titanium+

28 พ.ย. 2023

Vehicle Inspection Report สรุปผลการตรวจสภาพรถ (Inspection Summary)

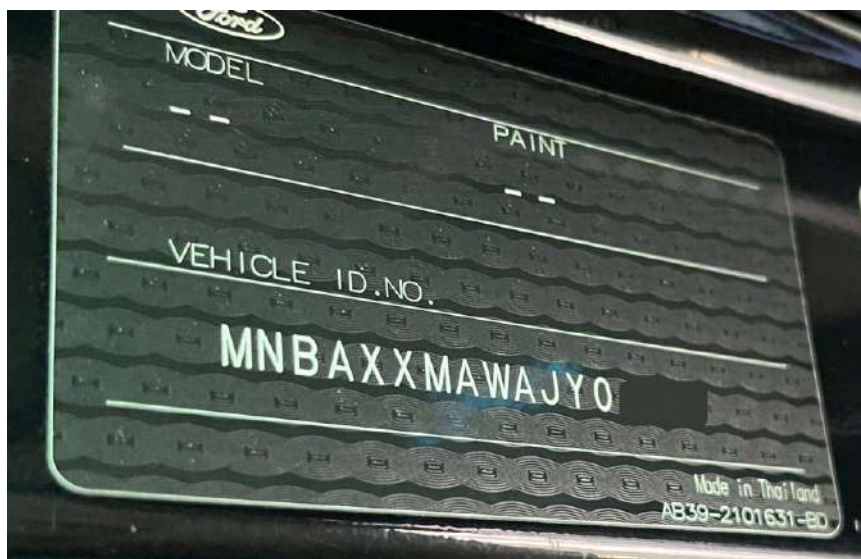
รูปแผ่นPlate ▾

- ✓ แผ่นเพลทเลขตัวถังมองเห็นได้ชัดเจน
- ✓ ชิ้นส่วนประกอบตัวถังรถ ผ่านการวัดค่าความหนาของสีแล้ว
- ✓ สีรถตรงตามเสาเอกสารจดทะเบียน

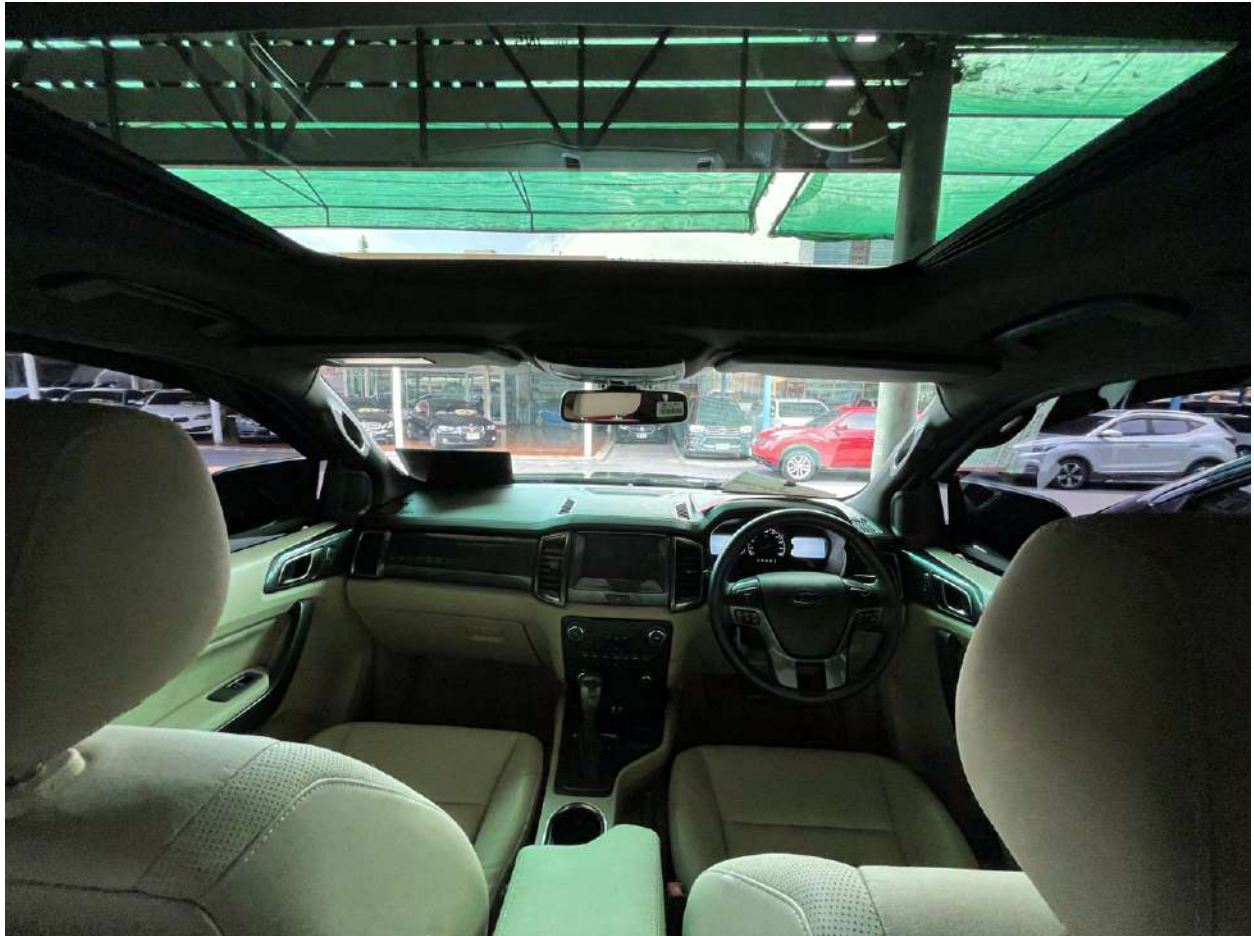
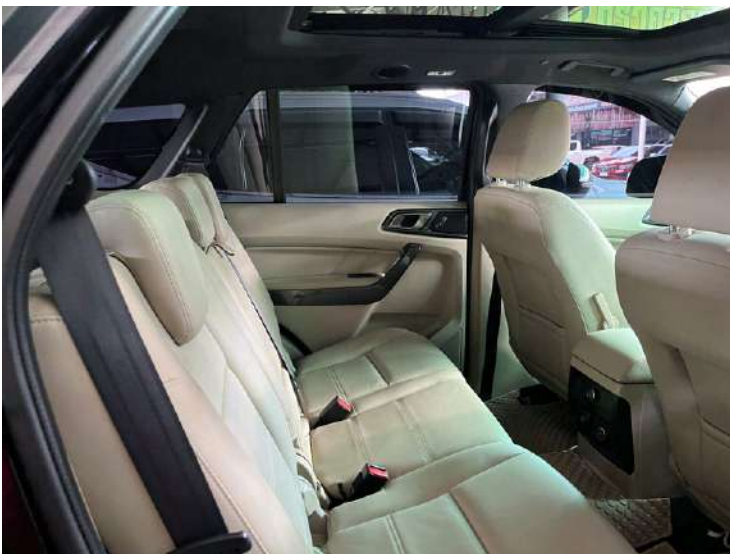
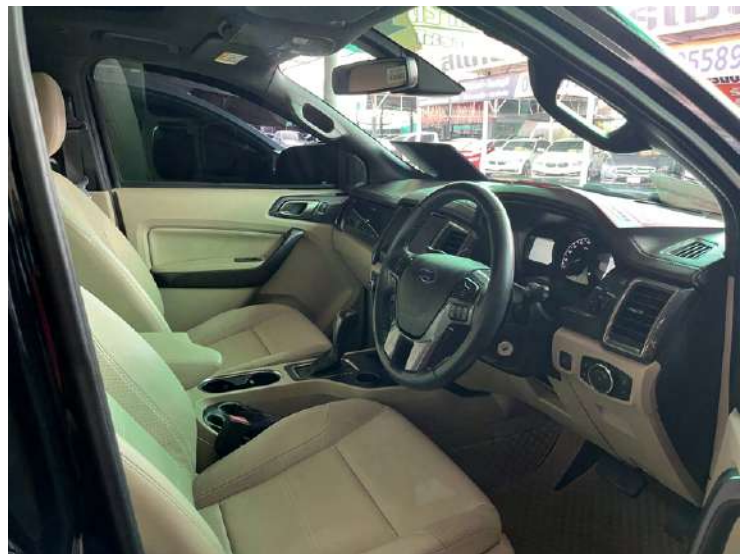
ภาพภายใน

รายการตรวจ 4 รายการ	สถานะ
2.1 สภาพที่นั่ง Seat Appearance	ดี (Good)
2.2 การทำงาน การปรับ และการล็อกเบาะ Seat Adjust functional	ดี (Good)
2.3 สภาพรางไต่เบาะ Seat slide adjust rail	ดี (Good)
2.4 เข็มขัดนิรภัย Seat Belts	ดี (Good)

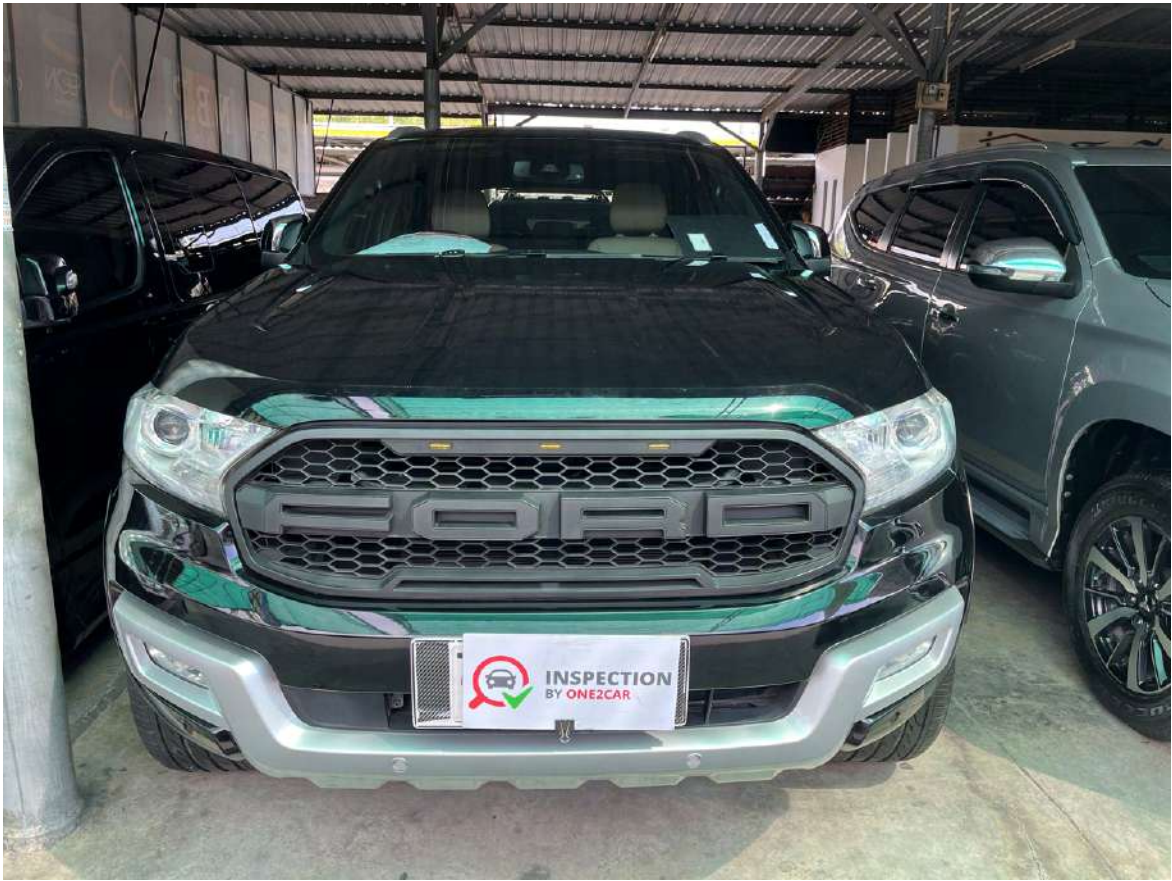
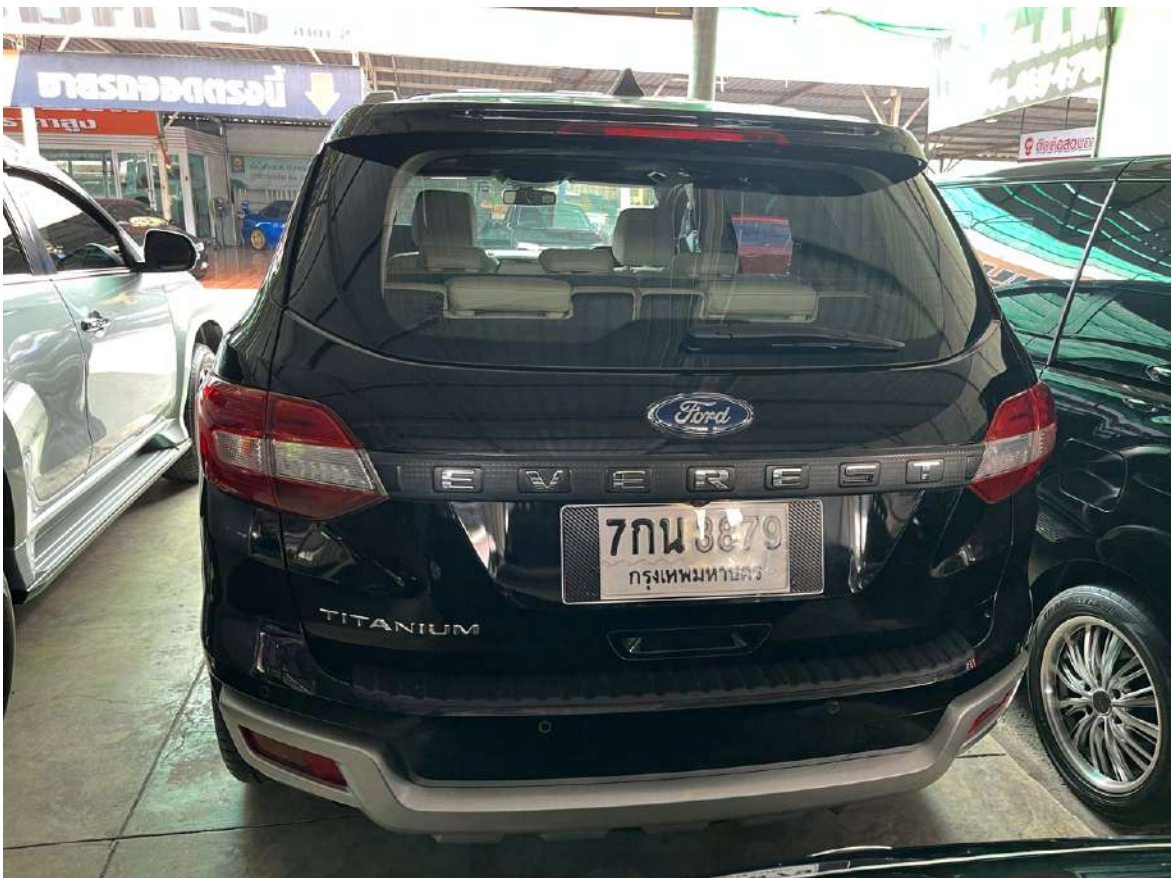
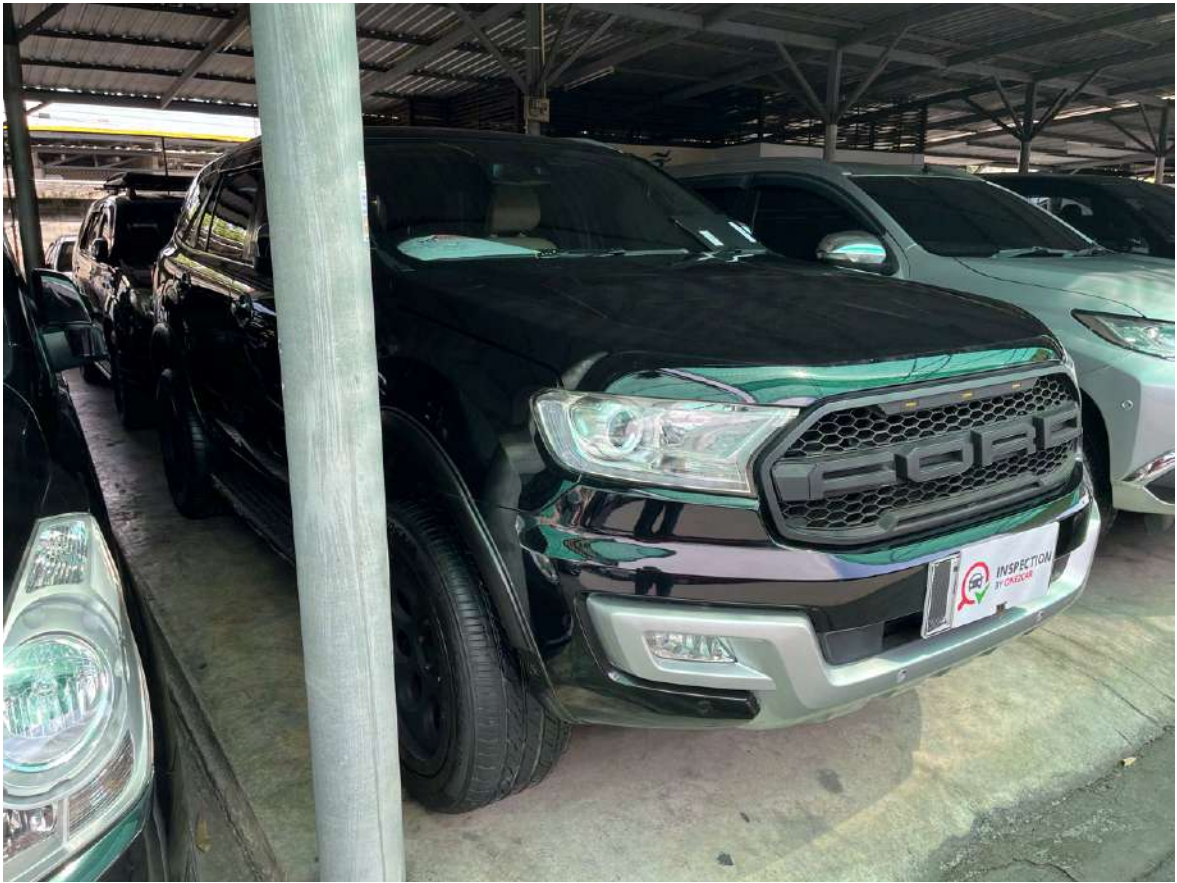
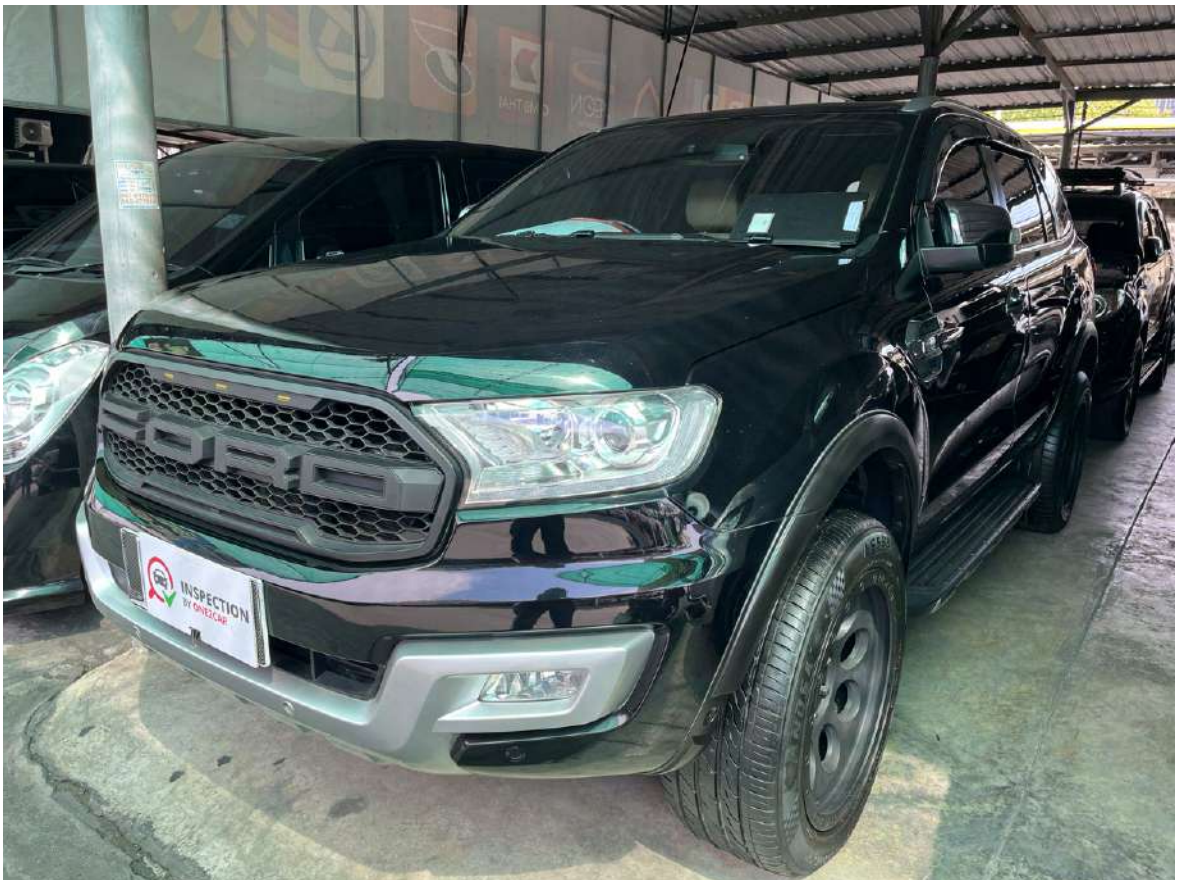
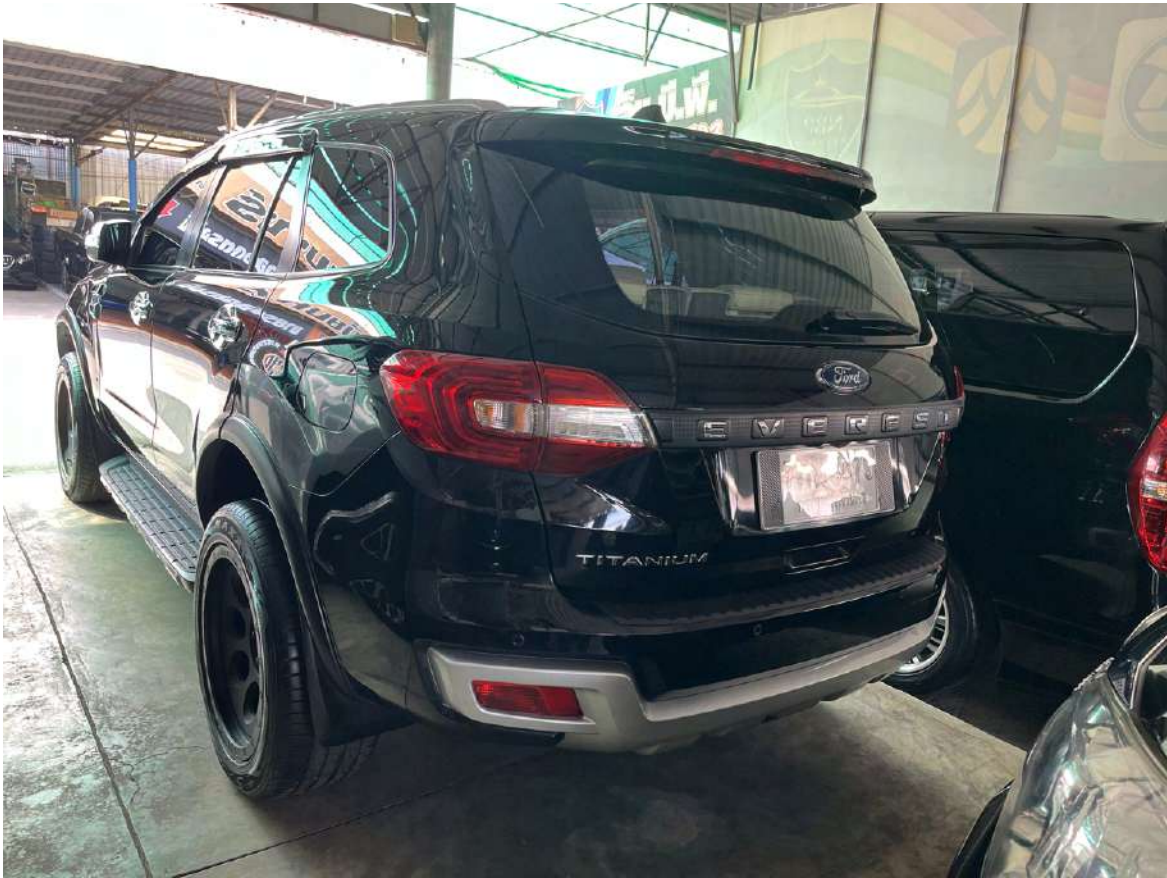
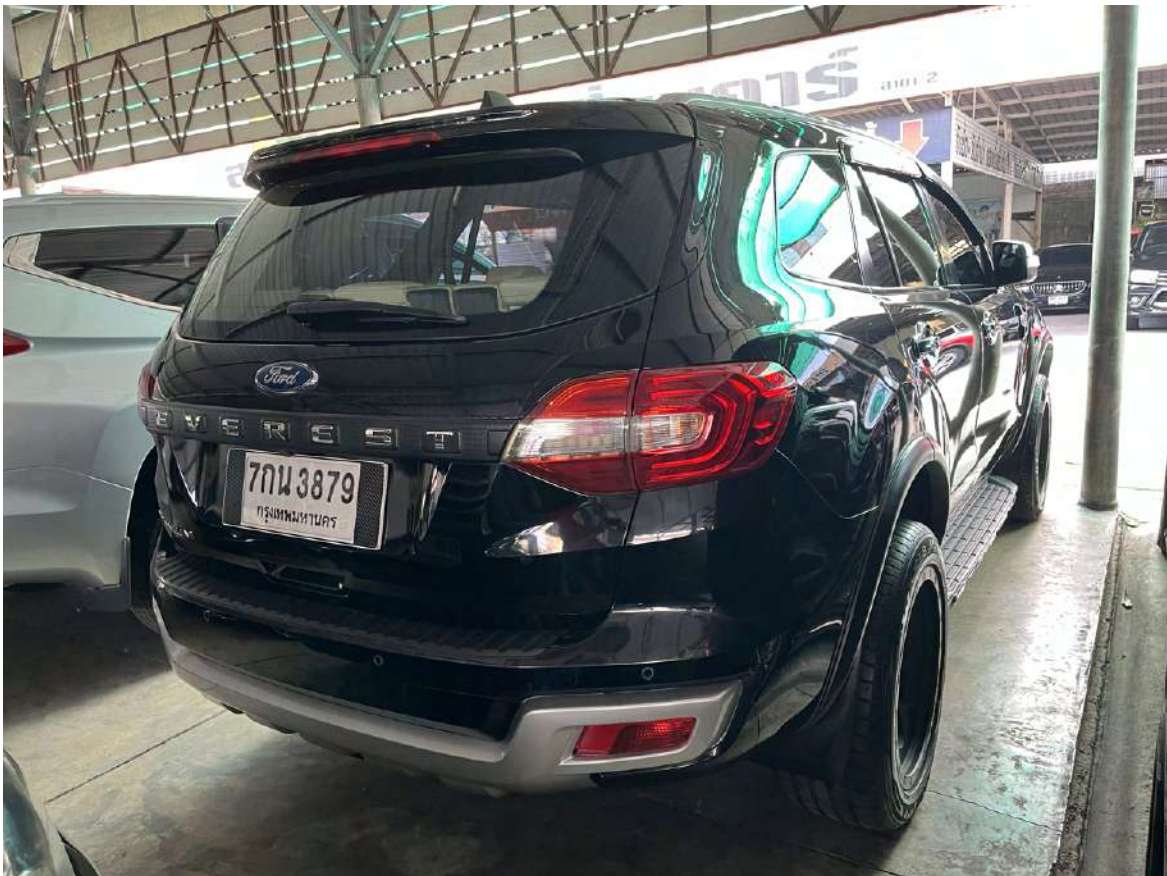
ภาพภายนอก

ประเมินสภาพรวม: ผ่าน
รายการที่รื้อการแก้ไข: ไม่พบรายการแก้ไข
ชิ้นส่วนประกอบตัวถังรถ

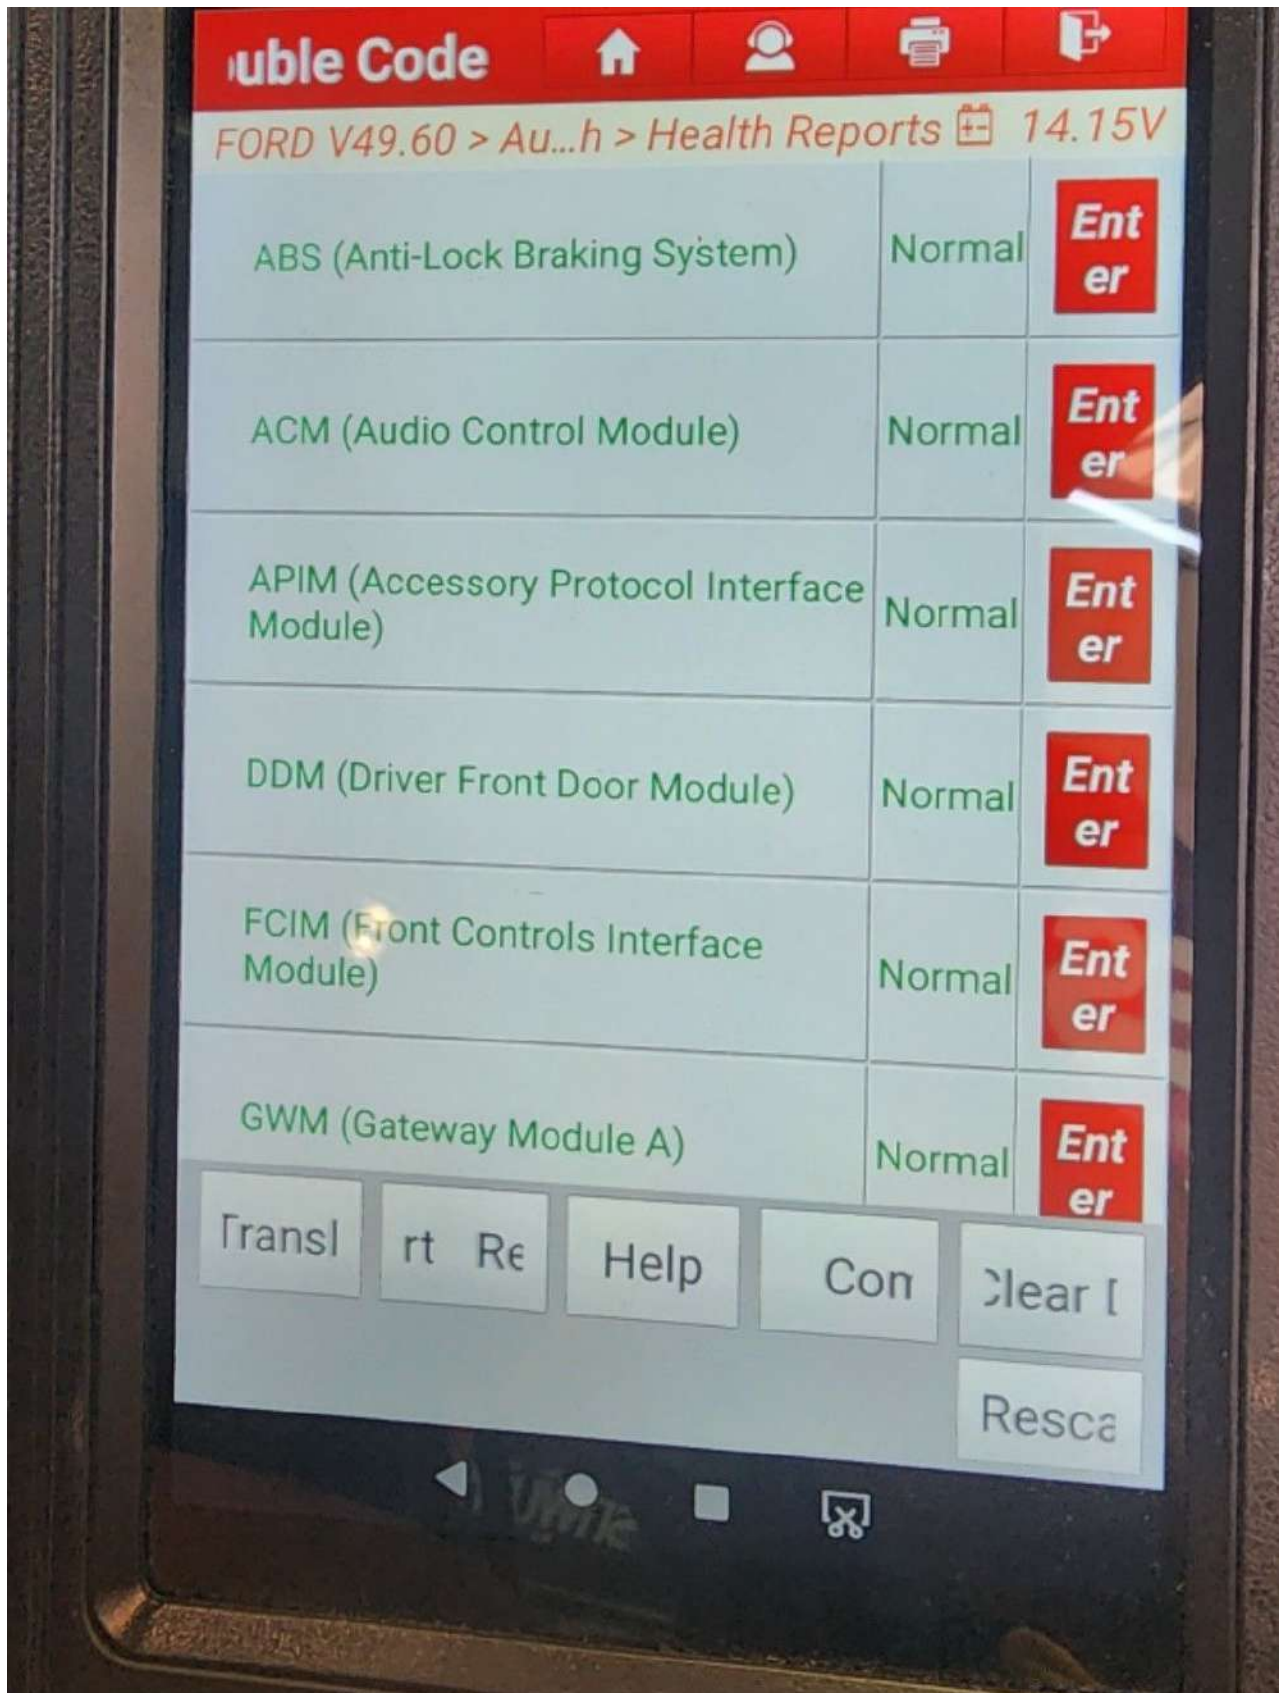
ภาพ OBD

รายการตรวจ 6 รายการ	สถานะ
1.1 ไม่เคยเกิดอุบัติเหตุรุนแรงจนทำให้โครงสร้างรถมีปัญหาความปลอดภัย No Evidence of Major or Hail Damage	ดี (Good)
1.2 ไม่มีการตัดต่อ ตัดแปลง คัชชี และ โครงสร้างรถ No chassis and cab structure modified	ดี (Good)
1.3 ไม่เคยประสบภัยจมน้ำ No Evidence of Flood	ดี (Good)
1.4 ไม่เคยประสบภัยอัคคีภัย No Evidence of Fire	ดี (Good)
1.5 ระบบการทำงานภายในรถยนต์ OBD II On-Board Diagnostics (OBD)	ดี (Good)
1.6 สภาพรถโดยรวม Overall Appearance	ดี (Good)
