1023/0245-5

TOYOTA SIENTA V 1.5

Aug 28, 2023

Vehicle Inspection Report
สรุปผลการตรวจสภาพรถ (Inspection Summary)

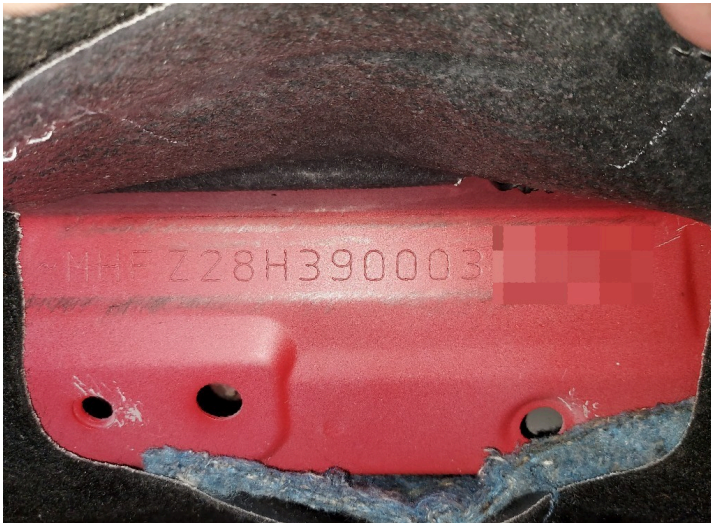
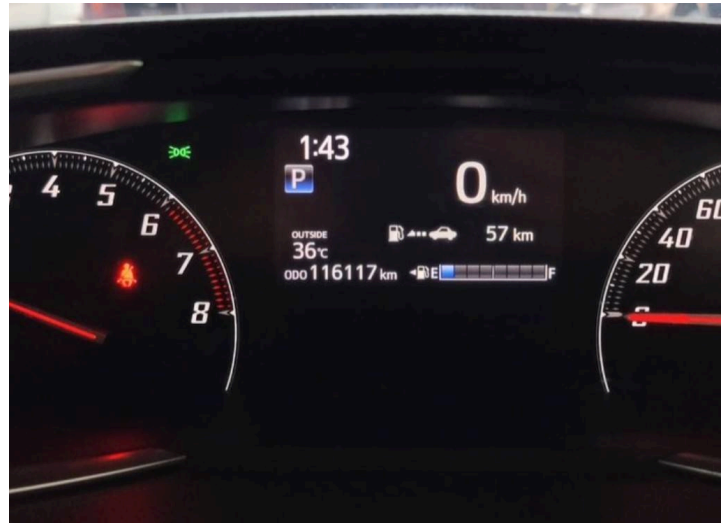
รูปเลขไมล์ (Mileage Picture) : ▾

116117

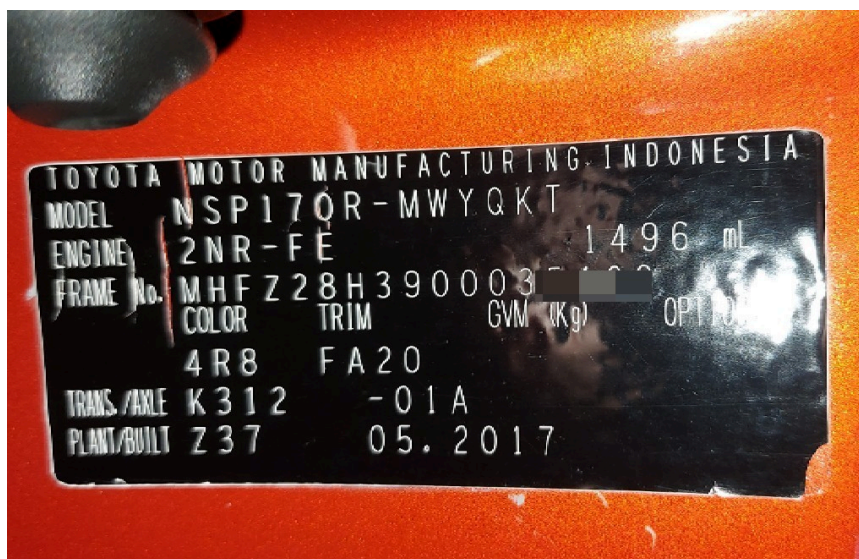
รูปแผ่นPlate ▾

- ชิ้นส่วนประกอบตัวถังรถ
- ✓ แผ่นเพลทเลขตัวถังมองเห็นได้ชัดเจน
- ✓ ชิ้นส่วนประกอบตัวถังรถ ผ่านการวัดค่าความหนาของสีแล้ว
- ✓ สีรถตรงตามเสาเอกเสาจอตะเบียน

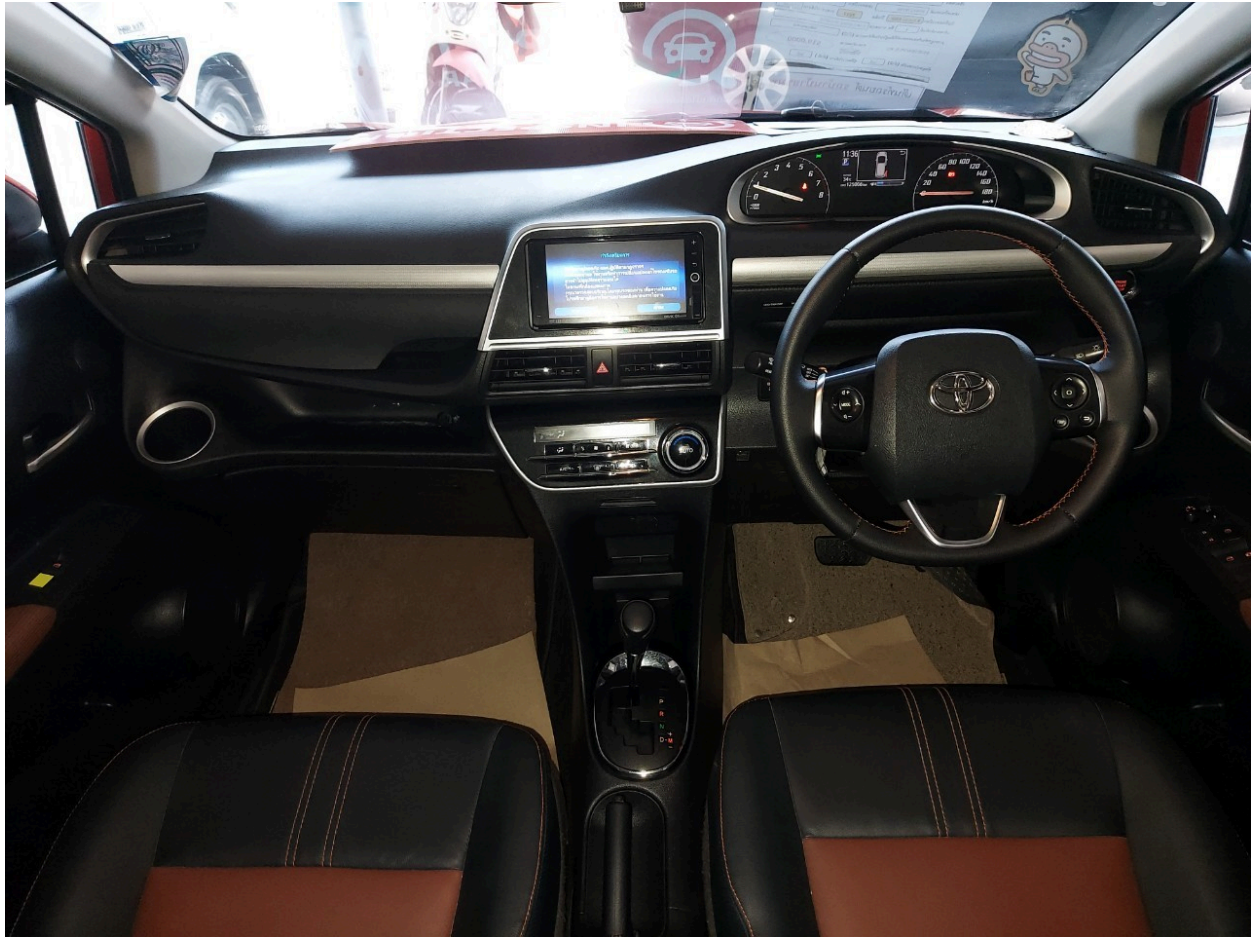
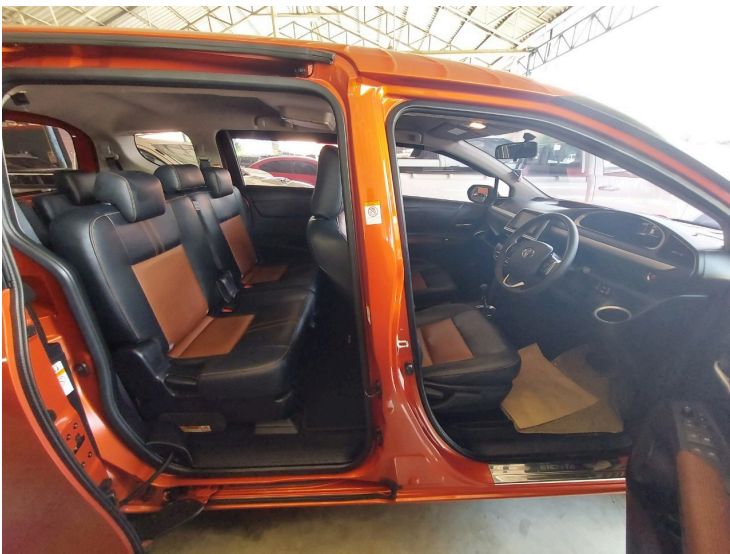
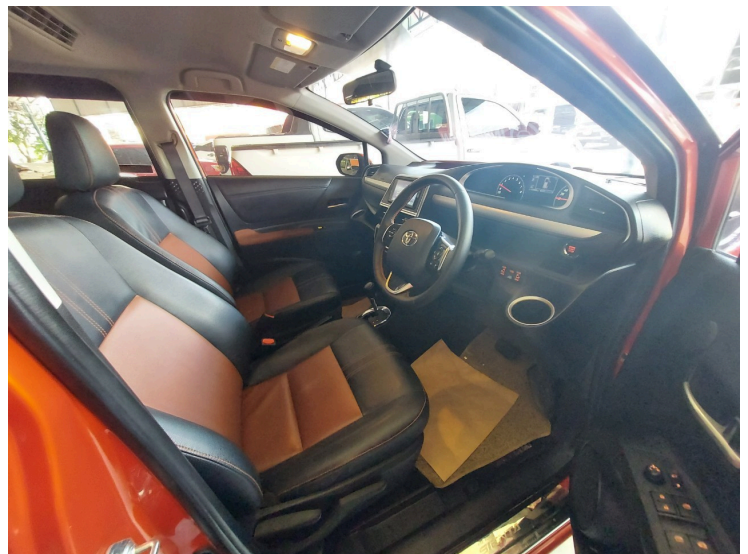
ภาพภายใน

ประเมินสภาพรวม: ผ่าน
อุปกรณ์หลัก/อุปกรณ์เสริมขณะขับที่:

- ✓ ระบบปรับอากาศ [ผ่าน]
- ✓ ไฟส่องสว่าง [ผ่าน]
- ✓ ไฟเลี้ยว/ไฟฉุกเฉิน [ผ่าน]
- ✓ หน้าที่ปัดและมาตรวัด [ผ่าน]
- ✓ เข็มชี้ด้นรภัย [ผ่าน]
- ✓ แตร [ผ่าน]
- ✓ เครื่องเล่นเพลง [ผ่าน]
- ✓ ระบบปัดน้ำฝน [ผ่าน]
- ✓ เบาะนั่งยึดแน่น [ผ่าน]
- ✓ กระจกไฟฟ้า [ผ่าน]

รายการตรวจ 4 รายการ	สถานะ
2.1 สภาพที่นั่ง Seat Appearance	ดี (Good)
2.2 การทำงาน การปรับ และการล็อกเบาะ Seat Adjust functional	ดี (Good)
2.3 สภาพรางไต่เบาะ Seat slide adjust rail	ดี (Good)
2.4 เข็มขัดนิรภัย Seat Belts	ดี (Good)

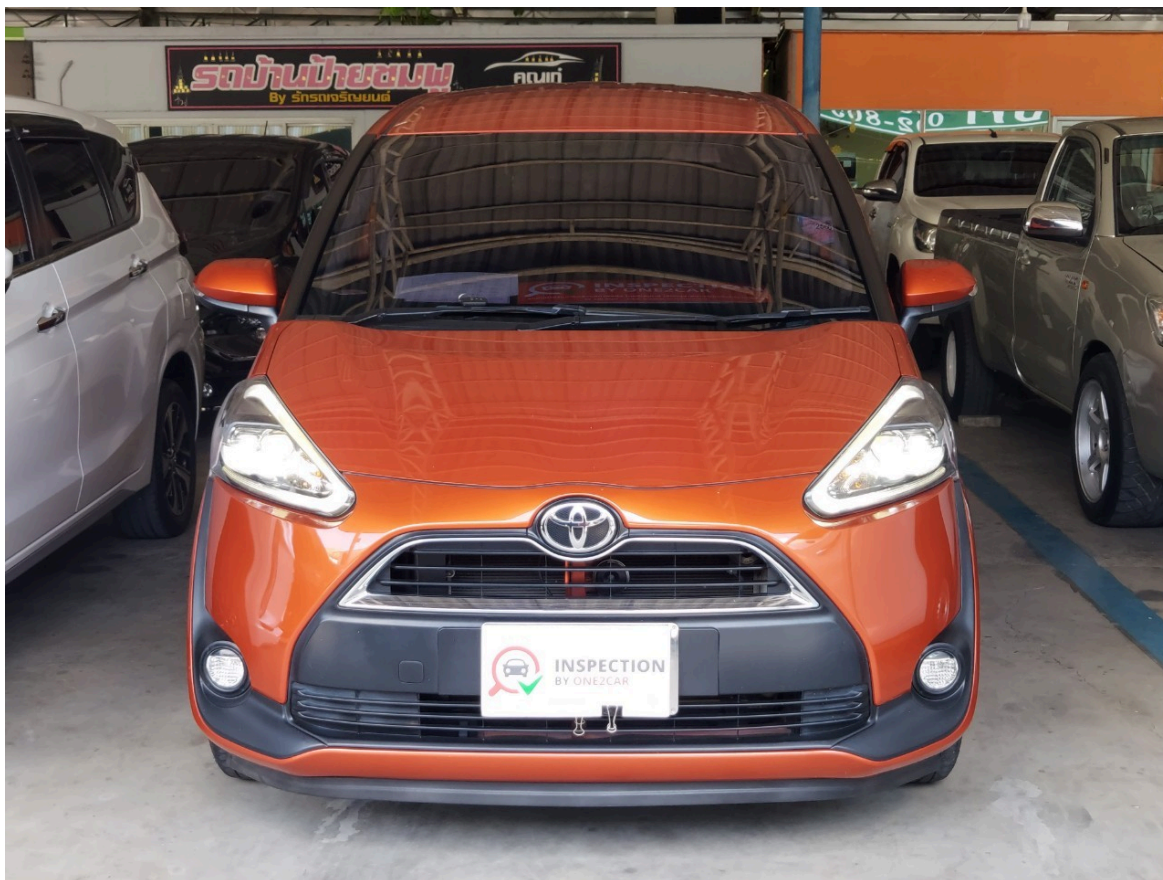
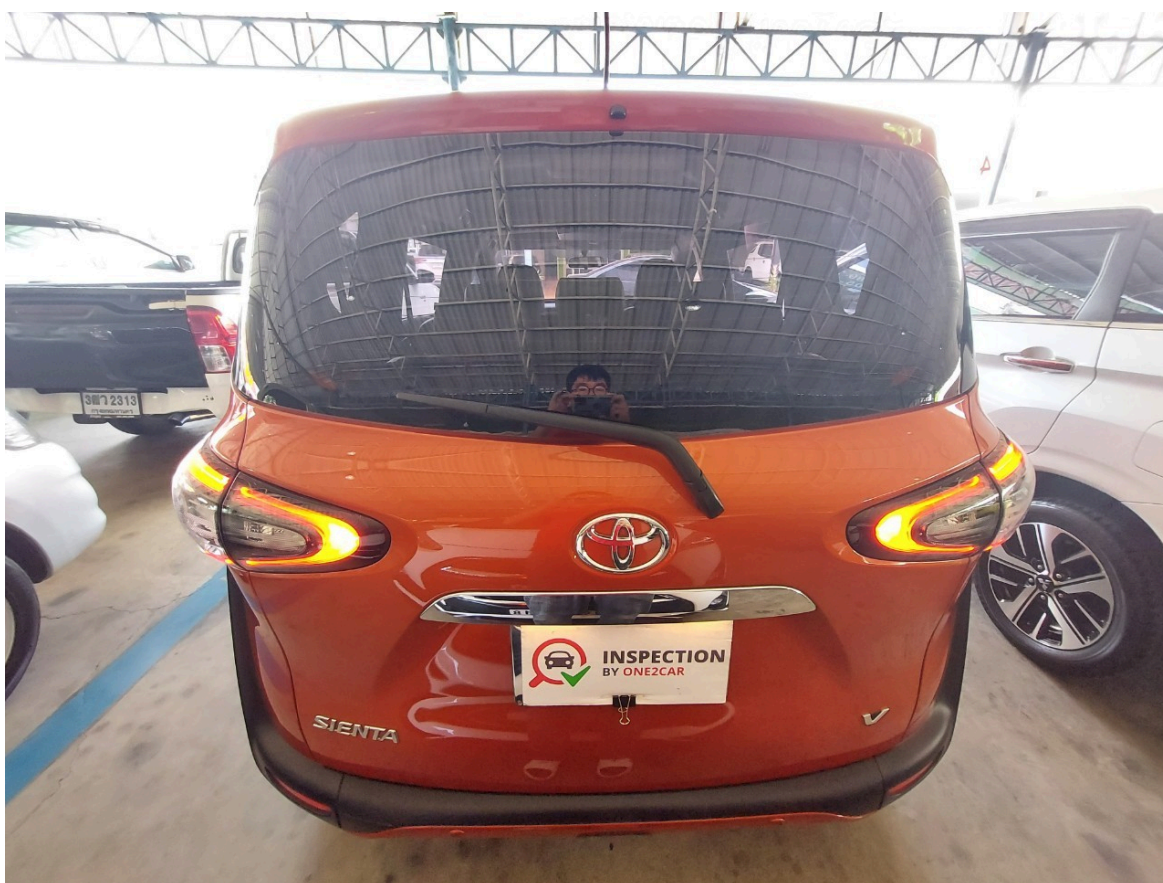
ภาพภายนอก

ประเมินสภาพรวม: ผ่าน
รายการที่รื้อการแก้ไข: ไม่พบรายการแก้ไข

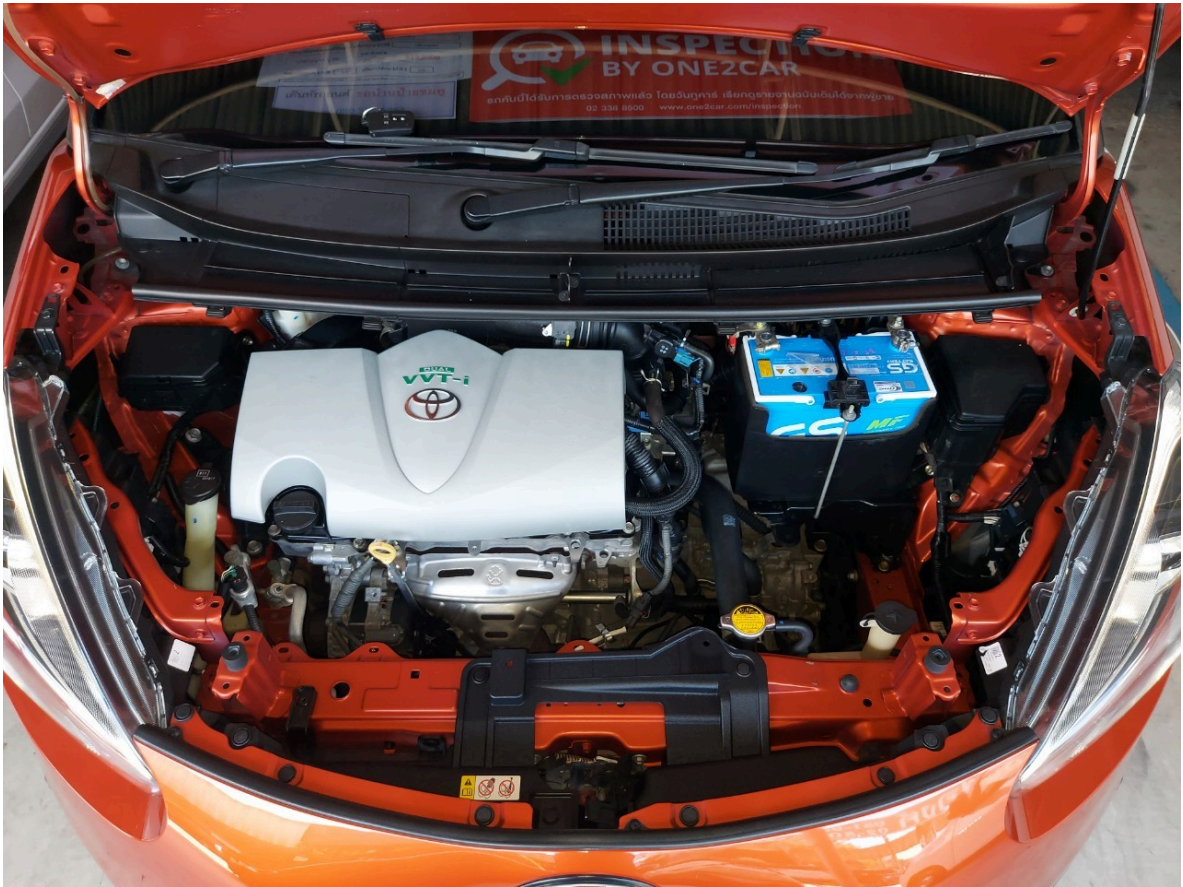
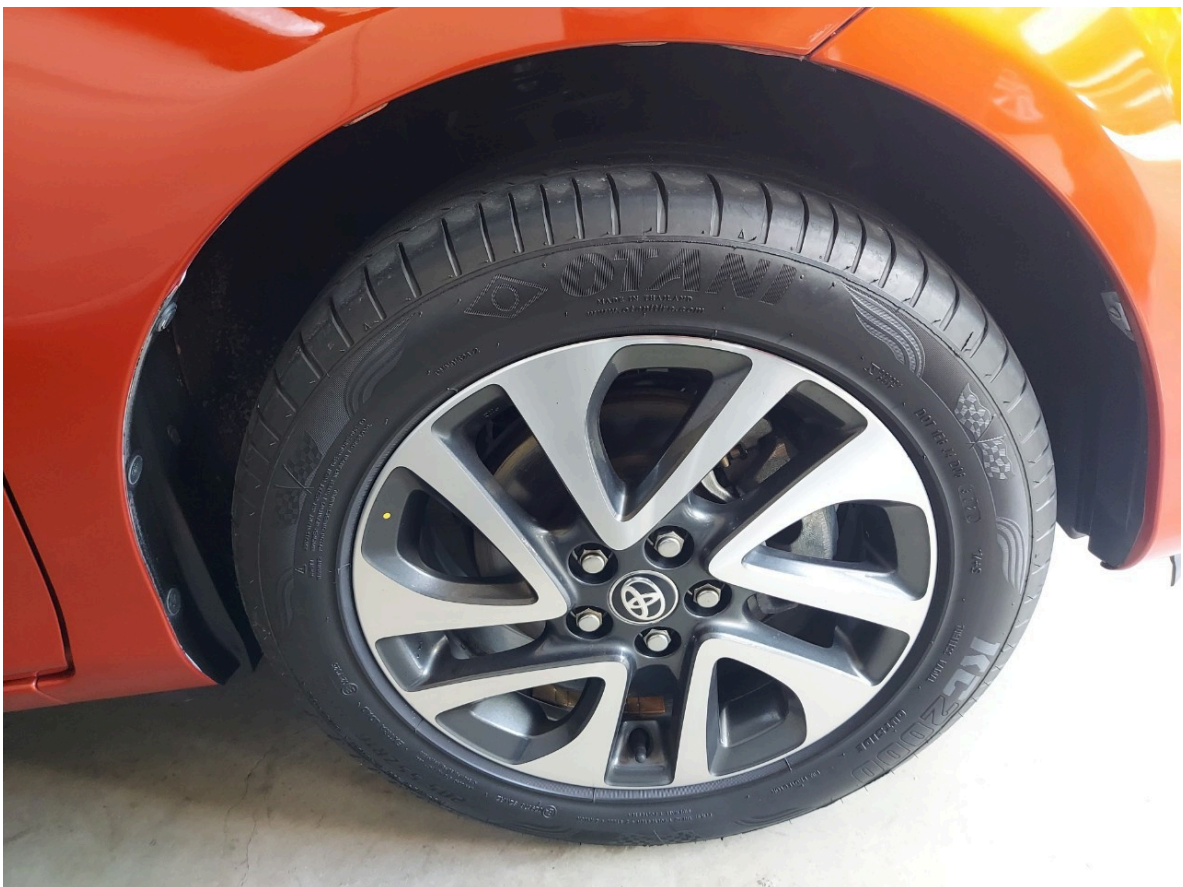
ภาพห้องเครื่อง ขอบยาง ล้อ

Voltage	12.91	V
Rating	420	CCA
Current	348	CCA
Internal resistance	8.03	mΩ
State of Charge	100	%
State of Health	69	%
Status	GOOD
