I022/0127-36

TOYOTA Camry 2.0G Sedan AT

INSPECTION
BY ONE2CAR

Vehicle Inspection Report สรุปผลการตรวจสภาพรถ (Inspection Summary)

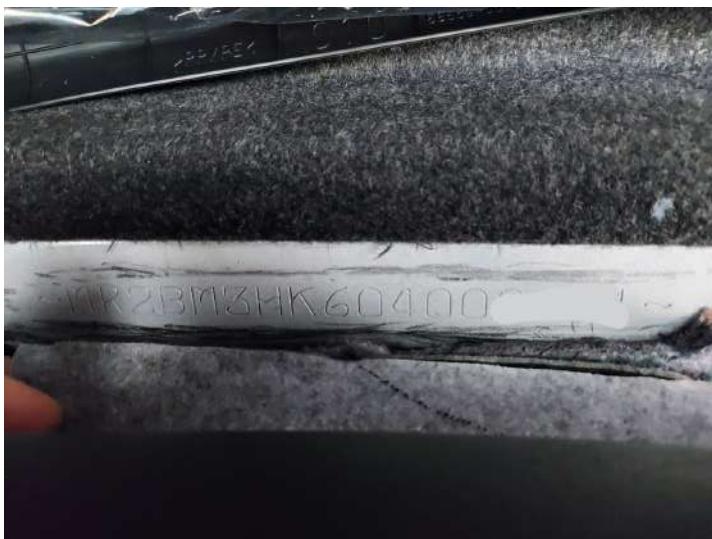
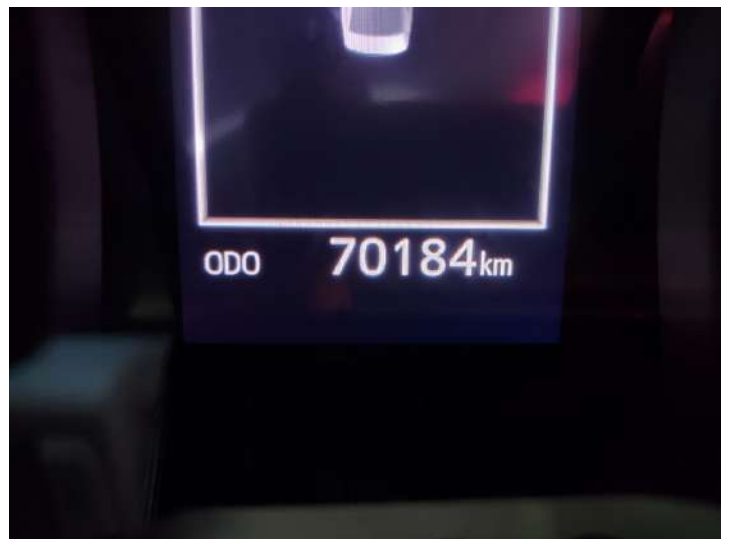
รูปเลขไมล์ (Mileage Picture) :

70184

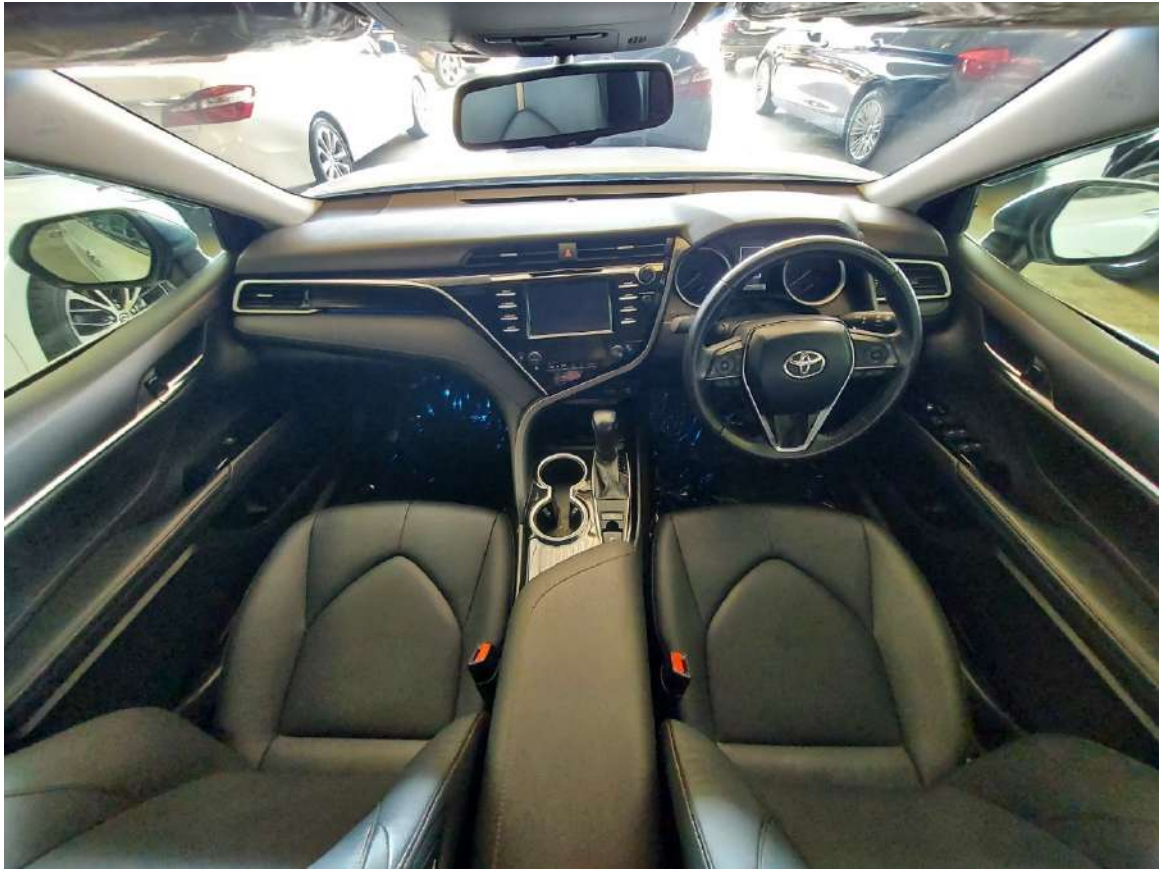
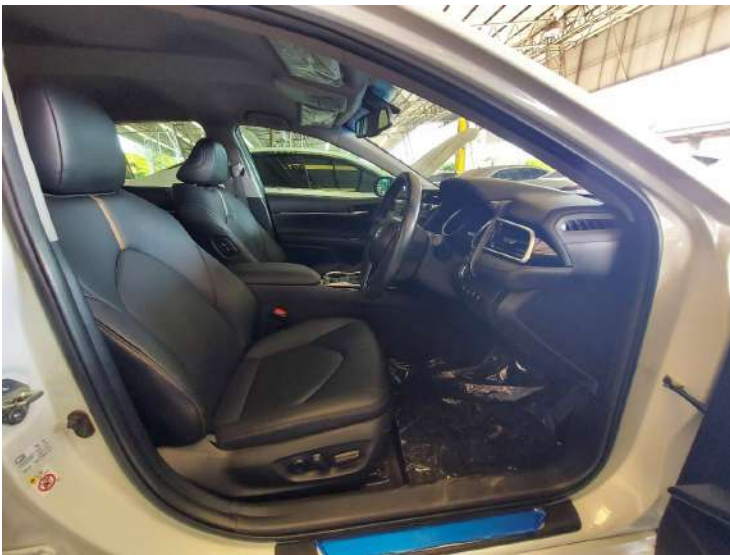
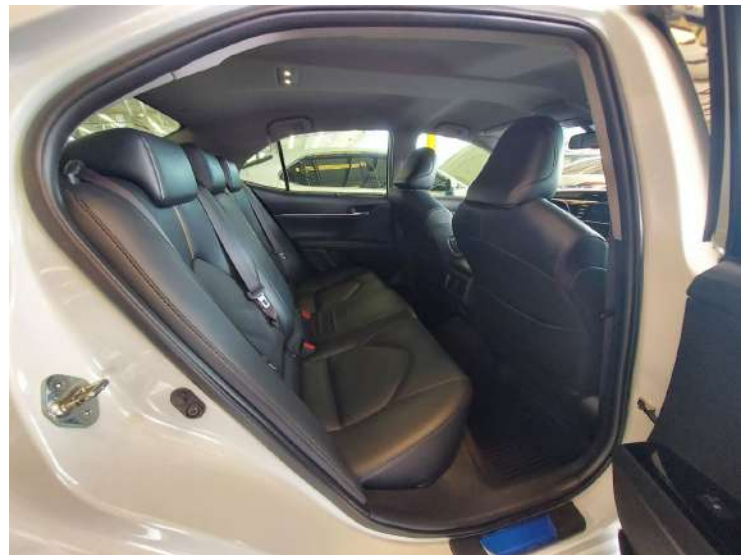
ภาพภายใน

ประเมินสภาพรวม: ผ่าน

- ✓ ระบบปรับอากาศ [ผ่าน]
- ✓ ไฟส่องสว่าง [ผ่าน]
- ✓ ไฟเลี้ยว/ไฟฉุกเฉิน [ผ่าน]
- ✓ หน้าปัดและมาตรวัด [ผ่าน]
- ✓ เข็มชี้ดนิรภัย [ผ่าน]
- ✓ แตร [ผ่าน]
- ✓ เครื่องเล่นเพลง [ผ่าน]
- ✓ ระบบปัดน้ำฝน [ผ่าน]
- ✓ เบาะนั่งยึดแน่น [ผ่าน]
- ✓ กระจกไฟฟ้า [ผ่าน]"

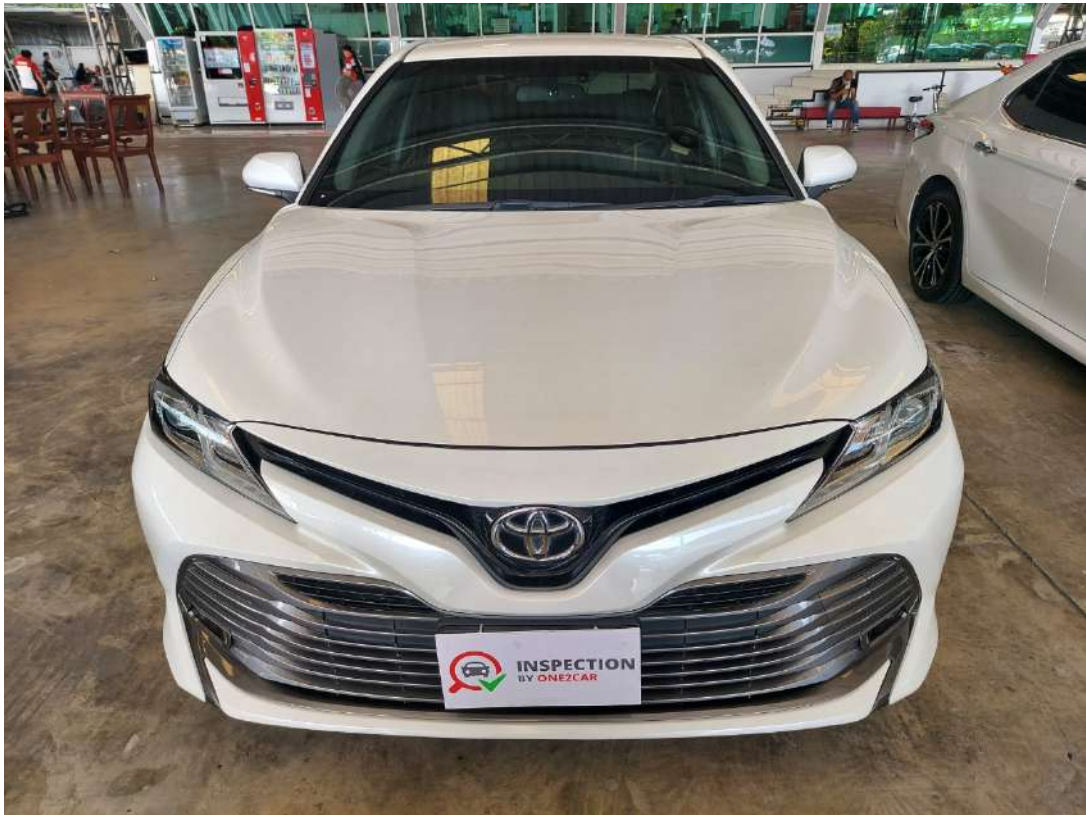
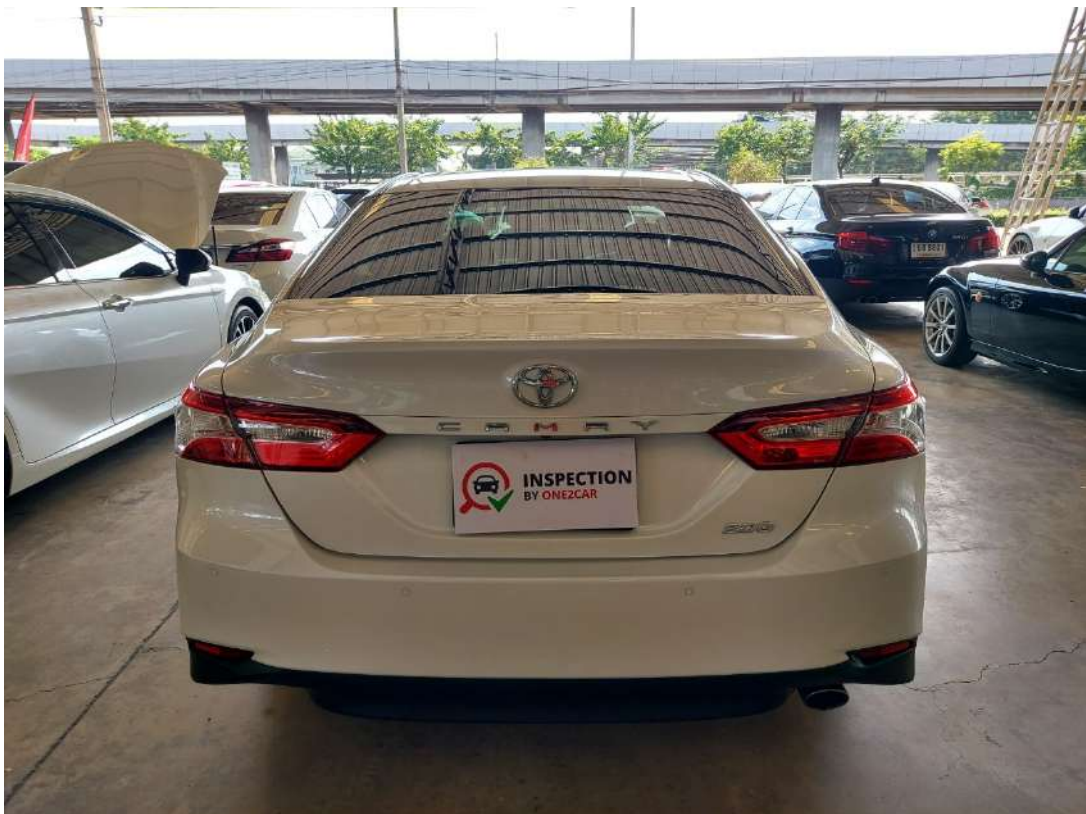
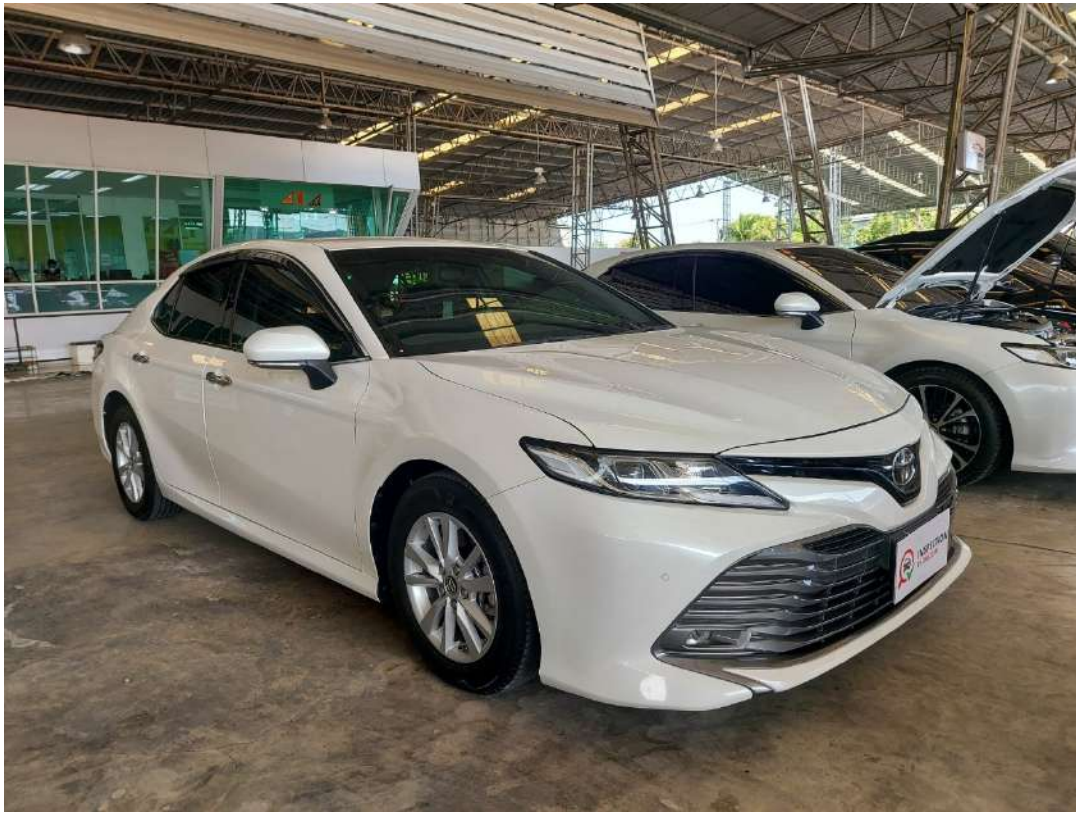
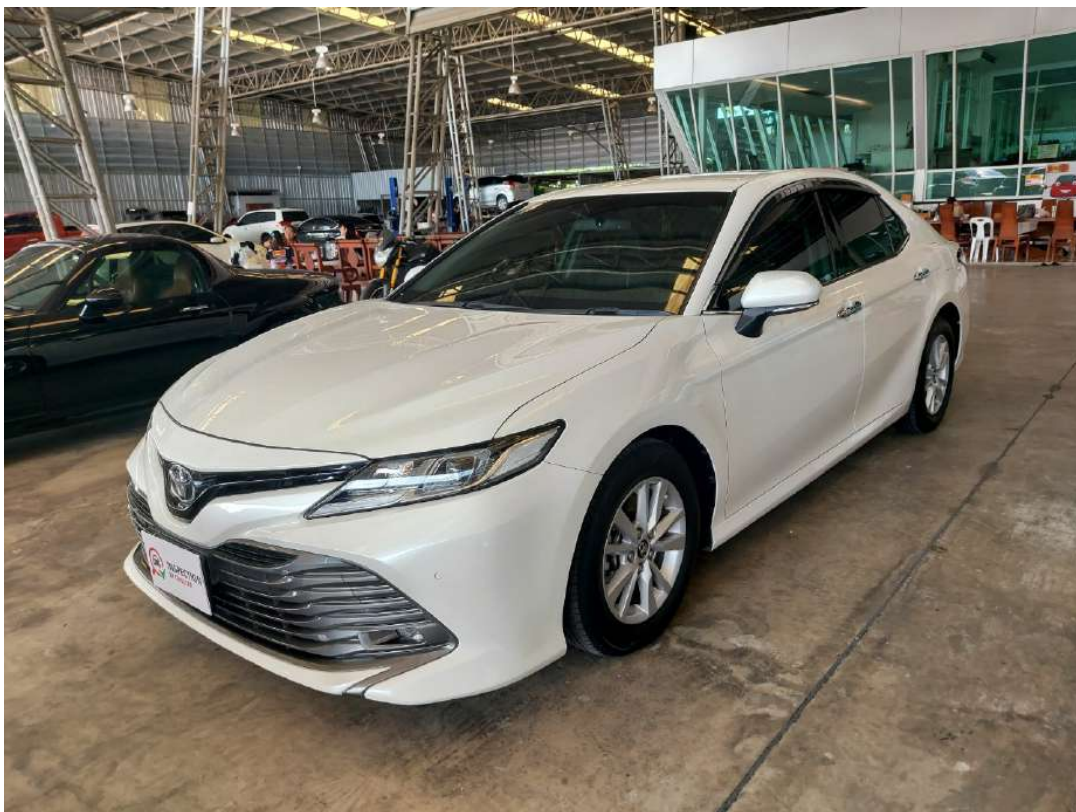
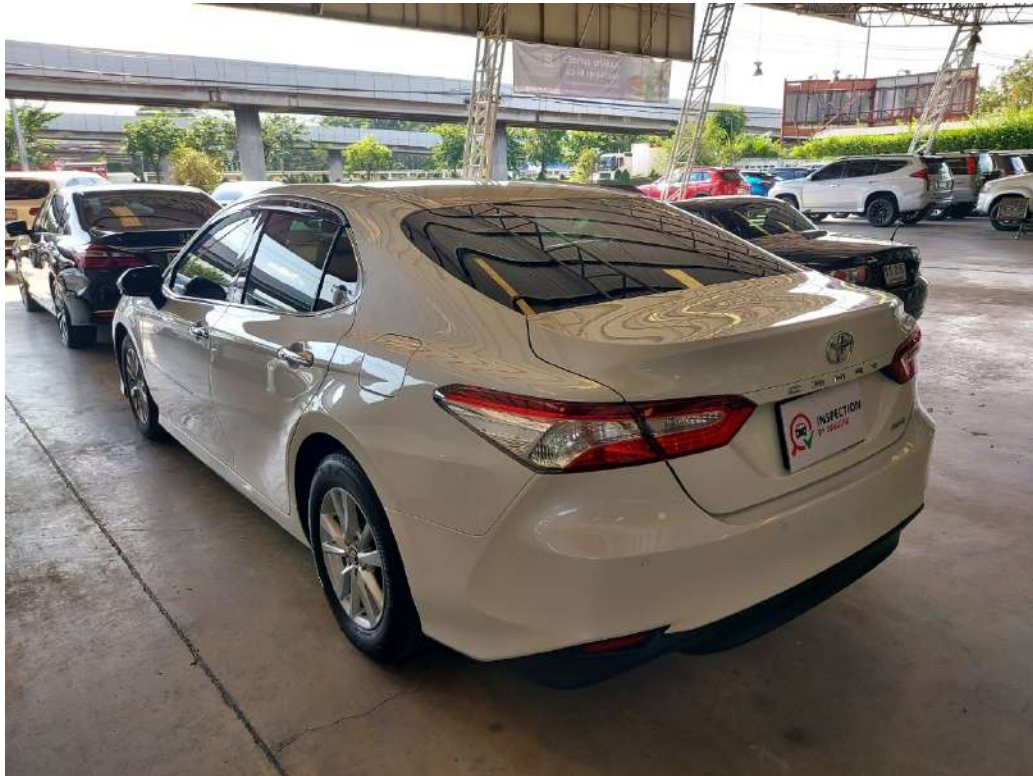
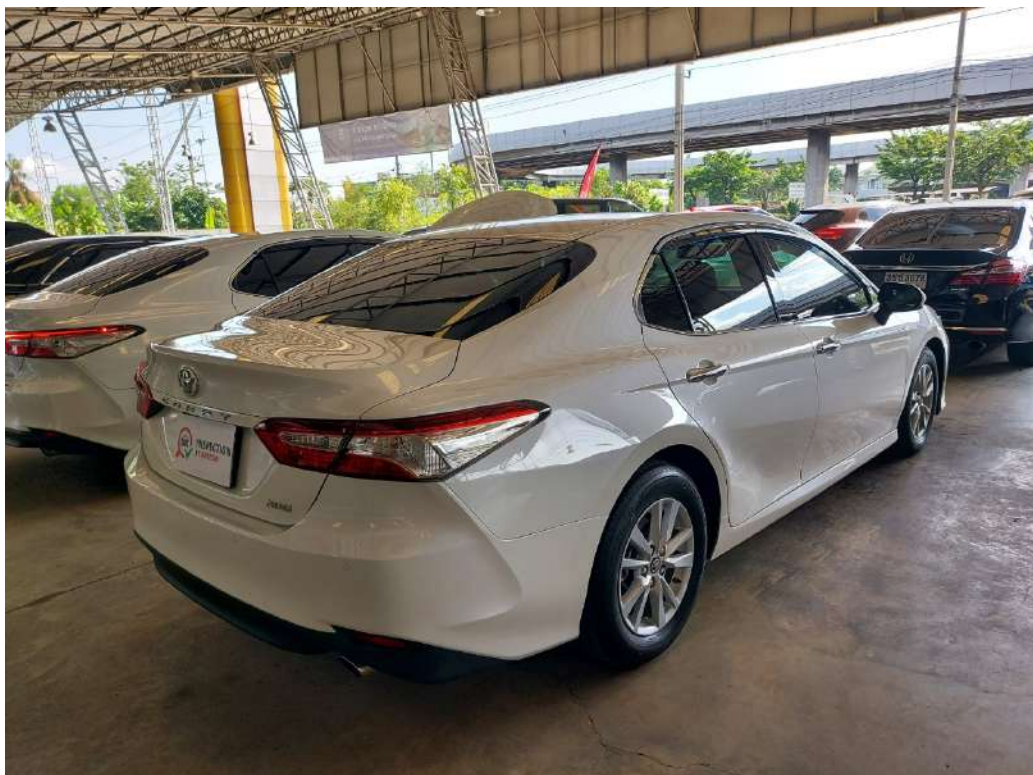
ภาพภายนอก

ประเมินสภาพรวม: ผ่าน

- ✓ แผ่นเพลทเลขตัวถังมองเห็นได้ชัดเจน
- ✓ ชิ้นส่วนประกอบตัวถังรถ ผ่านการวัดค่าความหนาของสีแล้ว
- ✓ สีรถตรงตามเสาเอกสารจดทะเบียน"

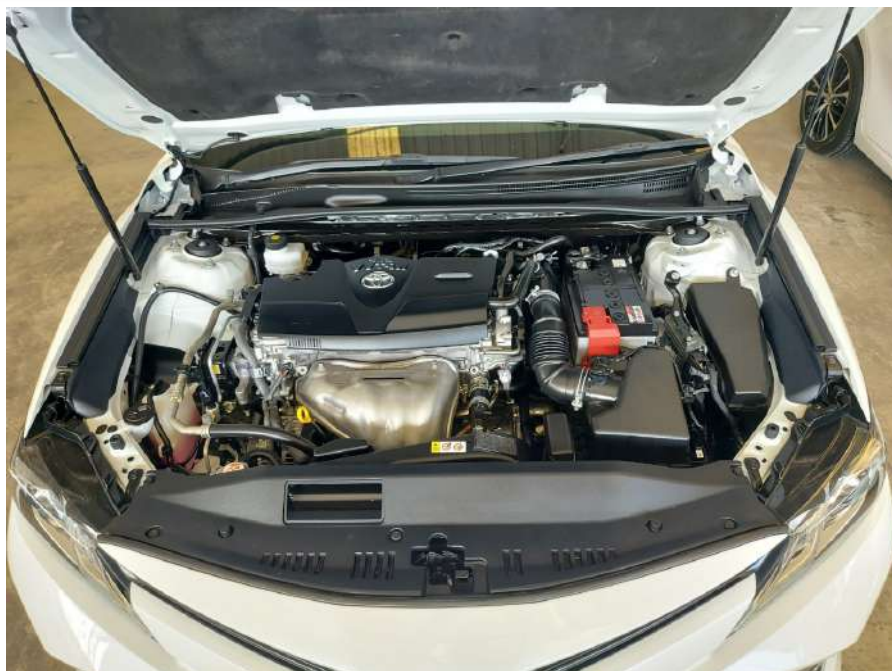
ภาพห้องเครื่อง

4.1 เครื่องยนต์ไม่พบการรั่วซึม No any leak on engine

4.9 ระดับของเหลว Fluid Level

Voltage	12.32	V
Rating	550	CCA
Current	570	CCA
Internal resistance	4.9	mΩ
State of Charge	52	%
State of Health	100	%
Status	GREAT

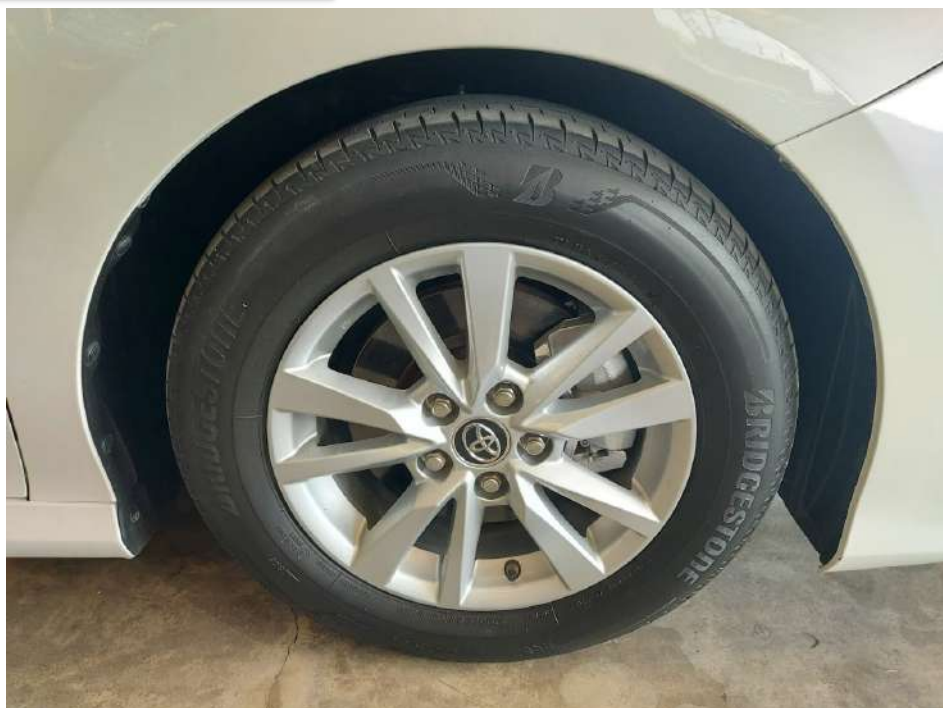
ขอบยาง ล้อ

5.1 สภาพยางรถยนต์, สัปดาห์/ปี ผลิต Tires Appearance, Year

42/18

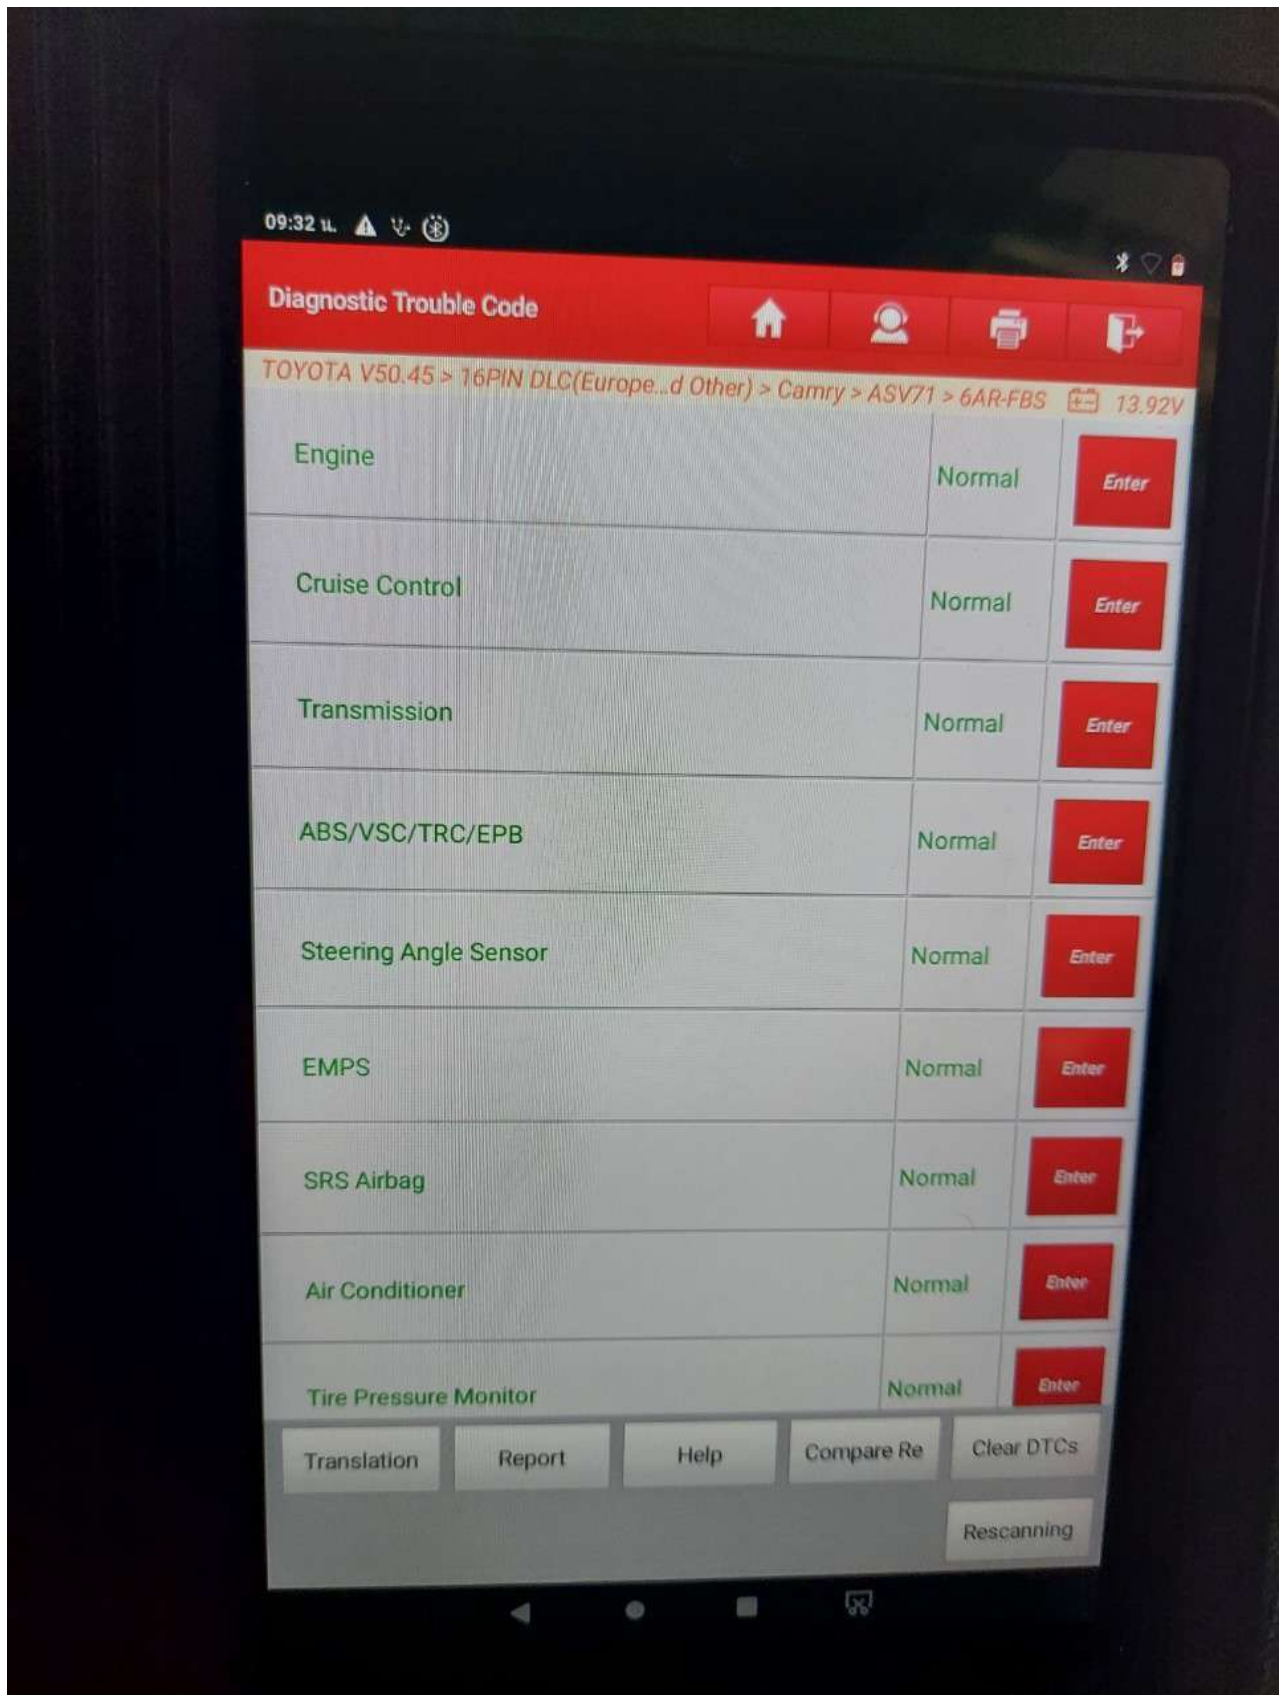
ภาพ OBD

2.17 การวินิจฉัยผ่านทาง OBD2 On-Board Diagnostics (OBD)
