I024/0084-15

Toyota Camry 2.0 G

Feb 27, 2024

Vehicle Inspection Report

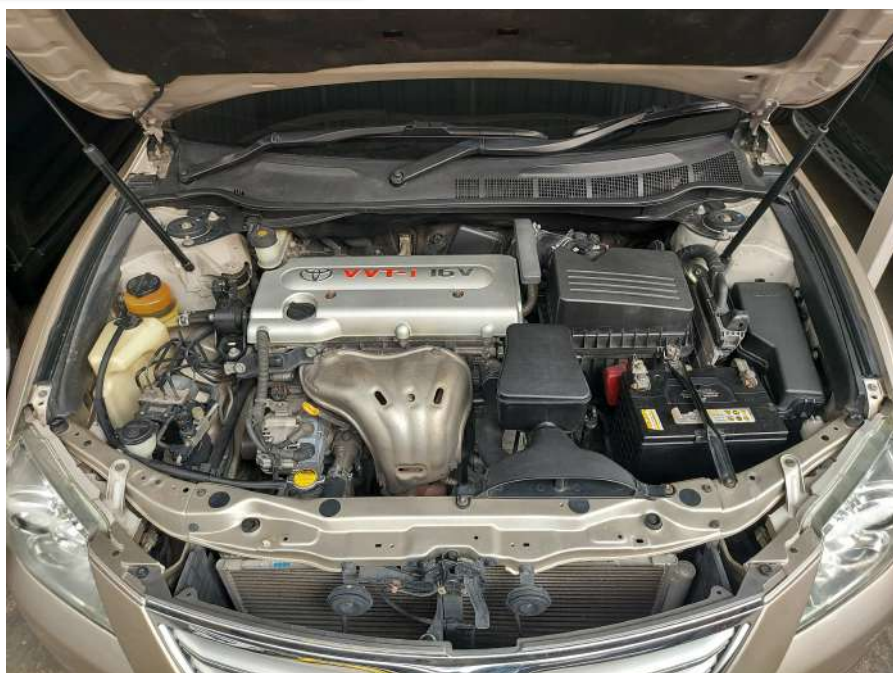
ภาพห้องเครื่อง

4.1 เครื่องยนต์ไม่พบการรั่วซึม No any leak on engine

Voltage	13.97	V
Rating	600	CCA
Current	427	CCA
Internal resistance	6.55	mΩ
State of Charge	100	%
State of Health	51	%
Status	CAUTION

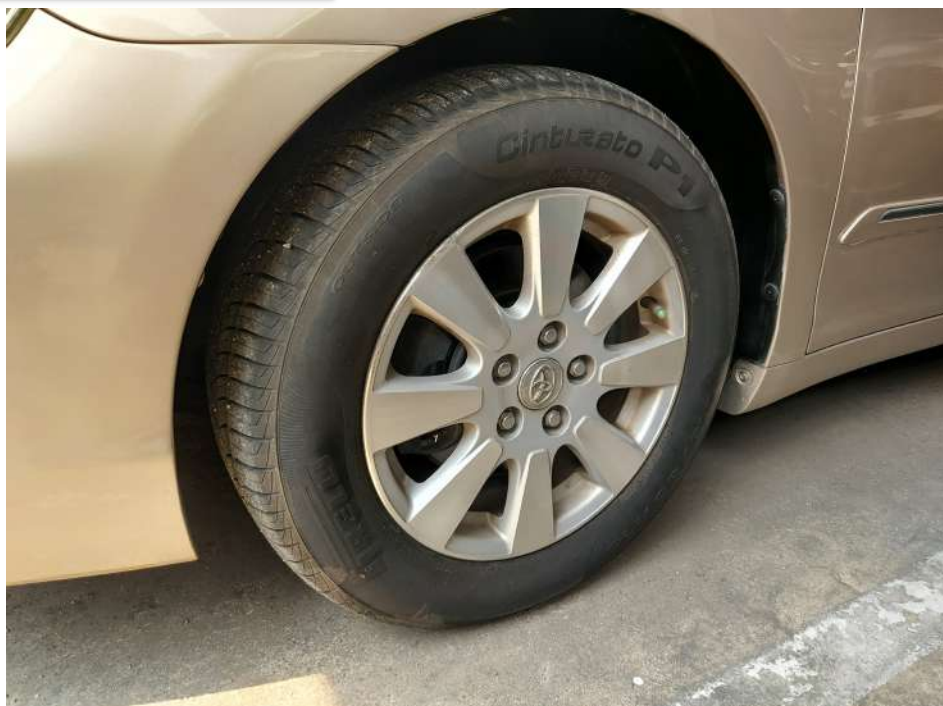
ขอบยาง ล้อ

02/20
