I024/0049-2

Suzuki Swift 1.2 GL

Jan 29, 2024

# Vehicle Inspection Report

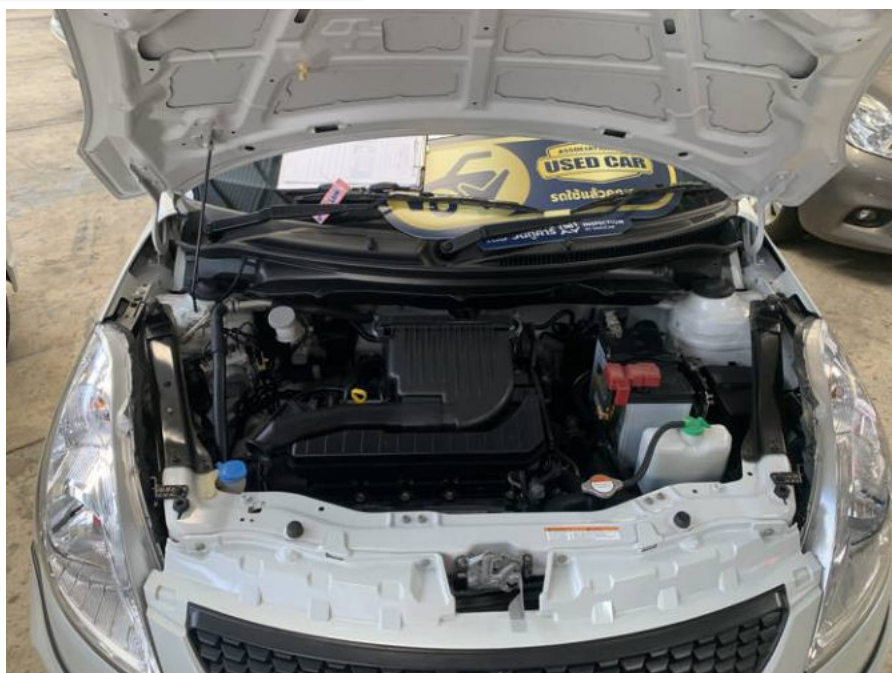
### ภาพห้องเครื่อง

Voltage	12.31	V
Rating	300	CCA
Current	397	CCA
Internal resistance	7.03	mΩ
State of Charge	63	%
State of Health	100	%
Status	GREAT

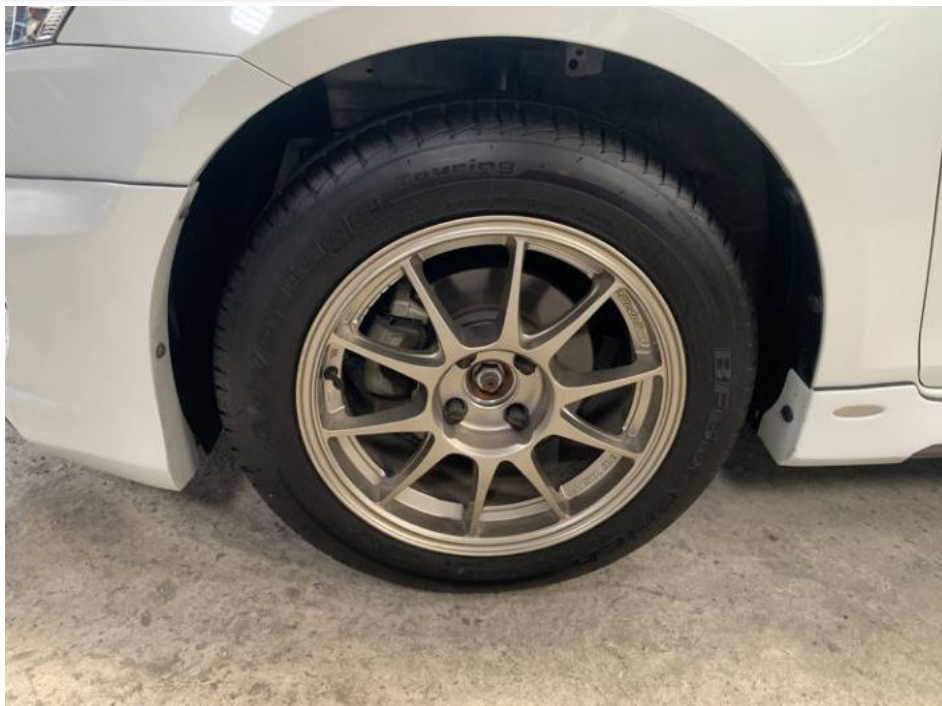
### ขอบยาง ล้อ

14/23
