I024/0060-29

Chevrolet Trailblazer 2.5 LT

Mar 6, 2024

# Vehicle Inspection Report

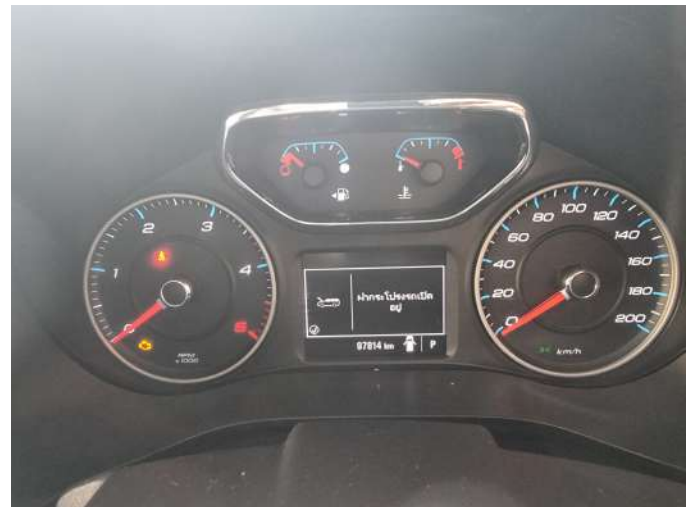
รูปเลขไมล์ (Mileage Picture) : ▾

97814

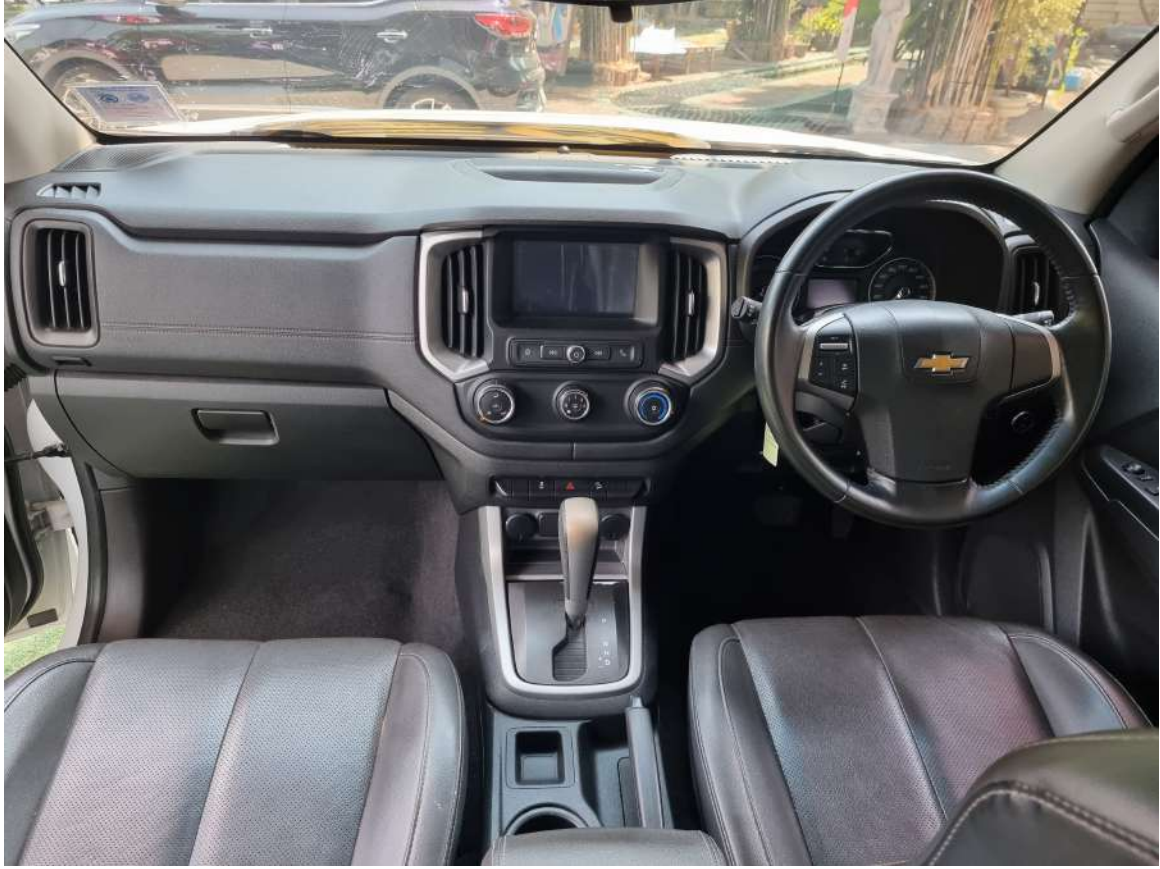
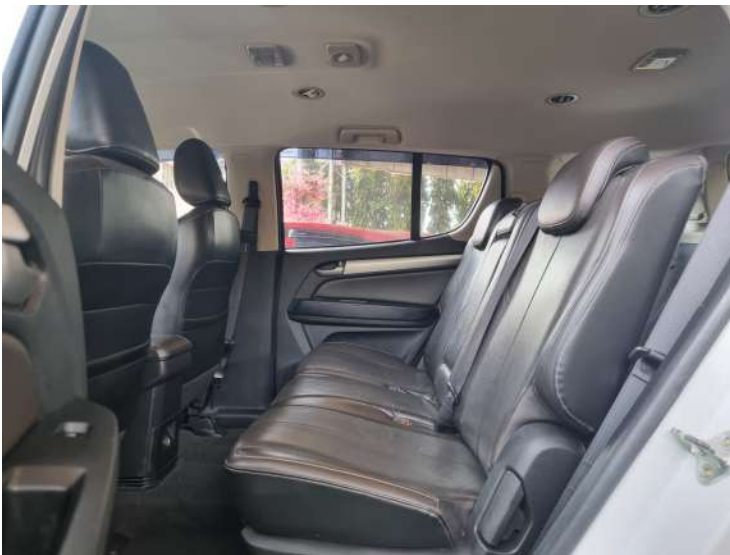
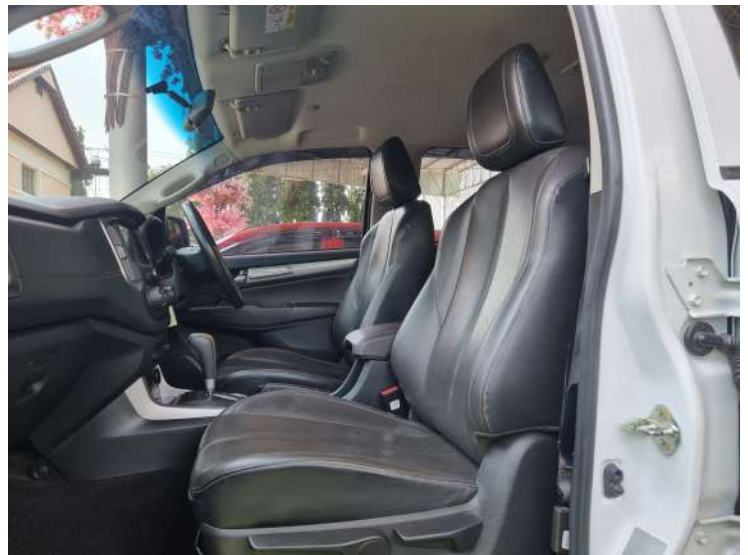
### ภาพภายใน

ประเมินสภาพรวม: ผ่าน  
อุปกรณ์หลัก/อุปกรณ์เสริมขณะขับที่:

- ✓ ระบบปรับอากาศ [ผ่าน]
- ✓ ไฟส่องสว่าง [ผ่าน]
- ✓ ไฟเลี้ยว/ไฟฉุกเฉิน [ผ่าน]
- ✓ หน้าปัดและมาตรวัด [ผ่าน]
- ✓ เข็มชี้ดิรภัย [ผ่าน]
- ✓ แตร [ผ่าน]
- ✓ เครื่องเล่นเพลง [ผ่าน]
- ✓ ระบบปัดน้ำฝน [ผ่าน]
- ✓ เบาะนั่งยึดแน่น [ผ่าน]
- ✓ กระจกไฟฟ้า [ผ่าน]

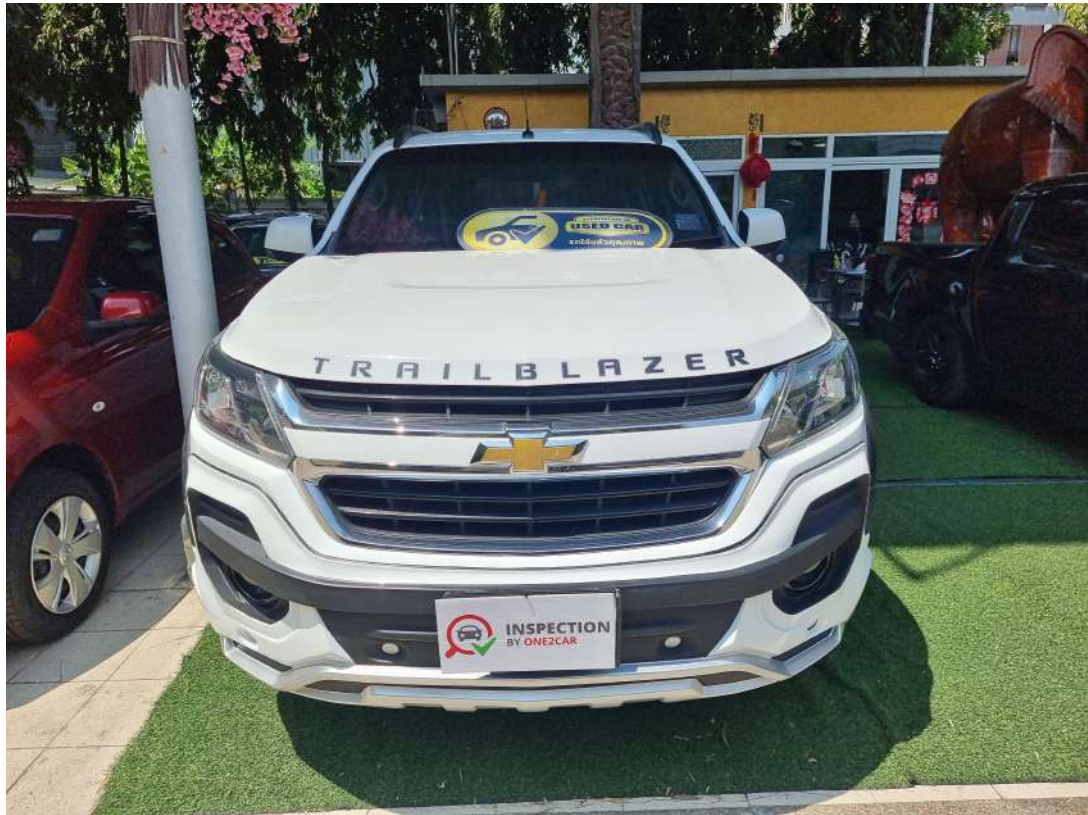
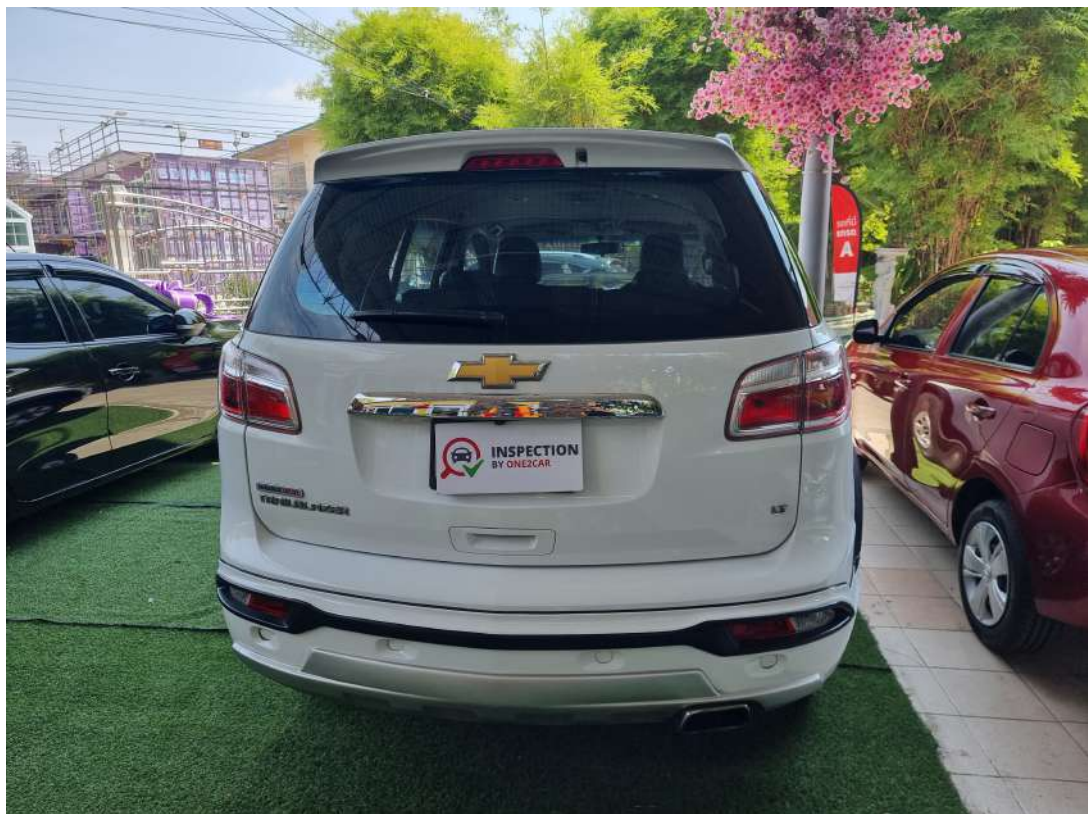
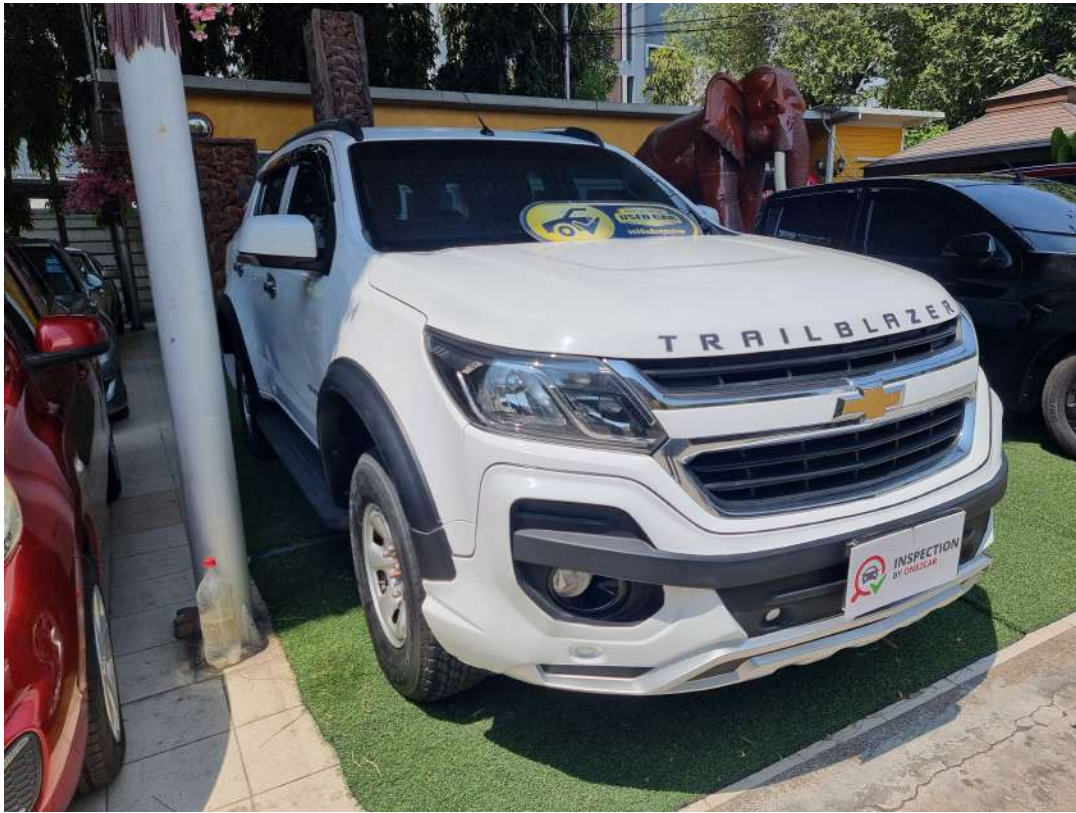
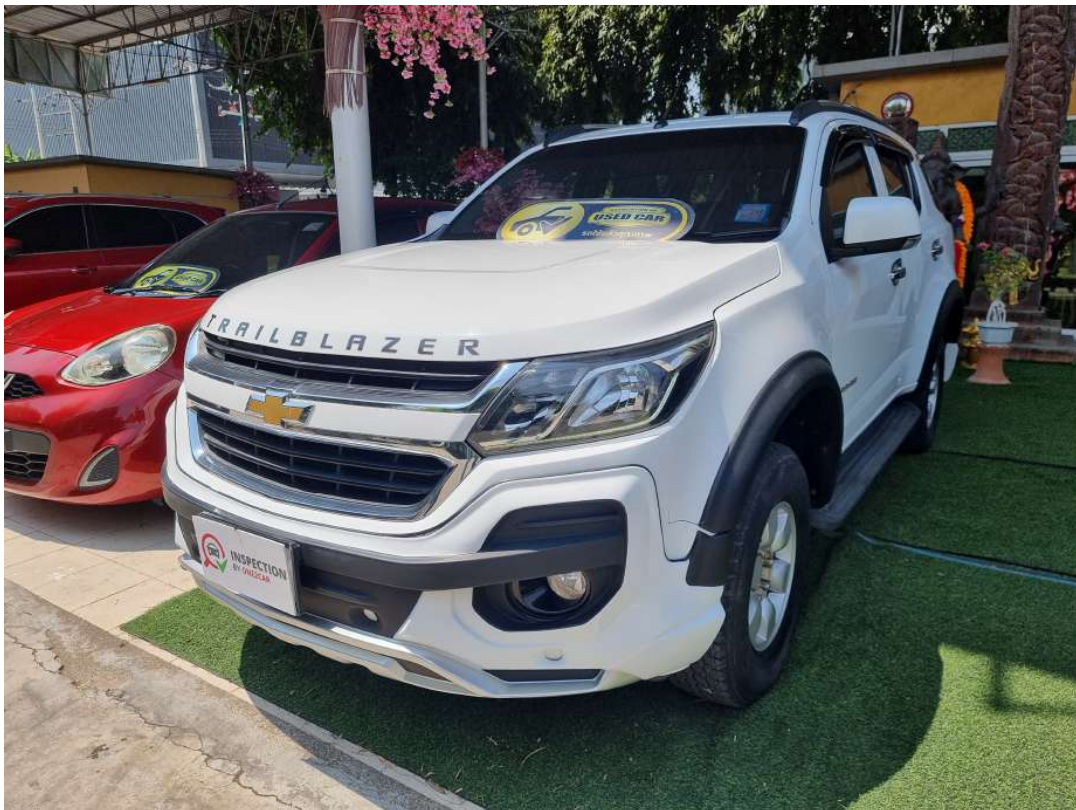
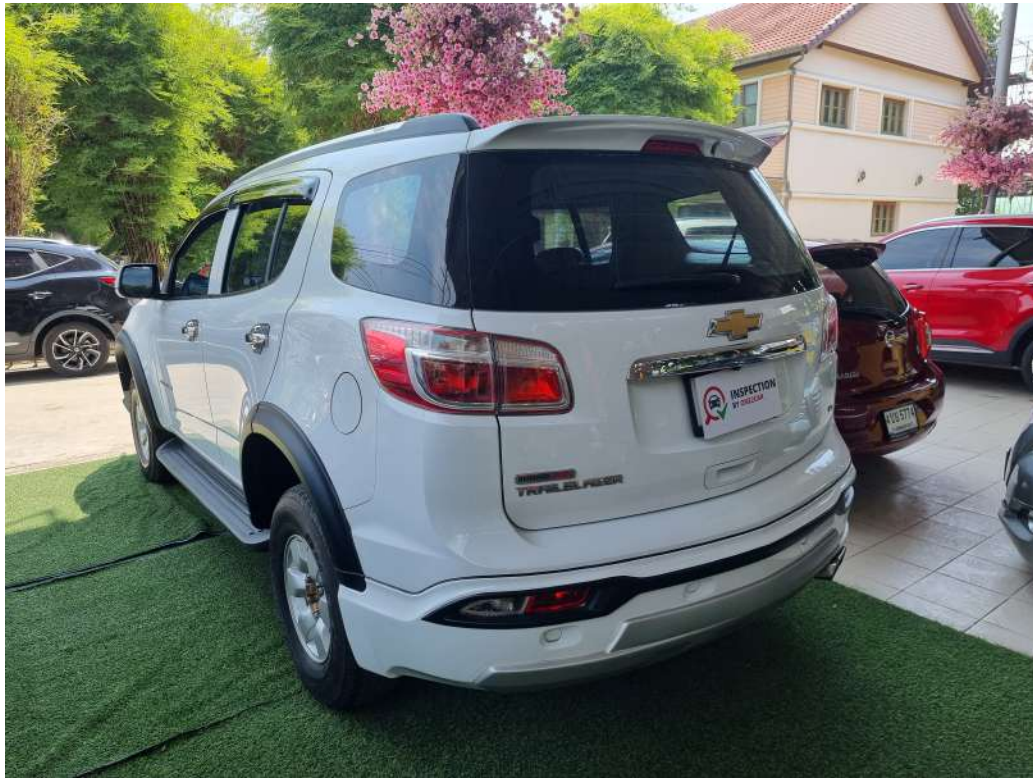
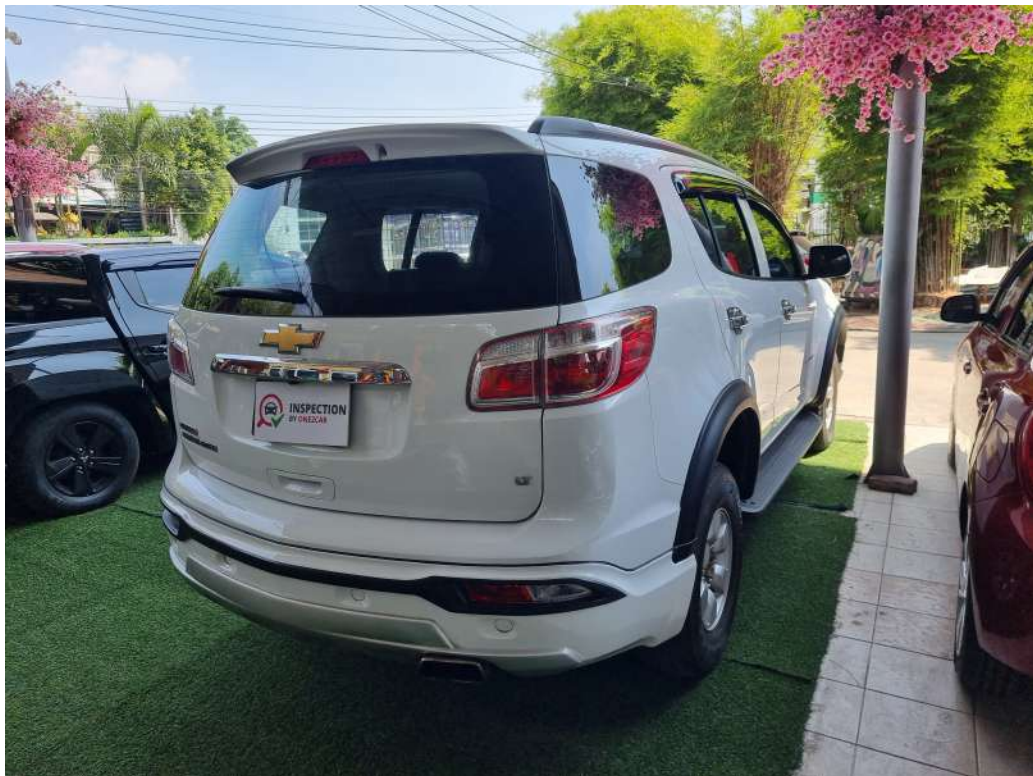
ภาพภายนอก

ประเมินสภาพรวม: ผ่าน  
รายการที่รื้อการแก้ไข: ไม่พบรายการแก้ไข  
ชิ้นส่วนประกอบตัวถังรถ

- ✓ แผ่นเพลทเลขตัวถังมองเห็นได้ชัดเจน
- ✓ ชิ้นส่วนประกอบตัวถังรถ ผ่านการวัดค่าความหนาของสีแล้ว
- ✓ สีรถตรงตามเสาเอกเสาจตทะเบียน

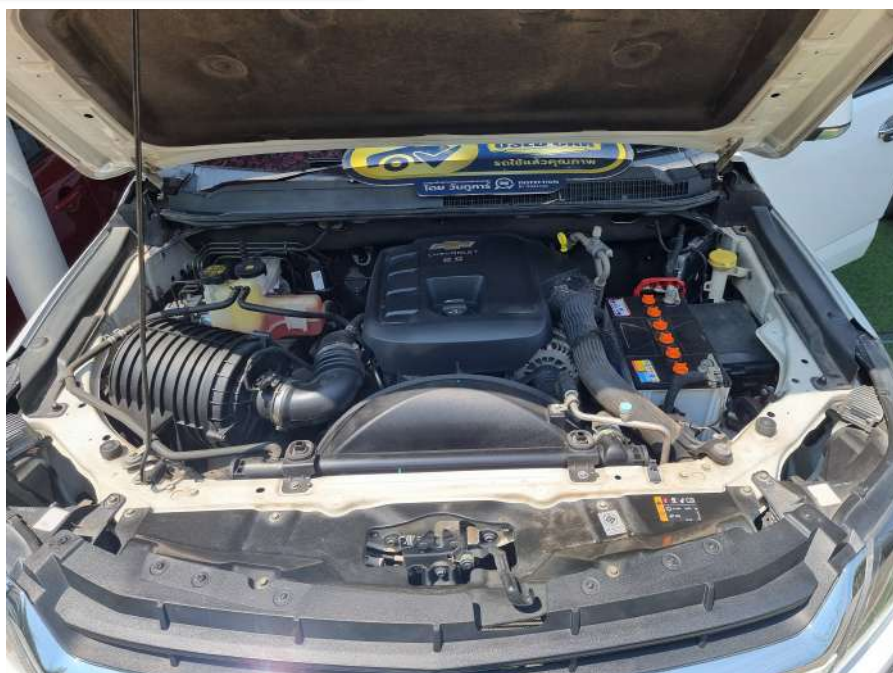
### ภาพห้องเครื่อง

- ✓ รอบเดินเบาของเครื่องยนต์ปกติ
- ✓ ไม่มีปัญหาการสตาร์ทเครื่อง
- ✓ ระบบระบายความร้อนเครื่องยนต์แสดงค่าปกติ
- ✓ ไม่เกิดเสียงจากชิ้นส่วนหรือสายพานหน้าห้องเครื่อง
- ✓ ระบบเบรคไม่มีรอยร้าวซึม
- ✓ เครื่องยนต์ไม่มีคราบ/รอยร้าวซึม

### การทดสอบ แบตเตอรี่ Battery Test

Voltage	12.29	V
Rating	600	CCA
Current	324	CCA
Internal resistance	8.36	mΩ
State of Charge	49	%
State of Health	32	%
Status	REPLACE

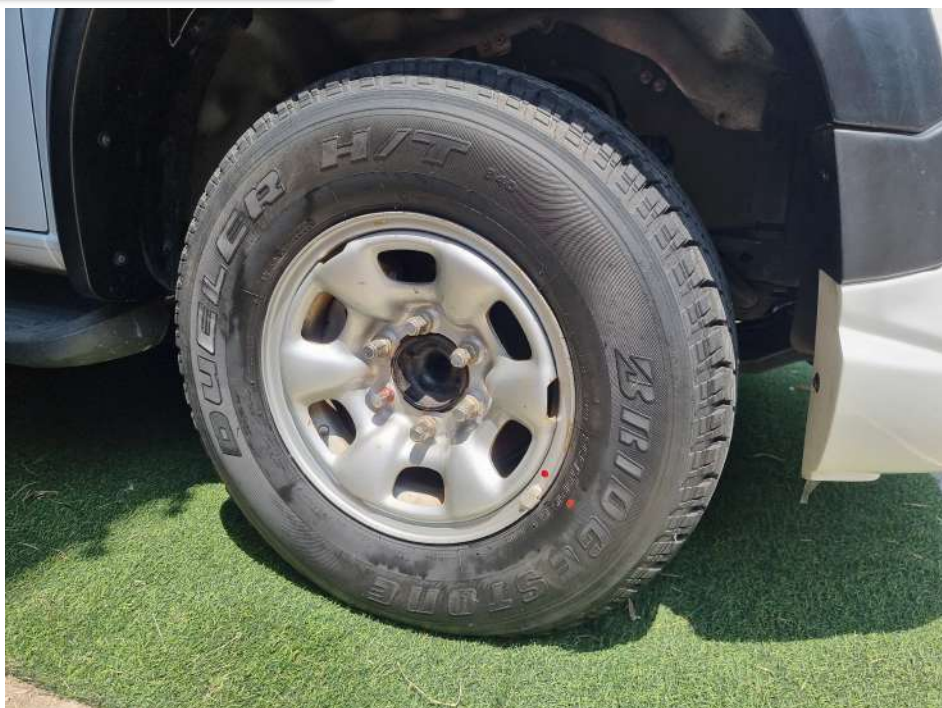
#### ขอบยาง ล้อ

5.1 สภาพยางรถยนต์, สัปดาห์/ปี ผลัด Tires Appearance, Year

พอใช้ (Fair)

33/10

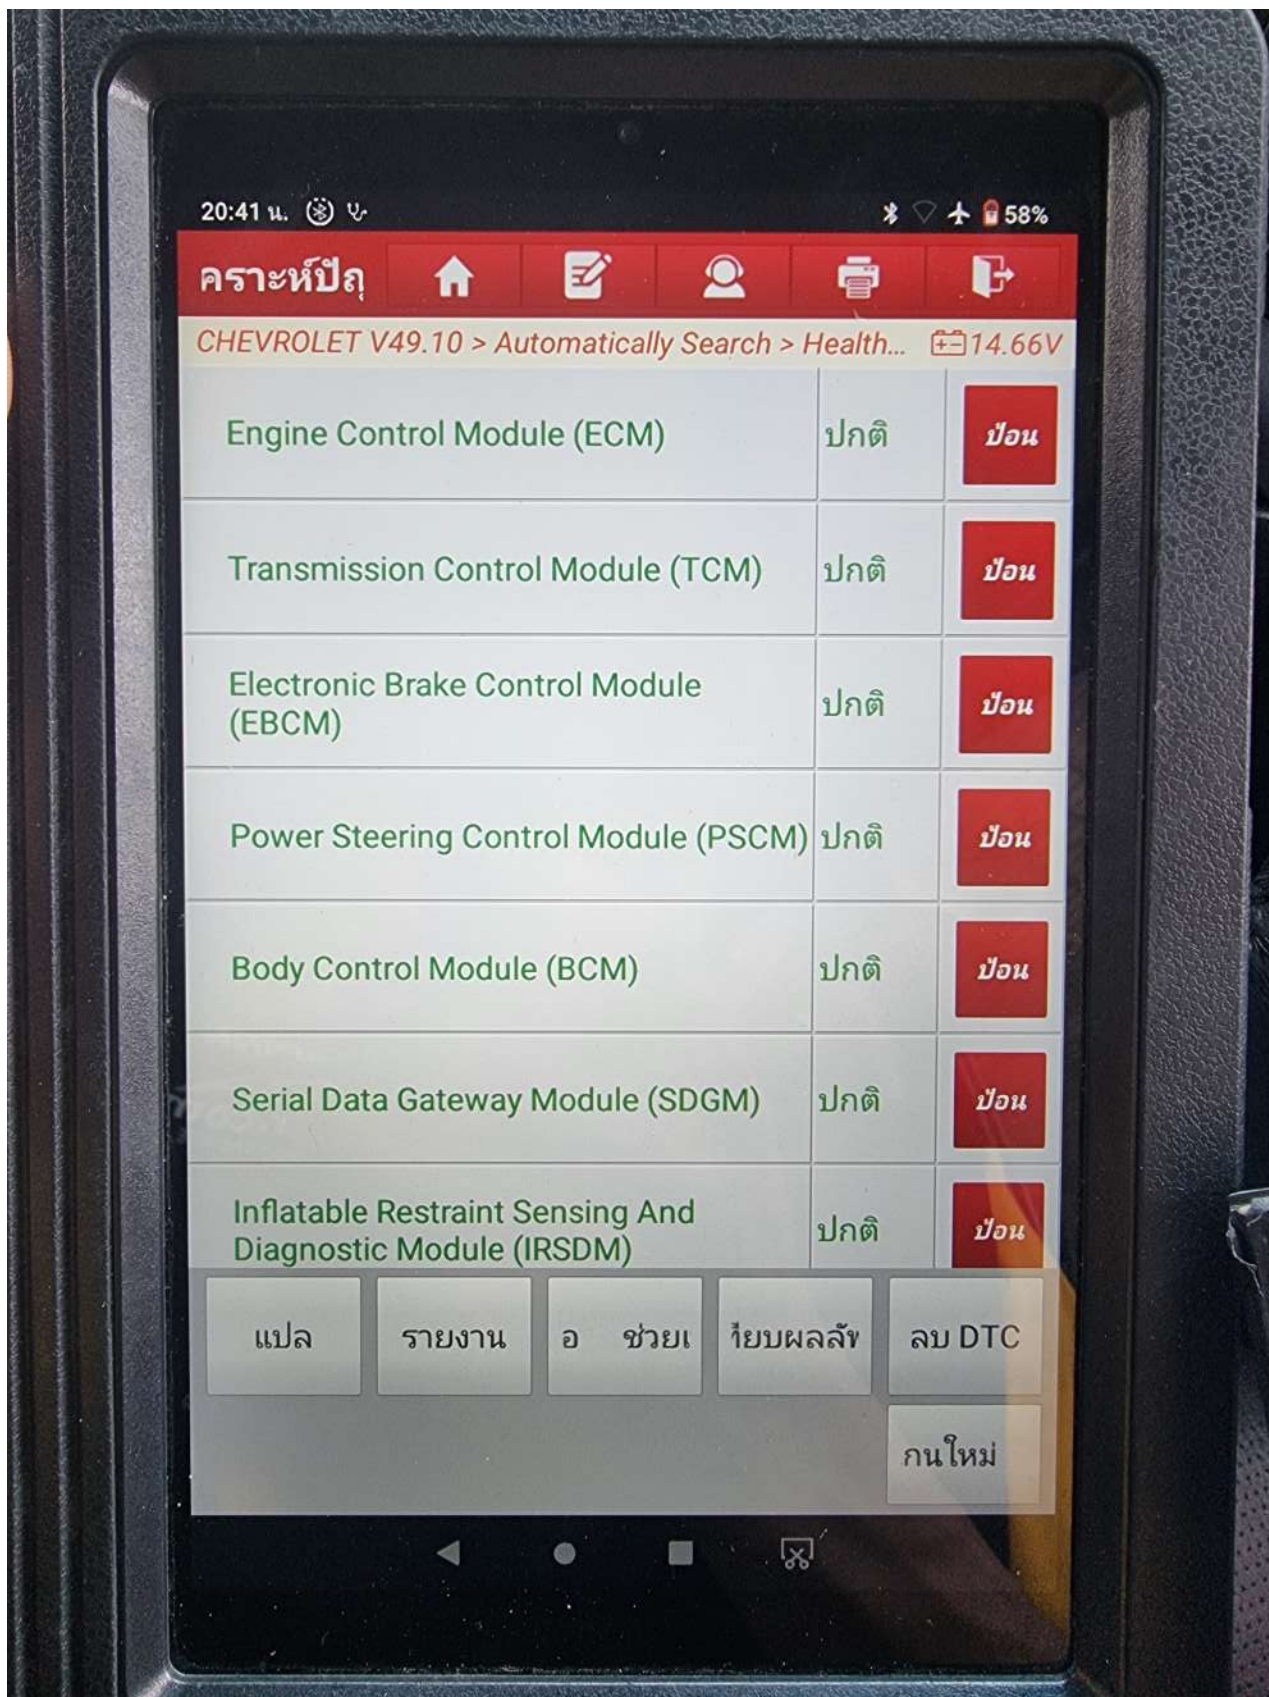
ภาพ OBD

2.17 ตรวจจับพฤติกรรมรถ, ความเร็ว และเครื่องยนต์  
OBD II On-Board Diagnostics (OBD)

ดี (Good)
