I024/0013-26

Honda Accord 2.0 E i-VTEC

Vehicle Inspection Report

สรุปผลการตรวจสภาพรถ (Inspection Summary)

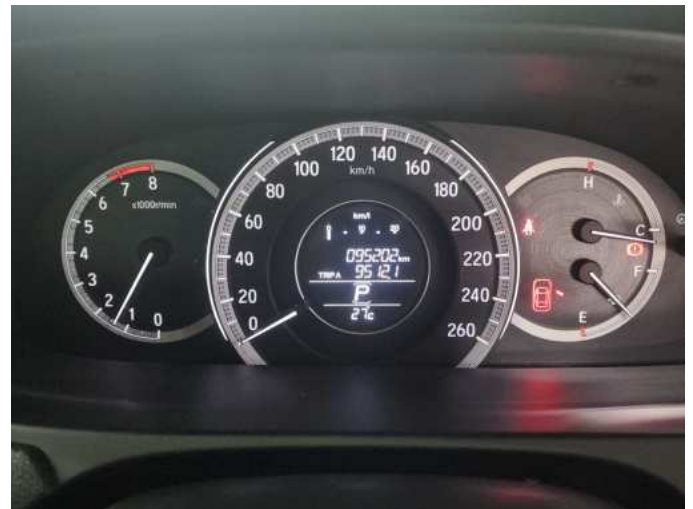
รูปเลขไมล์ (Mileage Picture) : ▾

95202

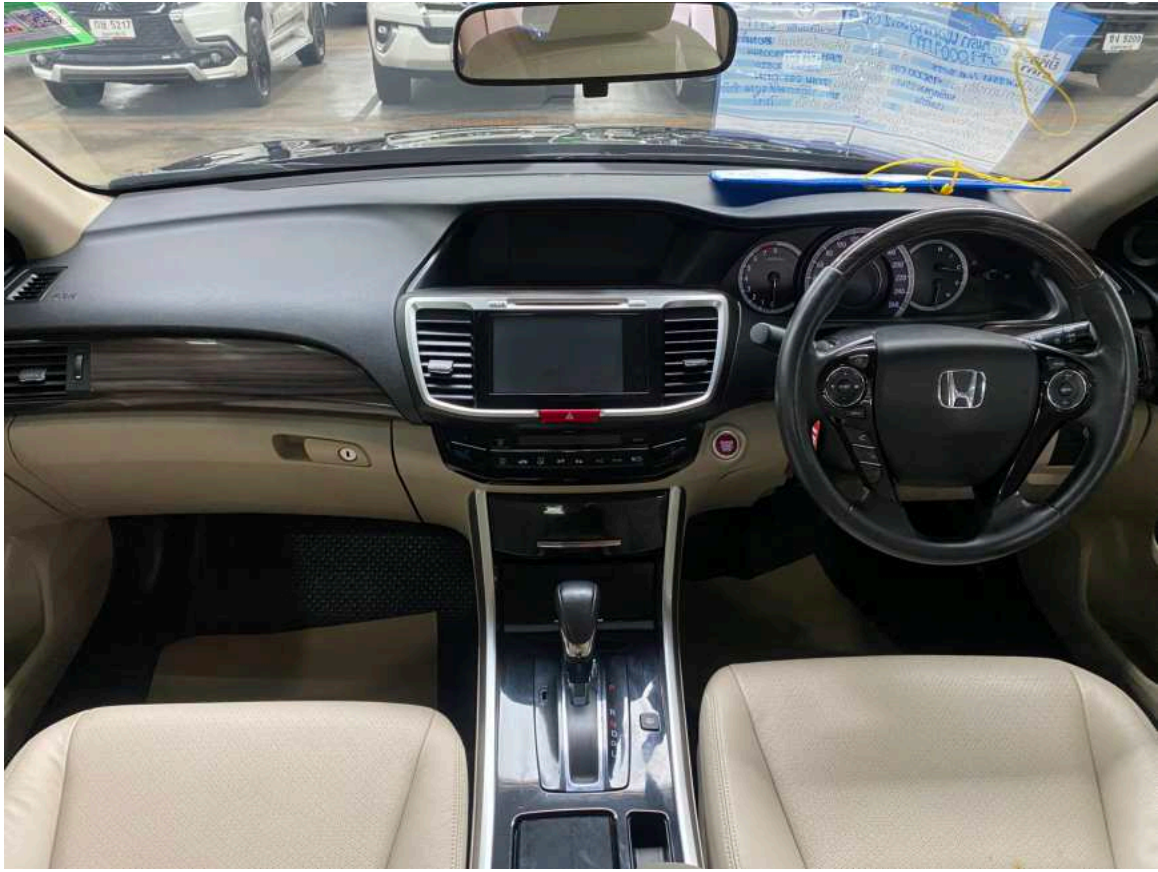
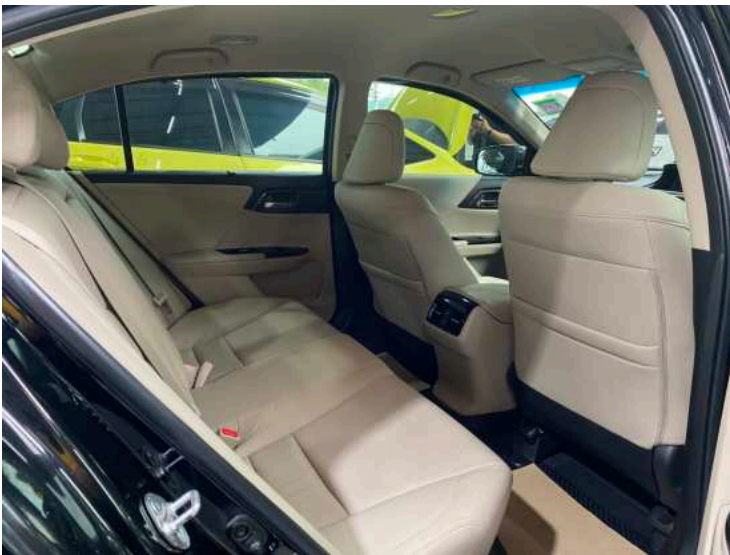
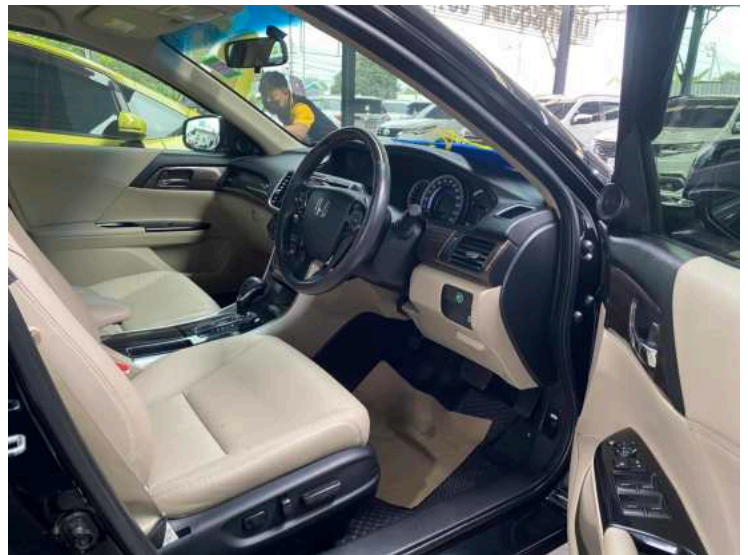
ภาพภายใน

ประเมินสภาพรวม: ผ่าน
อุปกรณ์หลัก/อุปกรณ์เสริมขณะขับที่:

- ✓ ระบบปรับอากาศ [ผ่าน]
- ✓ ไฟส่องสว่าง [ผ่าน]
- ✓ ไฟเลี้ยว/ไฟฉุกเฉิน [ผ่าน]
- ✓ หน้าปัดและมาตรวัด [ผ่าน]
- ✓ เข็มชี้ดัดนรภัย [ผ่าน]
- ✓ แตร [ผ่าน]
- ✓ เครื่องเล่นเพลง [ผ่าน]
- ✓ ระบบปัดน้ำฝน [ผ่าน]
- ✓ เบาะนั่งยึดแน่น [ผ่าน]
- ✓ กระจกไฟฟ้า [ผ่าน]

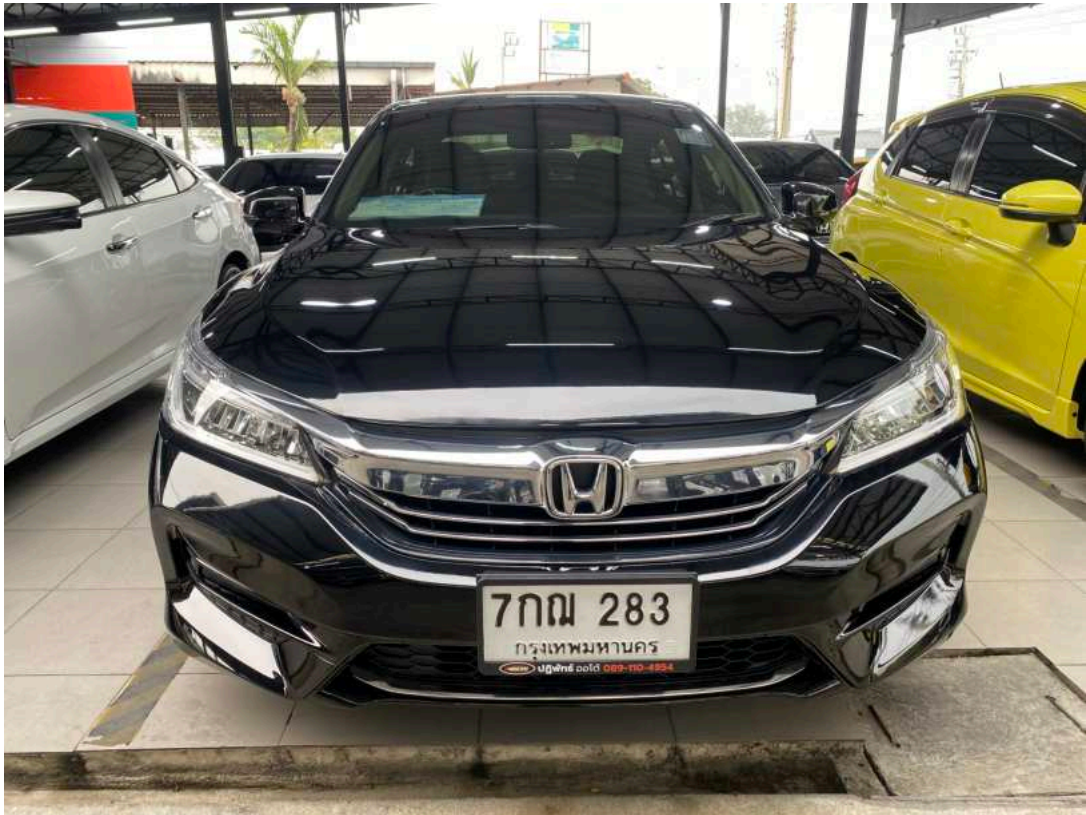
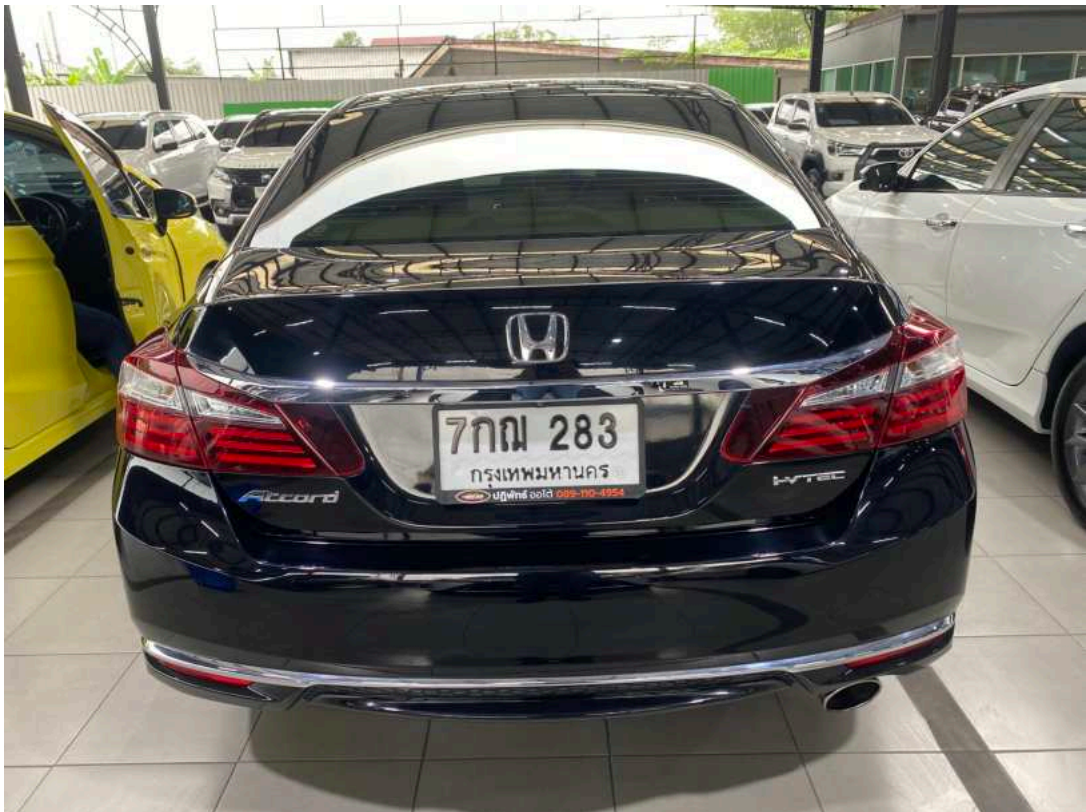
ภาพภายนอก

ประเมินสภาพรวม: ผ่าน
รายการที่รื้อการแก้ไข: ไม่พบรายการแก้ไข
ชิ้นส่วนประกอบตัวถังรถ

- ✓ แผ่นเพลทเลขตัวถังมองเห็นได้ชัดเจน
- ✓ ชิ้นส่วนประกอบตัวถังรถ ผ่านการวัดค่าความหนาของสีแล้ว
- ✓ สีรถตรงตามเสาเอกสารถะเบียน

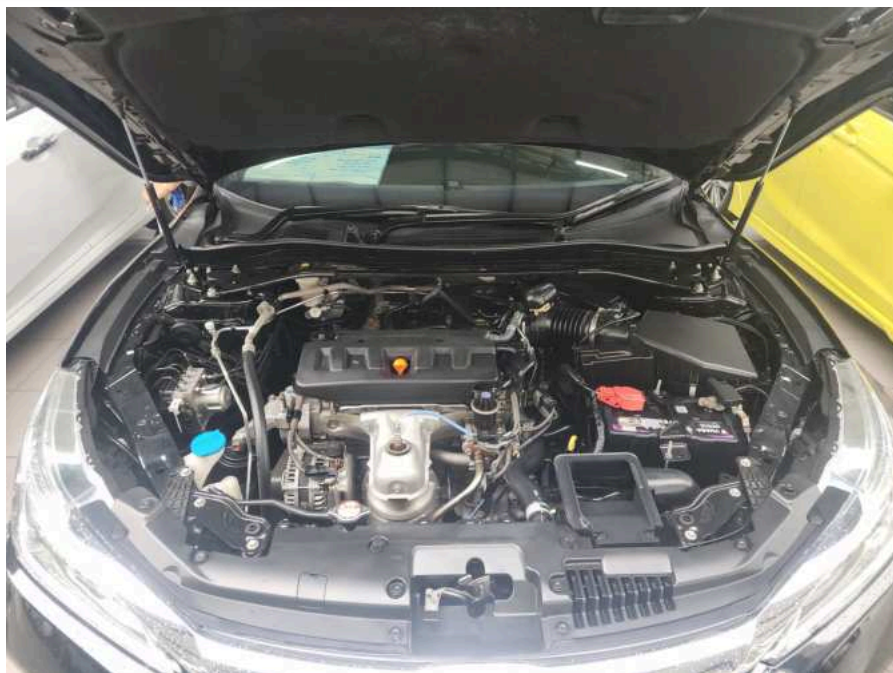
ภาพห้องเครื่อง

- ✓ รอบเดินเบาของเครื่องยนต์ปกติ
- ✓ ไม่มีปัญหาการสตาร์ทเครื่อง
- ✓ ระบบระบายความร้อนเครื่องยนต์แสดงค่าปกติ
- ✓ ไม่เกิดเสียงจากชิ้นส่วนหรือสายพานหน้าห้องเครื่อง
- ✓ ระบบเบรคไม่มีรอยร้าวซึม
- ✓ เครื่องยนต์ไม่มีคราบ/รอยร้าวซึม

Voltage	12.15	V
Rating	490	CCA
Current	281	CCA
Internal resistance	9.93	mΩ
State of Charge	43	%
State of Health	33	%
Status	REPLACE

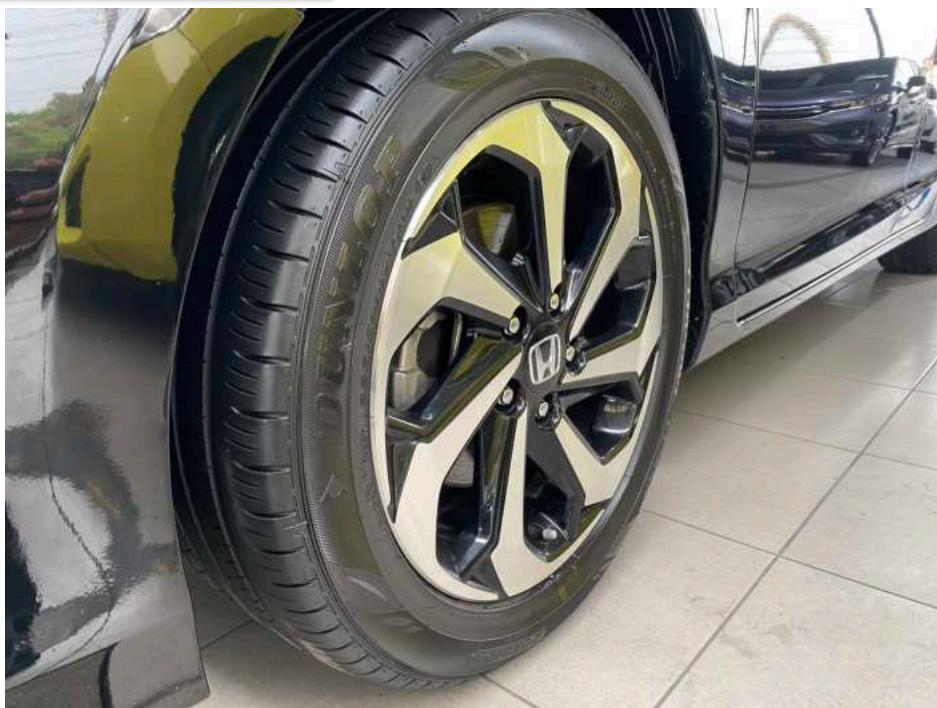
ขอบยาง ล้อ

20/23

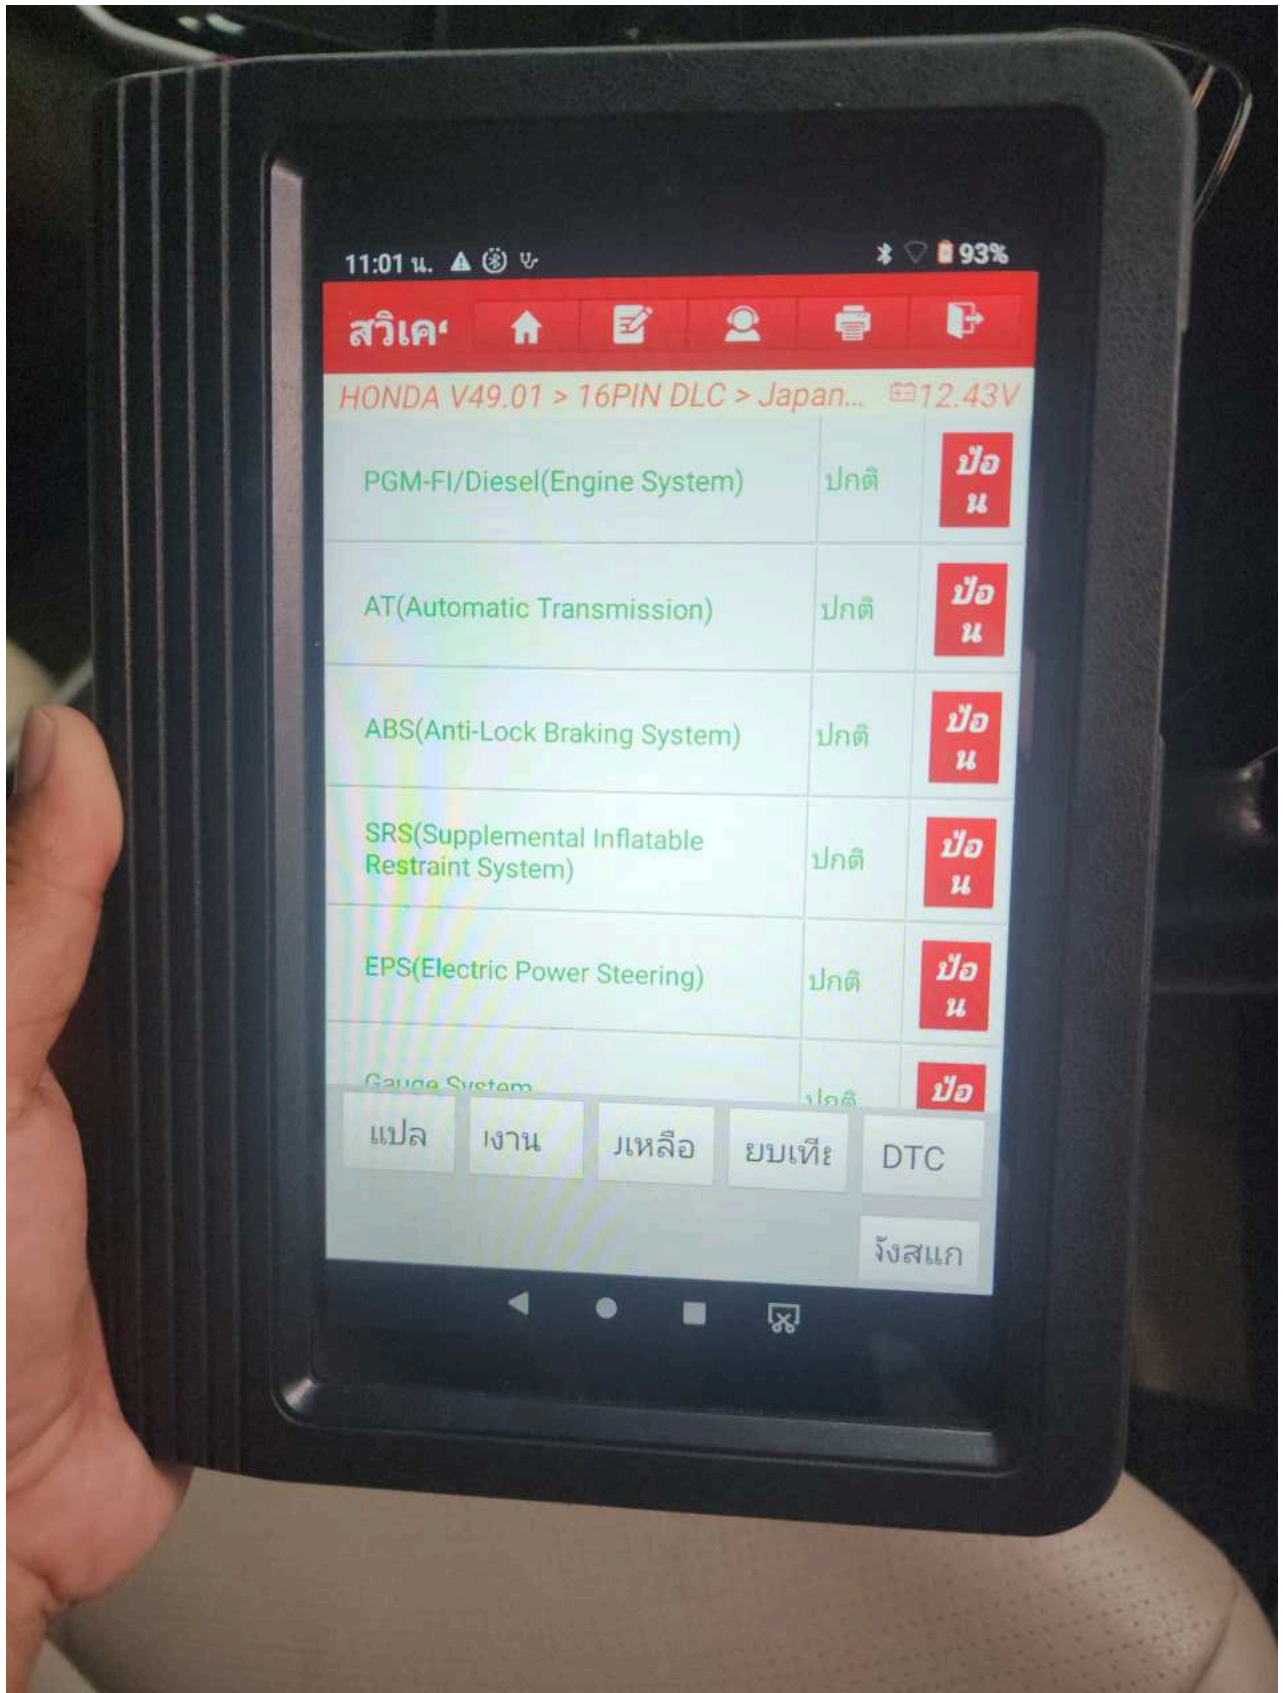
ภาพ OBD

1.5 ระบบการทำงานภายในรถยนต์ OBD II On-Board Diagnostics (OBD)
