เลขคำขอบริการ (Job No.) :

MAZDA BT-50 PRO DOUBLE CAB 2.2 Hi-R...

INSPECTION
BY ONE2CAR

Vehicle Inspection Report สรุปผลการตรวจสภาพรถ (Inspection Summary)

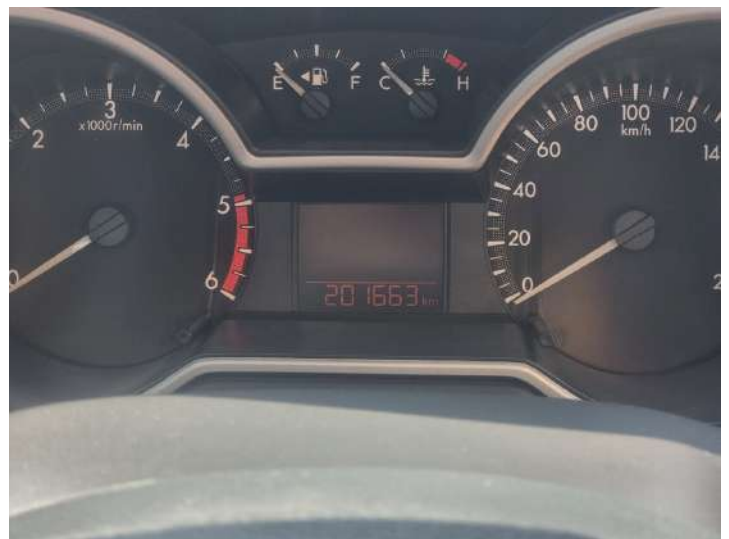
รูปเลขไมล์ (Mileage Picture) :

201663

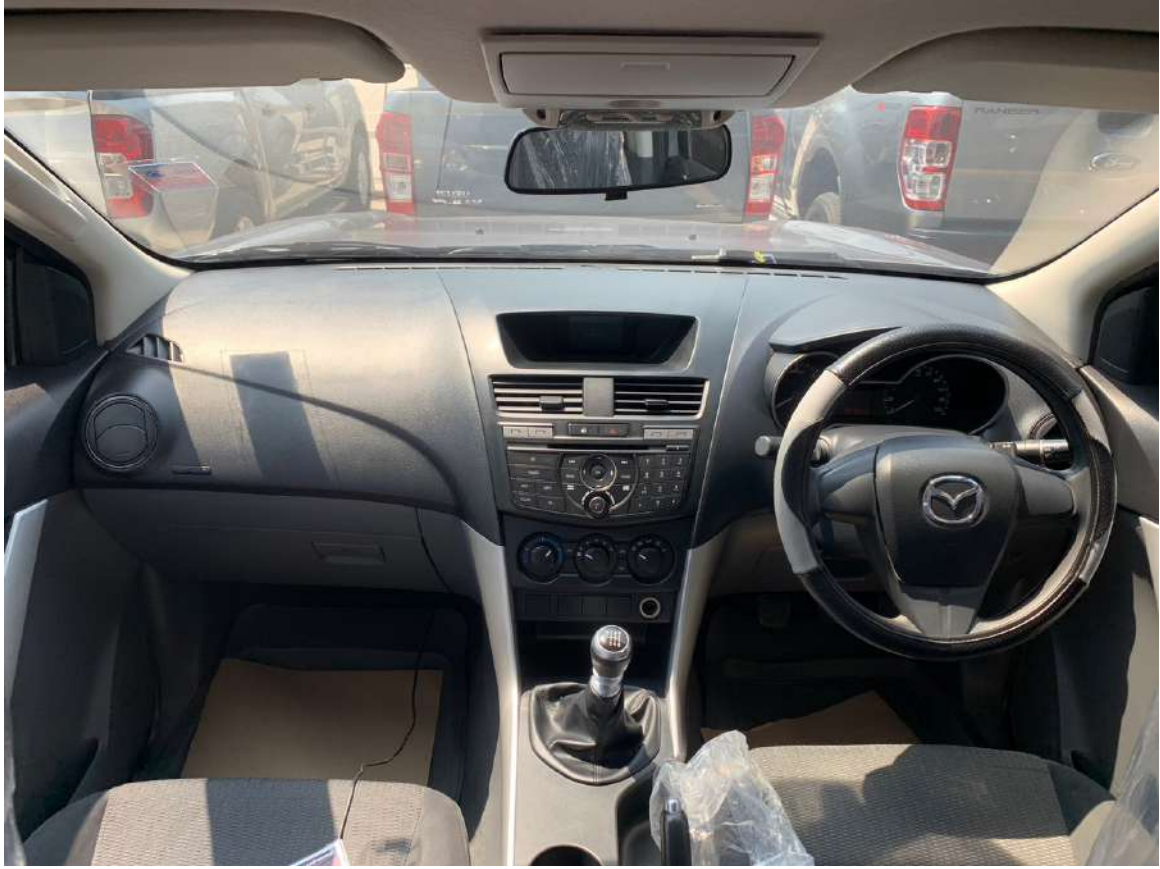
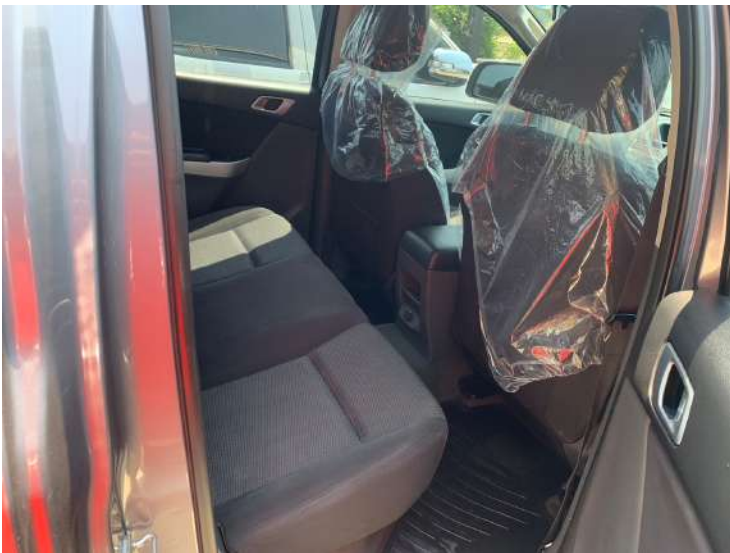
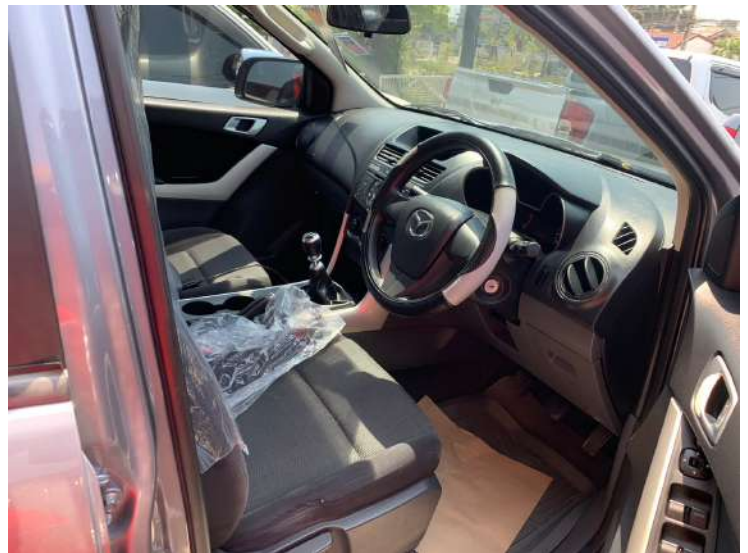
ภาพภายใน

ประเมินสภาพรวม: ผ่าน
อุปกรณ์หลัก/อุปกรณ์เสริมขณะขับที่:

- ✓ ระบบปรับอากาศ [ผ่าน]
- ✓ ไฟส่องสว่าง [ผ่าน]
- ✓ ไฟเลี้ยว/ไฟฉุกเฉิน [ผ่าน]
- ✓ หน้าปัดและมาตรวัด [ผ่าน]
- ✓ เข็มชี้ดนิรภัย [ผ่าน]
- ✓ แตร [ผ่าน]
- ✓ เครื่องเล่นเพลง [ผ่าน]
- ✓ ระบบปัดน้ำฝน [ผ่าน]
- ✓ เบาะนั่งยึดแน่น [ผ่าน]
- ✓ กระจกไฟฟ้า [ผ่าน]

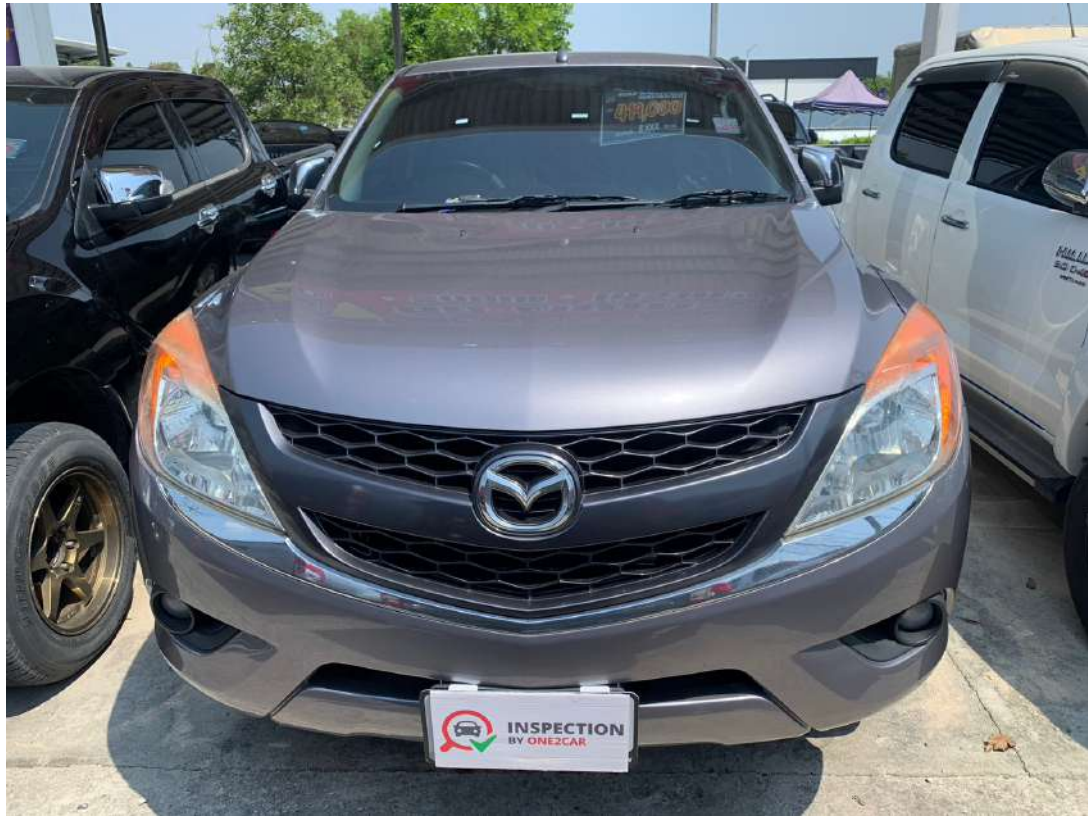
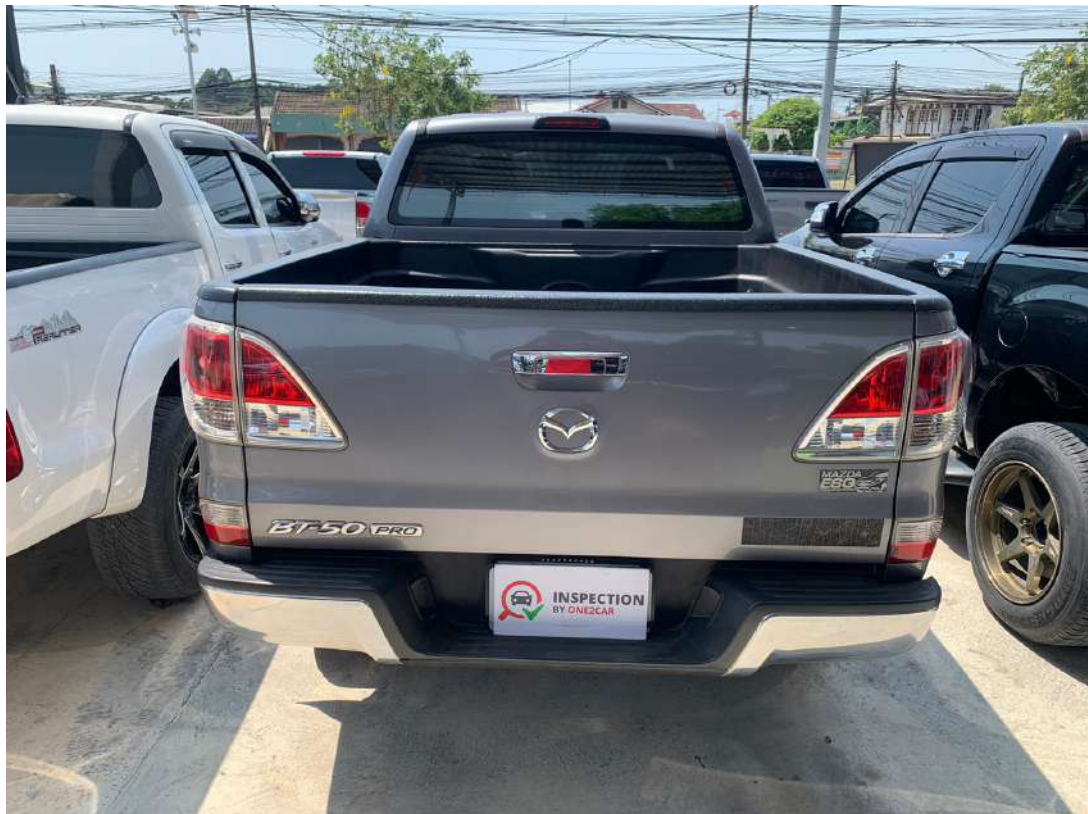
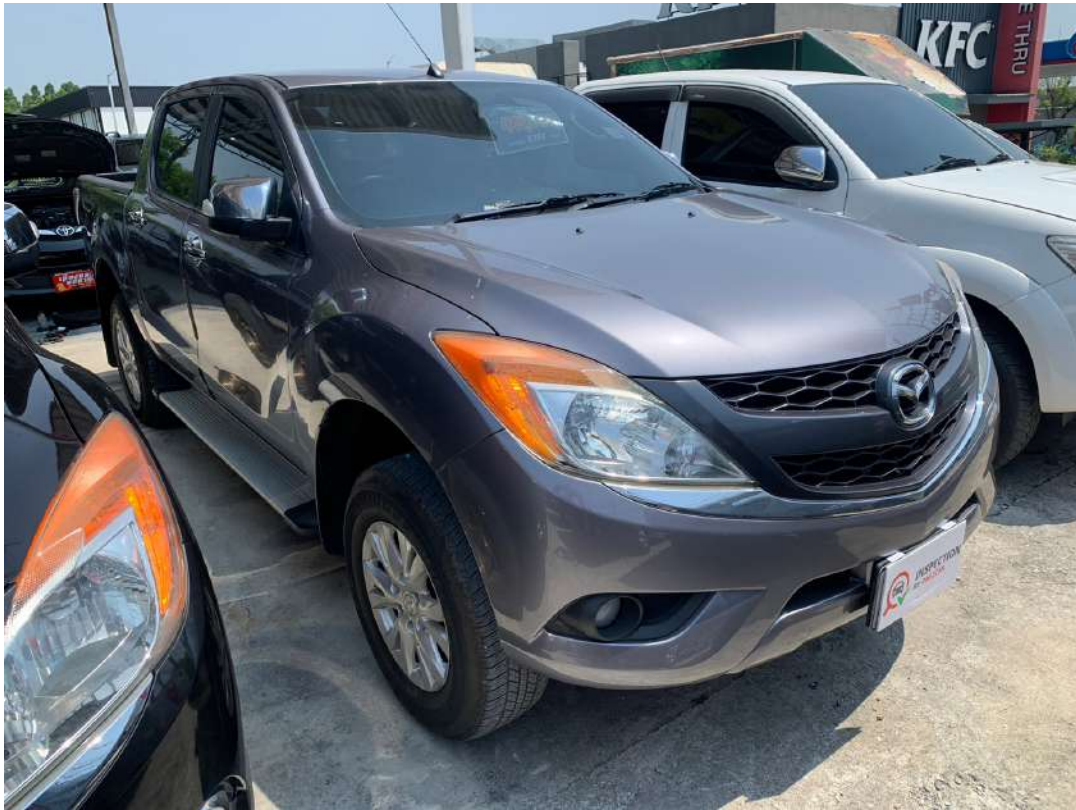
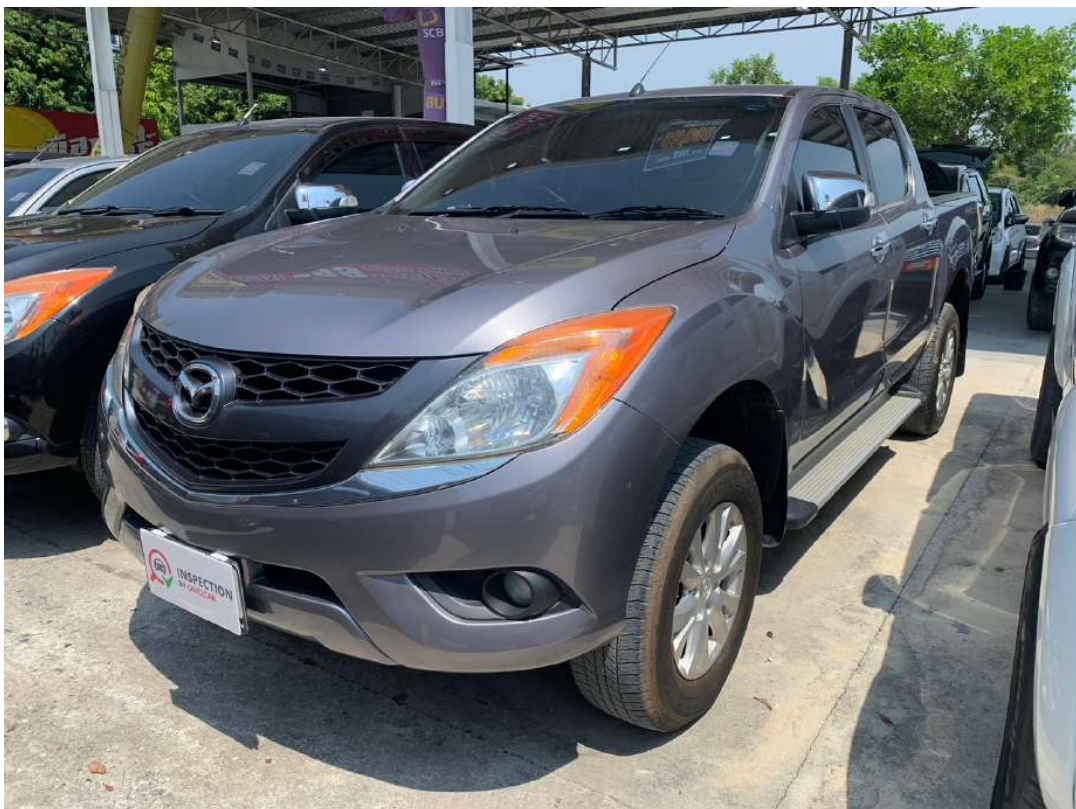
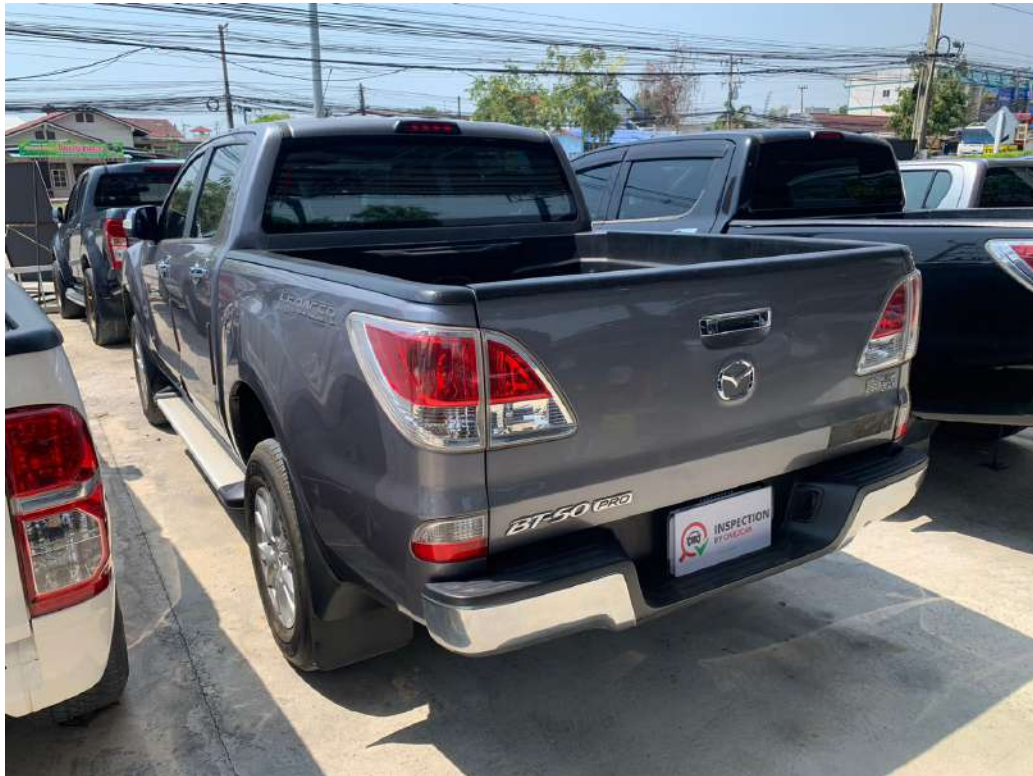
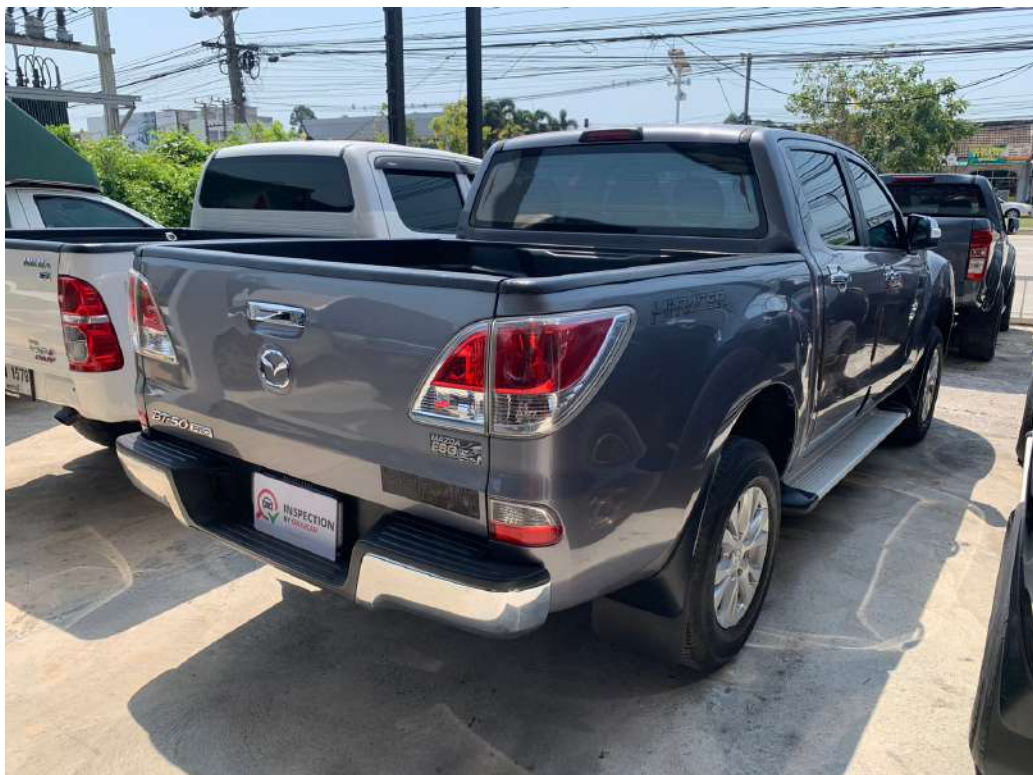
ภาพภายนอก

ประเมินสภาพรวม: ผ่าน
รายการที่รอการแก้ไข: ไม่พบรายการแก้ไข
ชิ้นส่วนประกอบตัวถังรถ

- ✓ แผ่นเพลทเลขตัวถังมองเห็นได้ชัดเจน
- ✓ ชิ้นส่วนประกอบตัวถังรถ ผ่านการวัดค่าความหนาของสีแล้ว
- ✓ สีรถตรงตามเสาเอกสารจตทะเบียน

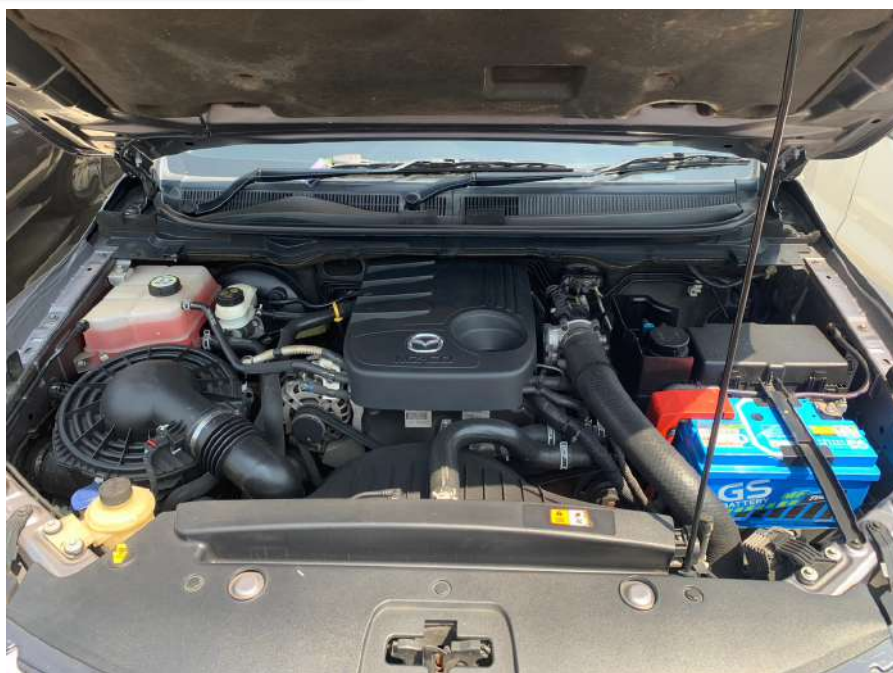
ภาพห้องเครื่อง

- ✓ รอบเดินเบาของเครื่องยนต์ปกติ
- ✓ ไม่มีปัญหาการสตาร์ทเครื่อง
- ✓ ระบบระบายความร้อนเครื่องยนต์แสดงค่าปกติ
- ✓ ไม่เกิดเสียงจากชิ้นส่วนหรือสายพานหน้าห้องเครื่อง
- ✓ ระบบเบรคไม่มีรอยร้าวซึม
- ✓ เครื่องยนต์ไม่มีคราบ/รอยร้าวซึม

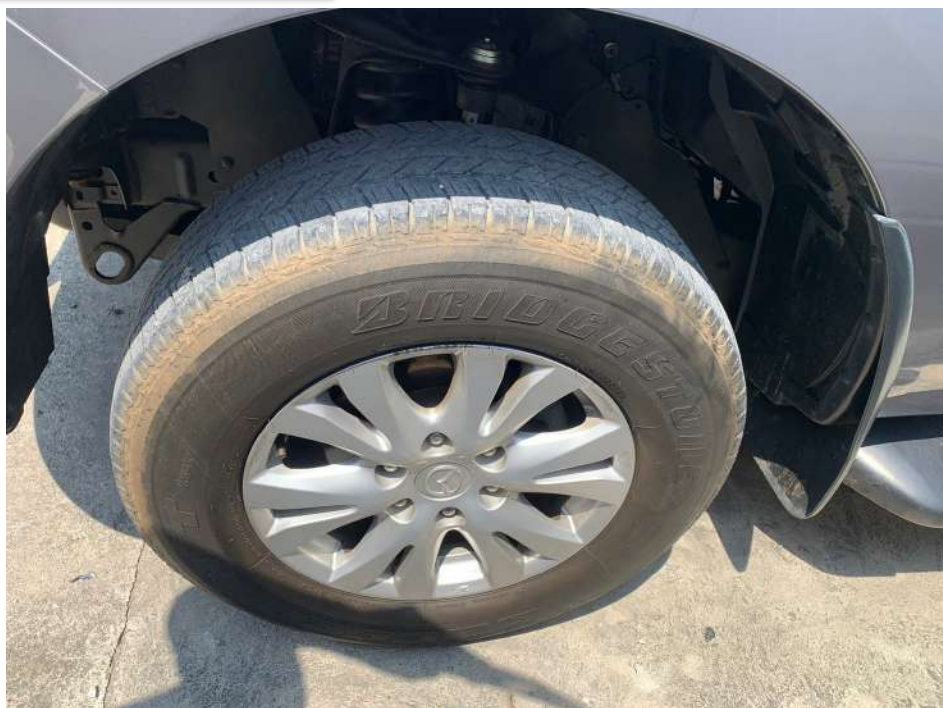
ขอบยาง ล้อ

5.1 สภาพยางรถยนต์, สัปดาห์/ปี ผลิต Tires Appearance, Year

พอใช้ (Fair)

28/18

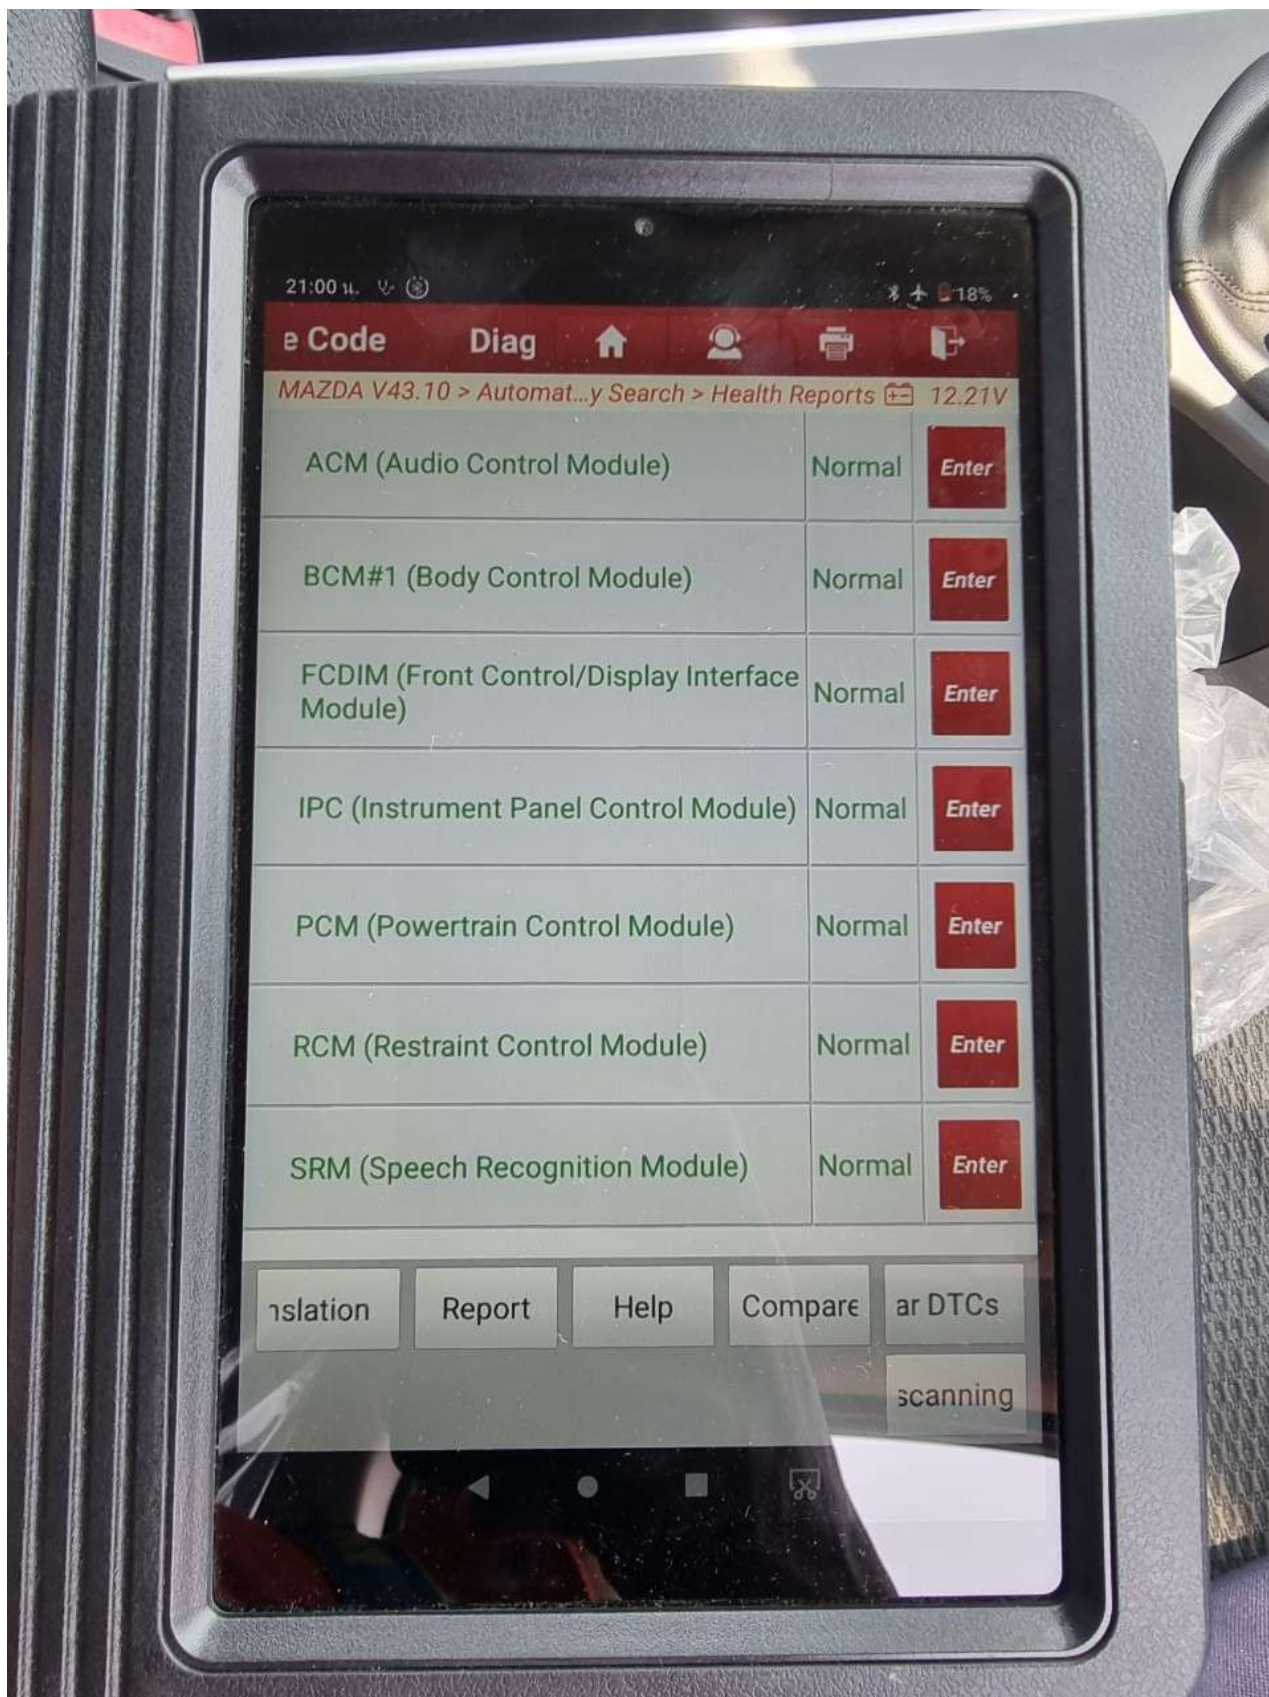
ภาพ OBD

2.17 การวินิจฉัยผ่านทาง OBD2 On-Board Diagnostics (OBD)

ดี (Good)
