1023/0352-3

Toyota Yaris 1.2 J

INSPECTION
BY ONE2CAR

Vehicle Inspection Report

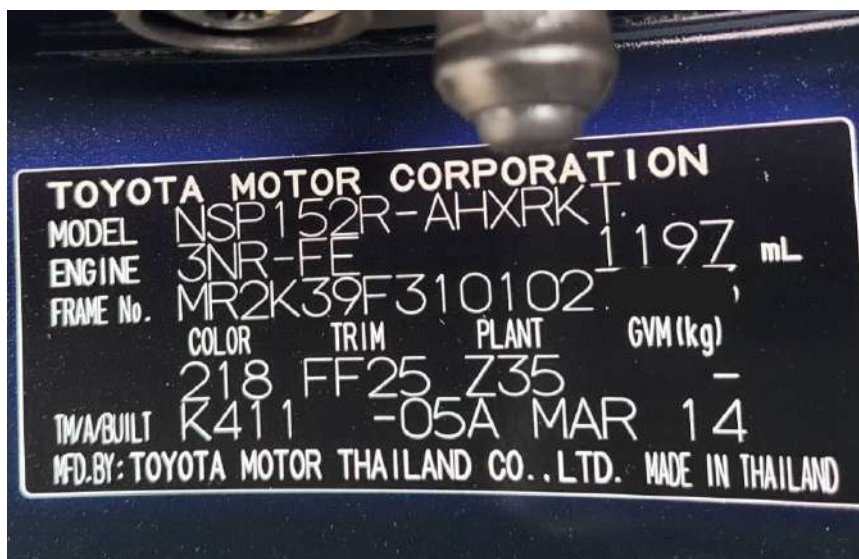
รูปแผ่นPlate ▾

- ชิ้นส่วนประกอบตัวถังรถ
- ✓ แผ่นเพลทเลขตัวถังมองเห็นได้ชัดเจน
- ✓ ชิ้นส่วนประกอบตัวถังรถ ผ่านการวัดค่าความหนาของสีแล้ว
- ✓ สีรถตรงตามเสาเอกเสาจดทะเบียน

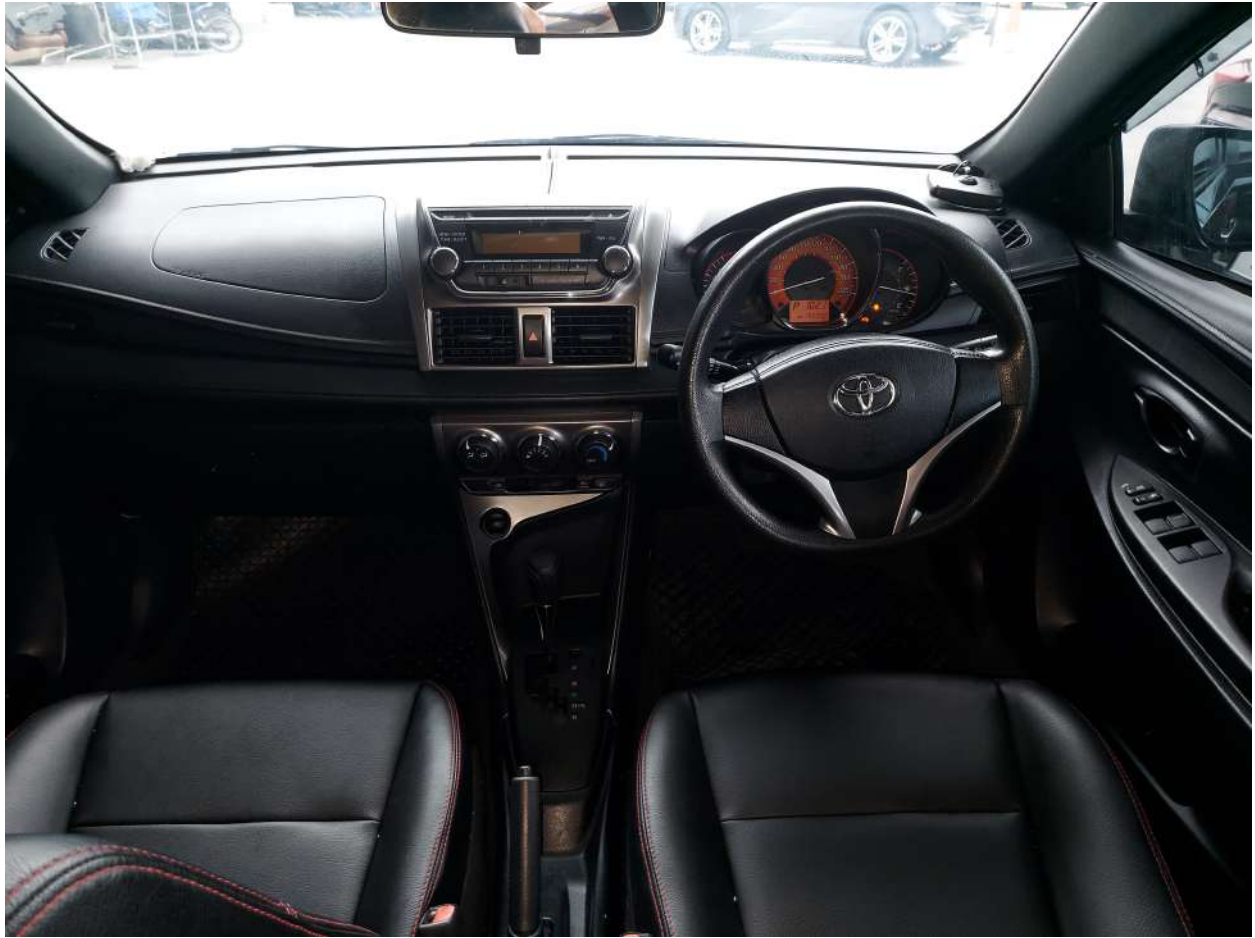
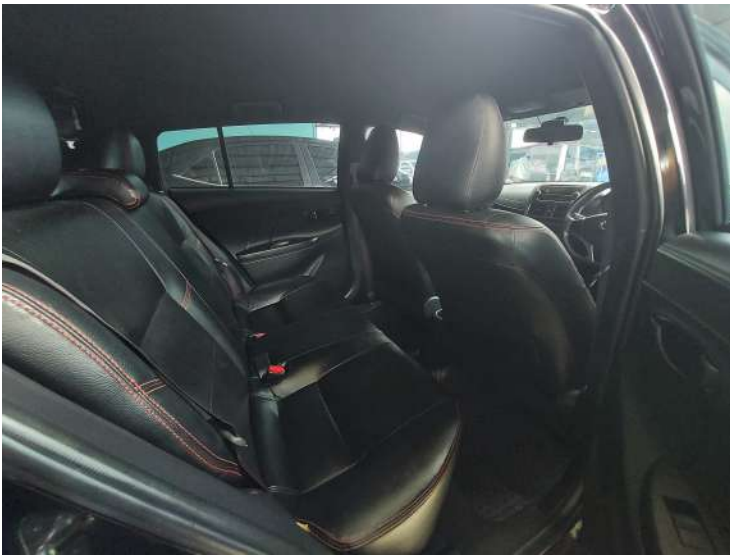
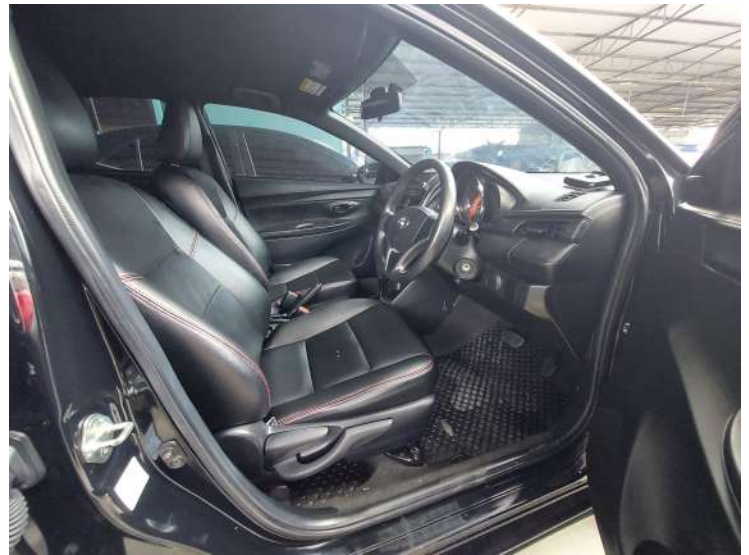
ภาพภายใน

ประเมินสภาพรวม: ผ่าน
อุปกรณ์หลัก/อุปกรณ์เสริมขณะขับที่:

- ✓ ระบบปรับอากาศ [ผ่าน]
- ✓ ไฟส่องสว่าง [ผ่าน]
- ✓ ไฟเลี้ยว/ไฟฉุกเฉิน [ผ่าน]
- ✓ หน้าที่ปัดและมาตรวัด [ผ่าน]
- ✓ เข็มชดนิรภัย [ผ่าน]
- ✓ แตร [ผ่าน]
- ✓ เครื่องเล่นเพลง [ผ่าน]
- ✓ ระบบปัดน้ำฝน [ผ่าน]
- ✓ เบาะนั่งยึดแน่น [ผ่าน]
- ✓ กระจกไฟฟ้า [ผ่าน]

รายการตรวจ 4 รายการ	สถานะ
2.1 สภาพที่นั่ง Seat Appearance	ดี (Good)
2.2 การทำงาน การปรับ และการล็อกเบาะ Seat Adjust functional	ดี (Good)
2.3 สภาพรางไต่เบาะ Seat slide adjust rail	ดี (Good)
2.4 เข็มขัดนิรภัย Seat Belts	ดี (Good)

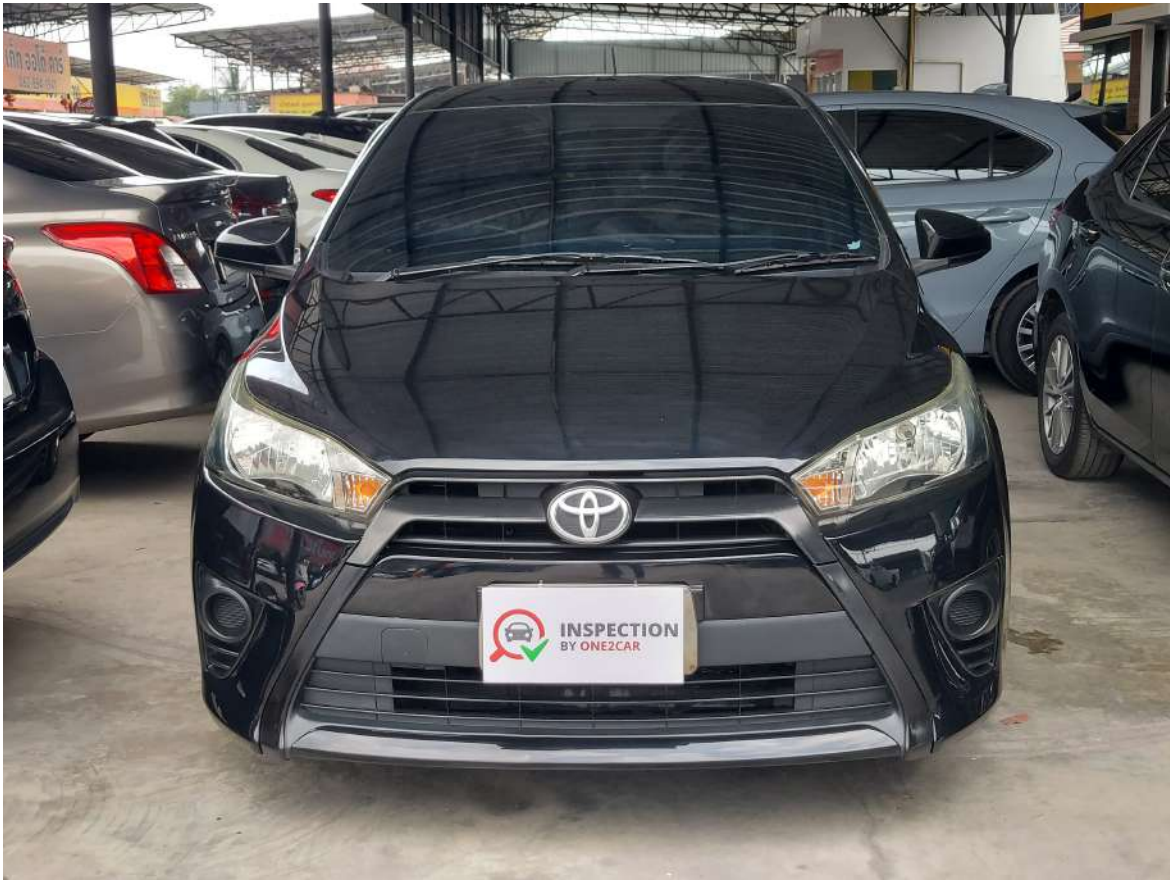
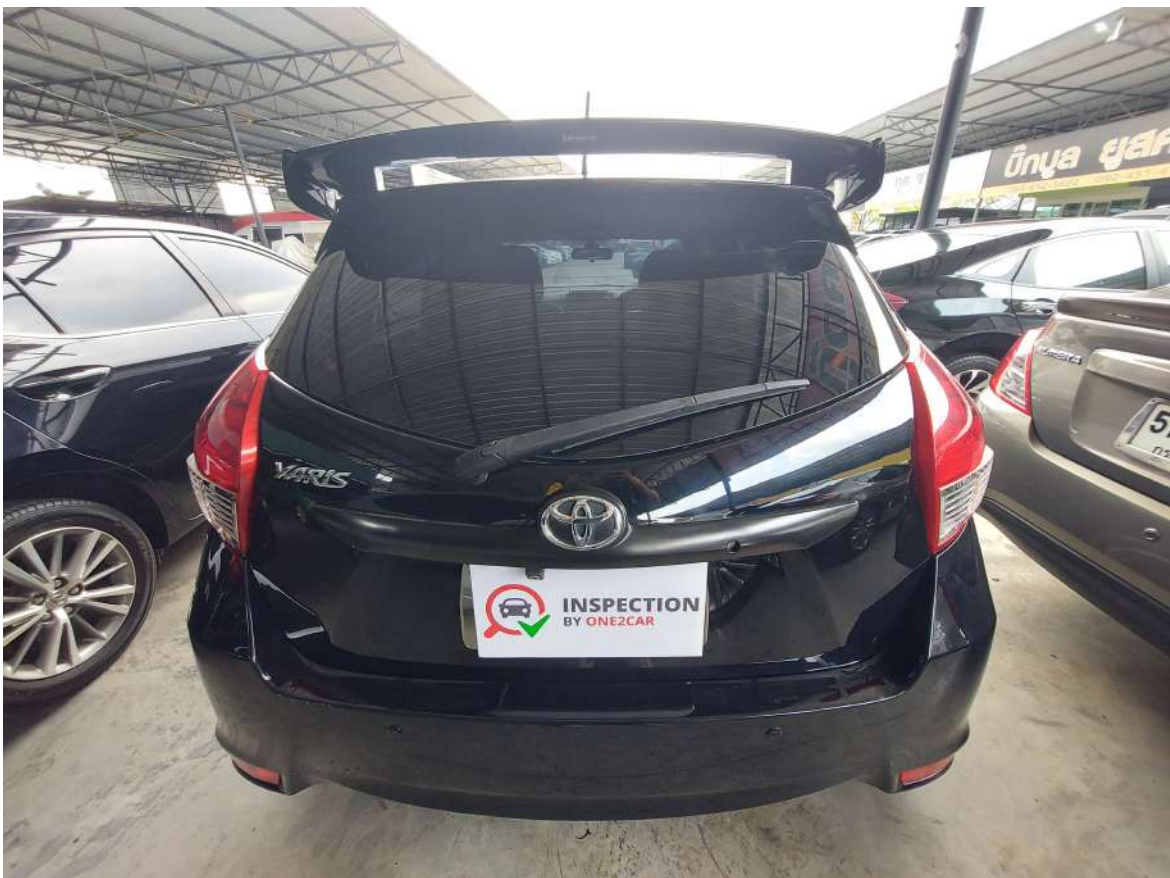
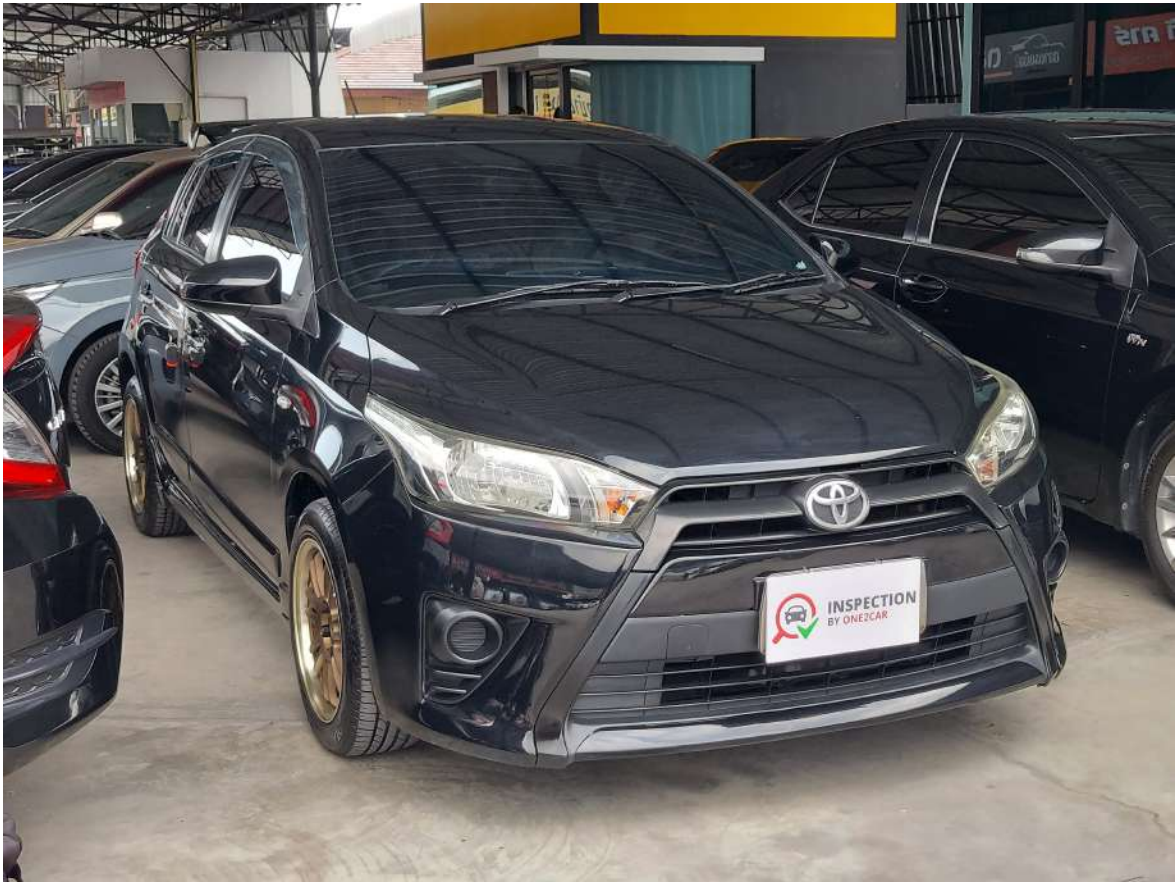
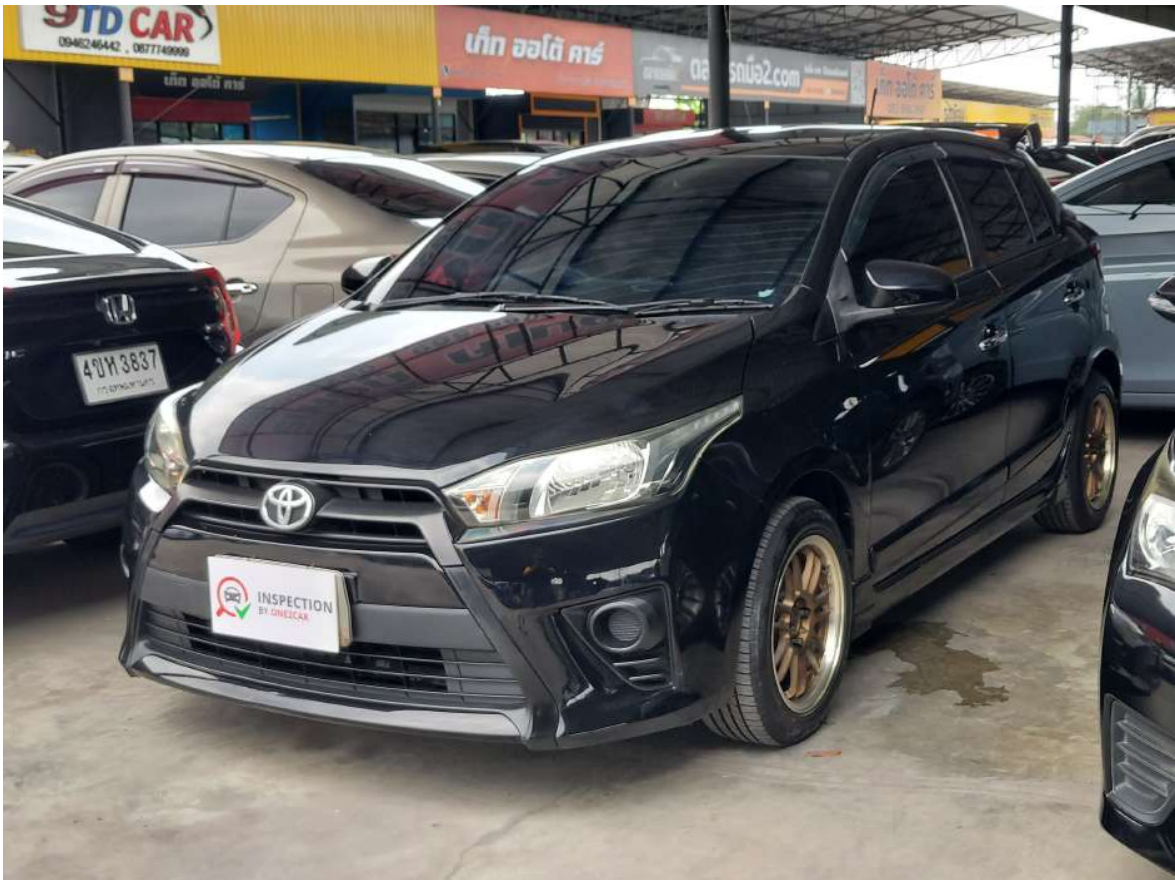
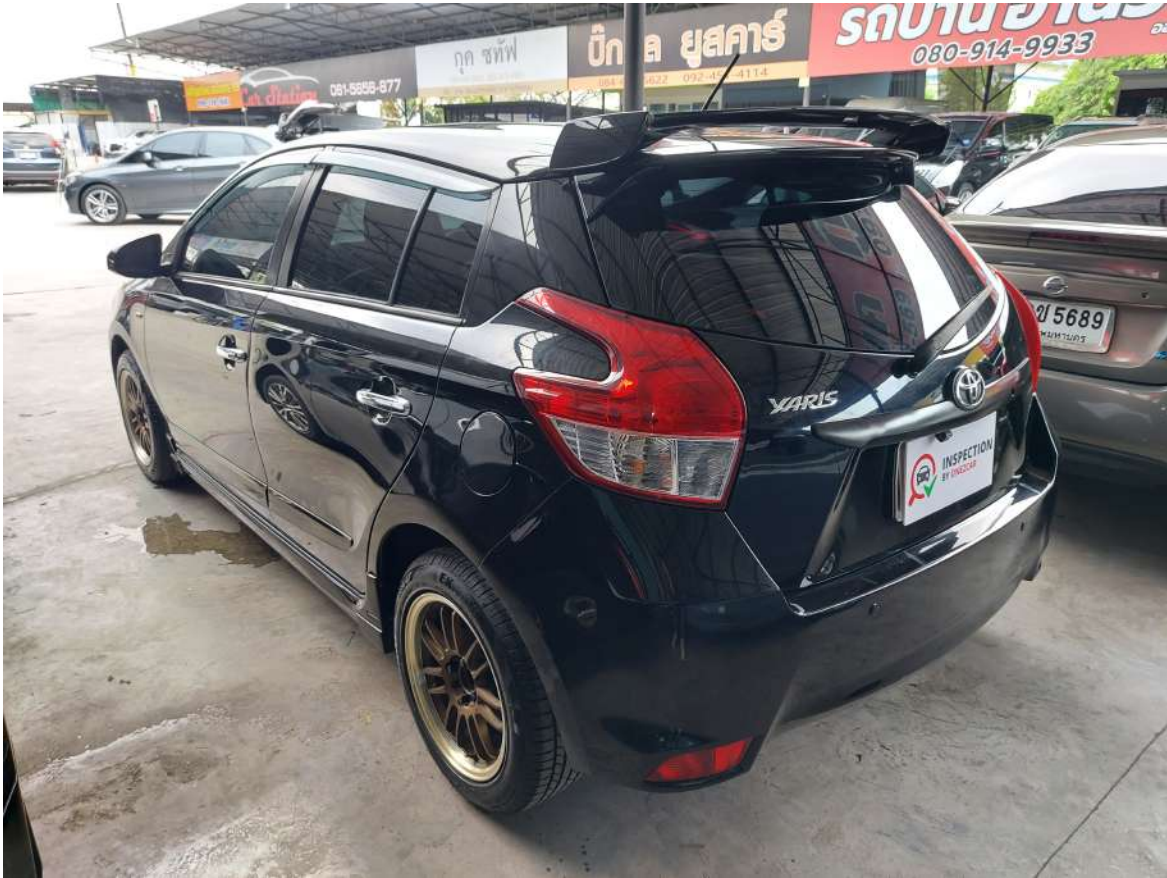
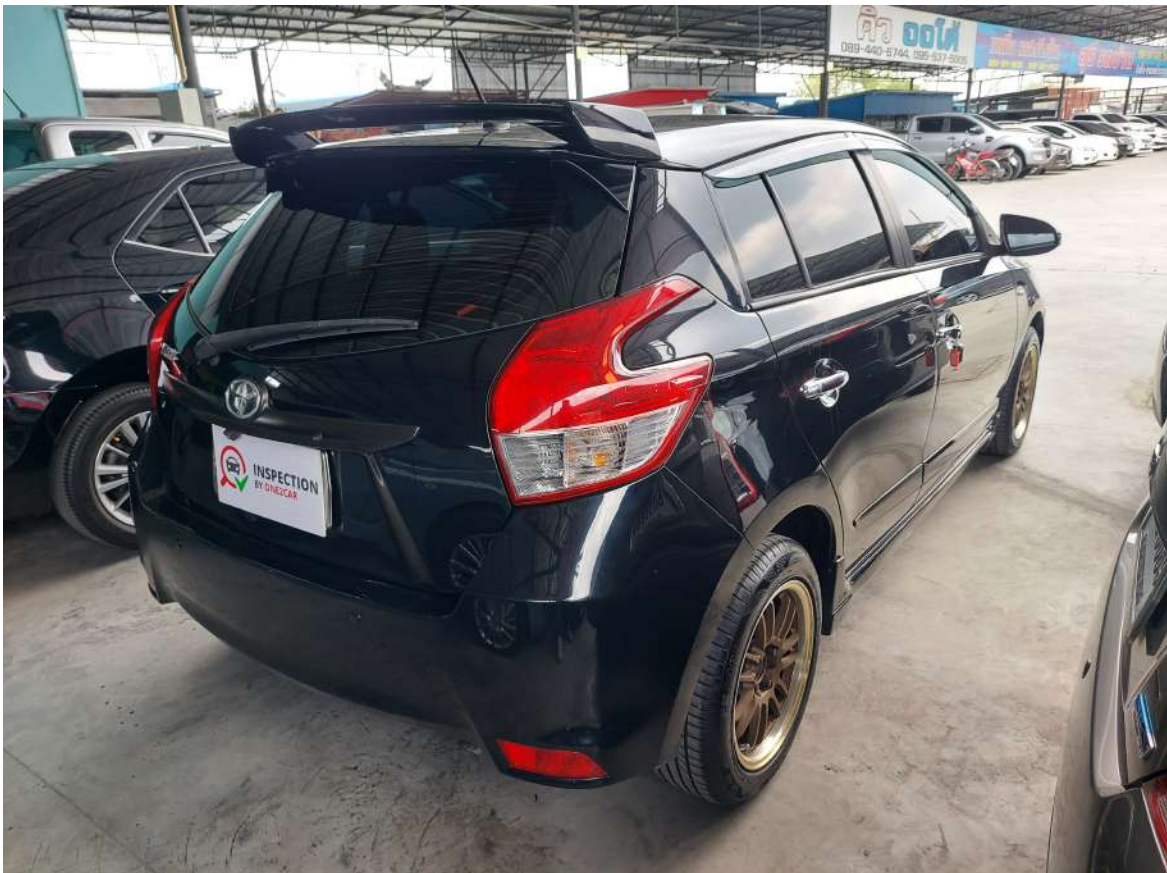
ภาพภายนอก

ประเมินสภาพรวม: ผ่าน
รายการที่รอการแก้ไข: ไม่พบรายการแก้ไข

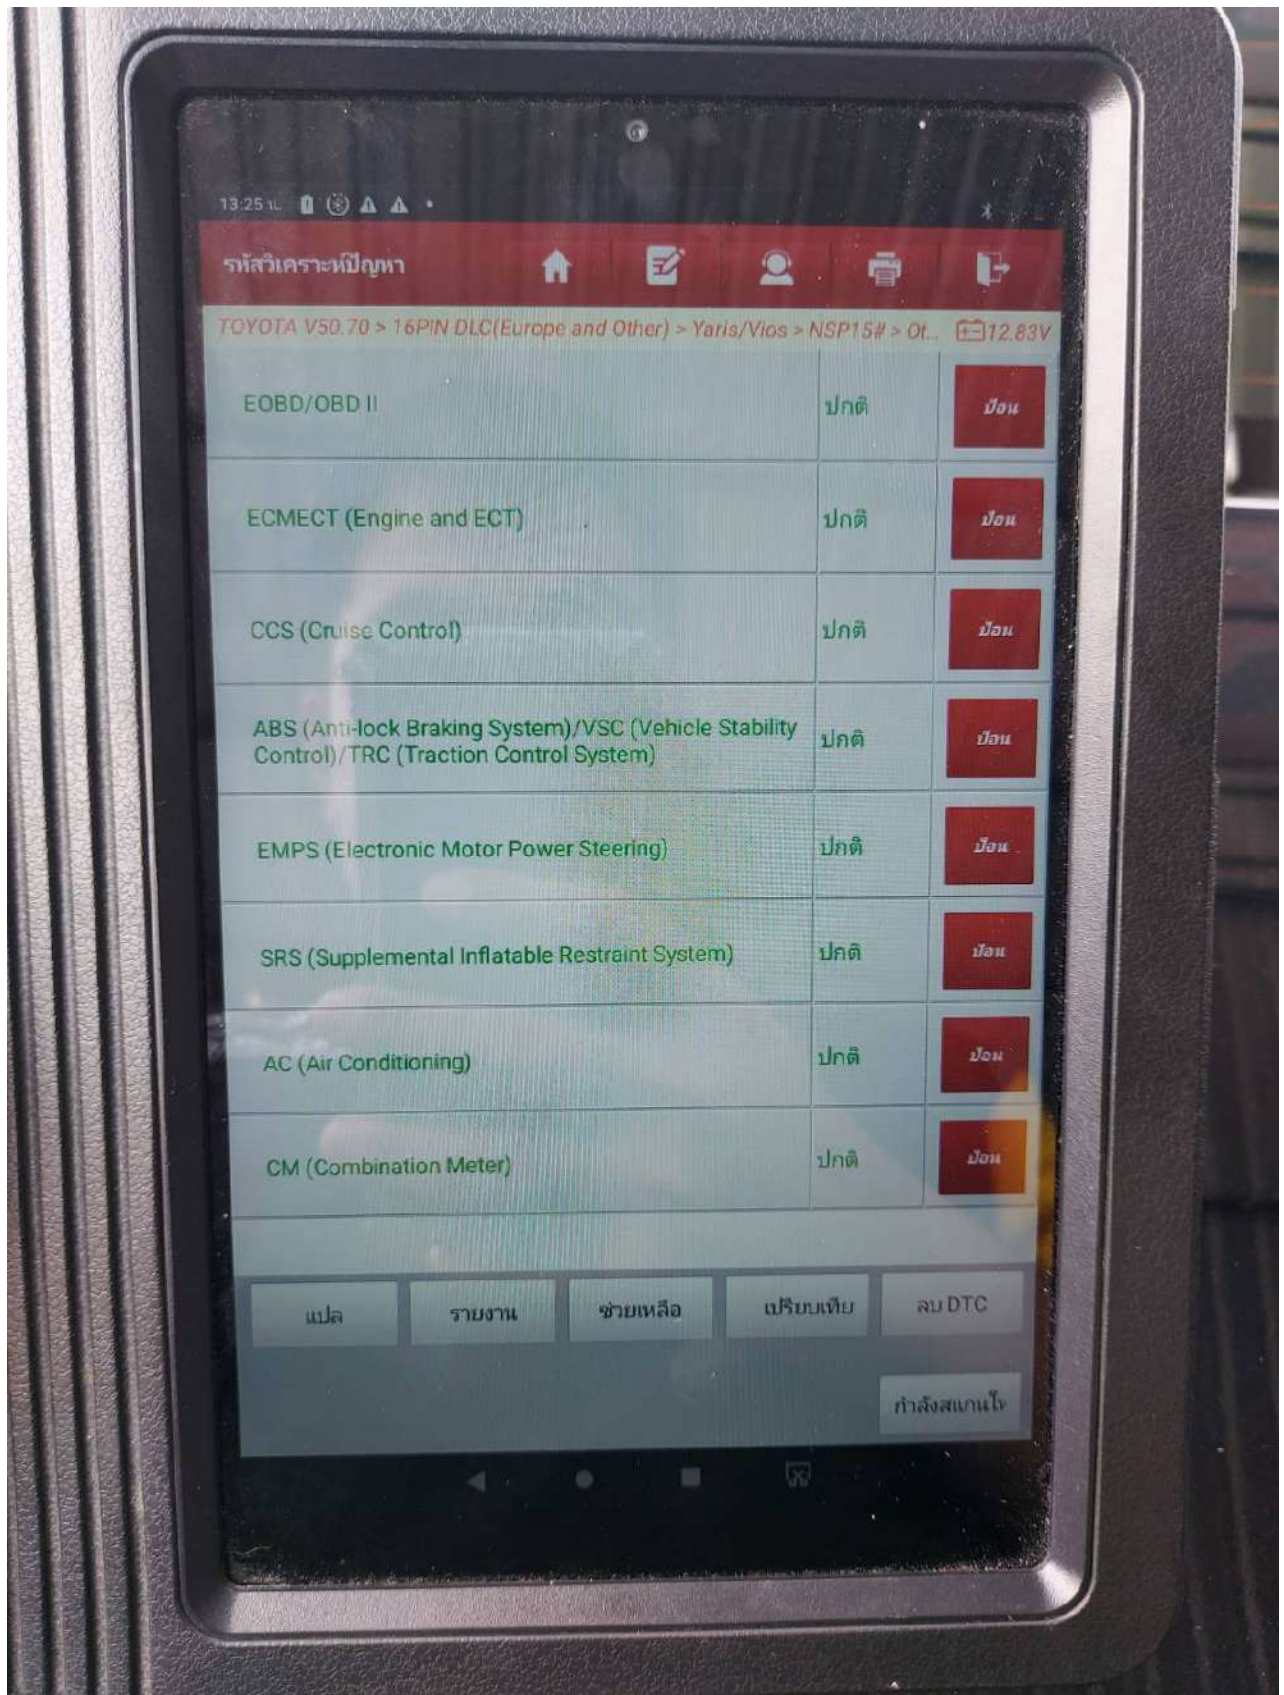
ภาพ OBD

รายการตรวจ 6 รายการ	สถานะ
1.1 ไม่เคยเกิดอุบัติเหตุรุนแรงจนทำให้โครงสร้างรถมีปัญหาความปลอดภัย No Evidence of Major or Hail Damage	ดี (Good)
1.2 ไม่มีการตัดต่อ ตัดแปลง คัชชี และ โครงสร้างรถ No chassis and cab structure modified	ดี (Good)
1.3 ไม่เคยประสบภัยจมน้ำ No Evidence of Flood	ดี (Good)
1.4 ไม่เคยประสบภัยอัคคีภัย No Evidence of Fire	ดี (Good)
1.5 ระบบการทำงานภายในรถยนต์ OBD II On-Board Diagnostics (OBD)	ดี (Good)
1.6 สภาพรถโดยรวม Overall Appearance	ดี (Good)
