Vehicle Inspection Report

สรุปผลการตรวจสอบ (Inspection Summary)

ยี่ห้อ/รุ่น (Brand/Model): TOYOTA YARIS 1.2 SPORT AT	วันที่ตรวจสอบรถยนต์ (Date of Inspection): 25/03/64
หมายเลขตัวถัง (VIN): MR2KC3F3501341643	เลขคำขอบริการ (Job No.): I021/0014-4
หมายเลขเครื่องยนต์ (Engine No.): 3NR5447699	<p>Vehicle Picture:</p>

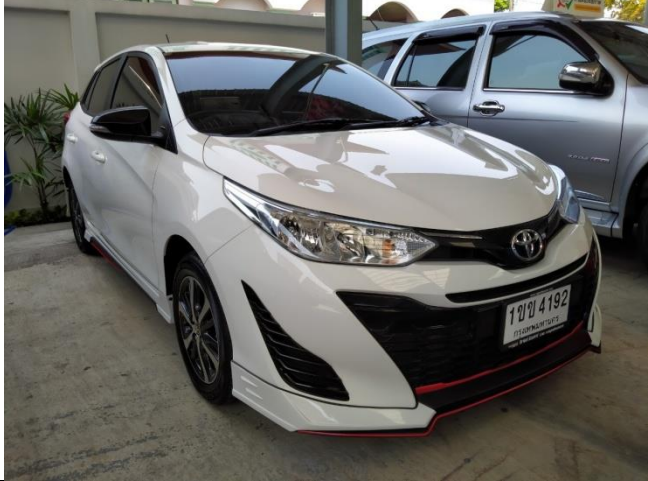
ข้อคิดเห็นทั่วไป (General Comments): รถสภาพดี โครงสร้างไม่เคยมีอุบัติเหตุ ไม่เคยจมน้ำและไฟไหม้

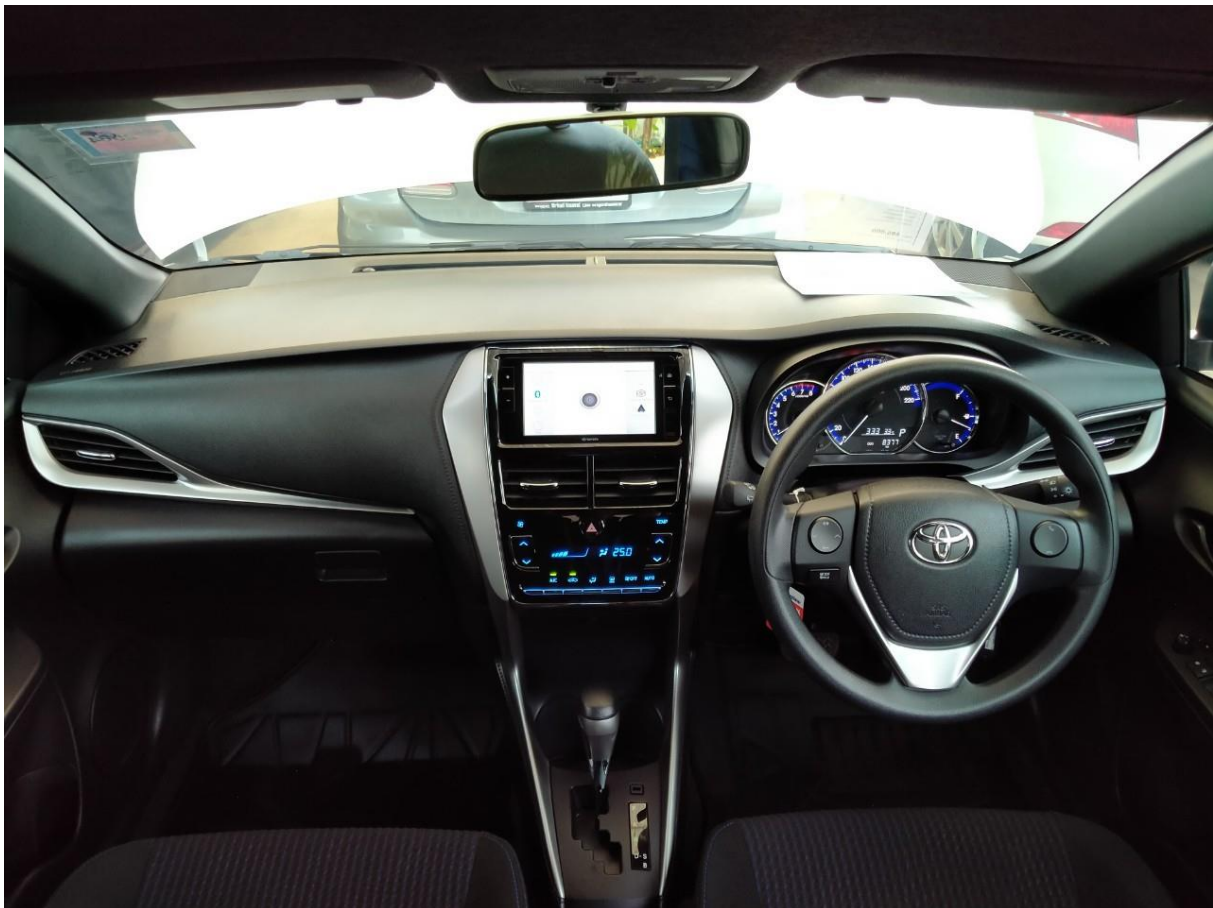
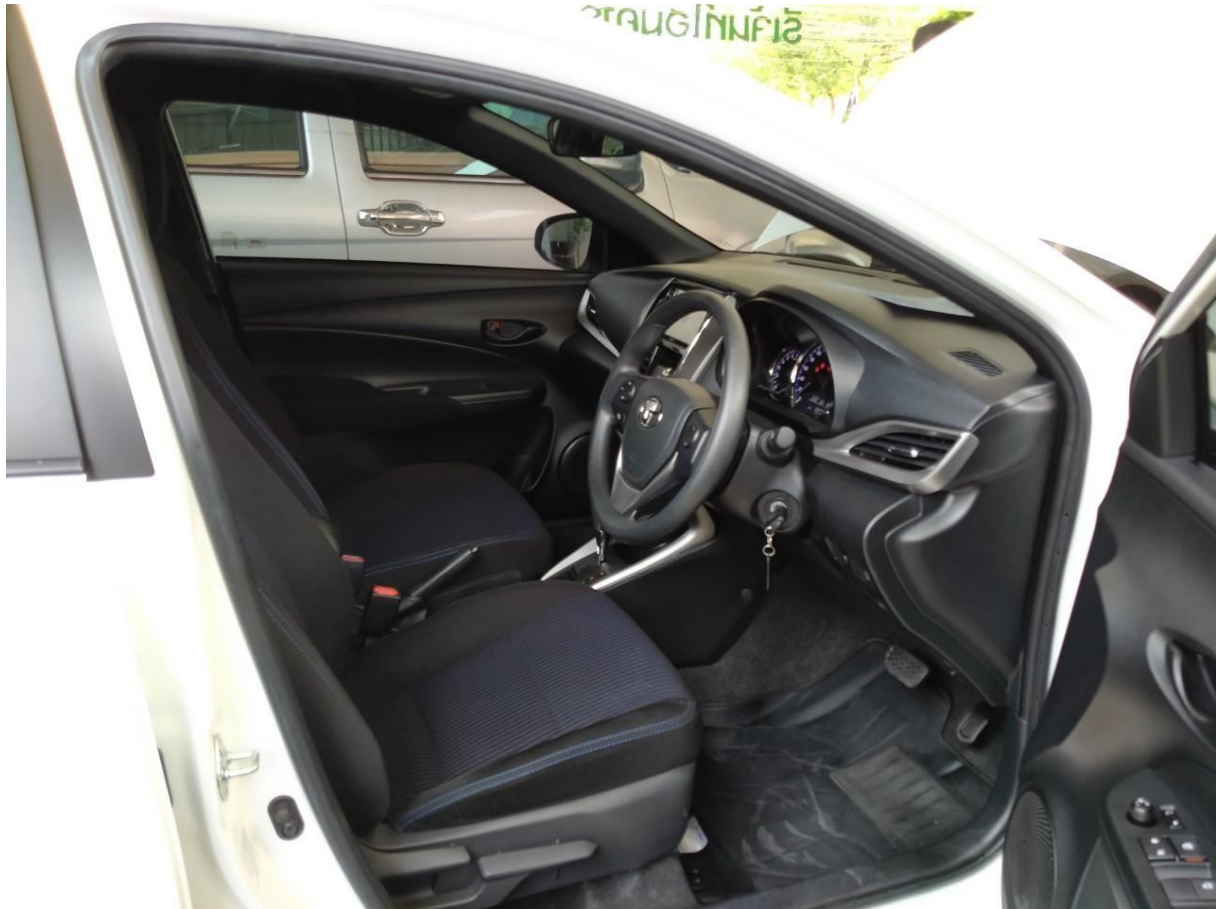
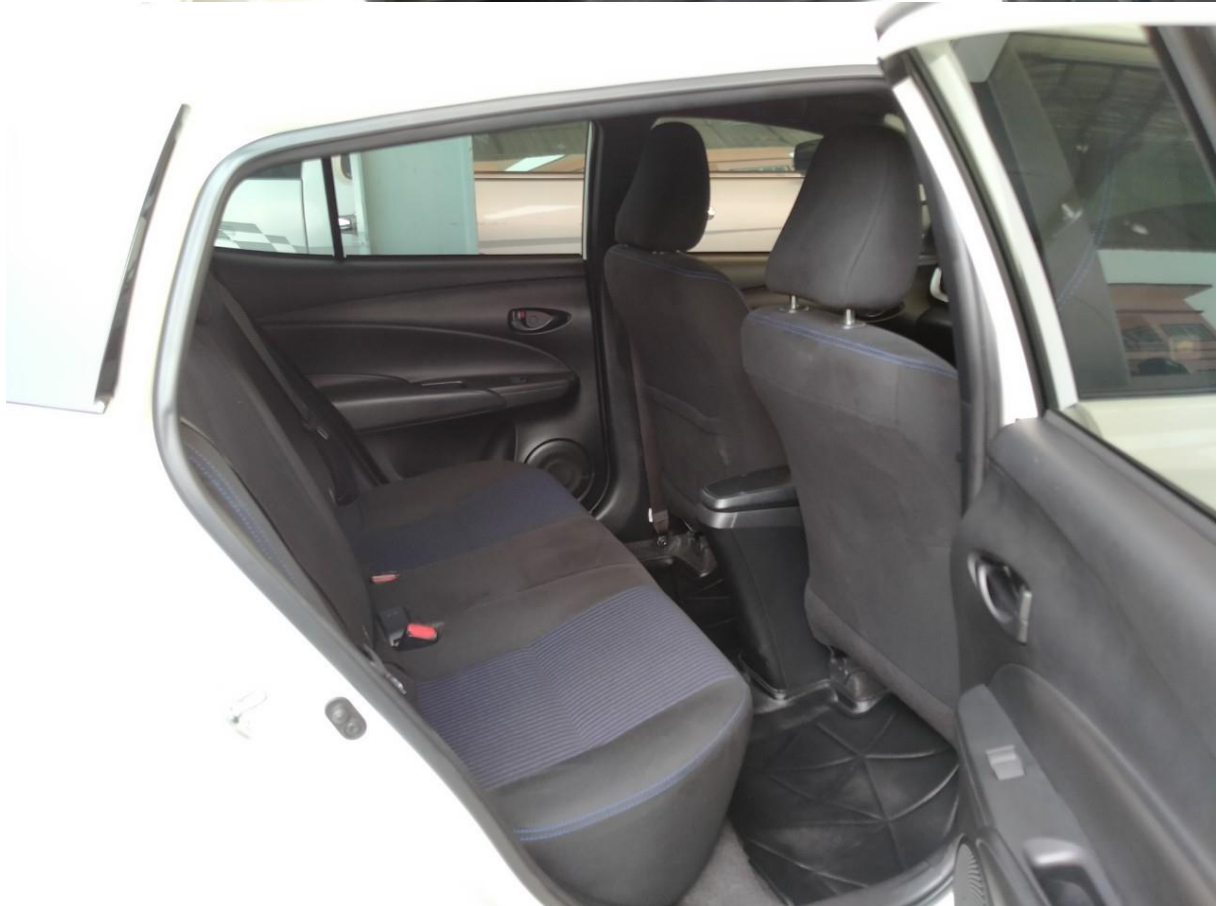
ภาพภายในด้านหน้า หลัง และ จุดบกพร่อง - Interior Visual Details (Front, Rear and/or Defect):

ที่นั่ง สภาพ Seat Appearance	สภาพดีตามอายุการใช้งาน
	การทำงาน การปรับ และการล็อคเบาะ Seat Adjust functional	ทำงานได้ดี
	สภาพ รางได้เบาะ Seat slide adjust rail	สภาพดีตามอายุการใช้งาน
	เข็มขัดนิรภัย Seat Belts	สภาพดีตามอายุการใช้งาน

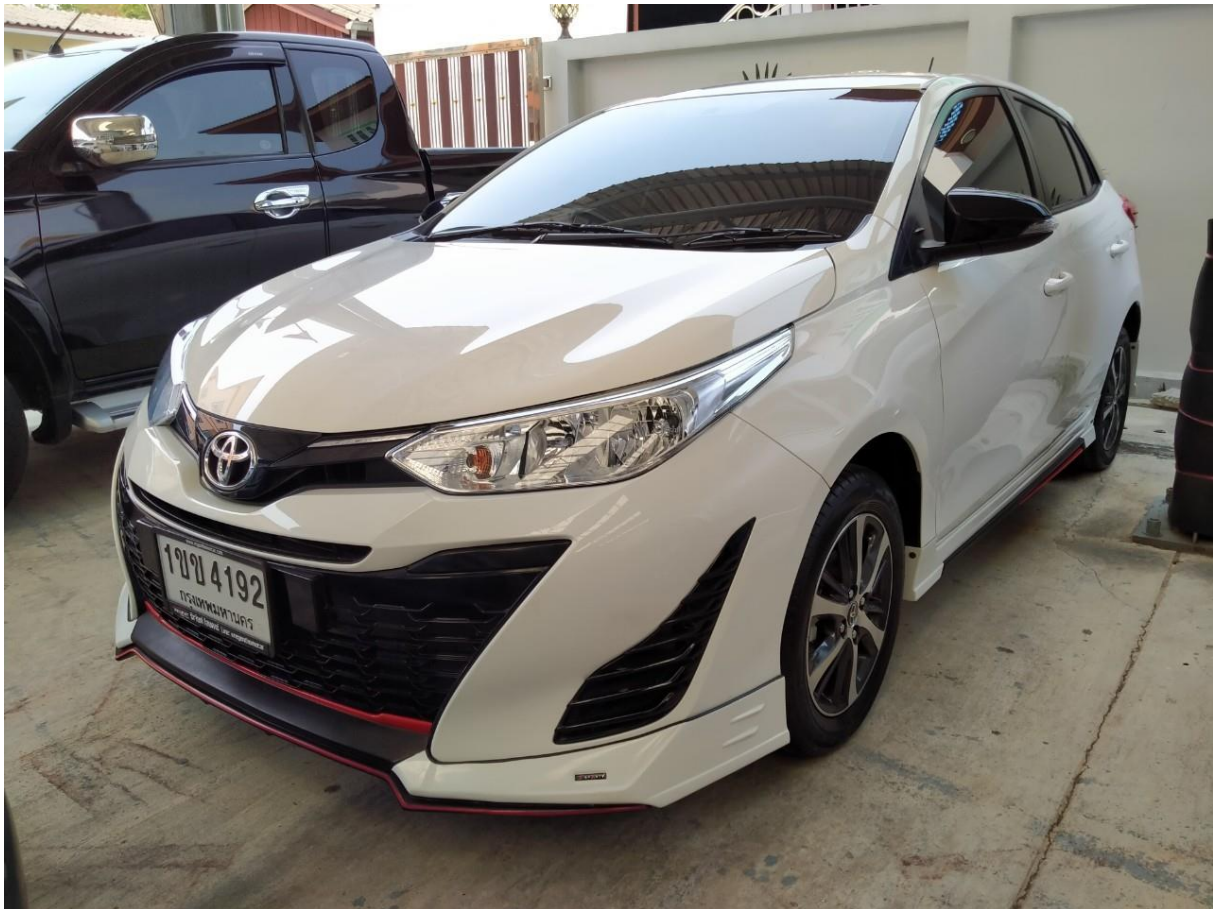
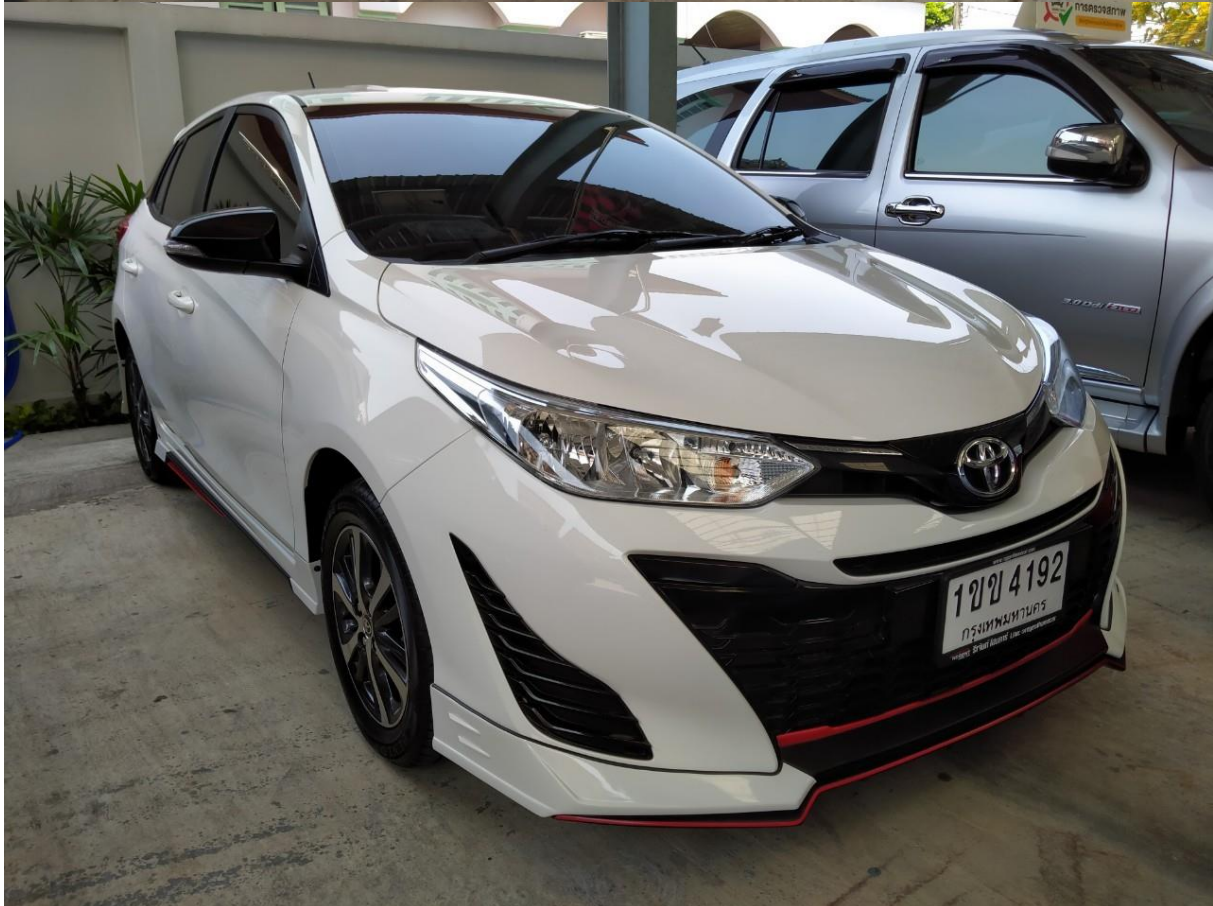
ภาพภายนอก - Exterior Visual Details:

กันชนหน้า Front Bumper	สภาพดี
	คาน รับกันชนหน้า (ขวา) Front Side Member (Right) Appearance	สภาพดี
	คาน รับกันชนหน้า (ซ้าย) Front Side Member (Left) Appearance	สภาพดี
	ฝากระโปรงหน้ารถ Bonnet	สภาพดี
	กระจกบังลมหน้า Windshield	สภาพดี
	หลังคา Roof	สภาพดี
	สภาพ และการทำงาน หลังคาชนิดรูป หลังคาเปิดประทุน Sunroof/Convertible functional and appearance	N/A
	ประตูหน้าขวา Front Right Door	สภาพดี
	ประตูหลังขวา Rear Right Door	สภาพดี
	ประตูเลื่อนด้านขวา Sliding Right Door	N/A
	บันไดขายนํ้าด้านขวา Right Rocker Panel	สภาพดี
	ประตูหน้าซ้าย Front Left Door	สภาพดี
	ประตูหลังซ้าย Rear Left Door	สภาพดี
	ประตูเลื่อนด้านซ้าย Sliding Left Door	N/A

บันไดซ้ายน้ำด้านซ้าย Left Rocker Panel	สภาพดี
	ประตูท้าย,ฝากระโปรงท้าย Rear Tail Gate	สภาพดี
	กระจกบังลมหลัง Rear Screen	สภาพดี
	กันชนหลัง Rear Bumper	สภาพดี
	คาน รับกันชนหลัง (ขวา) Rear Side Member (Right) Appearance	สภาพดี
	คาน รับกันชนหลัง (ซ้าย) Rear Side Member (Right) Appearance	สภาพดี
	เสาโครงสร้าง A ขวา Right A-Pillar	สภาพดี
	เสาโครงสร้าง B ขวา Right B-Pillar	สภาพดี
	เสาโครงสร้าง C ขวา Right C-Pillar	สภาพดี
	เสาโครงสร้าง D ขวา Right D-Pillar	N/A
	เสาโครงสร้าง A ซ้าย Left A-Pillar	สภาพดี
	เสาโครงสร้าง B ซ้าย Left B-Pillar	สภาพดี
	เสาโครงสร้าง C ซ้าย Left C-Pillar	สภาพดี
	เสาโครงสร้าง D ซ้าย Left D-Pillar	N/A
	ระบบบังคับเลี้ยว Steering Components	สภาพดีตามอายุการใช้งาน
