I023/0231-130

Honda City 1.0 RS

Vehicle Inspection Report

สรุปผลการตรวจสภาพรถ (Inspection Summary)

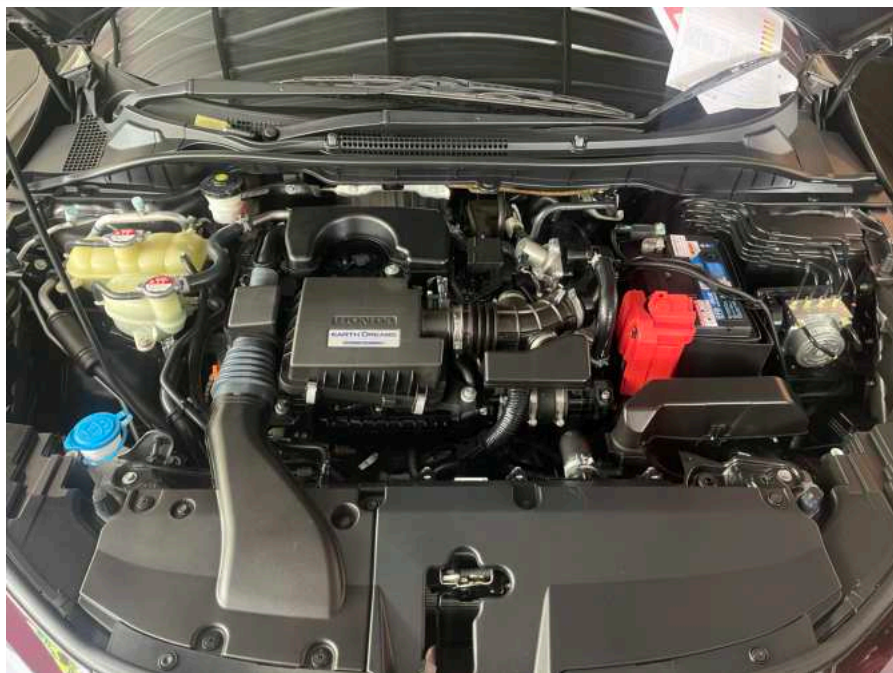
ภาพห้องเครื่อง

Voltage	12.57	V
Rating	600	CCA
Current	741	CCA
Internal resistance	3.77	mΩ
State of Charge	96	%
State of Health	100	%
Status	GREAT

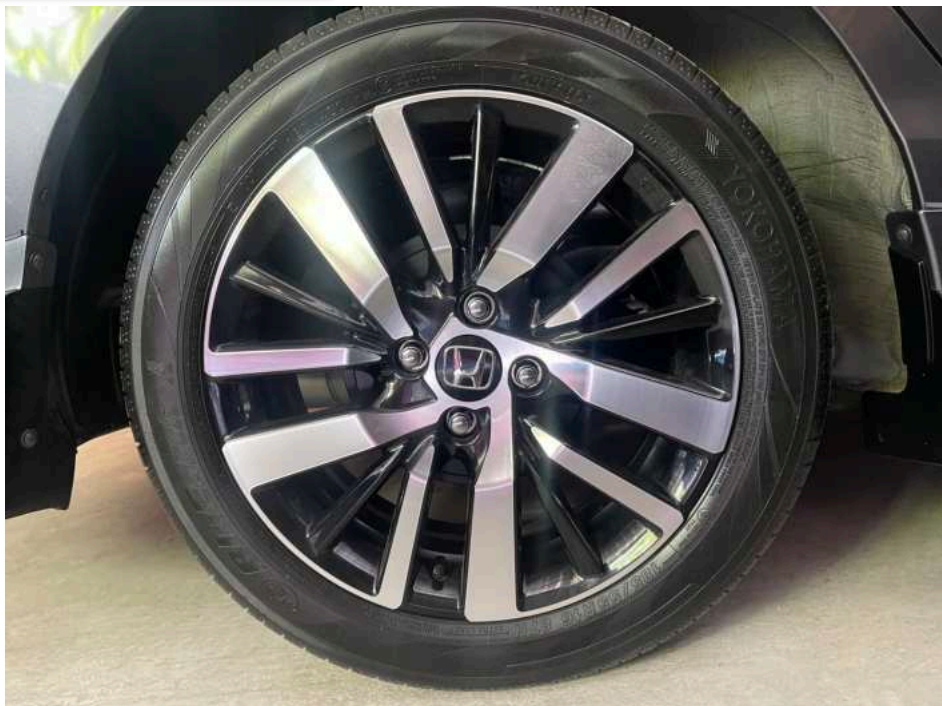
ขอบยาง ล้อ

43/21
