I023/0188-44

Mercedes-Benz S500e 3.0 W222 AMG Premium Se...

Aug 24, 2023

Vehicle Inspection Report
สรุปผลการตรวจสภาพรถ (Inspection Summary)

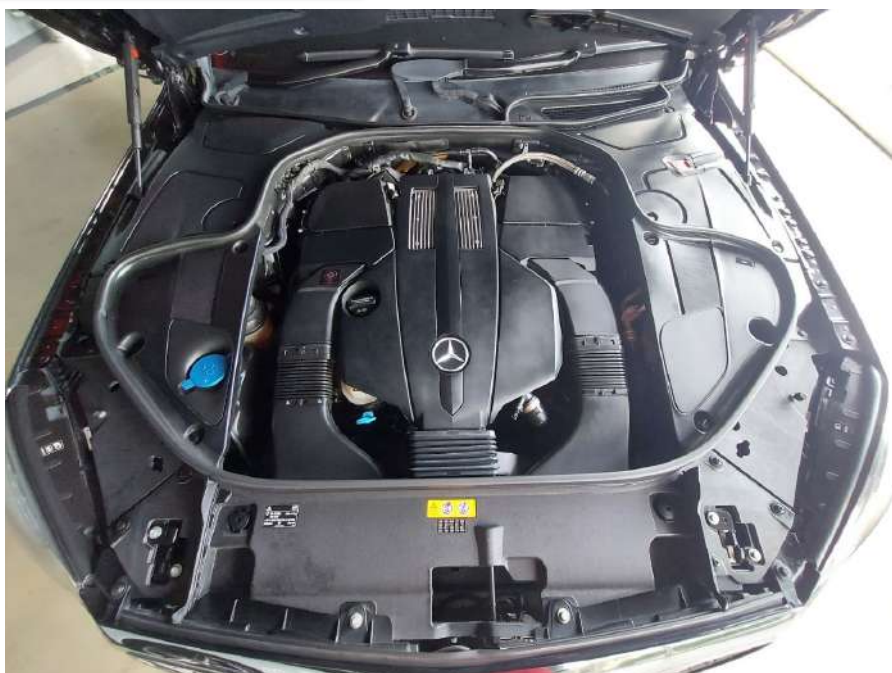
ภาพห้องเครื่อง

Voltage	14.69	V
Rating	650	CCA
Current	431	CCA
Internal resistance	6.48	mΩ
State of Charge	100	%
State of Health	44	%
Status	REPLACE

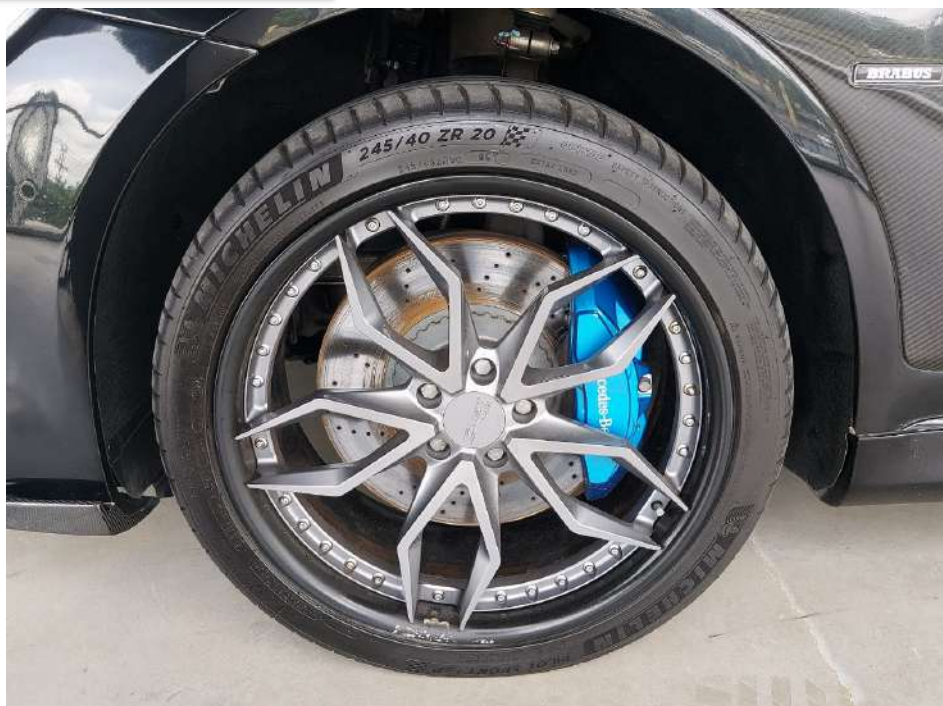
ขอบยาง ล้อ

15/20
