I023/0258-66

Mazda 2 1.3 SP Sports

Apr 1, 2024

Vehicle Inspection Report

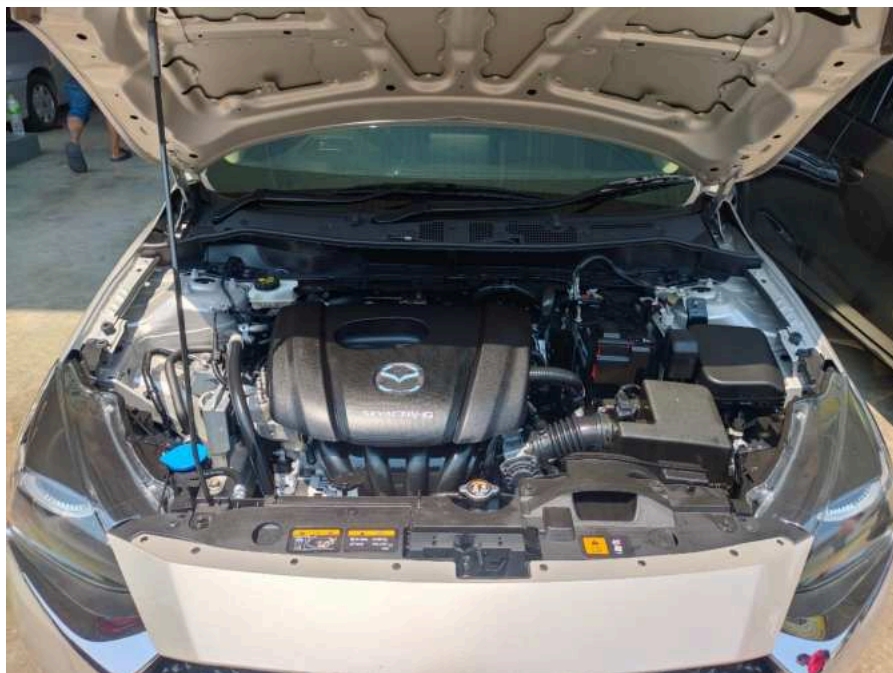
ภาพห้องเครื่อง

Voltage	12.76	V
Rating	400	CCA
Current	456	CCA
Internal resistance	6.13	mΩ
State of Charge	96	%
State of Health	100	%
Status	GREAT

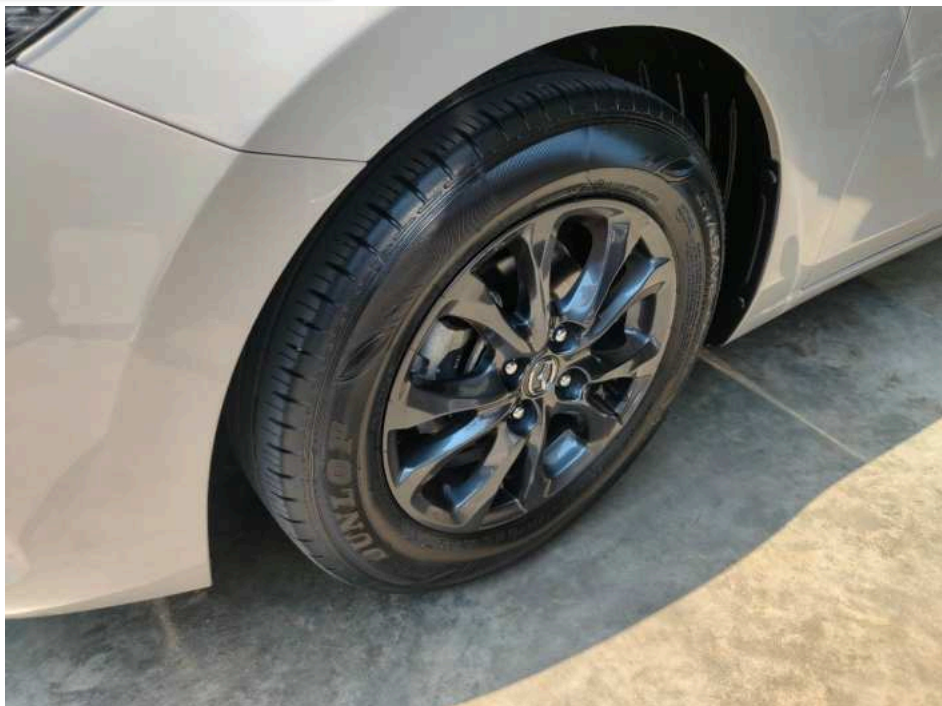
ขอบยาง ล้อ

21/22
