Vehicle Inspection Report

สรุปผลการตรวจสอบ (Inspection Summary)

ยี่ห้อ/รุ่น (Brand/Model): TOYOTA YARIS G 1.5AT	วันที่ตรวจสอบรถยนต์(Date of Inspection): 29/10/63
หมายเลขตัวถัง (VIN): MR054HY9104091928	เลขค่าขอบริการ (Job No.): I020/0055-5
หมายเลขเครื่องยนต์ (Engine No.): 1NZY690265	<p>Vehicle Picture:</p>  
ปีที่ผลิต (Build Date): 2012	
สีรถ (Color): ขาว	
ระยะการใช้งาน(Mileage): 124,882 กม.	
หมายเลขทะเบียน (No. Plate): 1 กน 4109	
วันครบกำหนดชำระภาษี (Registration Expiry): 25 ม.ค. 64	
ชื่อลูกค้า(Customer Name) : BB SMART CAR2	
ที่อยู่(Address):	
โทรศัพท์ (Tel): 089-22-2212	
สถานที่ตรวจสอบรถ (Inspection Place): ถ.ติวานนท์

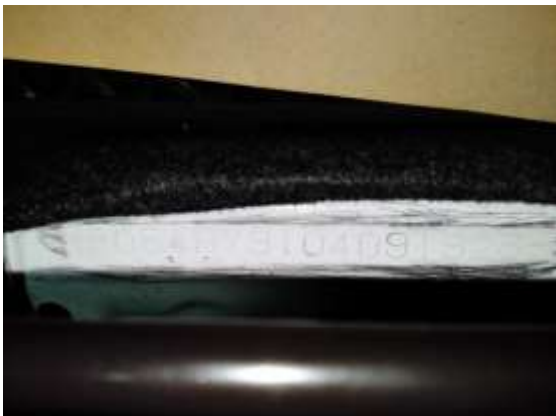
รูปเล่มทะเบียน (Register Picture):

รูปเล่มทะเบียนรถ เลขตัวถัง และเลขไมล์ (Register Picture, VIN No. and Mileage Picture)

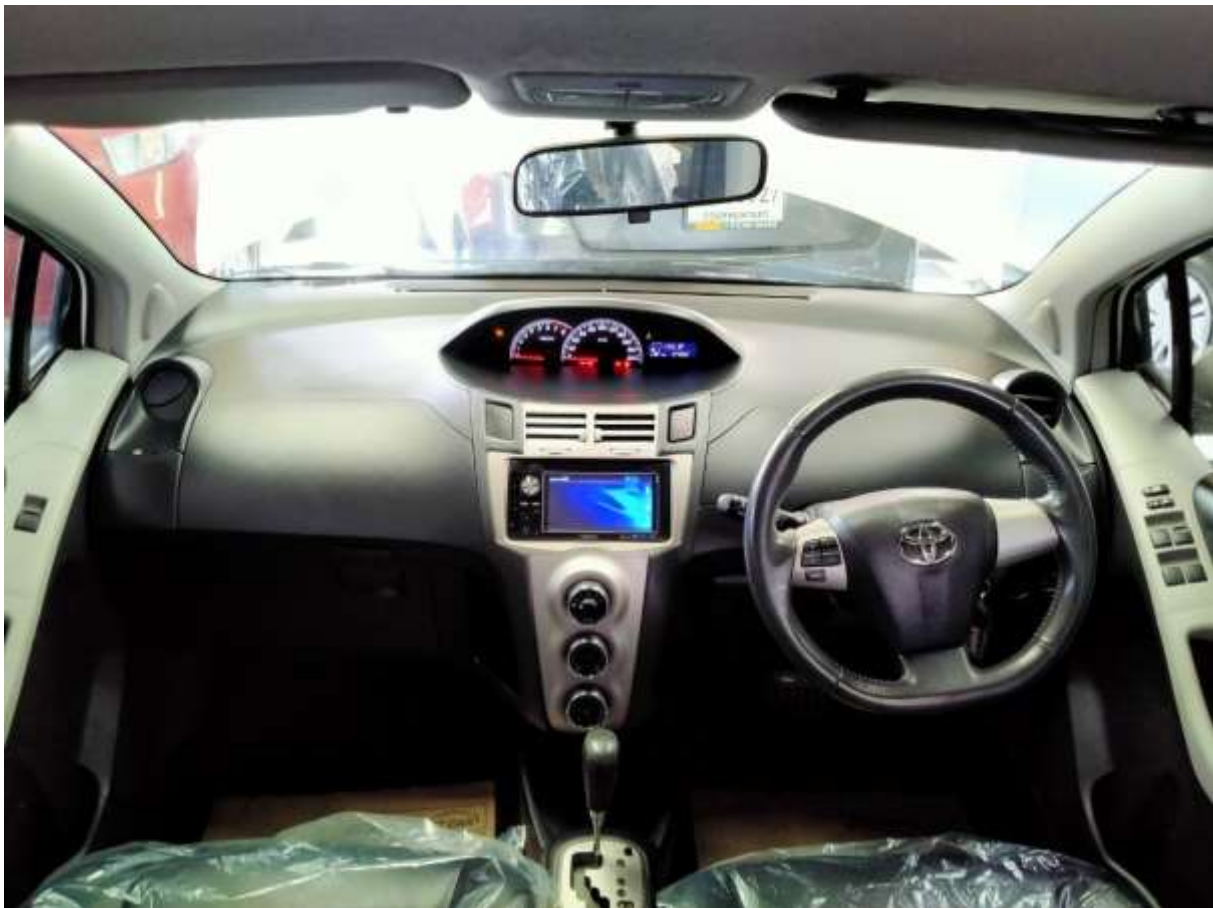
ที่นั่ง สภาพ Seat Appearance	สภาพดีตามอายุการใช้งาน
	การทำงาน การปรับ และการล็อคเบาะ Seat Adjust functional	ทำงานได้ดี
	สภาพ รางได้เบาะ Seat slide adjust rail	สภาพดีตามอายุการใช้งาน
	เข็มขัดนิรภัย Seat Belts	สภาพดีตามอายุการใช้งาน

ภาพภายในด้านหน้า หลัง และ จุดบกพร่อง - Interior Visual Details (Front, Rear and/or Defect):

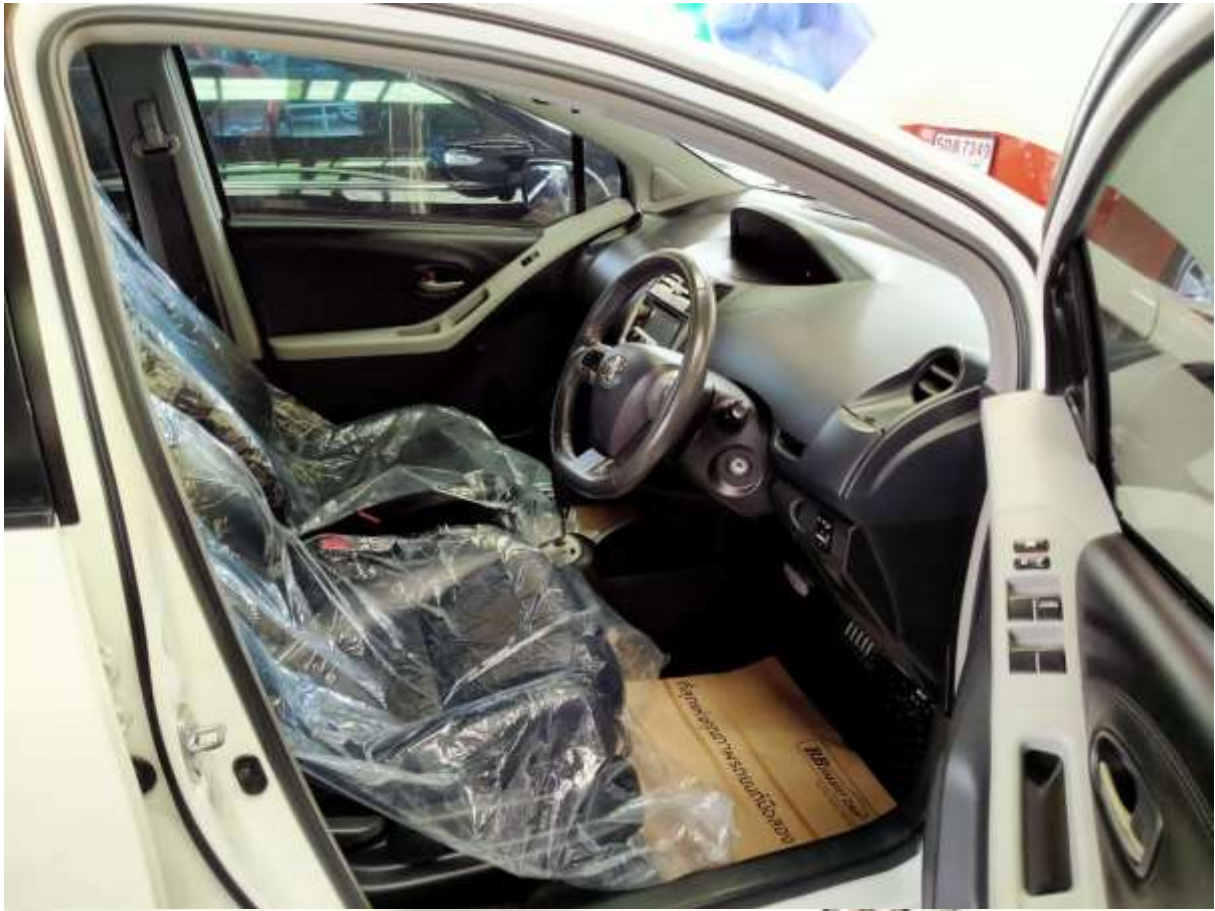
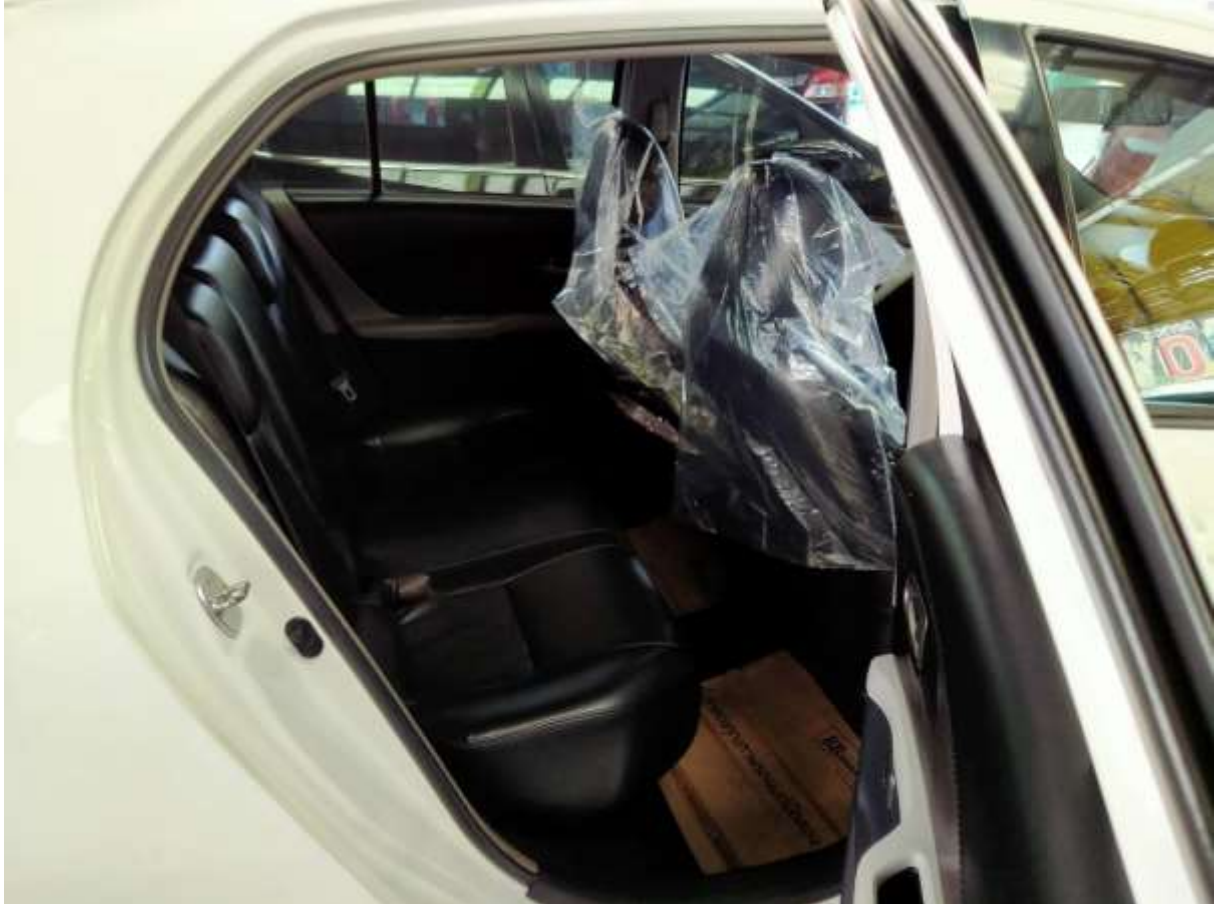
ภาพภายในด้านหน้า หลัง และ จุดบกพร่อง (ต่อ) -Interior Visual Details (Front, Rear and/or Defect) (Continued):

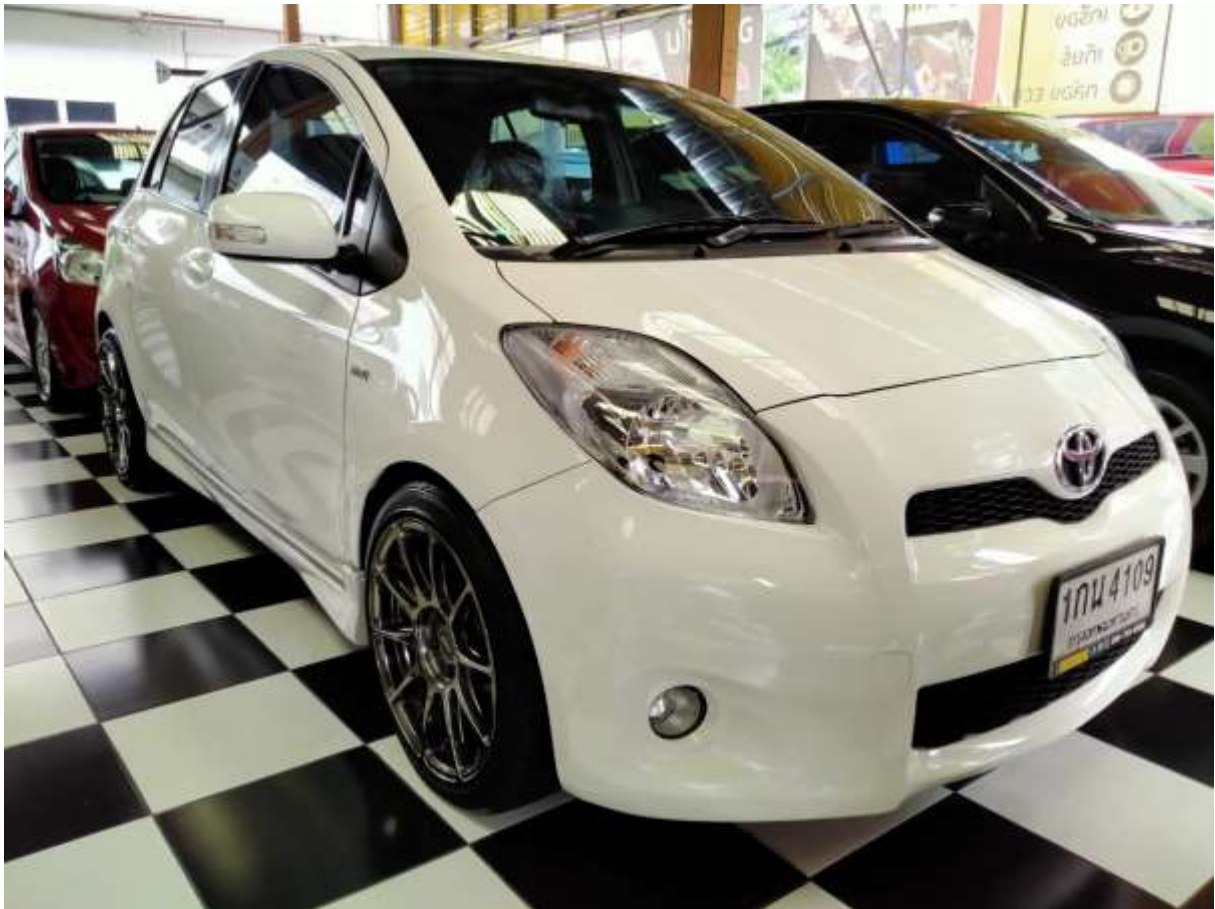
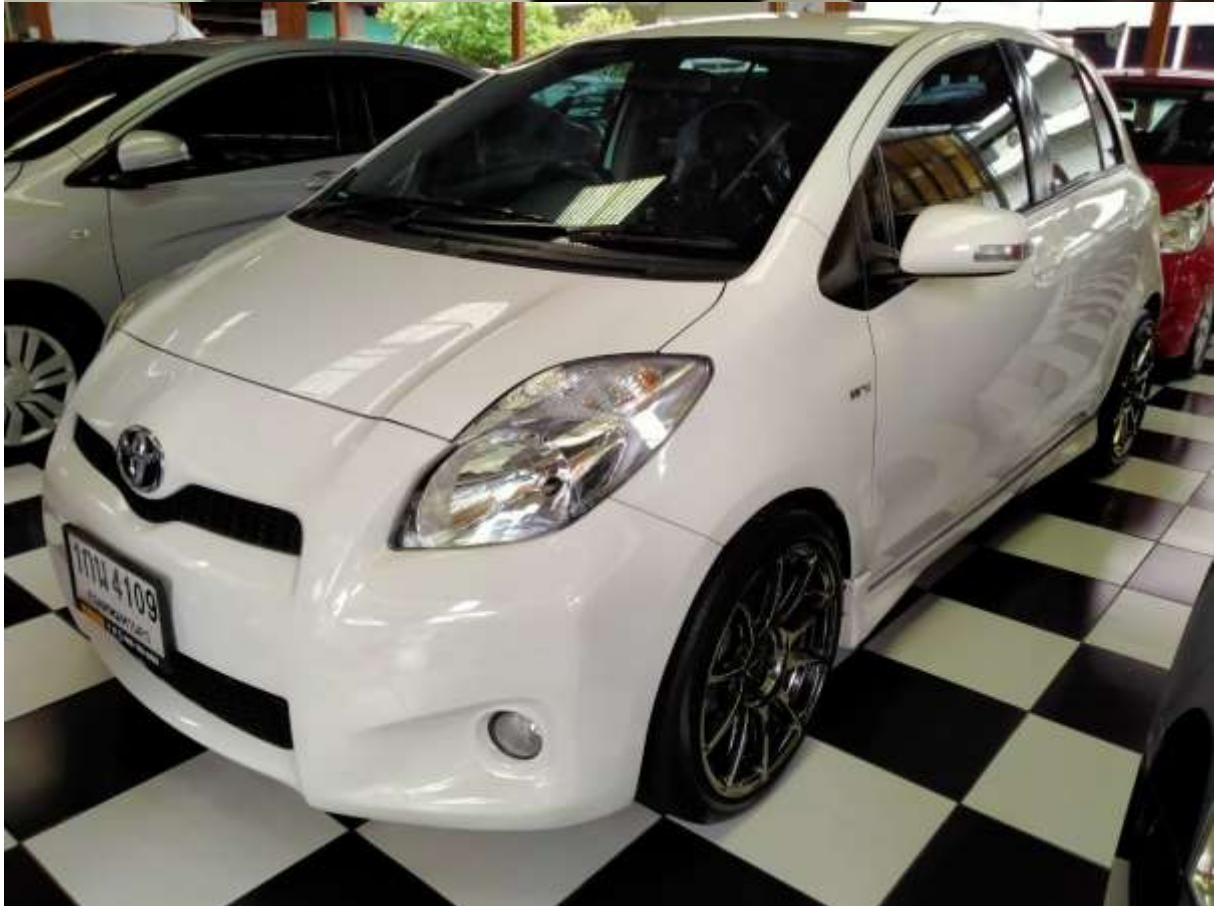
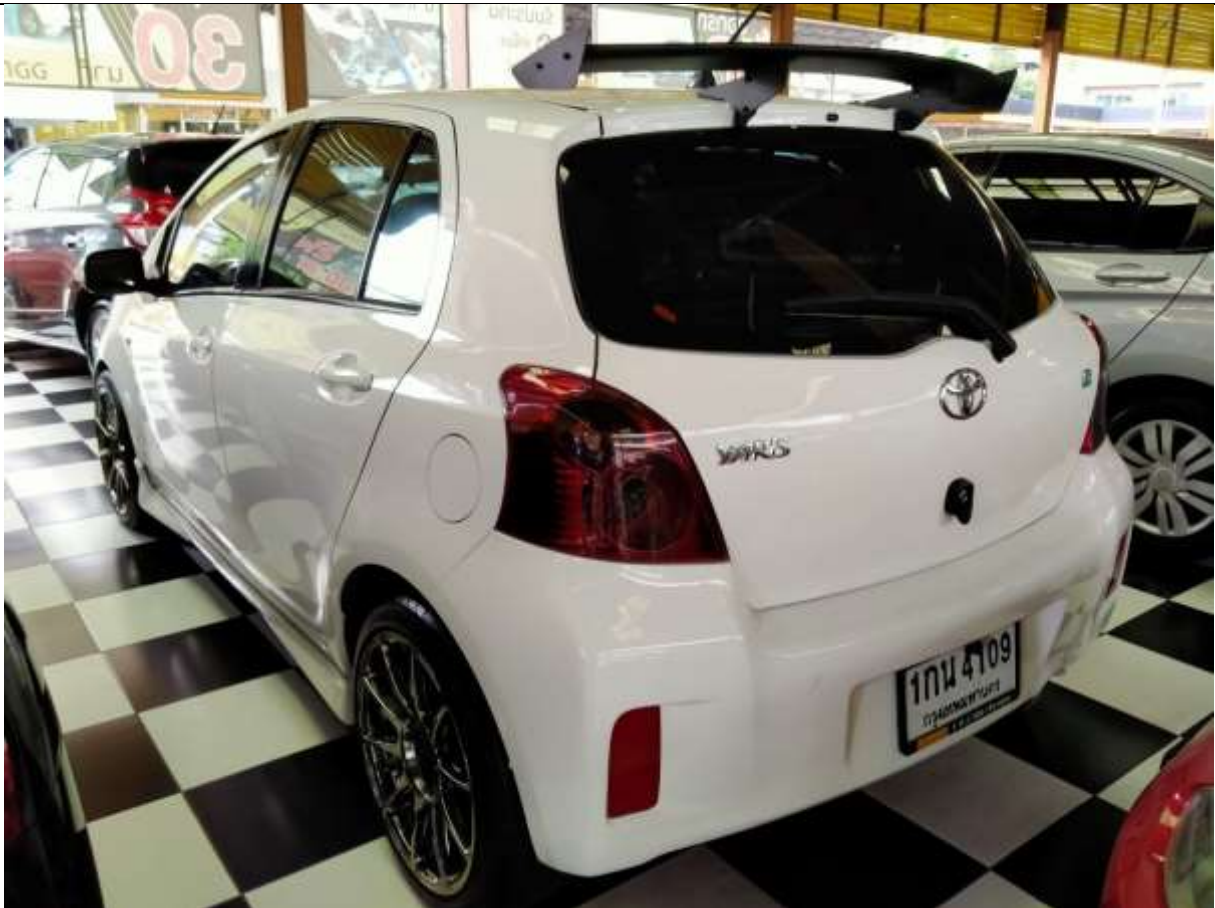
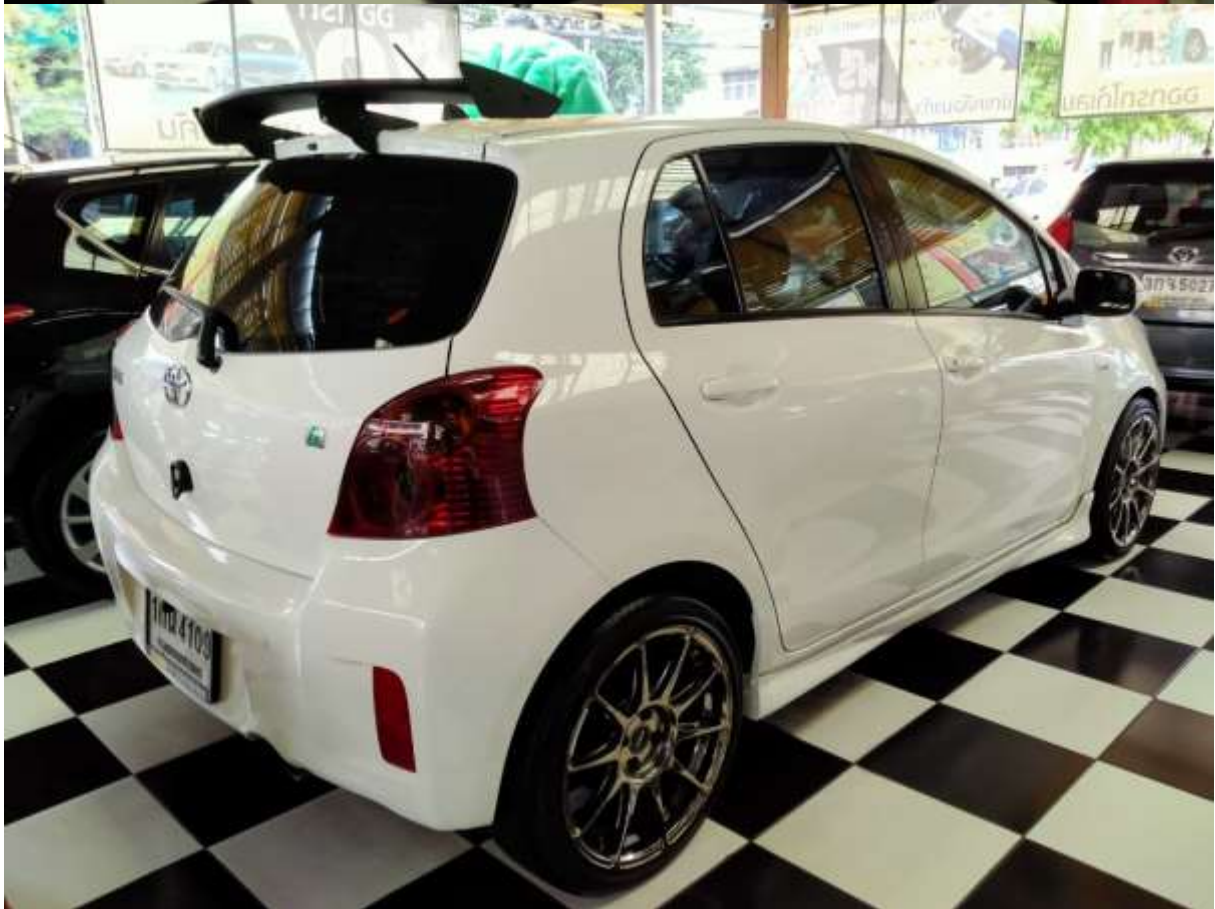
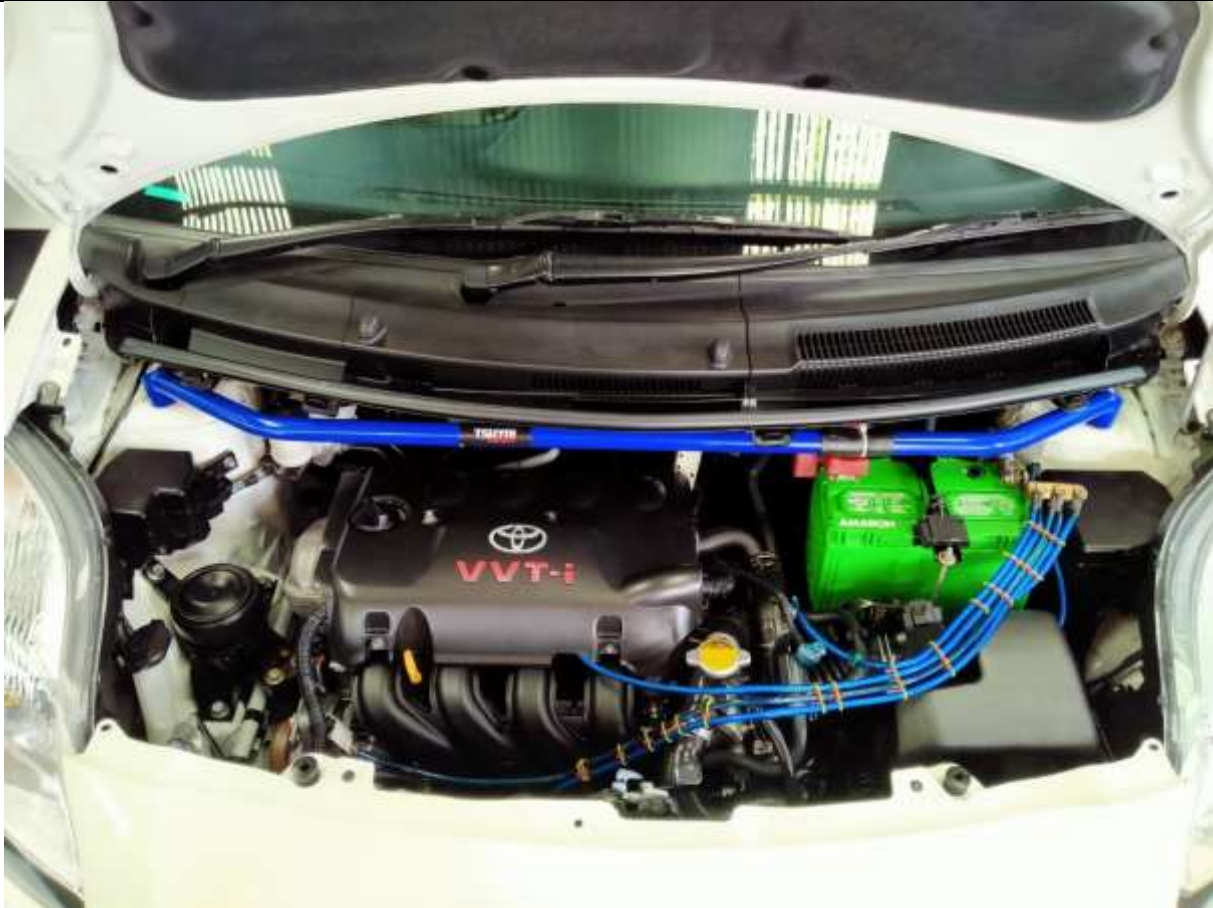
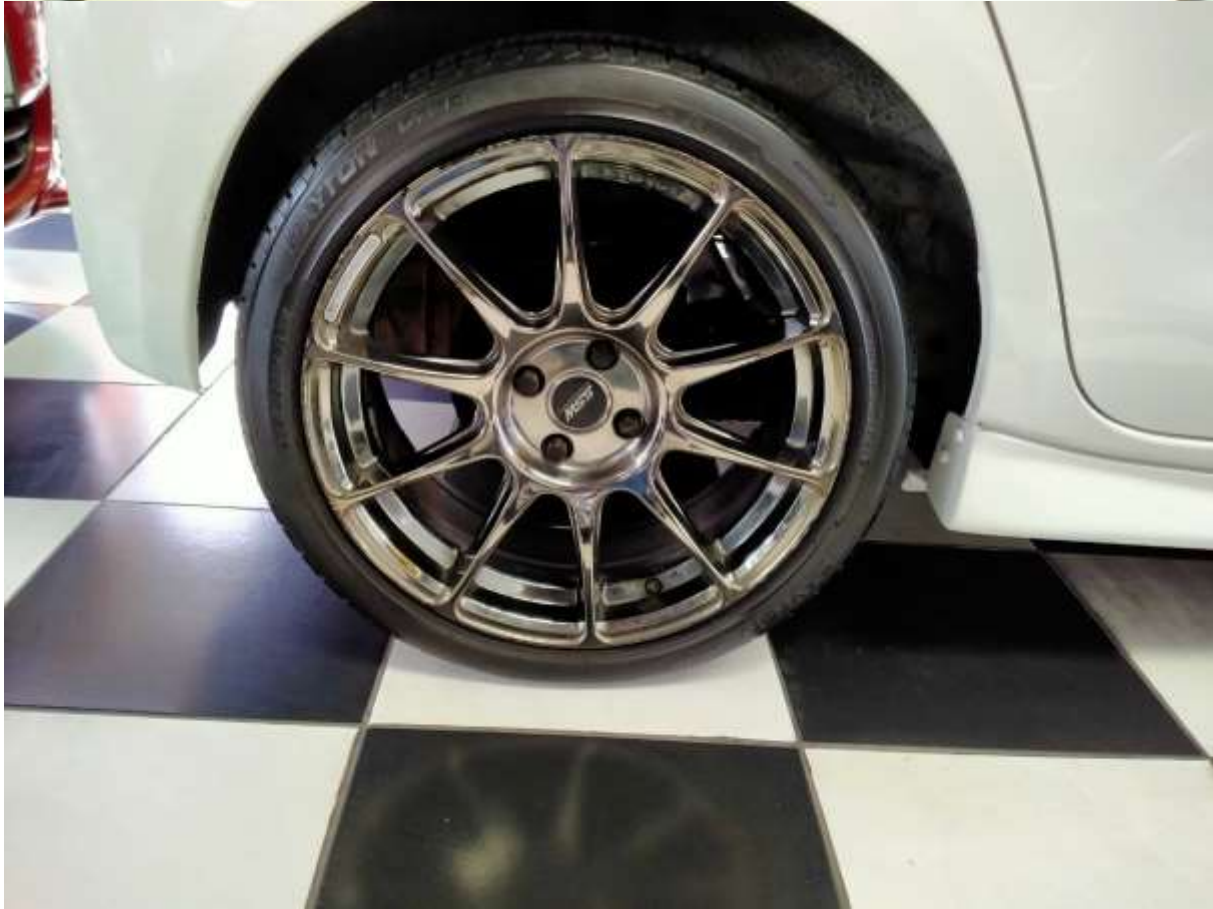
กันชนหน้า Front Bumper	สภาพดี
	คาน รั้งกันชนหน้า (ขวา) Front Side Member (Right) Appearance	สภาพดี
	คาน รั้งกันชนหน้า (ซ้าย) Front Side Member (Left) Appearance	สภาพดี
	ฝากระโปรงหน้ารถ Bonnet	สภาพดี
	กระจกบังลมหน้า Windshield	สภาพดี
	หลังคา Roof	สภาพดี
	สภาพ และการทำงาน หลังคาชั้นรูป หลังคาเปิดประทุน Sunroof/Convertible functional and appearance	N/A
	ประตูหน้าขวา Front Right Door	สภาพดี
	ประตูหลังขวา Rear Right Door	สภาพดี
	ประตูเลื่อนด้านขวา Sliding Right Door	N/A
	บันไดขายน้าด้านขวา Right Rocker Panel	สภาพดี
	ประตูหน้าซ้าย Front Left Door	สภาพดี
	ประตูหลังซ้าย Rear Left Door	สภาพดี
	ประตูเลื่อนด้านซ้าย Sliding Left Door	N/A

บันไดซ้ายน้ำด้านซ้าย Left Rocker Panel	สภาพดี
	ประตูท้าย,ฝากระโปรงท้าย Rear Tail Gate	สภาพดี
	กระจกบังลมหลัง Rear Screen	สภาพดี
	กันชนหลัง Rear Bumper	สภาพดี
	คาน รับกันชนหลัง (ขวา) Rear Side Member (Right) Appearance	สภาพดี
	คาน รับกันชนหลัง (ซ้าย) Rear Side Member (Right) Appearance	สภาพดี
	เสาโครงสร้าง A ขวา Right A-Pillar	สภาพดี
	เสาโครงสร้าง B ขวา Right B-Pillar	สภาพดี
	เสาโครงสร้าง C ขวา Right C-Pillar	สภาพดี
	เสาโครงสร้าง D ขวา Right D-Pillar	N/A
	เสาโครงสร้าง A ซ้าย Left A-Pillar	สภาพดี
	เสาโครงสร้าง B ซ้าย Left B-Pillar	สภาพดี
	เสาโครงสร้าง C ซ้าย Left C-Pillar	สภาพดี
	เสาโครงสร้าง D ซ้าย Left D-Pillar	N/A
	ระบบบังคับเลี้ยว Steering Components	สภาพดีตามอายุการใช้งาน

ภาพภายนอก - Exterior Visual Details:
