1024/0209-3

Toyota Camry 2.0 G

Vehicle Inspection Report

สรุปผลการตรวจสภาพรถ (Inspection Summary)

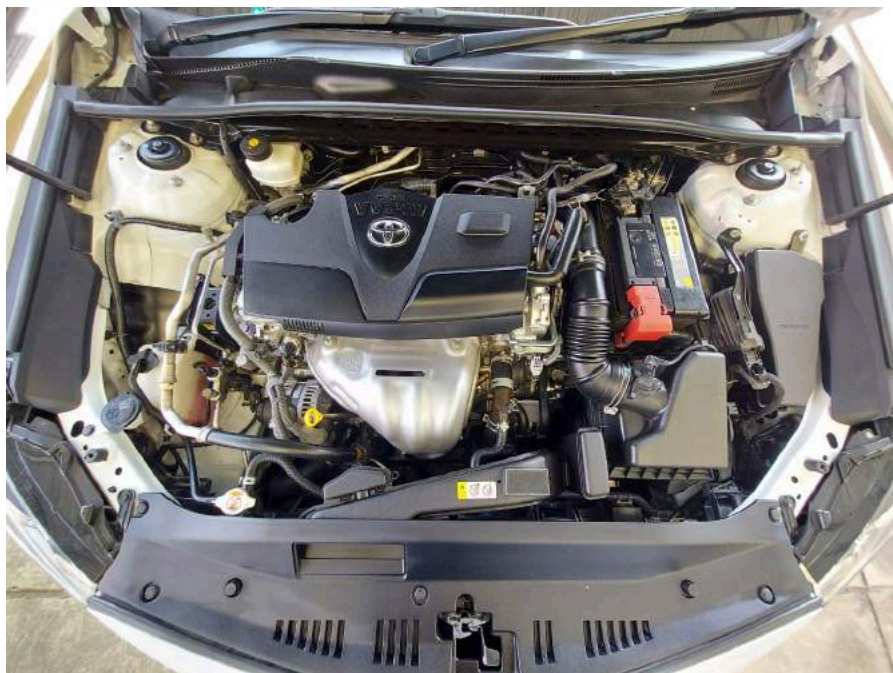
ภาพห้องเครื่อง

Voltage	12.74	V
Rating	600	CCA
Current	720	CCA
Internal resistance	3.83	mΩ
State of Charge	95	%
State of Health	100	%
Status	GREAT

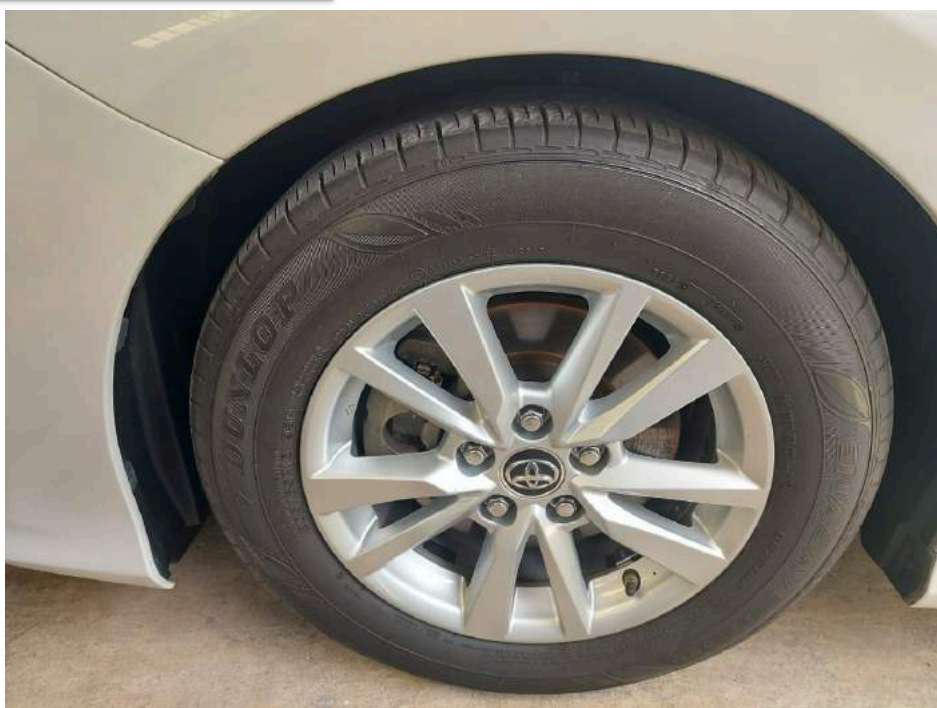
ขอบยาง ล้อ

20/23
