1023/0109-15

Mercedes-Benz CLA250 AMG 2.0 Dynamic

Mar 12, 2024

Vehicle Inspection Report สรุปผลการตรวจสภาพรถ (Inspection Summary)

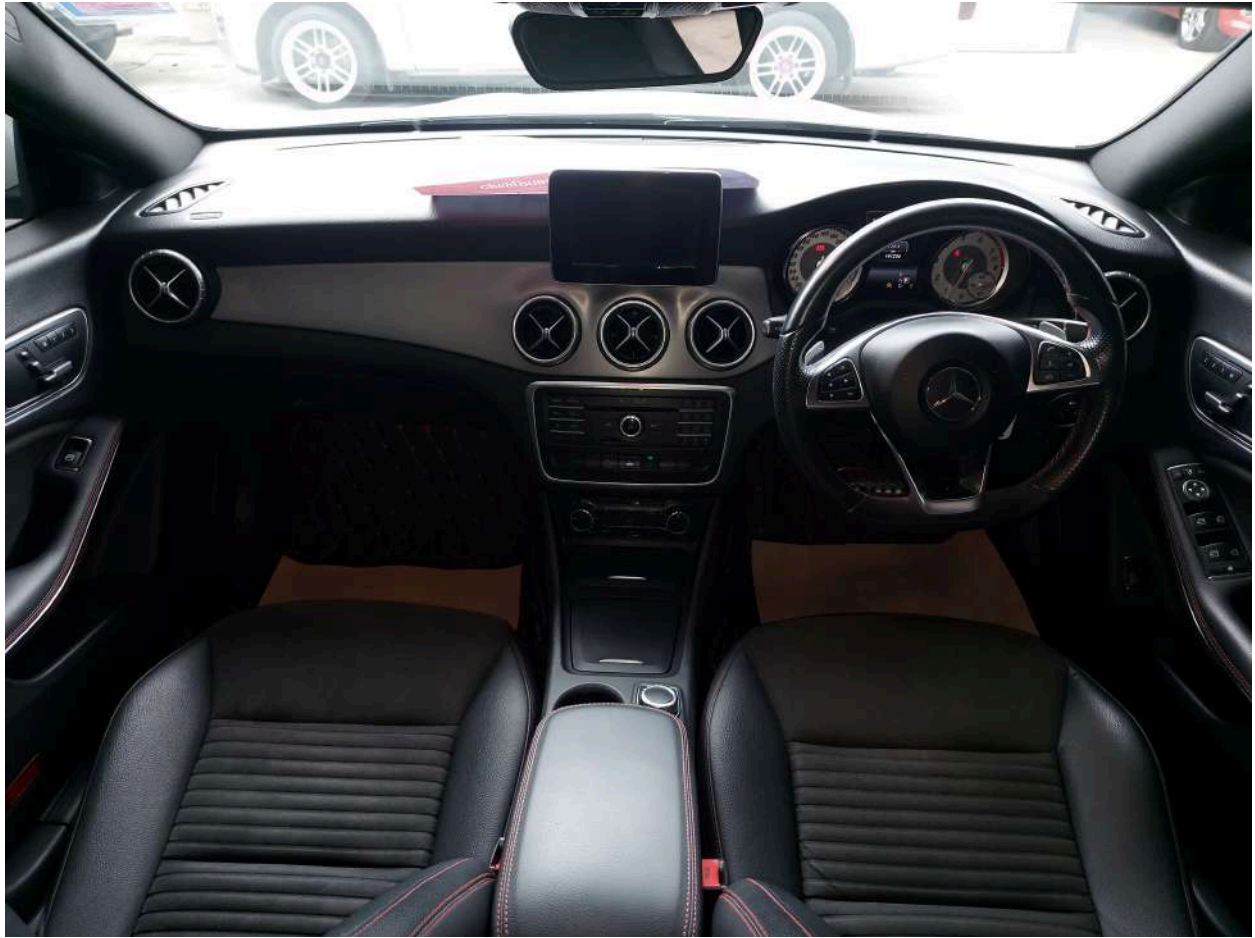
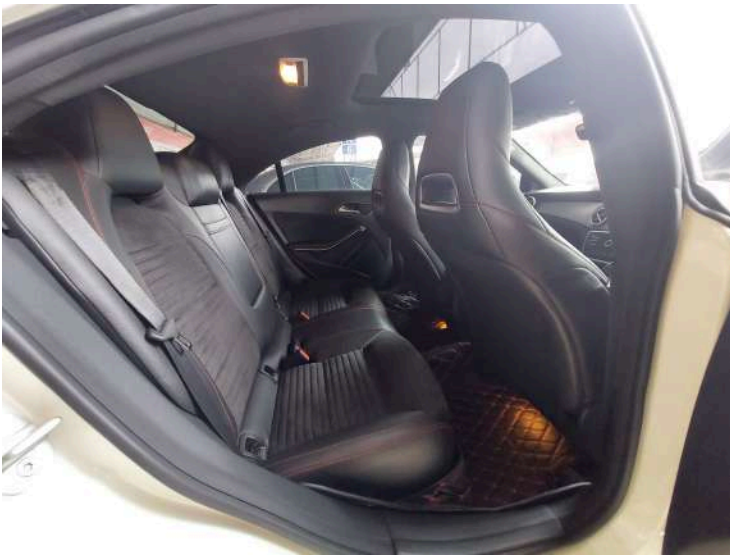
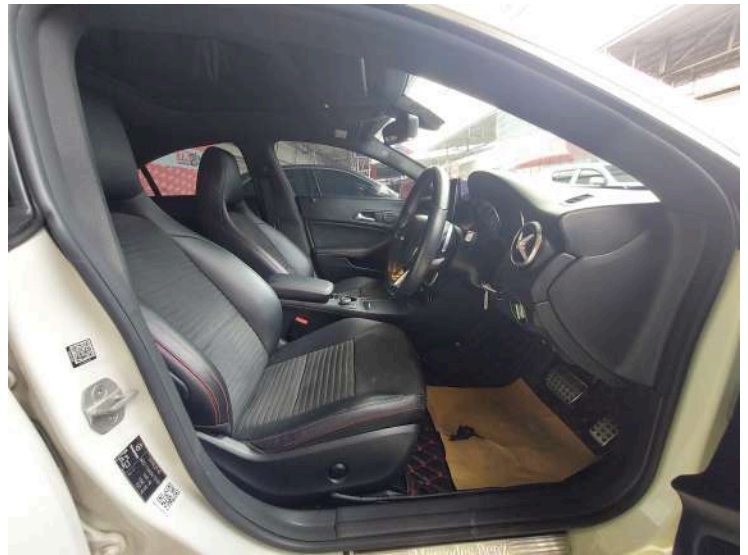
ภาพภายใน

ประเมินสภาพรวม: ผ่าน
อุปกรณ์หลัก/อุปกรณ์เสริมขณะขับที่:

- ✓ ระบบปรับอากาศ [ผ่าน]
- ✓ ไฟส่องสว่าง [ผ่าน]
- ✓ ไฟเลี้ยว/ไฟฉุกเฉิน [ผ่าน]
- ✓ หนัาปิดและมาตรวัด [ผ่าน]
- ✓ เข็มชี้ด้นรภัย [ผ่าน]
- ✓ แตร [ผ่าน]
- ✓ เครื่องเล่นเพลง [ผ่าน]
- ✓ ระบบปัดน้ำฝน [ผ่าน]
- ✓ เบาะนั่งยึดแน่น [ผ่าน]
- ✓ กระจกไฟฟ้า [ผ่าน]

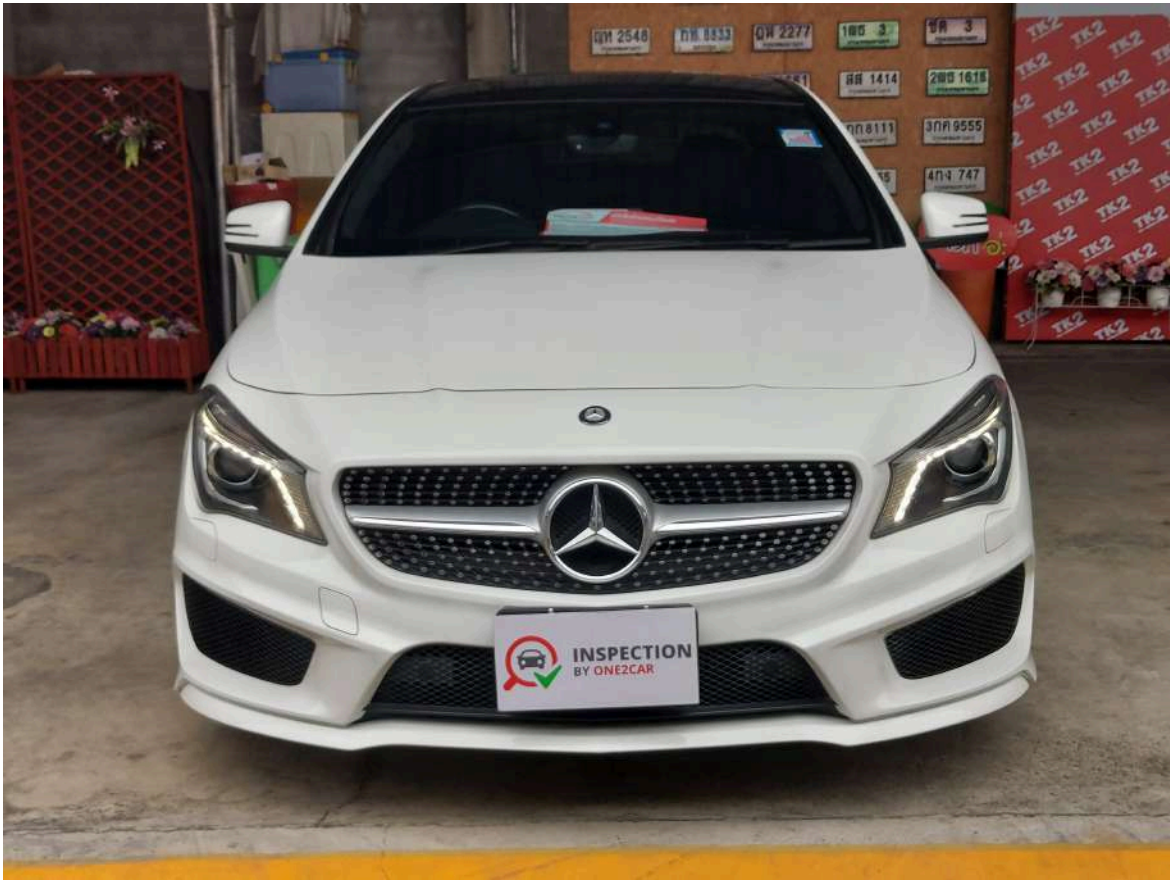
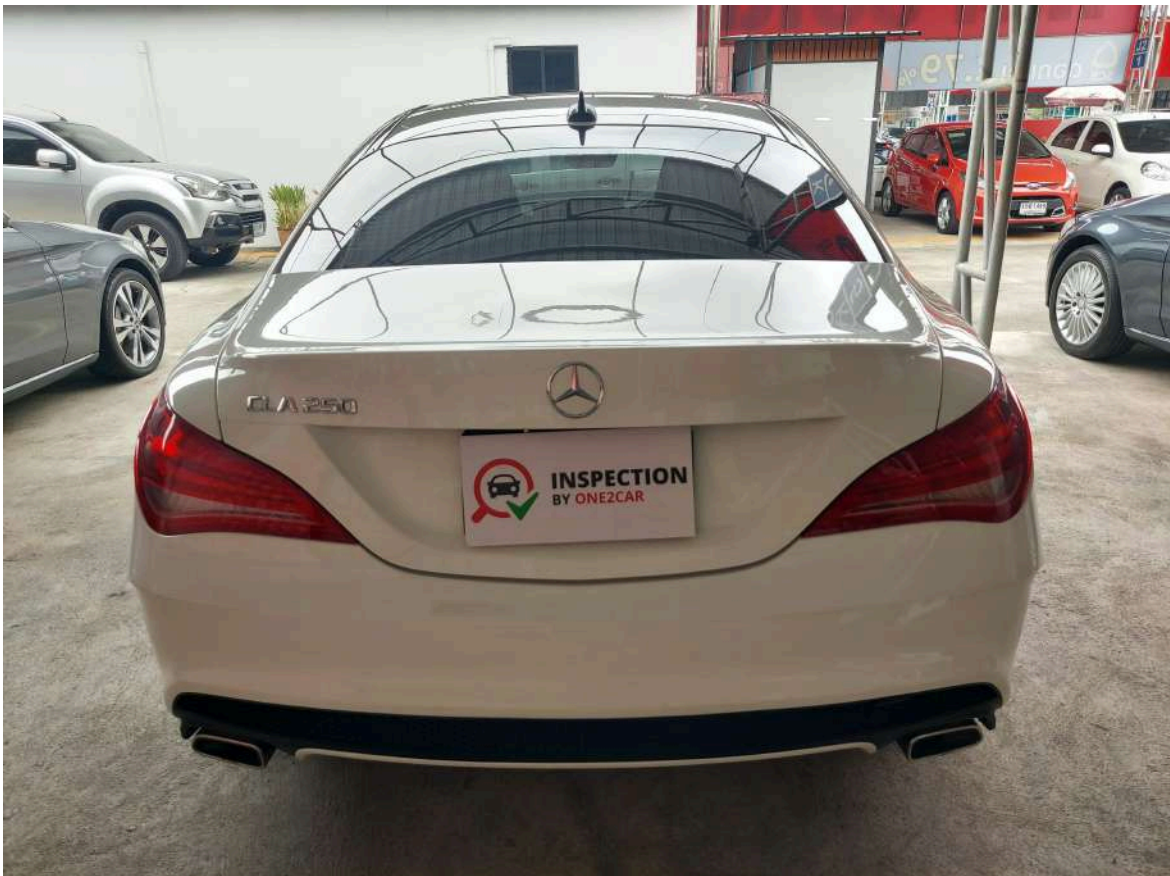
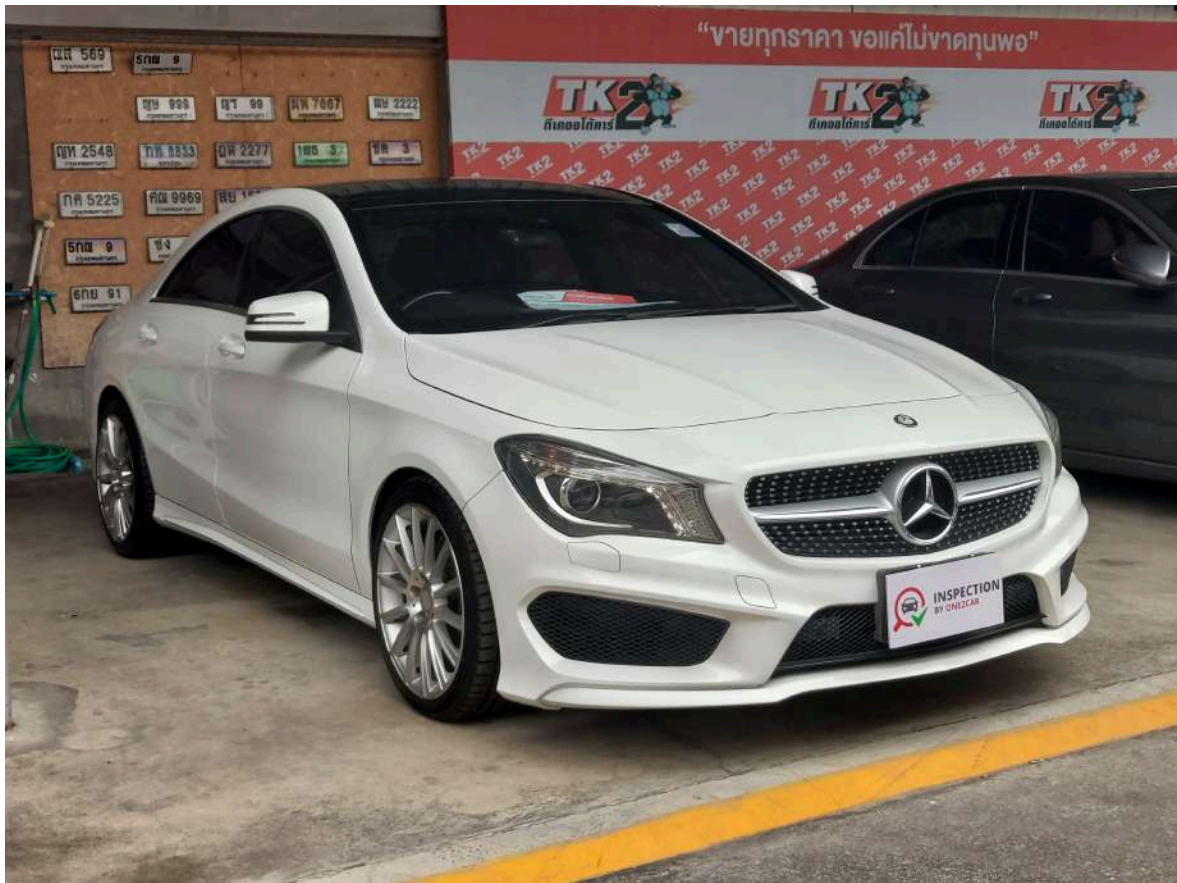
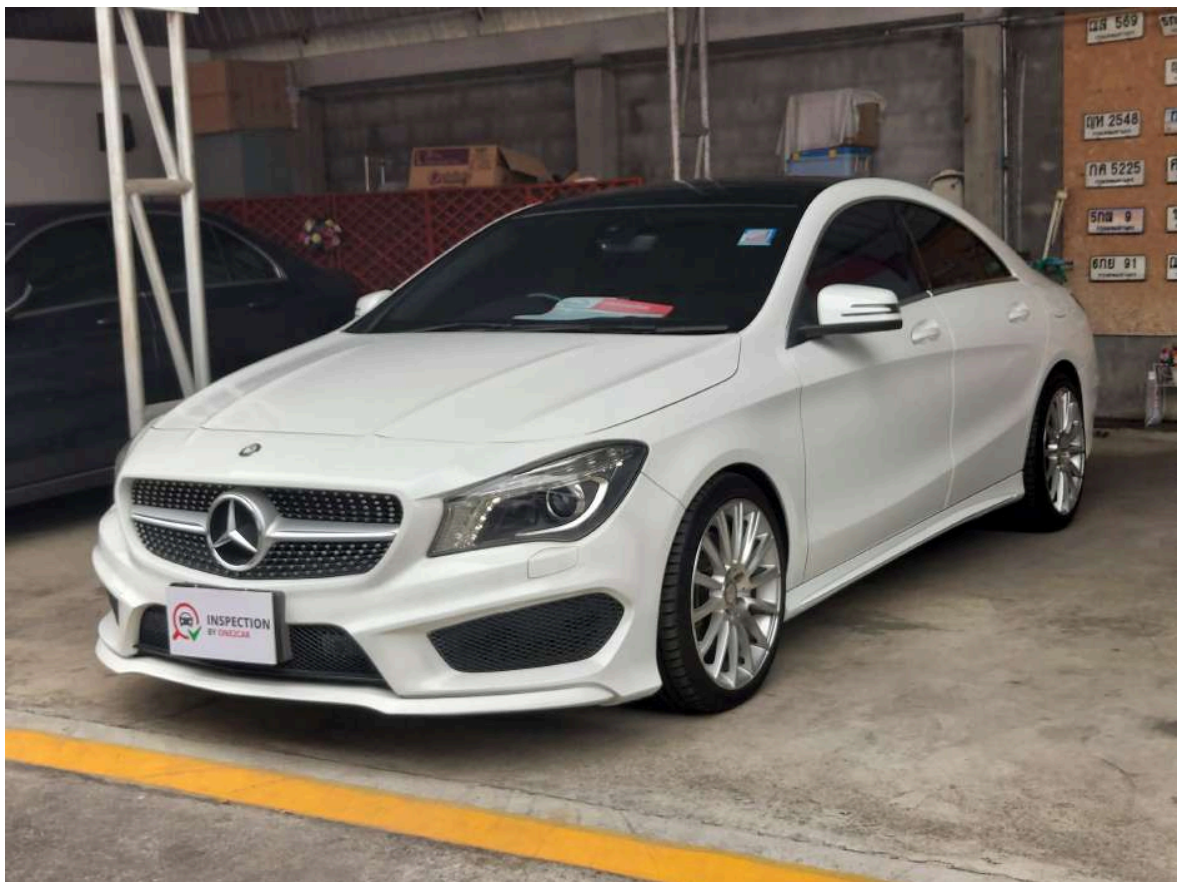
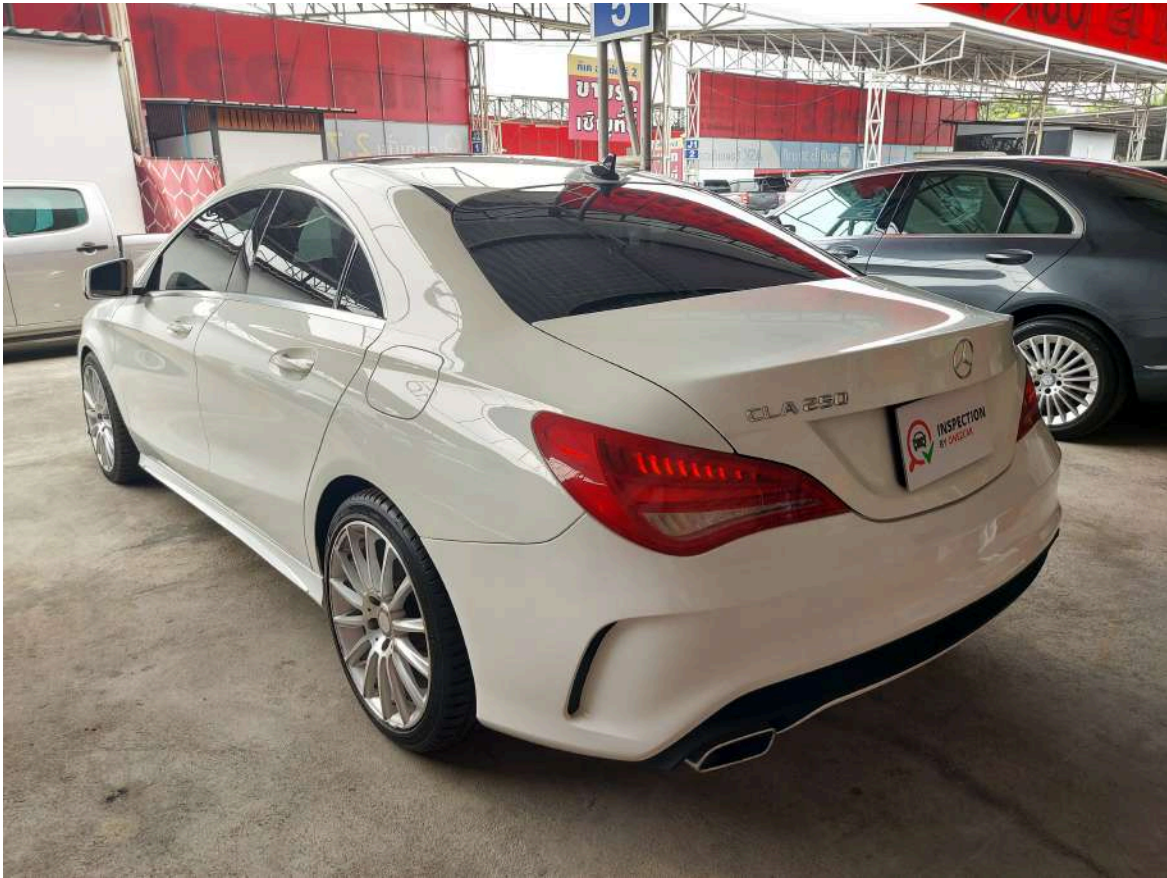
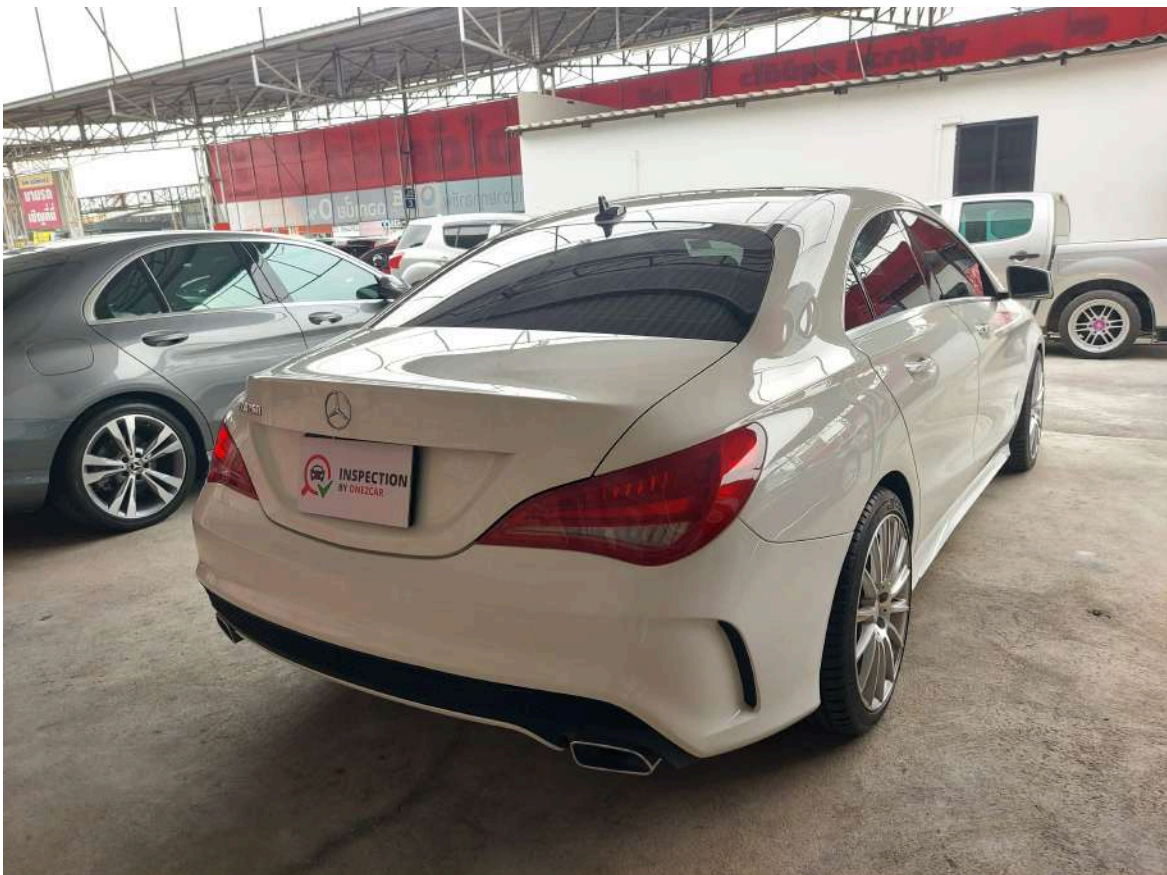
ภาพภายนอก

ประเมินสภาพรวม: ผ่าน
รายการที่รื้อการแก้ไข: ไม่พบรายการแก้ไข
ชิ้นส่วนประกอบตัวถังรถ

- ✓ แผ่นเพลทเลขตัวถังมองเห็นได้ชัดเจน
- ✓ ชิ้นส่วนประกอบตัวถังรถ ผ่านการวัดค่าความหนาของสีแล้ว
- ✓ สีรถตรงตามเสาเอกเสาจอตะเบียน

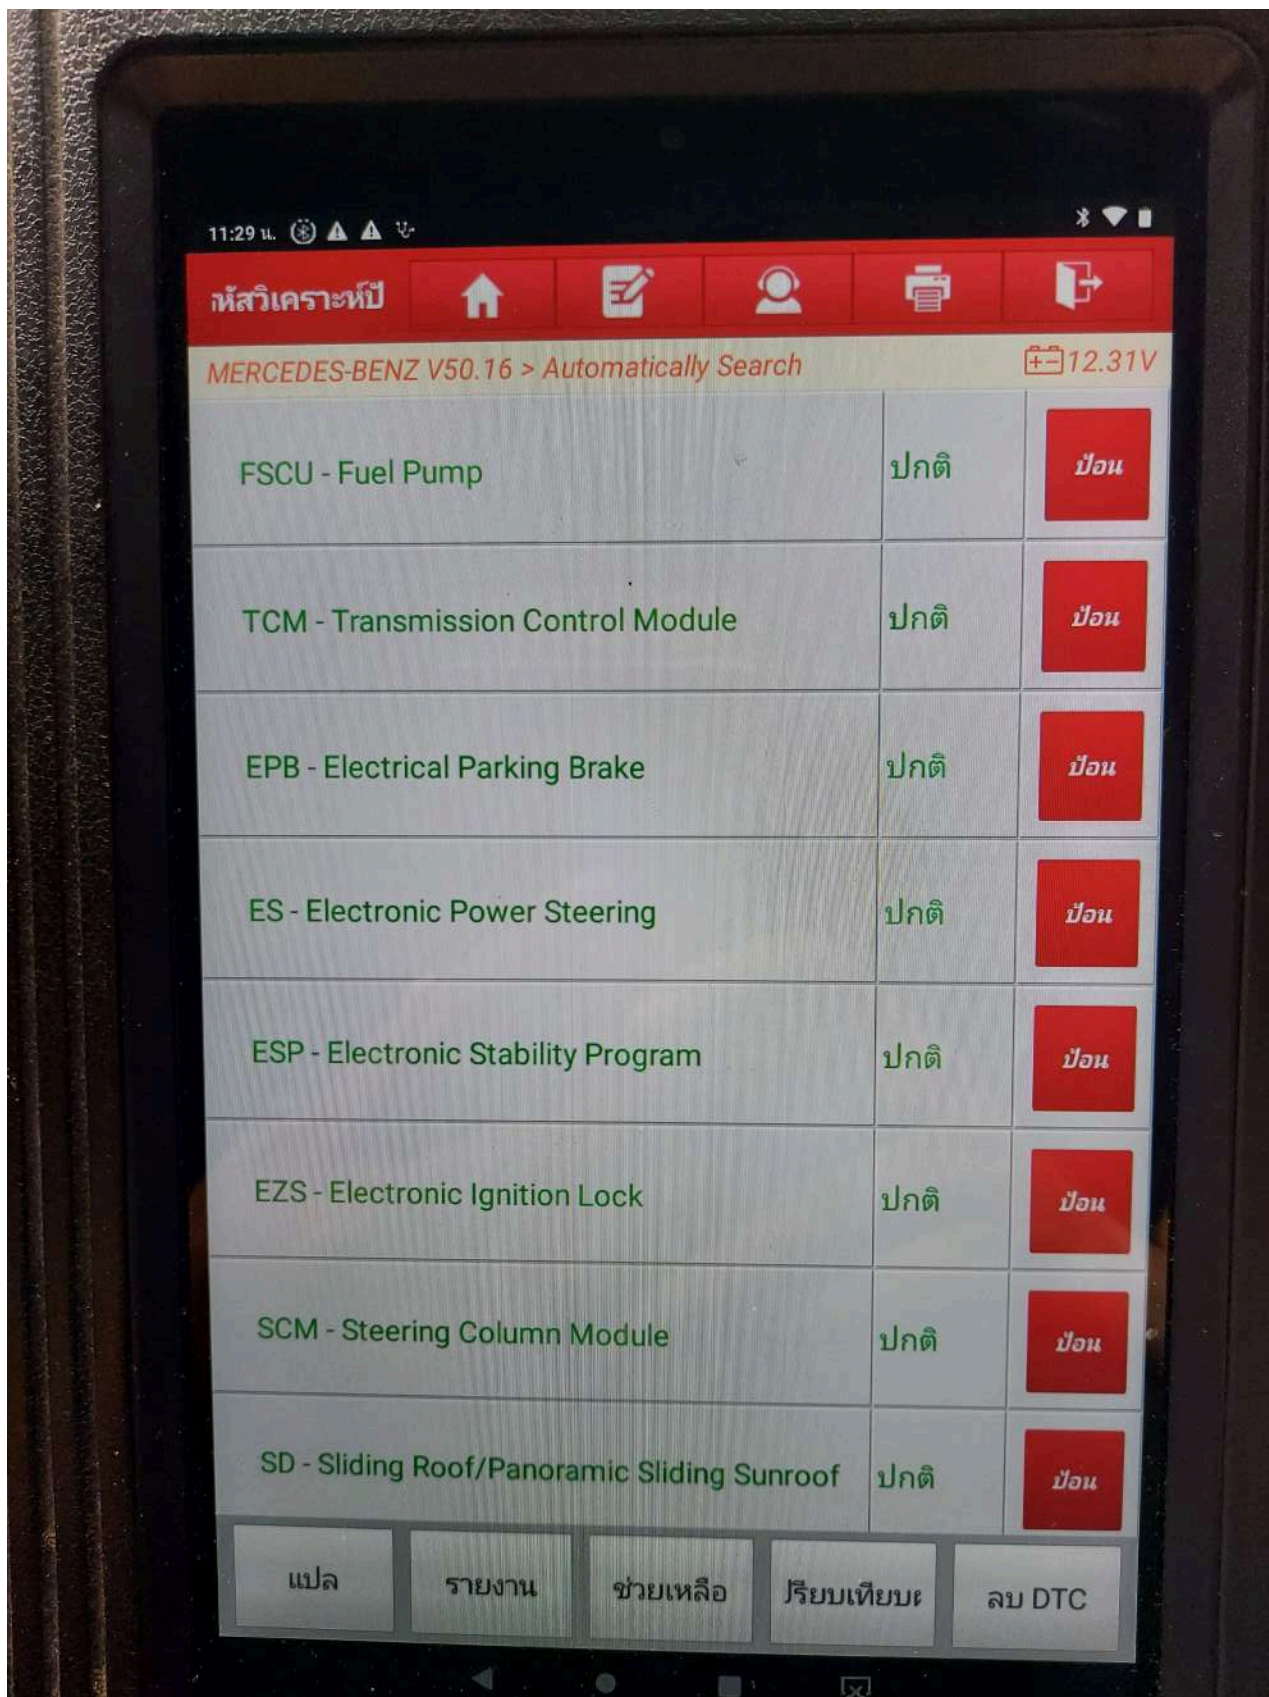
ภาพ OBD

รายการตรวจ 6 รายการ	สถานะ
1.1 ไม่เคยเกิดอุบัติเหตุรุนแรงจนทำให้โครงสร้างรถมีปัญหาความปลอดภัย No Evidence of Major or Hail Damage	ดี (Good)
1.2 ไม่มีการตัดต่อ ตัดแปลง คัชชี และ โครงสร้างรถ No chassis and cab structure modified	ดี (Good)
1.3 ไม่เคยประสบภัยจมน้ำ No Evidence of Flood	ดี (Good)
1.4 ไม่เคยประสบภัยอัคคีภัย No Evidence of Fire	ดี (Good)
1.5 ระบบการทำงานภายในรถยนต์ OBD II On-Board Diagnostics (OBD)	ดี (Good)
1.6 สภาพรถโดยรวม Overall Appearance	ดี (Good)
