I023/0237-30

Toyota Yaris 1.2 G

Sep 15, 2023

Vehicle Inspection Report สรุปผลการตรวจสภาพรถ (Inspection Summary)

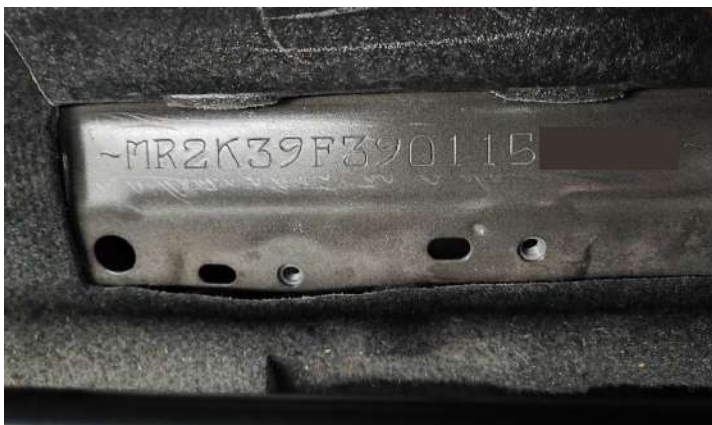
รูปเลขตัวถัง (VIN Picture): ▾

- ✓ แผ่นเพลทเลขตัวถังมองเห็นได้ชัดเจน
- ✓ ชิ้นส่วนประกอบตัวถังรถ ผ่านการวัดค่าความหนาของสีแล้ว
- ✓ สีรถตรงตามเสาเสาเอกสารจทะเบียน

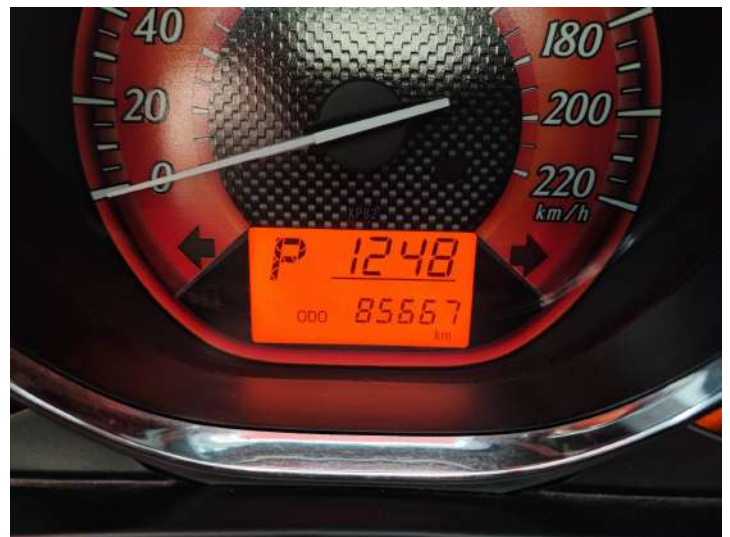
รูปเลขไมล์ (Mileage Picture) :

85667

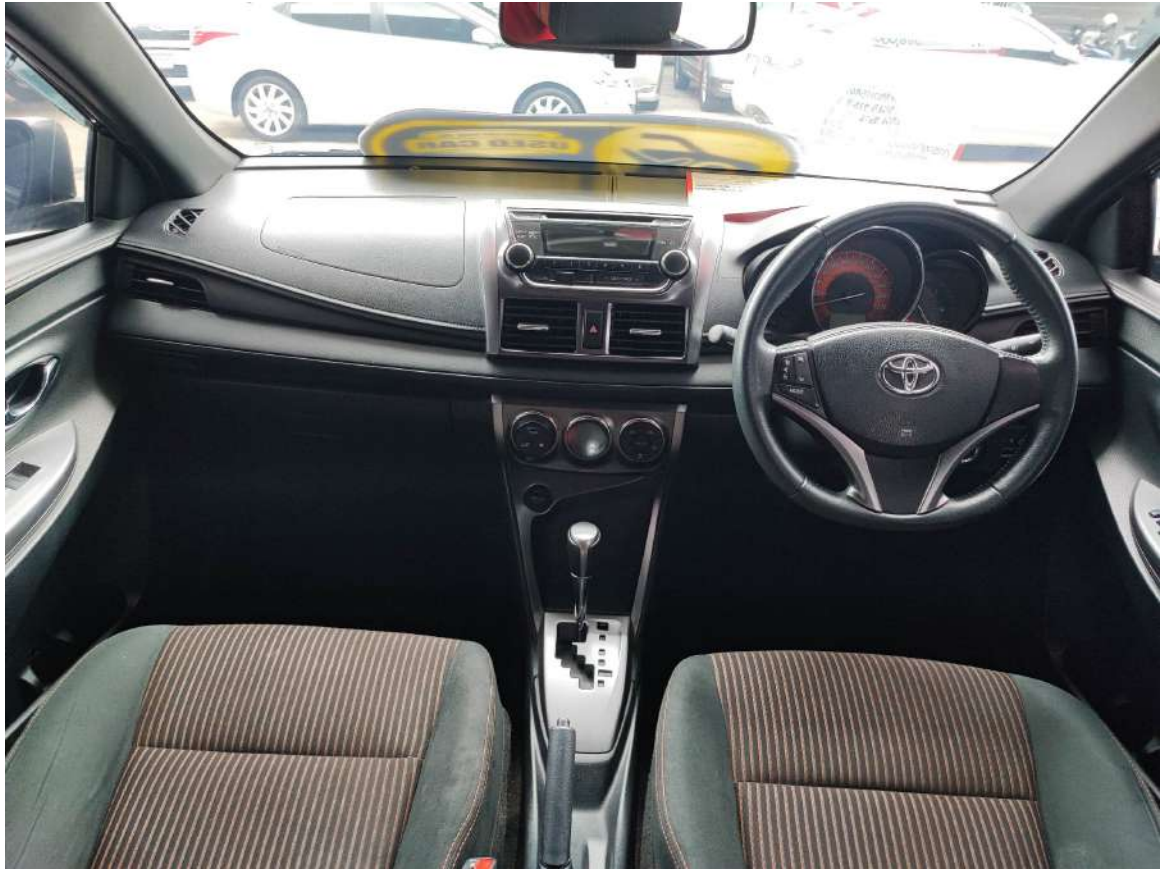
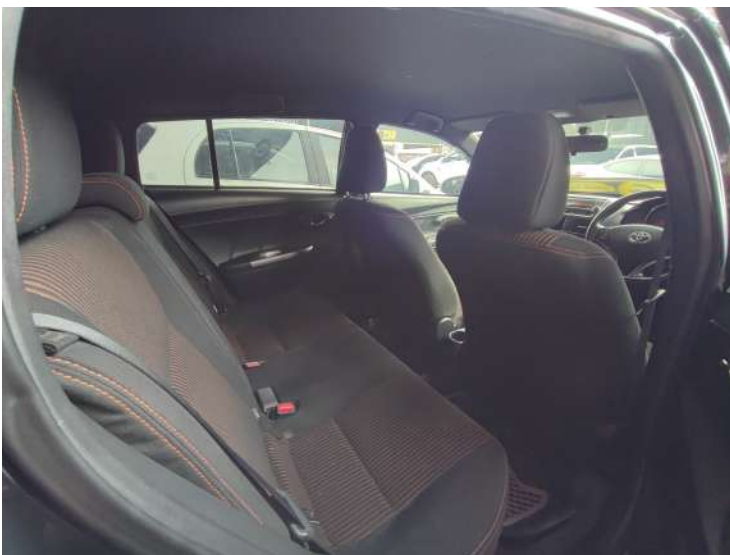
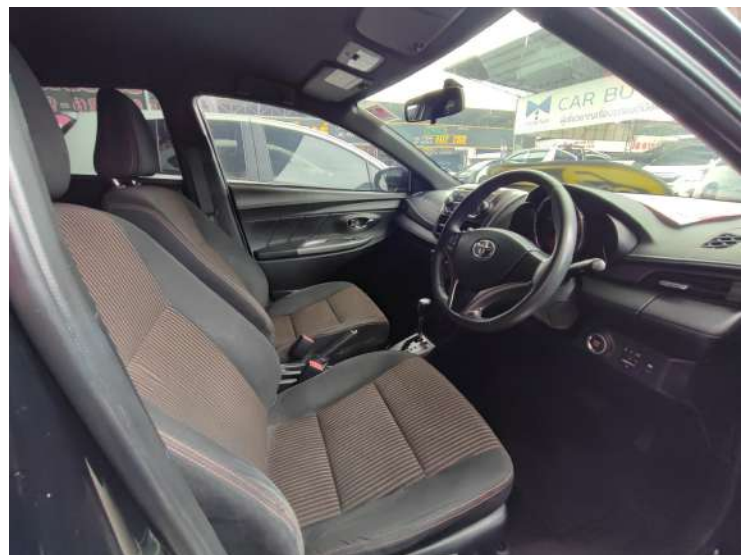
ภาพภายใน

Remark ภายใน : ▾ประเมินสภาพรวม: ผ่าน
อุปกรณ์หลัก/อุปกรณ์เสริมขณะขับที่:

- ✓ ระบบปรับอากาศ [ผ่าน]
- ✓ ไฟส่องสว่าง [ผ่าน]
- ✓ ไฟเลี้ยว/ไฟฉุกเฉิน [ผ่าน]
- ✓ หน้าปัดและมาตรวัด [ผ่าน]
- ✓ เข็มชี้ดิรภัย [ผ่าน]
- ✓ แตร [ผ่าน]
- ✓ เครื่องเล่นเพลง [ผ่าน]
- ✓ ระบบปัดน้ำฝน [ผ่าน]
- ✓ เบาะนั่งยึดแน่น [ผ่าน]
- ✓ กระจกไฟฟ้า [ผ่าน]

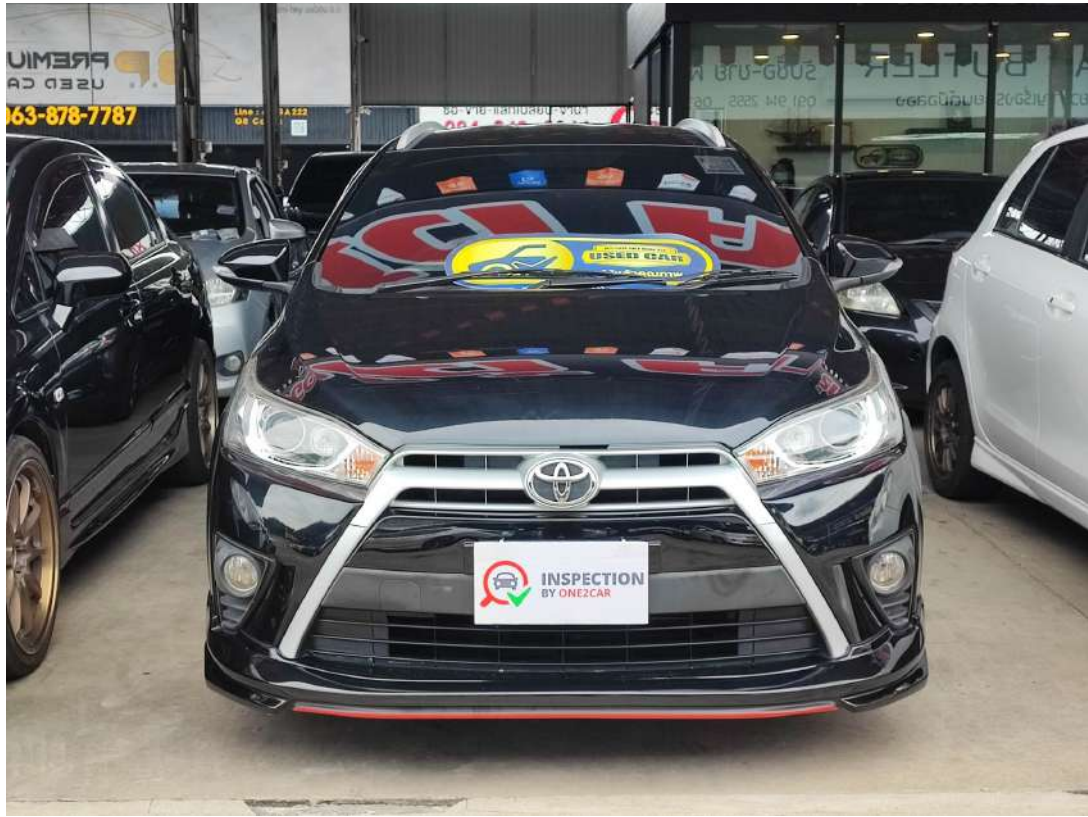
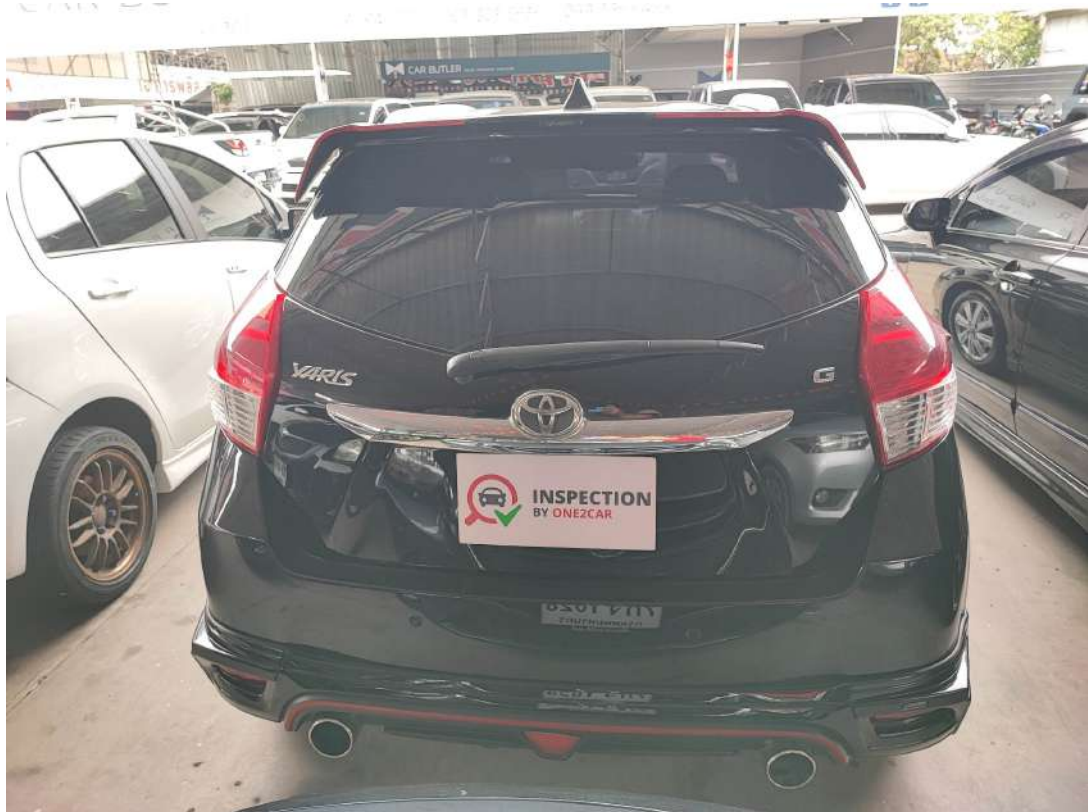
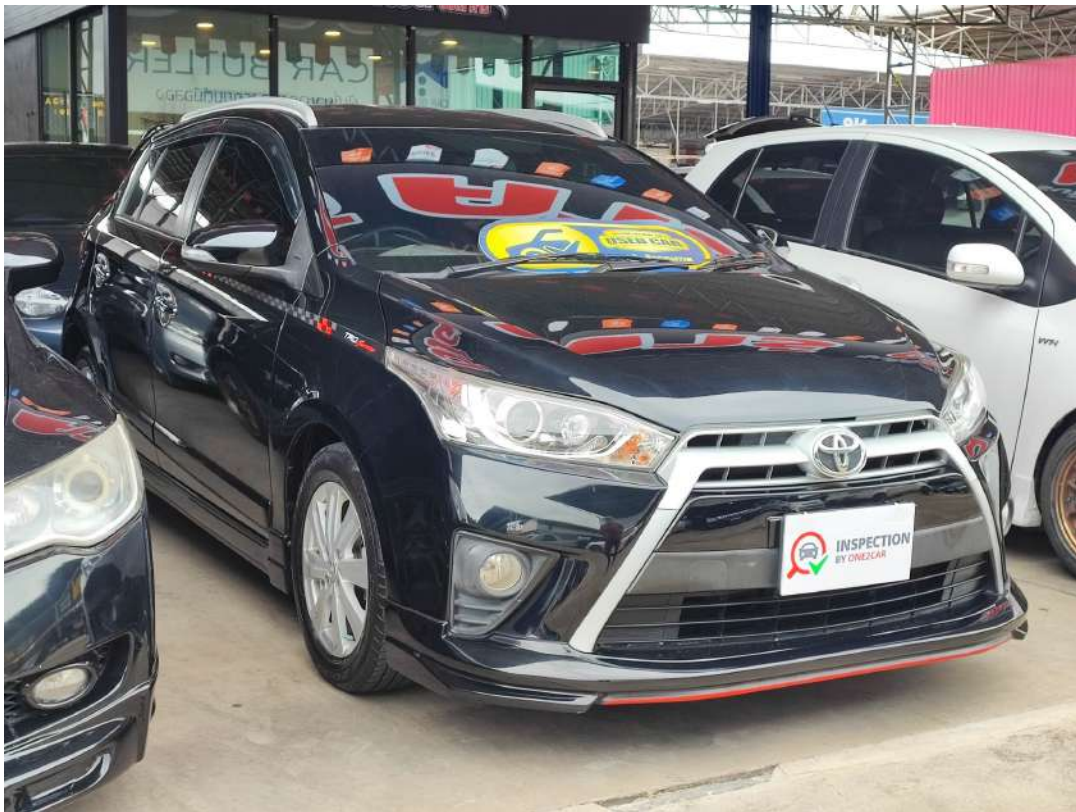
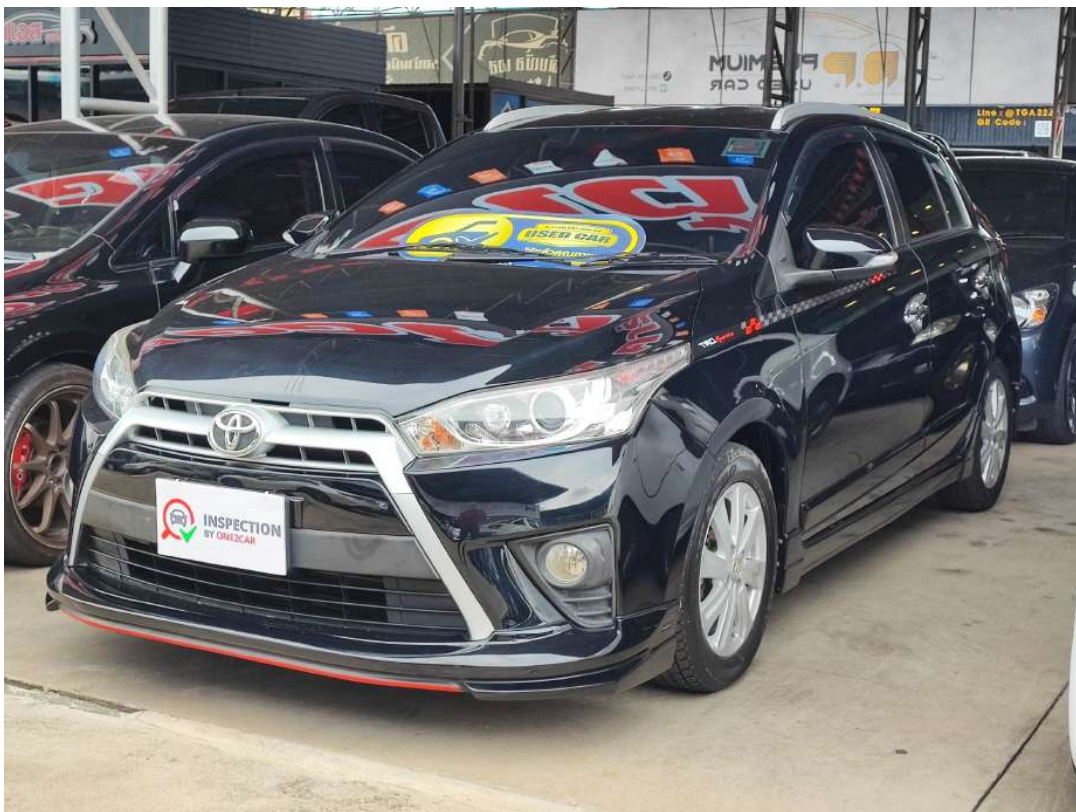
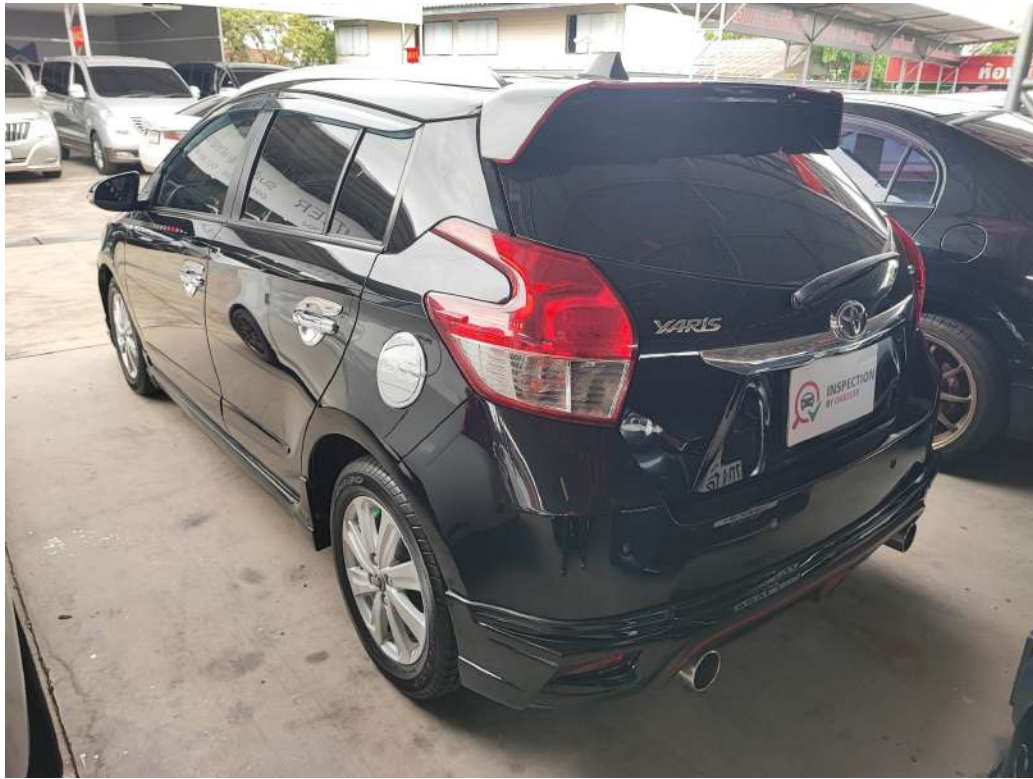
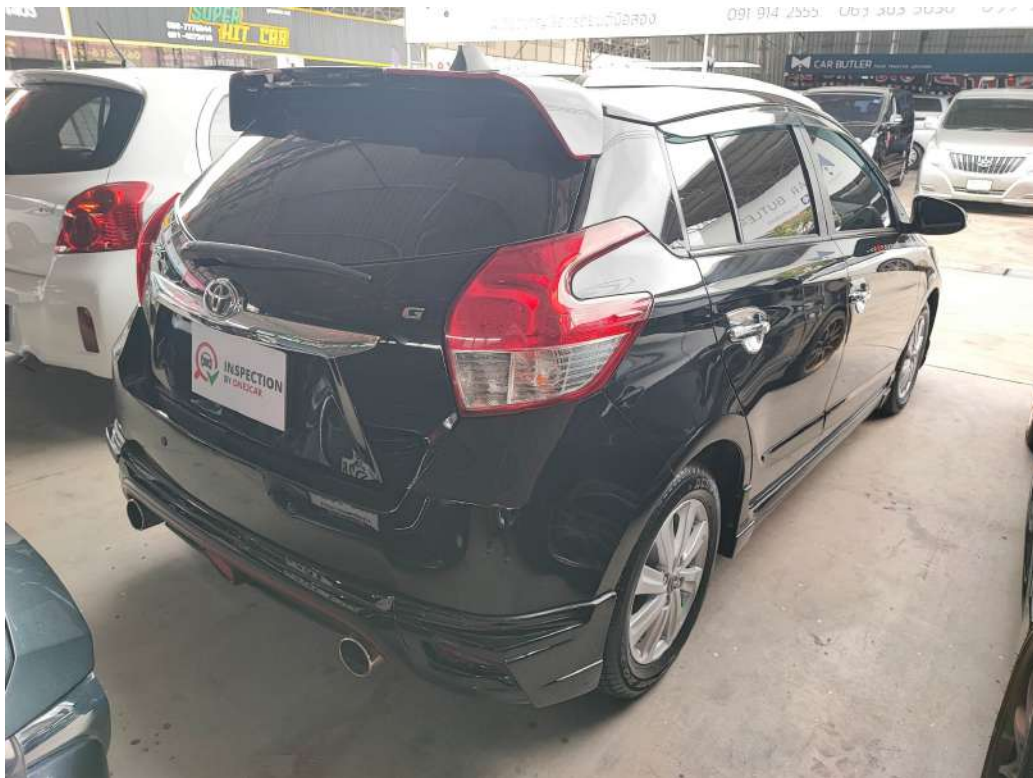
ภาพภายนอก

ประเมินสภาพรวม: ผ่าน
รายการที่รอการแก้ไข: ไม่พบรายการแก้ไข
ชิ้นส่วนประกอบตัวถังรถ

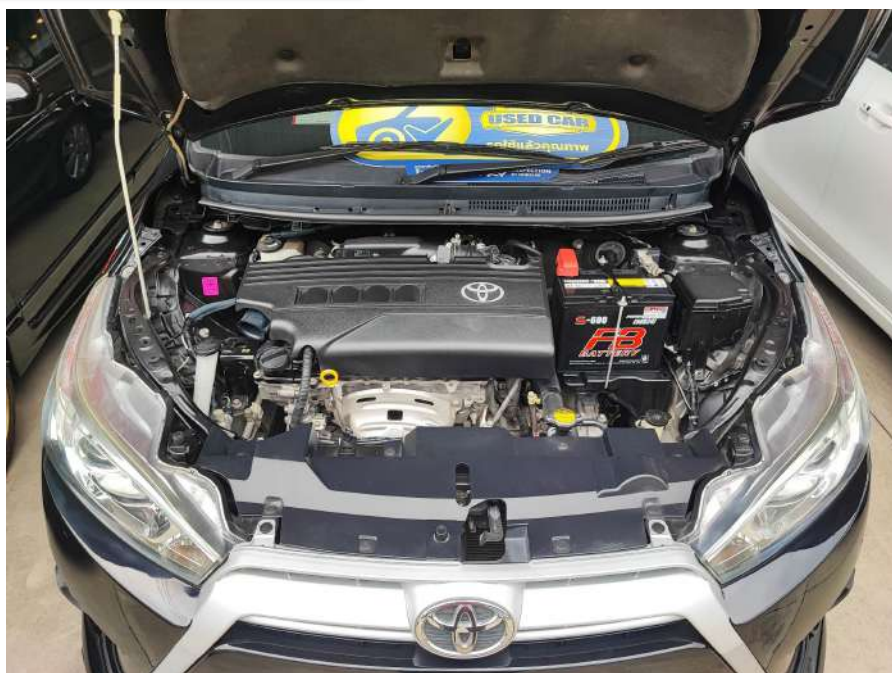
ภาพห้องเครื่อง

- ✓ รอบเดินเบาของเครื่องยนต์ปกติ
- ✓ ไม่มีปัญหาการสตาร์ทเครื่อง
- ✓ ระบบระบายความร้อนเครื่องยนต์แสดงค่าปกติ
- ✓ ไม่เกิดเสียงจากชิ้นส่วนหรือสายพานหน้าห้องเครื่อง
- ✓ ระบบเบรคไม่มีรอยร้าวซึม
- ✓ เครื่องยนต์ไม่มีคราบ/รอยร้าวซึม

Voltage	12.86	V
Rating	500	CCA
Current	423	CCA
Internal resistance	6.41	mΩ
State of Charge	100	%
State of Health	69	%
Status	GOOD

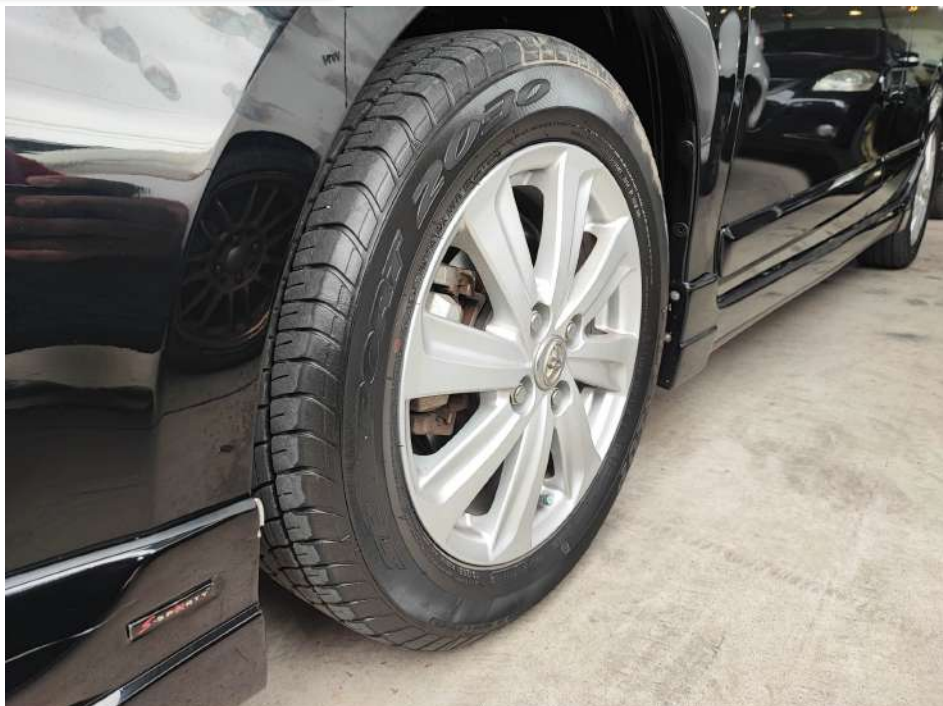
ขอบยาง ล้อ

รายการตรวจ 8 รายการ	สถานะ
5.1 สภาพยางรถยนต์, สัปดาห์/ปี ผลิต Tires Appearance, Year	ดี (Good)
5.2 สภาพล้อ, ฝาครอบล้อ Wheel Rims Appearance	ดี (Good)
5.3 ล้อและยางอะไหล่ Spare Tire & Rim	ดี (Good)
5.4 คาลิเปอร์เบรก และท่อน้ำมัน Brake Hose Callipers & Pipes	ดี (Good)
5.5 ผ้าดิสเบรก (หน้า/หลัง) Brake Pads (Front/Rear)	ดี (Good)
5.6 จานดิสเบรก (หน้า/หลัง) Brake Discs (Front/Rear)	ดี (Good)
5.7 ทรัมเบรกล้อหลัง Brakes and Drums any No Leakage	ดี (Good)
5.8 การทำงานของเบรกมือ Park Brake function	ดี (Good)

26/20

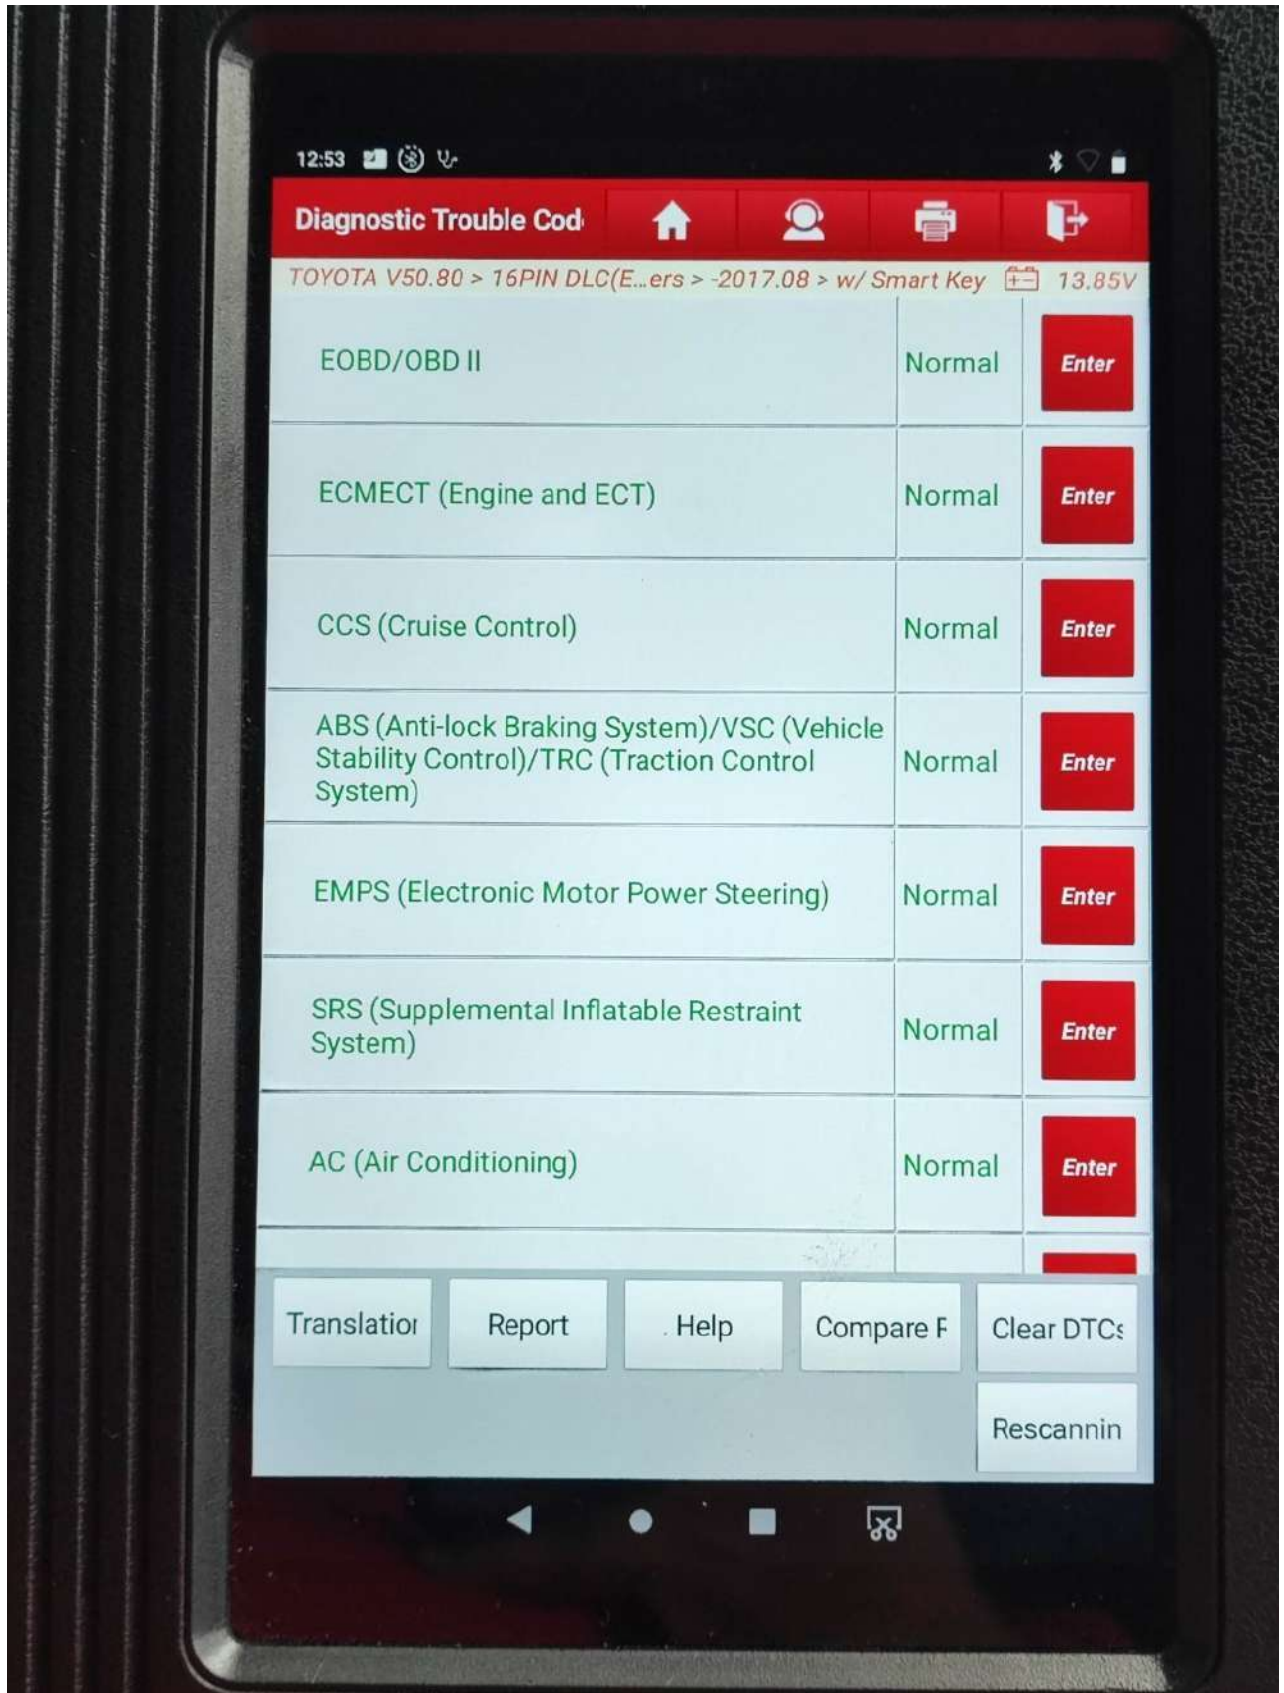
ภาพ OBD

2.17 ตรวจจับพฤติกรรมรถชน, ความเร็ว และเครื่องยนต์
OBD II On-Board Diagnostics (OBD)
