1023/0087-110

Mitsubishi Xpander 1.5 GT

INSPECTION
BY ONE2CAR

Vehicle Inspection Report

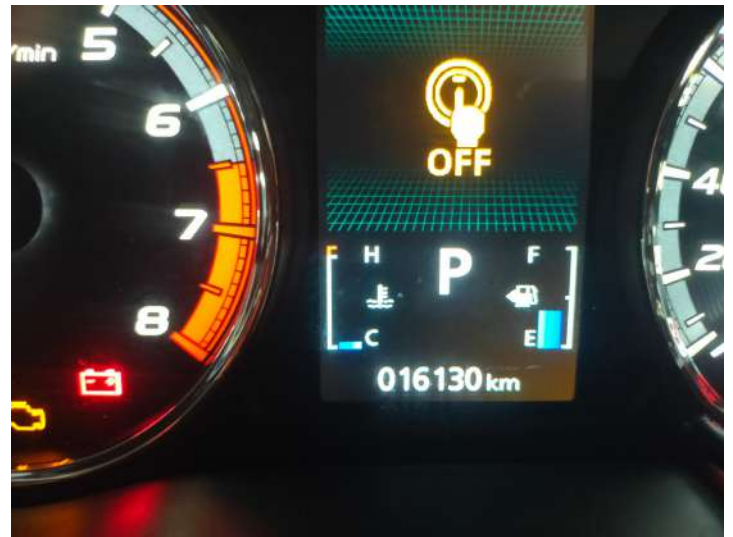
รูปเลขไมล์ (Mileage Picture) :

16130

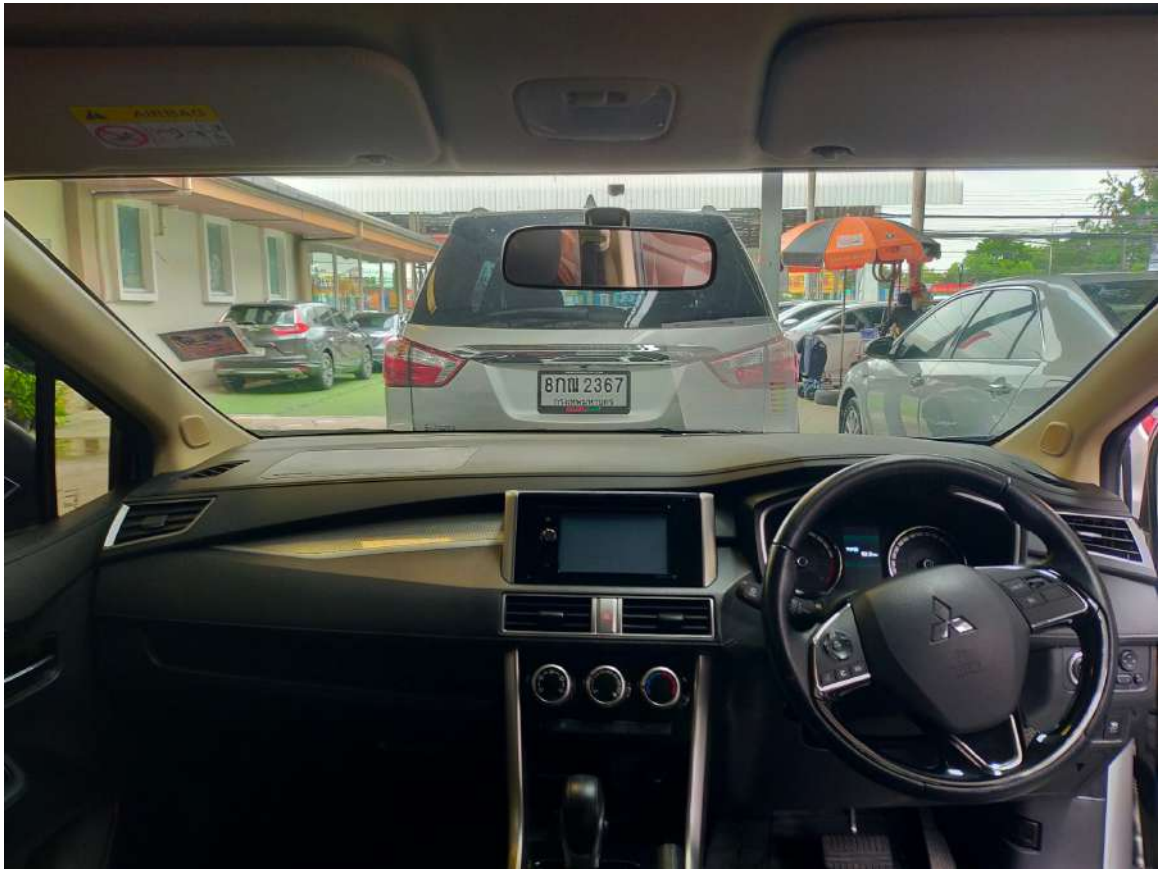
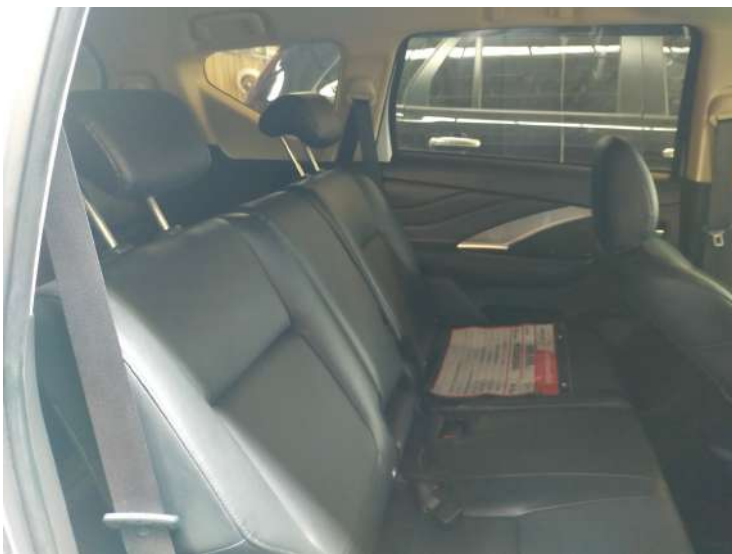
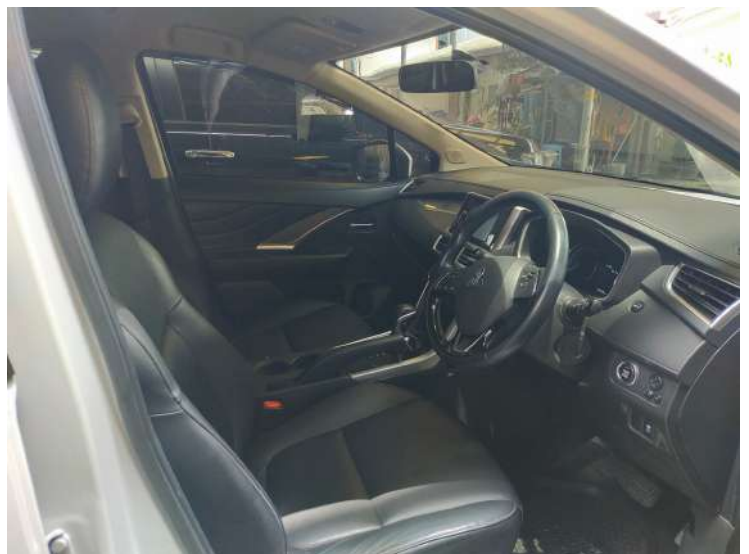
ภาพภายใน

ประเมินสภาพรวม: ผ่าน
อุปกรณ์หลัก/อุปกรณ์เสริมขณะขับที่:
✓ ระบบปรับอากาศ [ผ่าน]
✓ ไฟส่องสว่าง [ผ่าน]
✓ ไฟเลี้ยว/ไฟฉุกเฉิน [ผ่าน]
✓ หน้าปัดและมาตรวัด [ผ่าน]
✓ เข็มชี้ดัดนิรภัย [ผ่าน]
✓ แตร [ผ่าน]
✓ เครื่องเล่นเพลง [ผ่าน]
✓ ระบบปิดน้ำฝน [ผ่าน]
✓ เบาะนั่งยึดแน่น [ผ่าน]
✓ กระจกไฟฟ้า [ผ่าน]

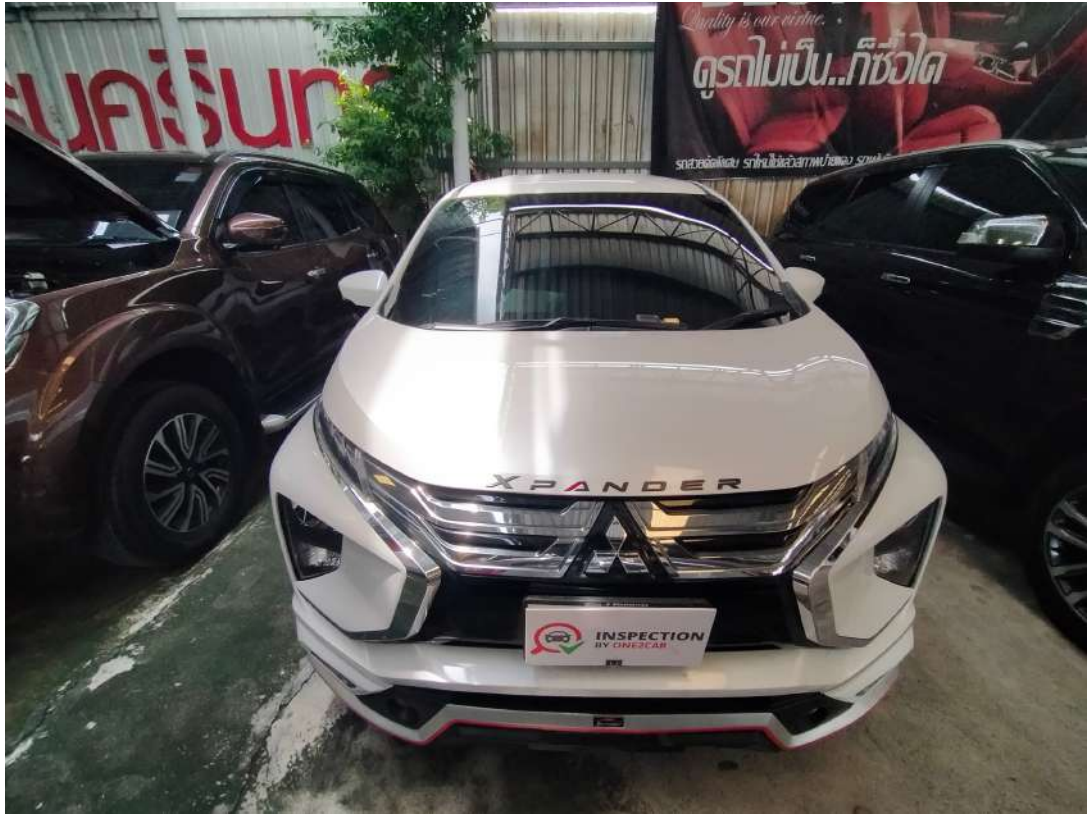
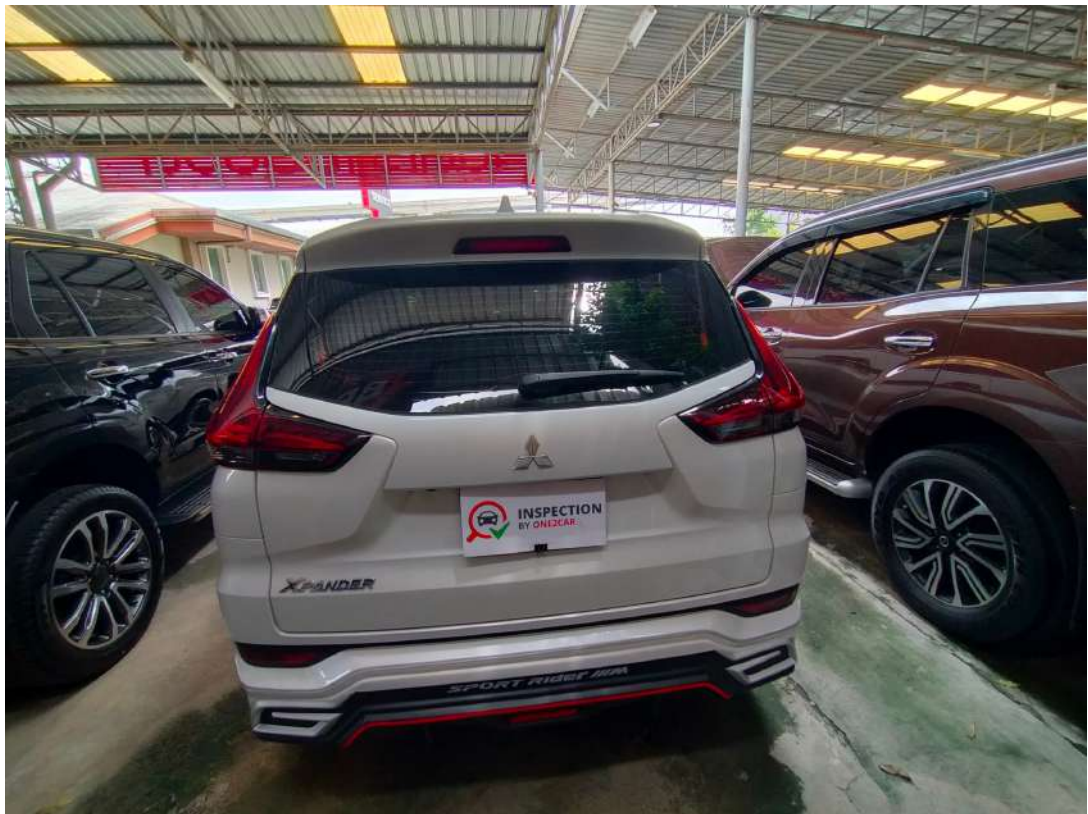
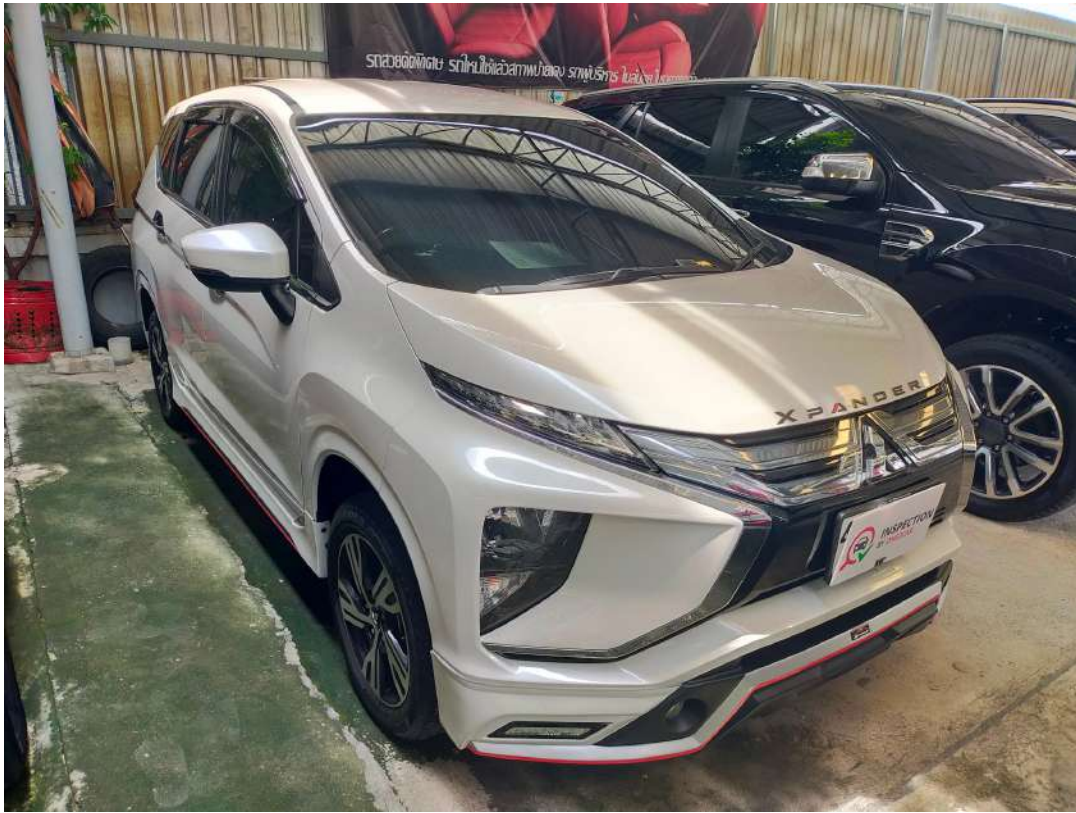
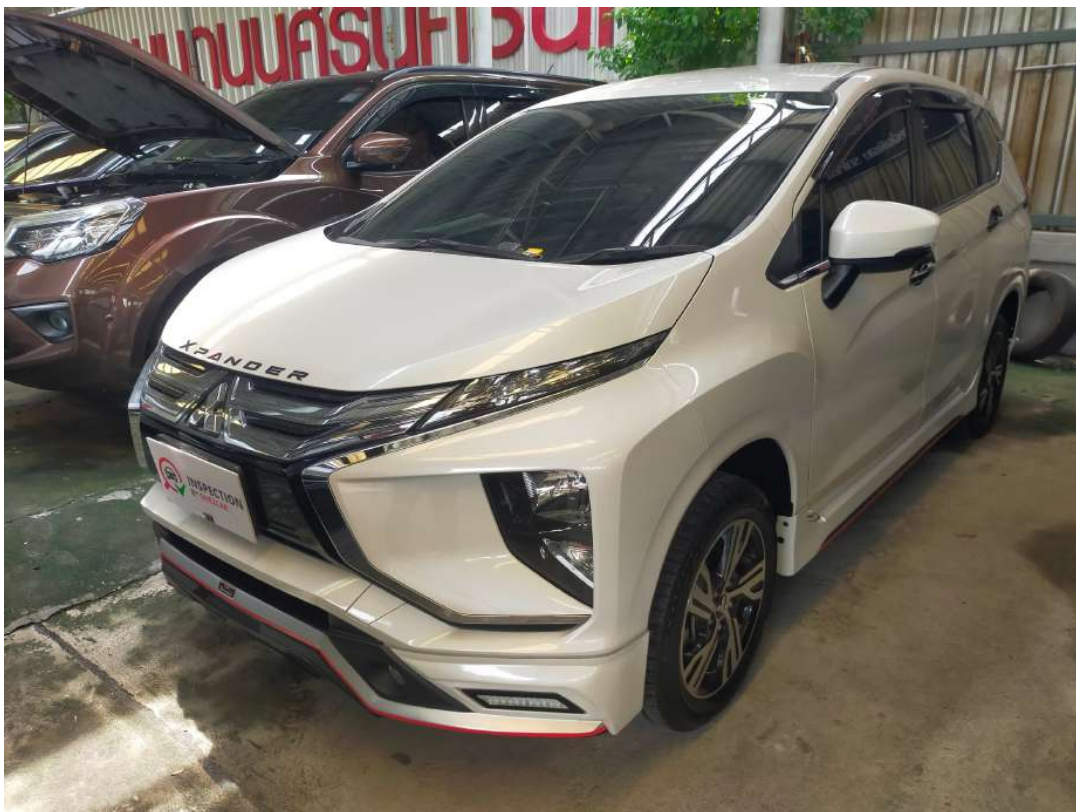
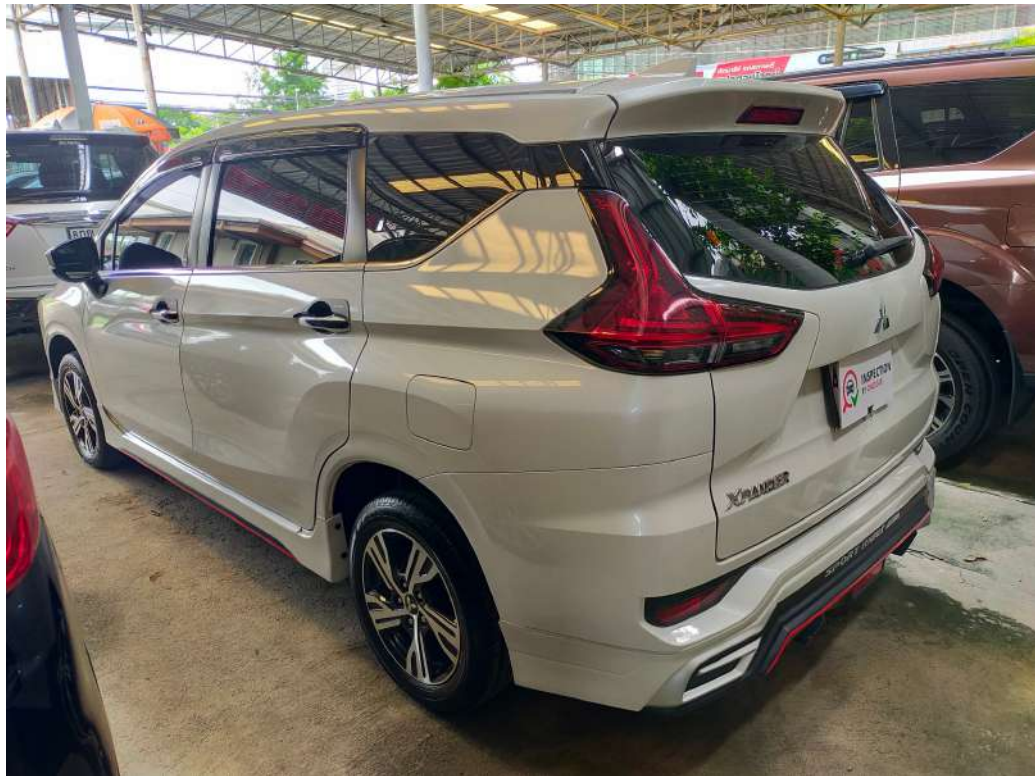
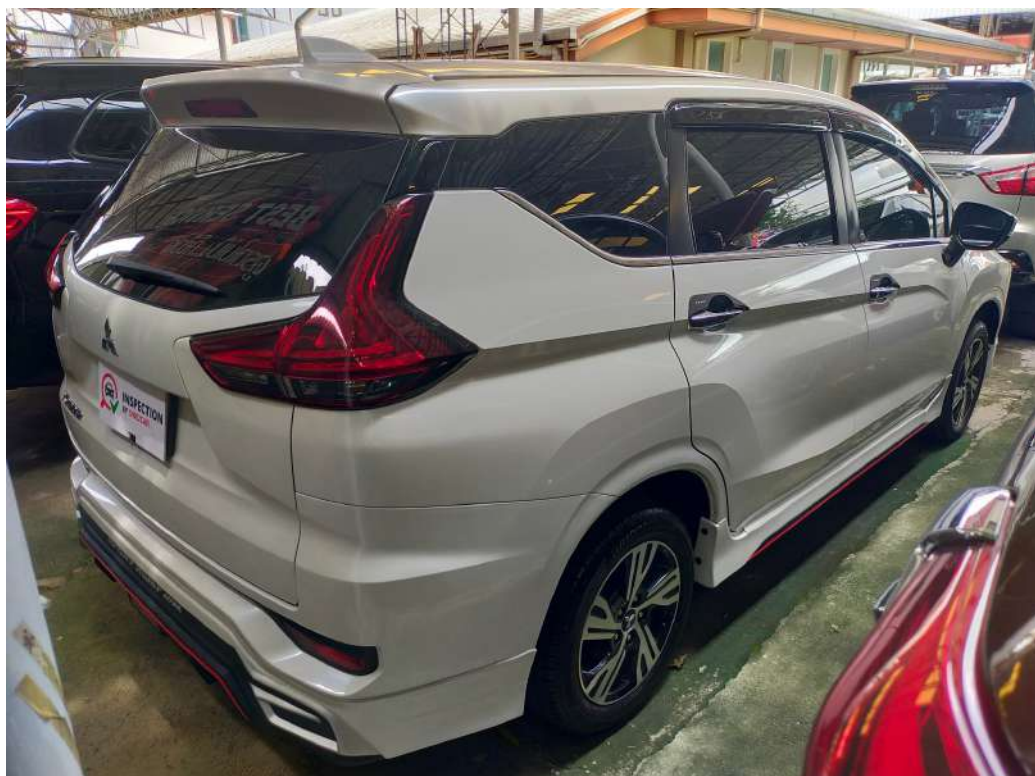
ภาพภายนอก

ประเมินสภาพรวม: ผ่าน
รายการที่รอการแก้ไข: ไม่พบรายการแก้ไข
ชิ้นส่วนประกอบตัวถังรถ
✓ แผ่นเพลทเลขตัวถังมองเห็นได้ชัดเจน
✓ ชิ้นส่วนประกอบตัวถังรถ ผ่านการวัดค่าความหนาของสีแล้ว
✓ สีรถตรงตามเสาเสาเอกสารจตทะเบียน

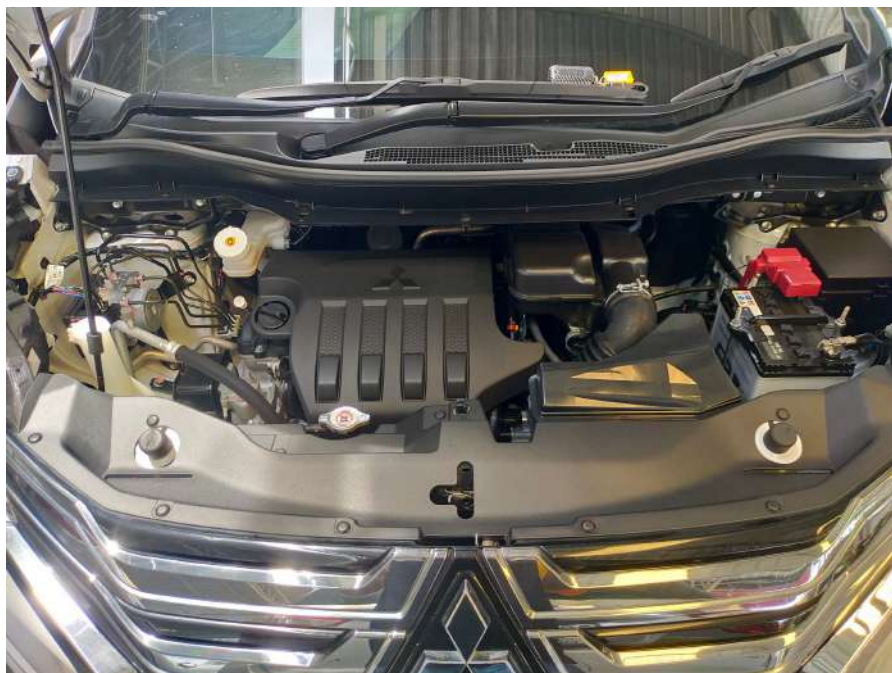
ภาพห้องเครื่อง

เครื่องยนต์และระบบขับเคลื่อน:
✓ รอบเดินเบาของเครื่องยนต์ปกติ
✓ ไม่มีปัญหาการสตาร์ทเครื่อง
✓ ระบบระบายความร้อนเครื่องยนต์แสดงค่าปกติ
✓ ไม่เกิดเสียงจากชิ้นส่วนหรือสายพานหน้าห้องเครื่อง
✓ ระบบเบรคไม่มีรอยร้าวซึม
✓ เครื่องยนต์ไม่มีคราบ/รอยร้าวซึม

Voltage	12.4	V
Rating	600	CCA
Current	634	CCA
Internal resistance	4.41	mΩ
State of Charge	75	%
State of Health	100	%
Status	GREAT

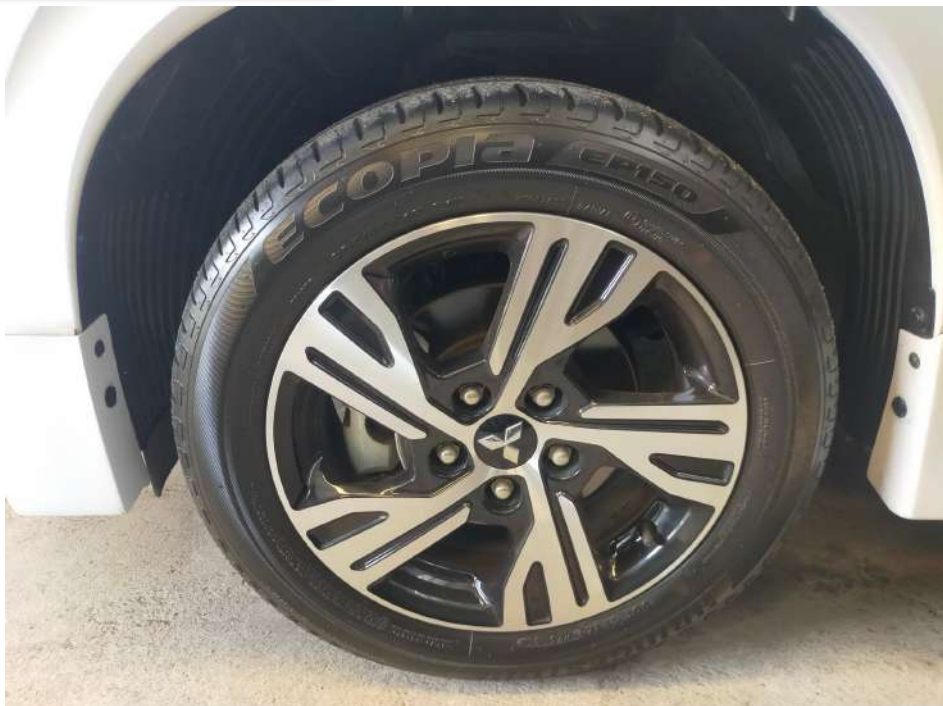
ขอบยาง ล้อ

21/21
