I024/0023-4

Nissan Note 1.2 V

INSPECTION
BY ONE2CAR

Vehicle Inspection Report

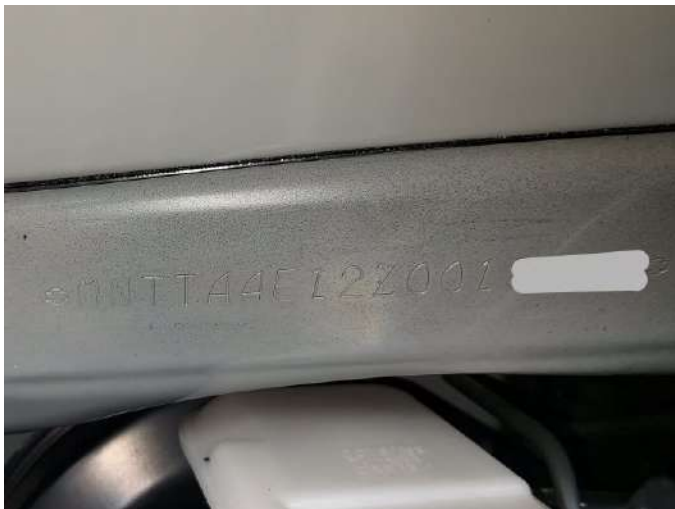
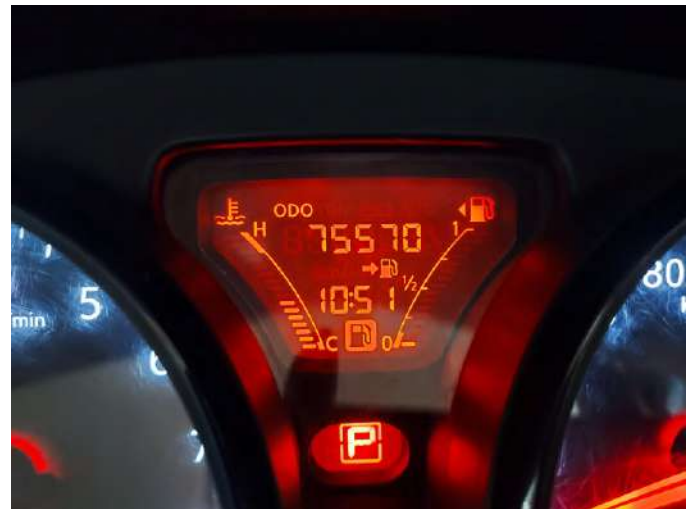
รูปเลขตัวถัง (VIN Picture): ▾

75570

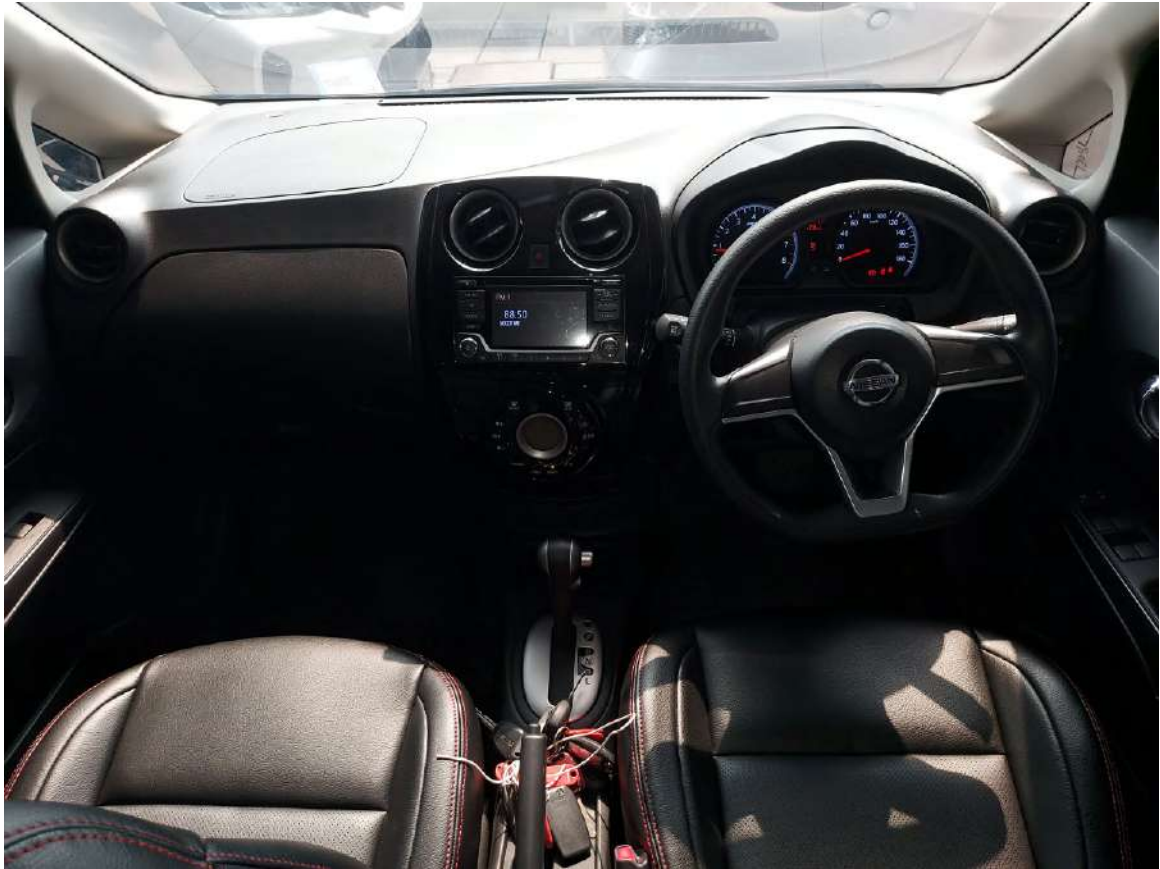
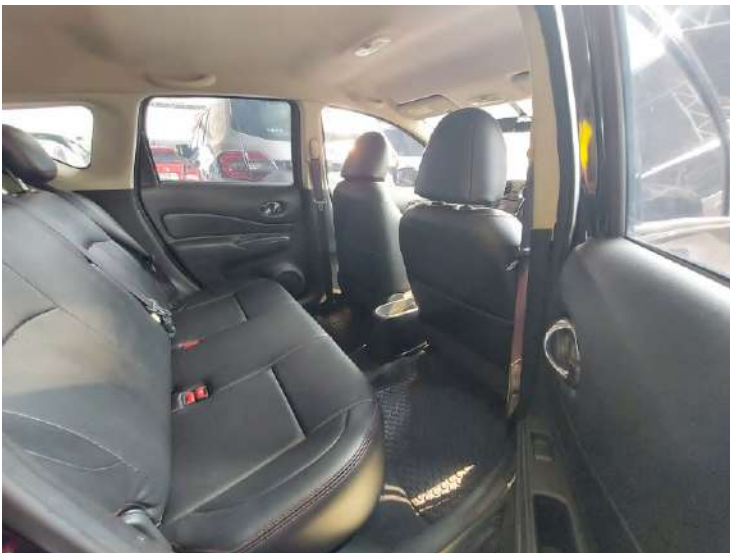
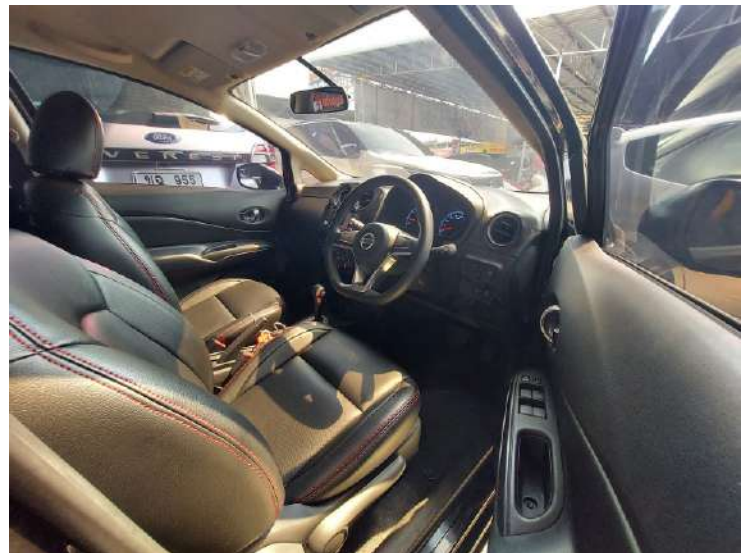
ภาพภายใน

ประเมินสภาพรวม: ผ่าน
อุปกรณ์หลัก/อุปกรณ์เสริมขณะขับที่:

- ✓ ระบบปรับอากาศ [ผ่าน]
- ✓ ไฟส่องสว่าง [ผ่าน]
- ✓ ไฟเลี้ยว/ไฟฉุกเฉิน [ผ่าน]
- ✓ หน้าปัดและมาตรวัด [ผ่าน]
- ✓ เข็มชี้ดิรภัย [ผ่าน]
- ✓ แตร [ผ่าน]
- ✓ เครื่องเล่นเพลง [ผ่าน]
- ✓ ระบบปัดน้ำฝน [ผ่าน]
- ✓ เบาะนั่งยึดแน่น [ผ่าน]
- ✓ กระจกไฟฟ้า [ผ่าน]

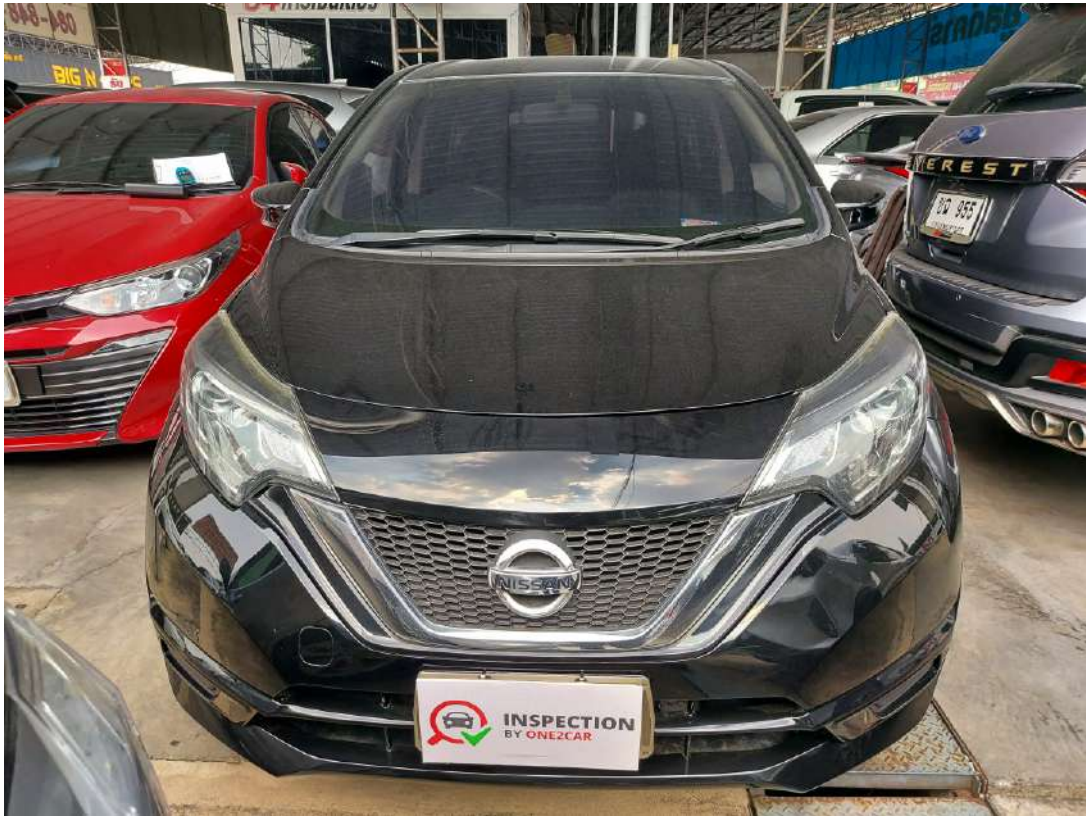
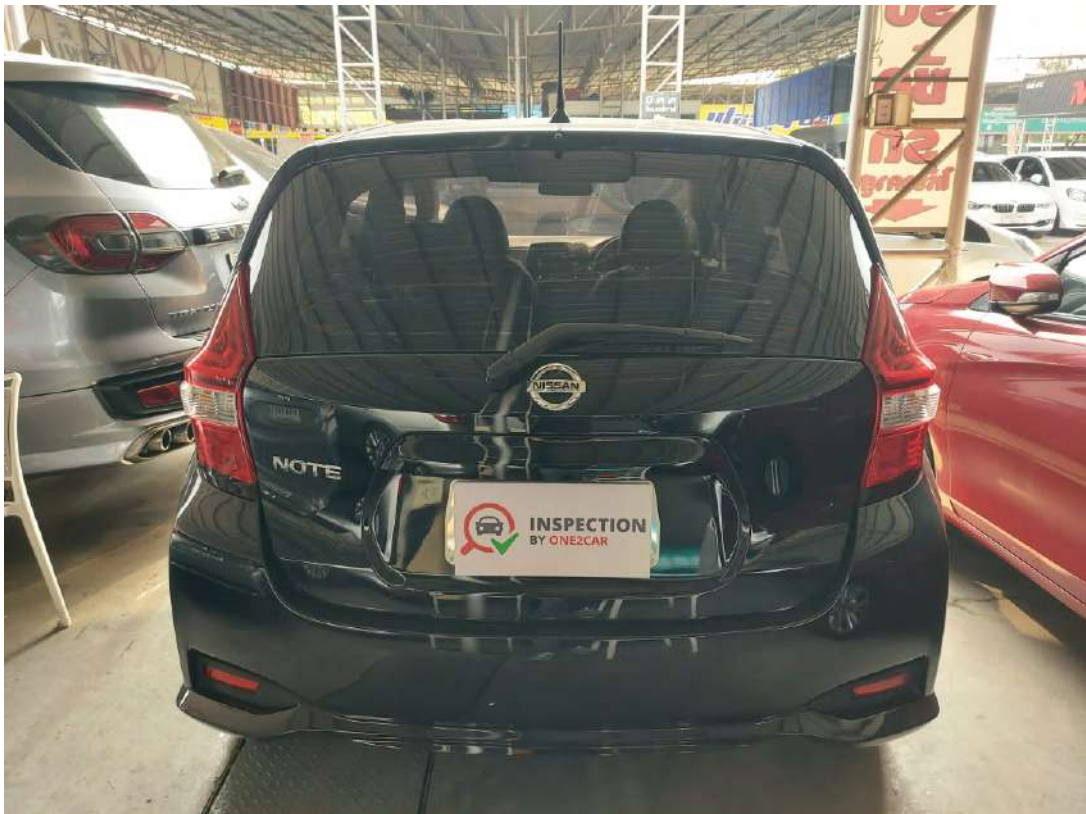
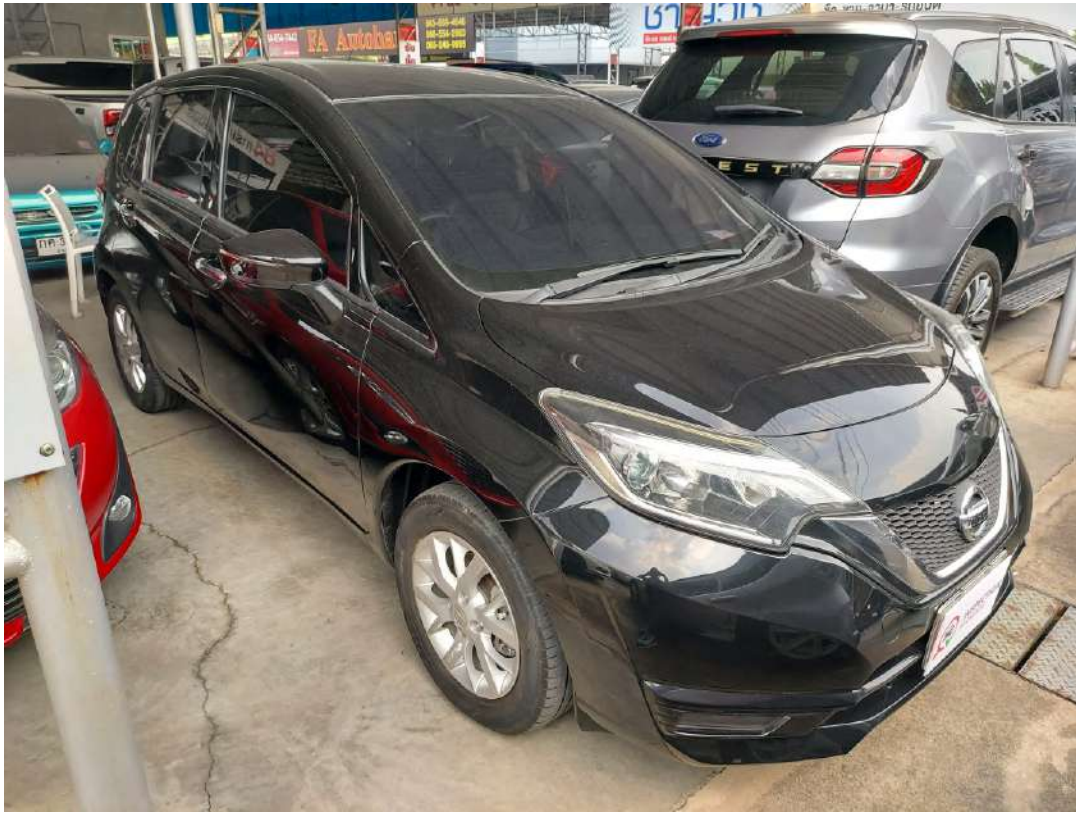
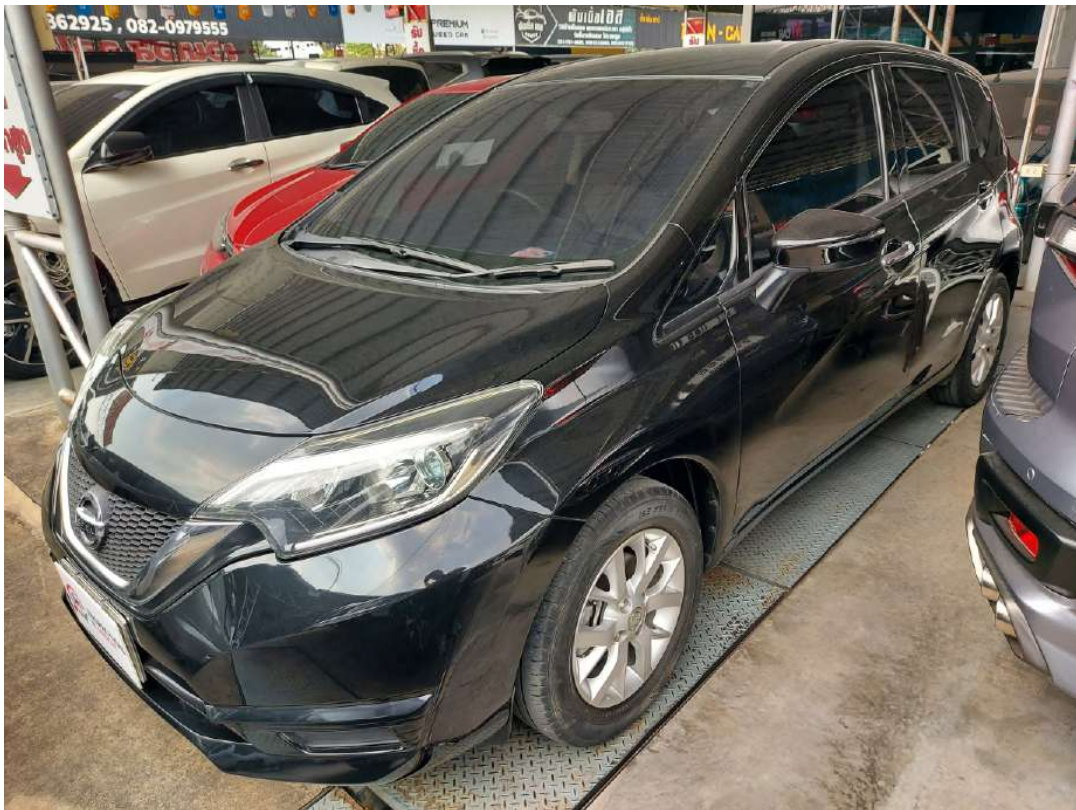
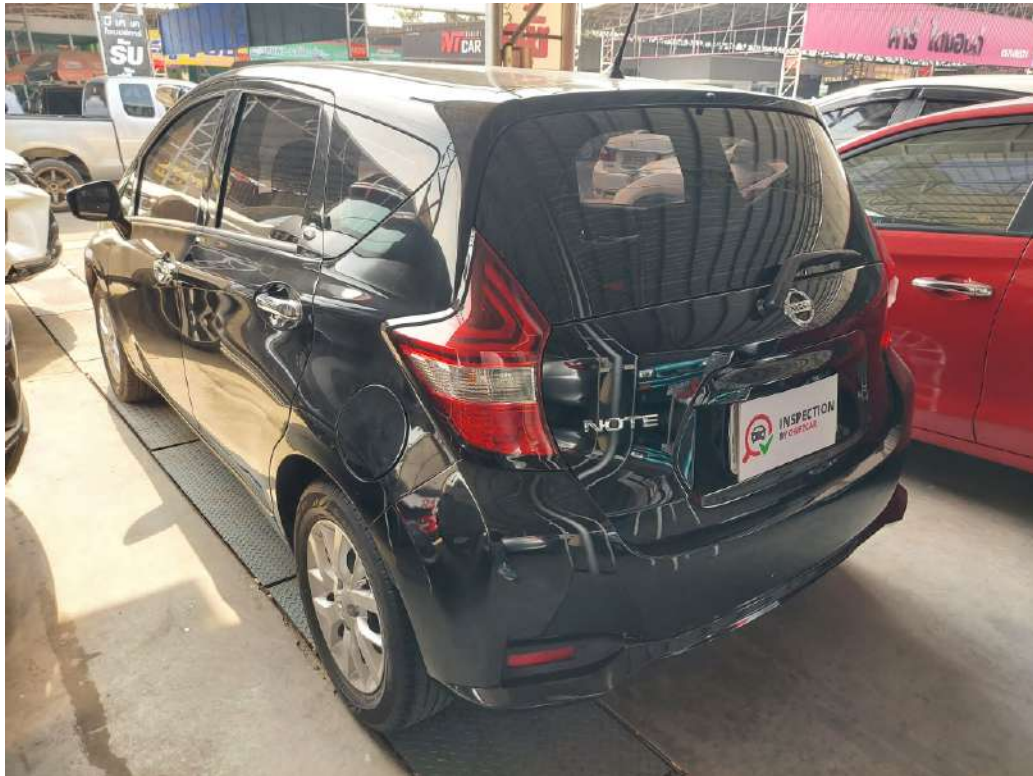
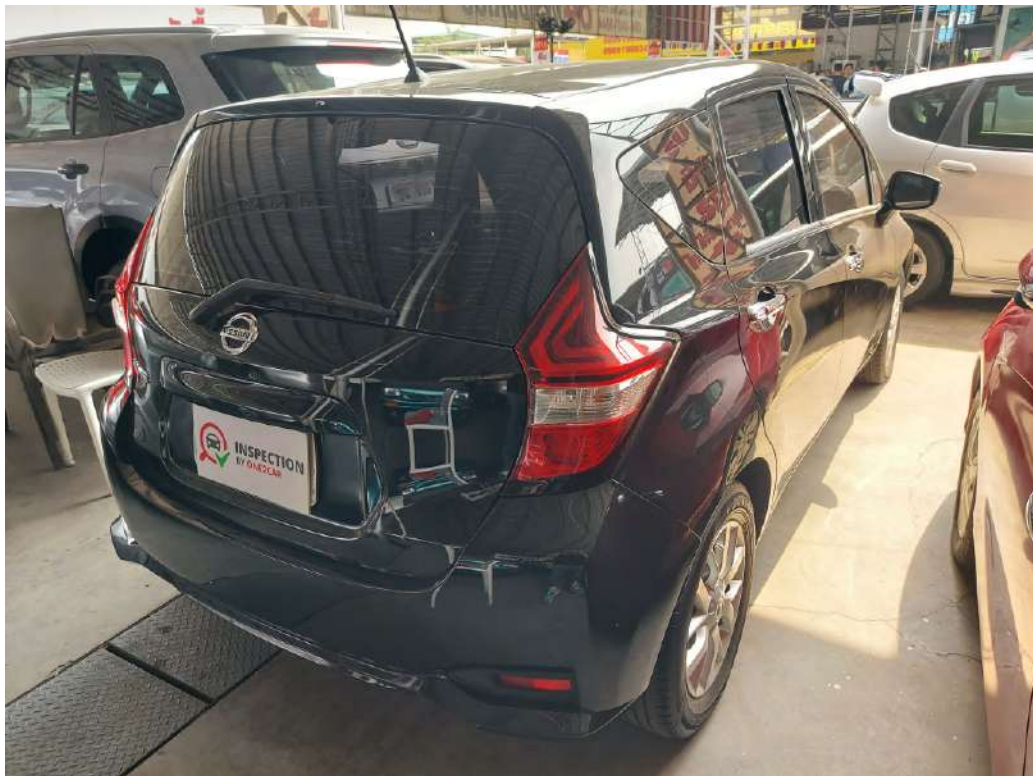
ภาพภายนอก

ประเมินสภาพรวม: ผ่าน
รายการที่รื้อการแก้ไข: ไม่พบรายการแก้ไข
ชิ้นส่วนประกอบตัวถังรถ

- ✓ แผ่นเพลทเลขตัวถังมองเห็นได้ชัดเจน
- ✓ ชิ้นส่วนประกอบตัวถังรถ ผ่านการวัดค่าความหนาของสีแล้ว
- ✓ สีรถตรงตามเสาเอกสารจทะเบียน

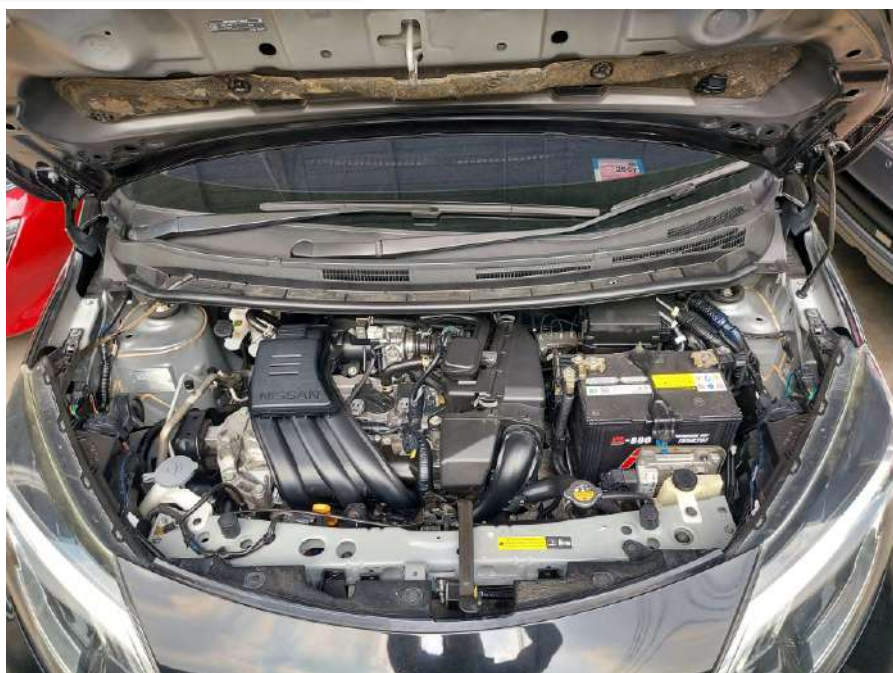
ภาพห้องเครื่อง

Voltage	12.69	V
Rating	550	CCA
Current	589	CCA
Internal resistance	4.75	mΩ
State of Charge	89	%
State of Health	100	%
Status	GREAT

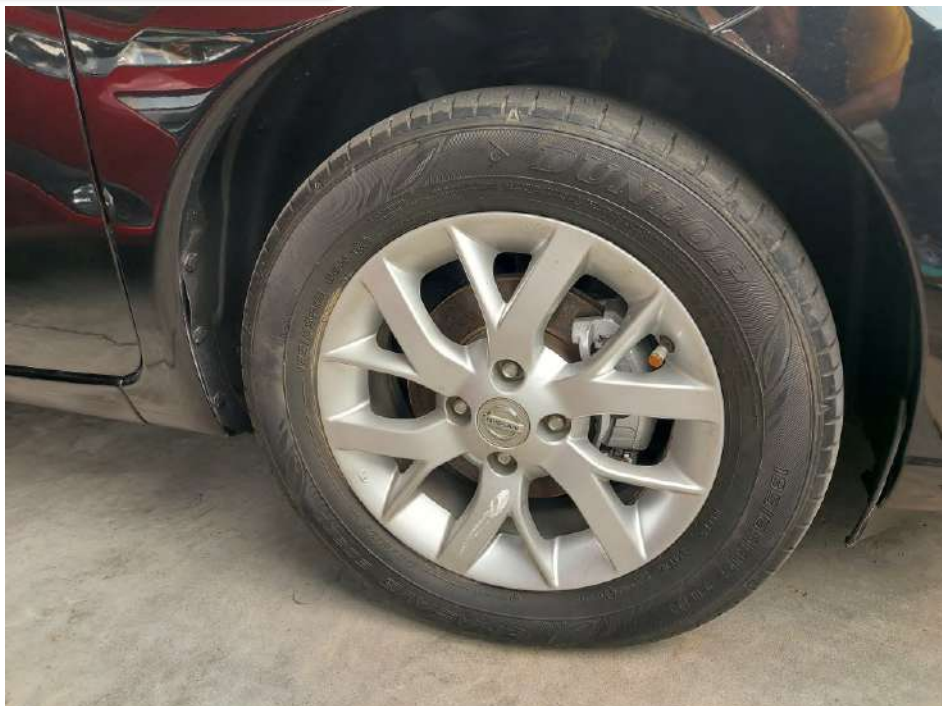
ขอบยาง ล้อ

30/19
