1023/0249-127

Honda BR-V 1.5 SV

May 21, 2024

Vehicle Inspection Report สรุปผลการตรวจสภาพรถ (Inspection Summary)

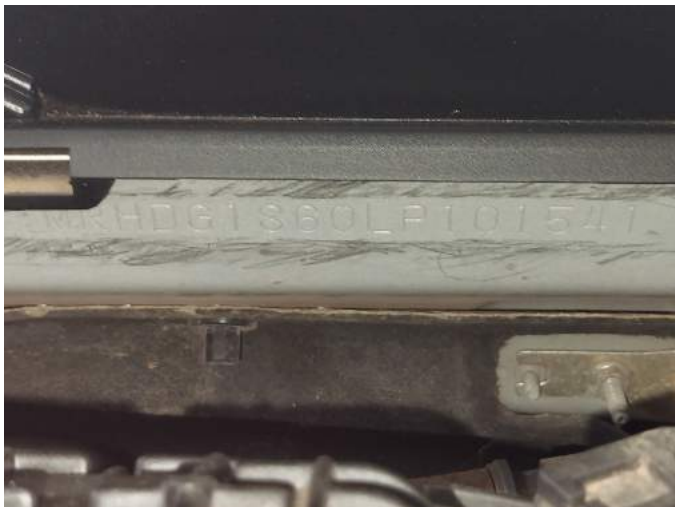
รูปเลขตัวถัง (VIN Picture): ▾

- ✓ แผ่นเพลทเลขตัวถังมองเห็นได้ชัดเจน
- ✓ ชิ้นส่วนประกอบตัวถังรถ ผ่านการวัดค่าความหนาของสีแล้ว
- ✓ สีรถตรงตามเสาเสาเอกเสาจตทะเบียน

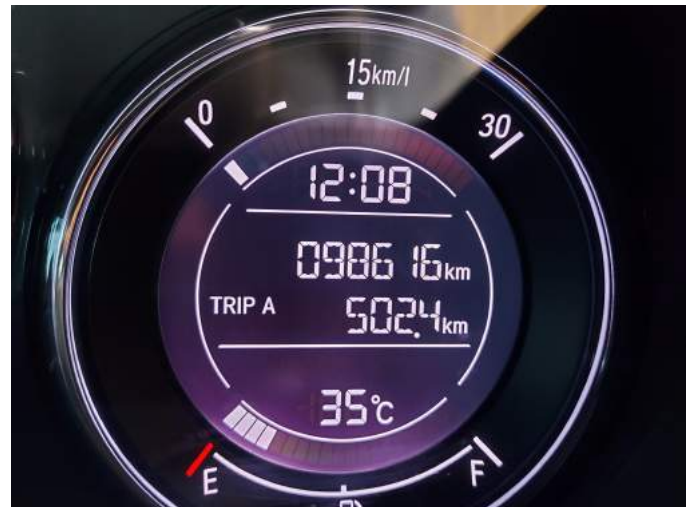
รูปเลขไมล์ (Mileage Picture) :

98616

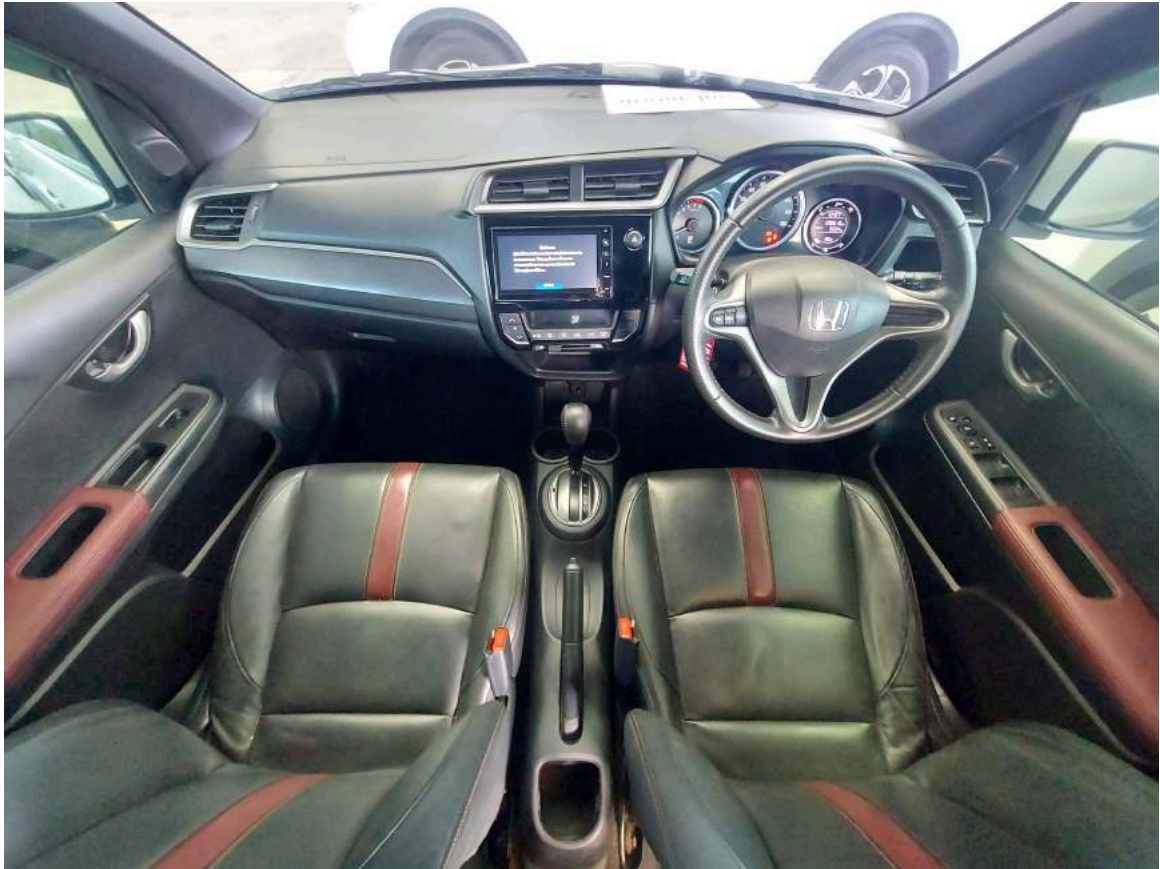
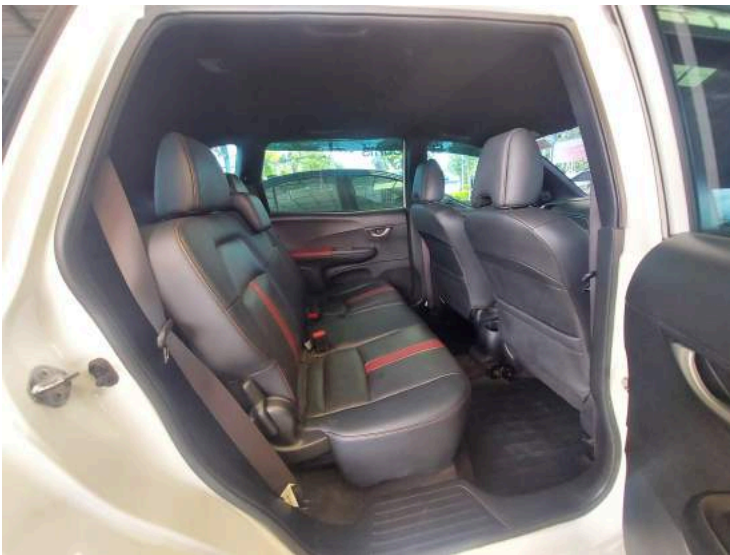
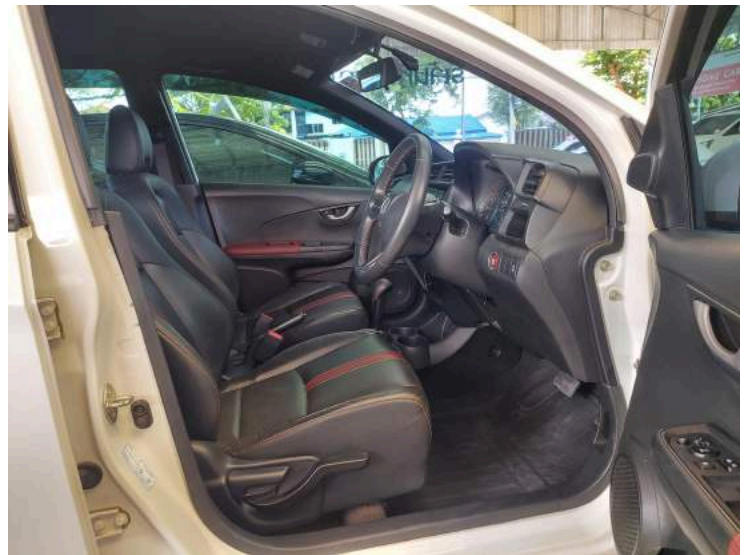
ภาพภายใน

ประเมินสภาพรวม: ผ่าน
อุปกรณ์หลัก/อุปกรณ์เสริมขณะขับที่:

- ✓ ระบบปรับอากาศ [ผ่าน]
- ✓ ไฟส่องสว่าง [ผ่าน]
- ✓ ไฟเลี้ยว/ไฟฉุกเฉิน [ผ่าน]
- ✓ หน้าปัดและมาตรวัด [ผ่าน]
- ✓ เข็มชี้ดัดนรภัย [ผ่าน]
- ✓ แตร [ผ่าน]
- ✓ เครื่องเล่นเพลง [ผ่าน]
- ✓ ระบบปัดน้ำฝน [ผ่าน]
- ✓ เบาะนั่งยึดแน่น [ผ่าน]
- ✓ กระจกไฟฟ้า [ผ่าน]

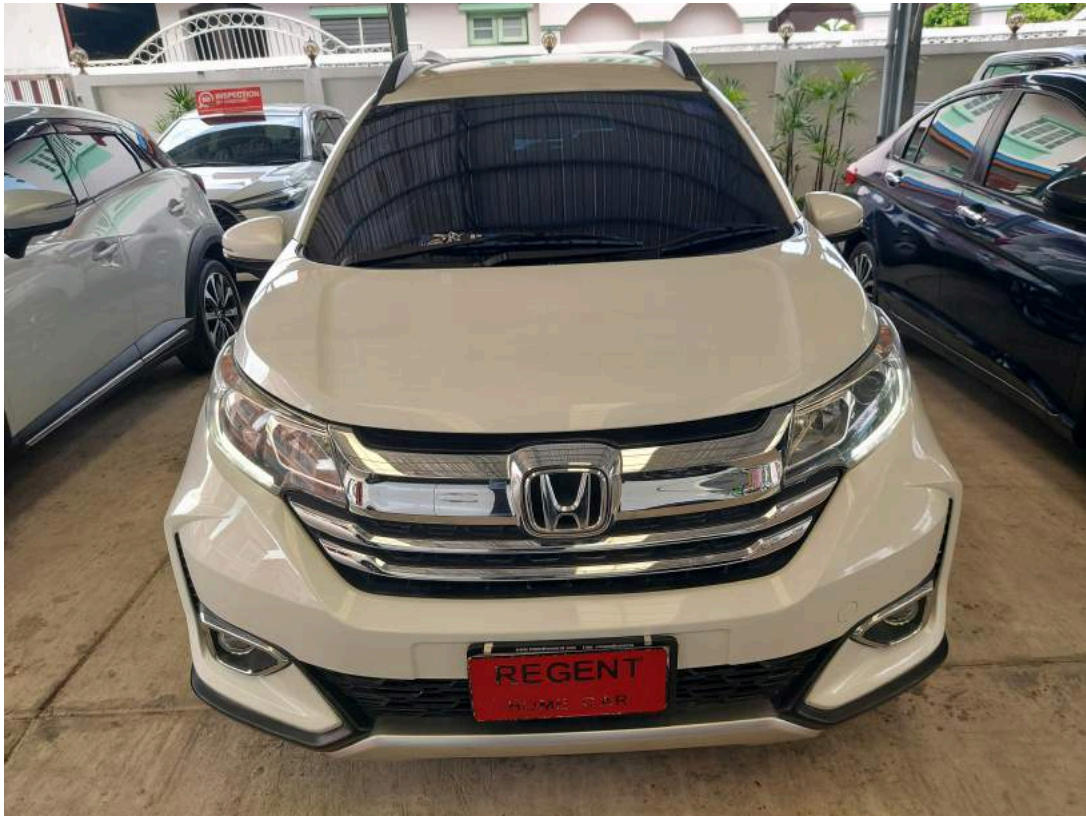
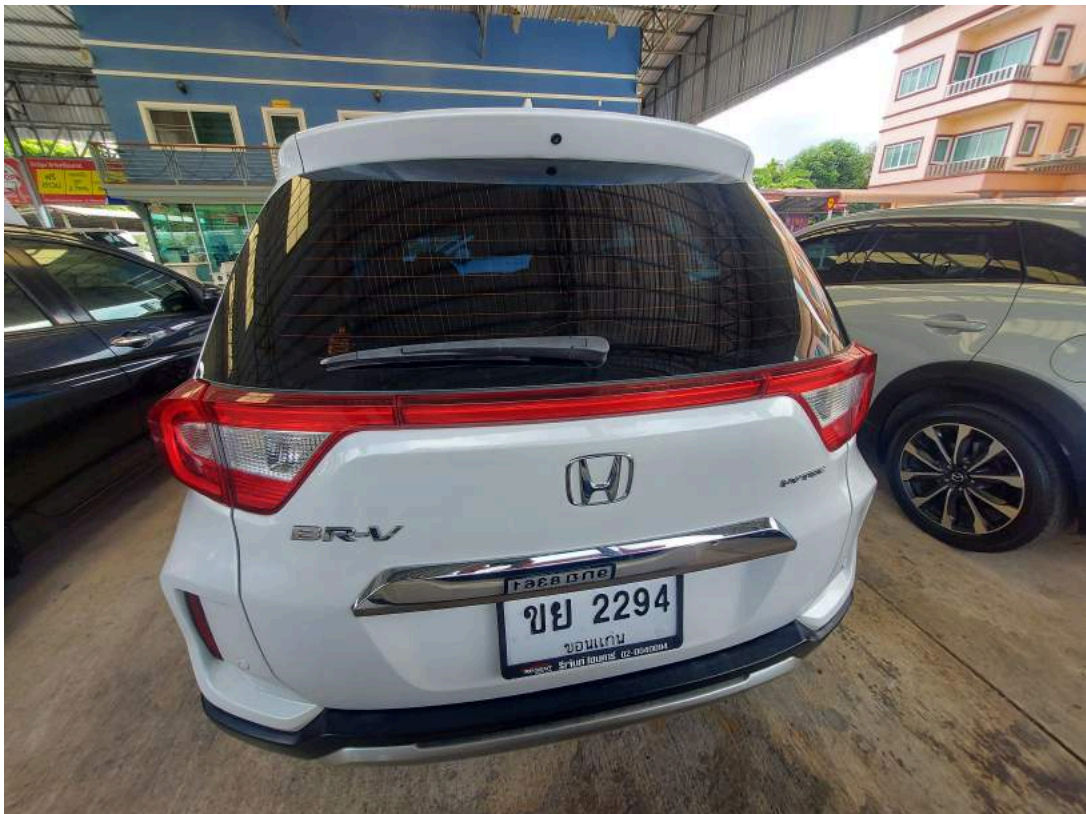
ภาพภายนอก

ประเมินสภาพรวม: ผ่าน
รายการที่รื้อการแก้ไข: ไม่พบรายการแก้ไข
ชิ้นส่วนประกอบตัวถังรถ

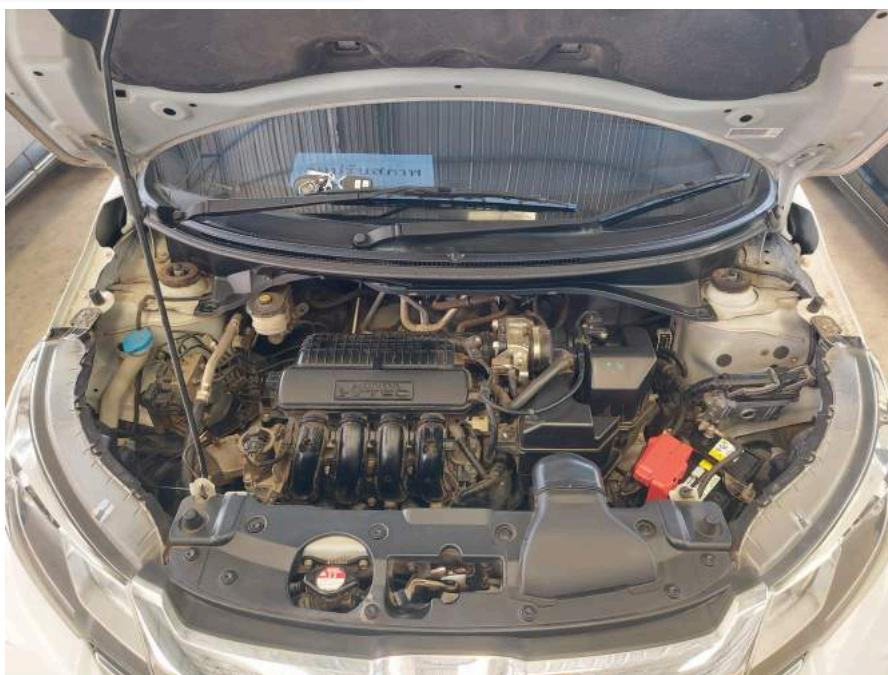
ภาพห้องเครื่อง

- ✓ รอบเดินเบาของเครื่องยนต์ปกติ
- ✓ ไม่มีปัญหาการสตาร์ทเครื่อง
- ✓ ระบบระบายความร้อนเครื่องยนต์แสดงค่าปกติ
- ✓ ไม่เกิดเสียงจากชิ้นส่วนหรือสายพานหน้าห้องเครื่อง
- ✓ ระบบเบรคไม่มีรอยร้าวซึม
- ✓ เครื่องยนต์ไม่มีคราบ/รอยร้าวซึม

Voltage	12.79	V
Rating	280	CCA
Current	433	CCA
Internal resistance	6.46	mΩ
State of Charge	99	%
State of Health	100	%
Status	GREAT

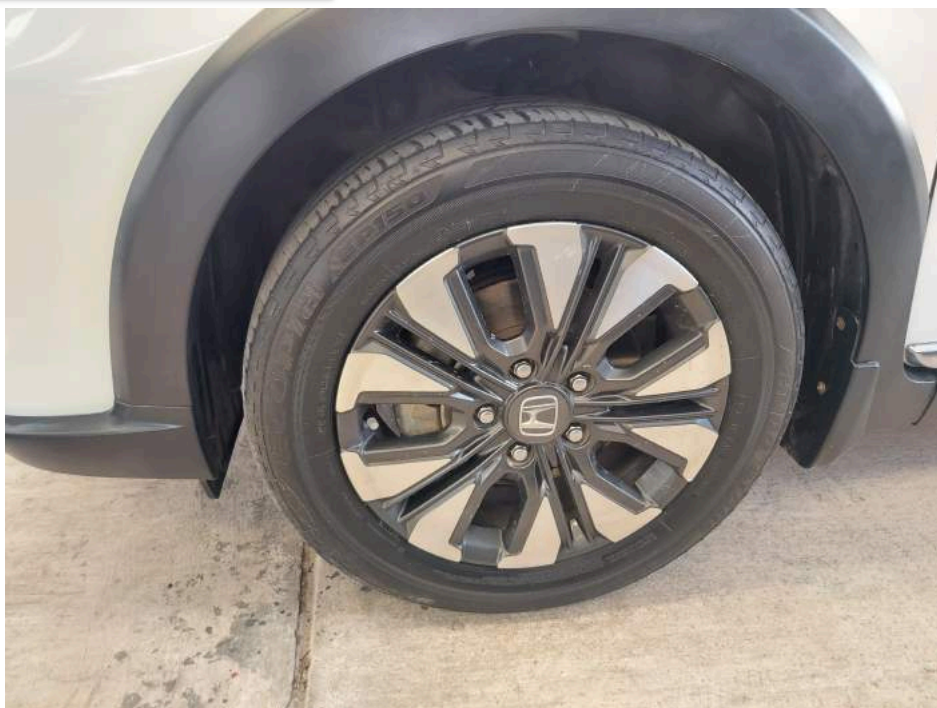
ขอบยาง ล้อ

รายการตรวจ 8 รายการ	สถานะ
5.1 สภาพยางรถยนต์, สัปดาห์/ปี ผลิต Tires Appearance, Year	พอใช้ (Fair)
5.2 สภาพล้อ, ฝาครอบล้อ Wheel Rims Appearance	ดี (Good)
5.3 ล้อและยางอะไหล่ Spare Tire & Rim	ดี (Good)
5.4 คาลิเปอร์เบรก และท่อน้ำมัน Brake Hose Callipers & Pipes	ดี (Good)
5.5 ผ้าดิสเบรก (หน้า/หลัง) Brake Pads (Front/Rear)	ดี (Good)
5.6 จานดิสเบรก (หน้า/หลัง) Brake Discs (Front/Rear)	ดี (Good)
5.7 ทรัมเบรกล้อหลัง Brakes and Drums any No Leakage	ดี (Good)
5.8 การทำงานของเบรกมือ Park Brake function	ดี (Good)

25/19

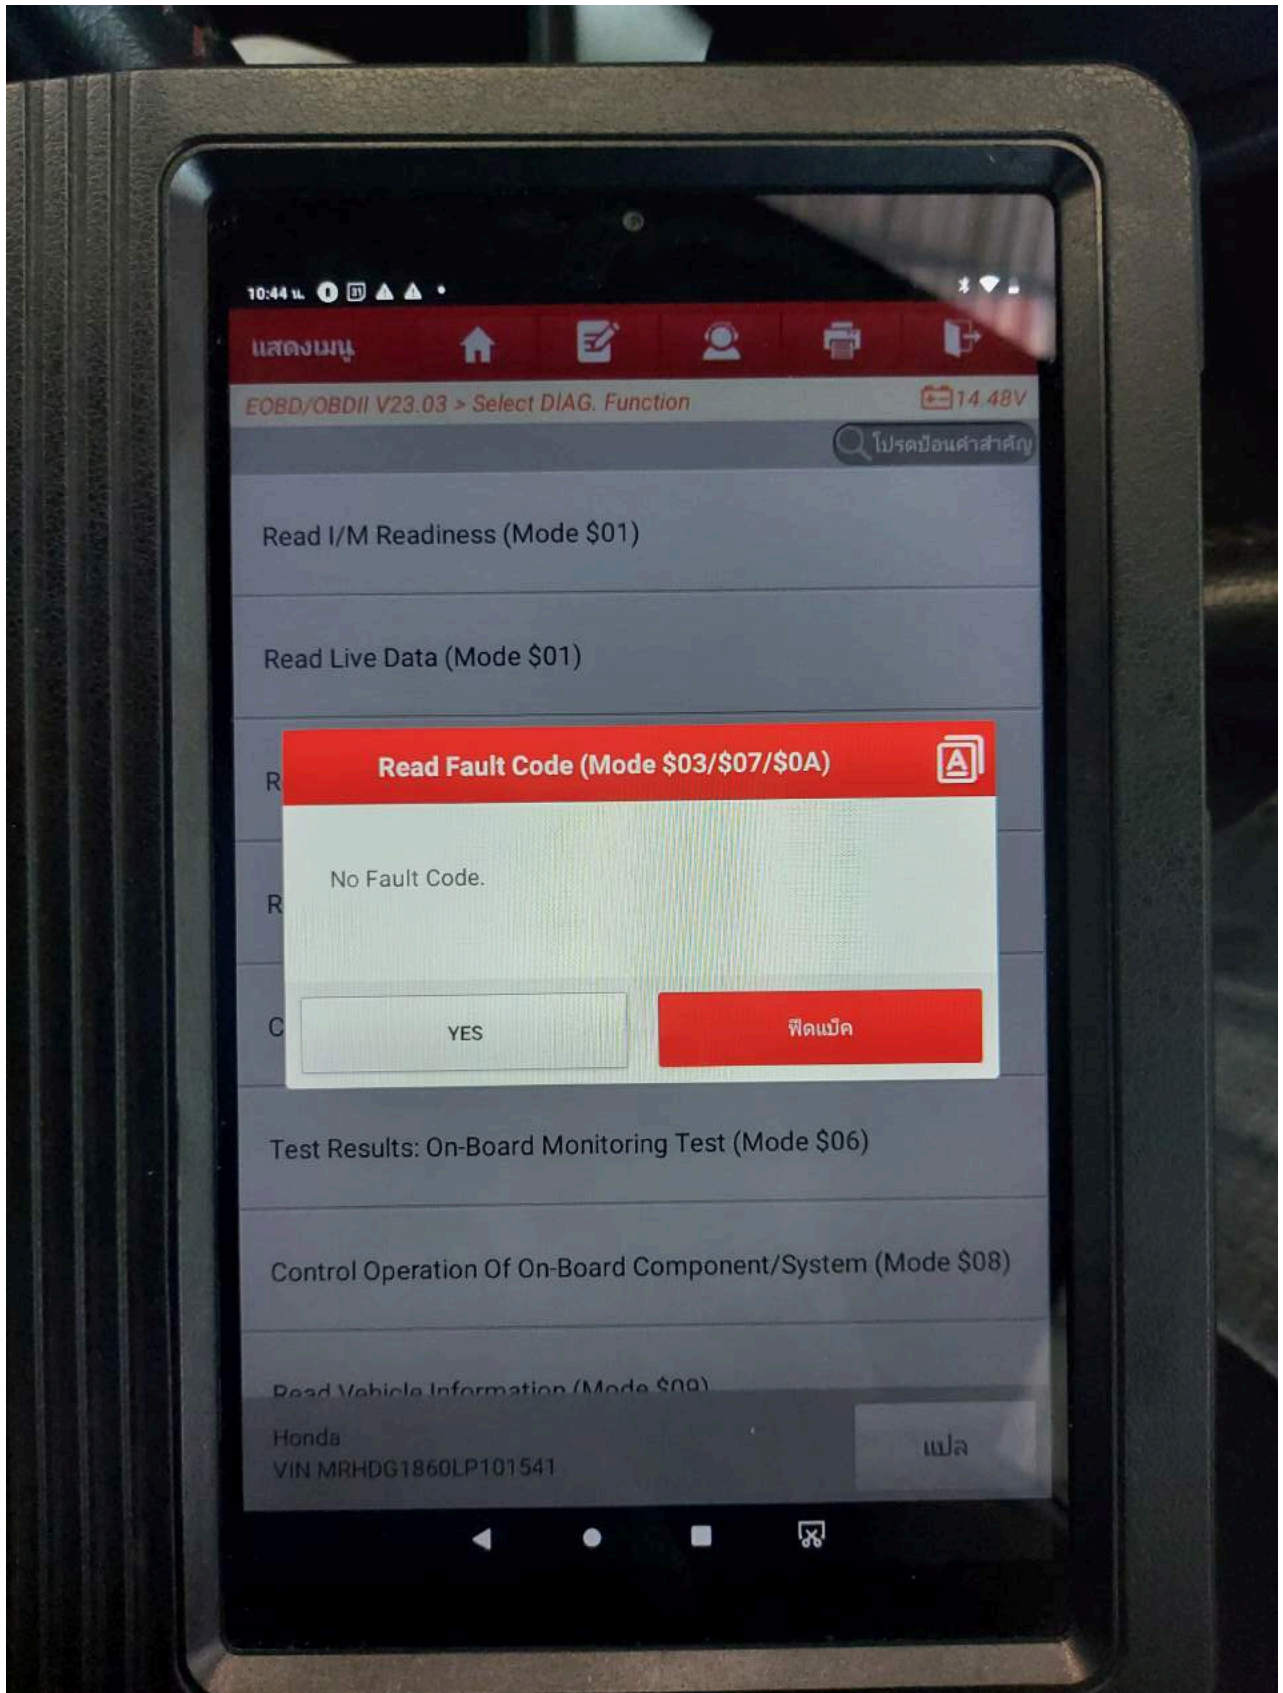
ภาพ OBD

2.17 ตรวจจับพฤติกรรมการขับขี่, ความเร็ว และเครื่องยนต์
OBD II On-Board Diagnostics (OBD)

ดี (Good)
