I023/0216-45

Honda Civic 1.8 E-i-TEC

Mar 18, 2024

Vehicle Inspection Report สรุปผลการตรวจสภาพรถ (Inspection Summary)

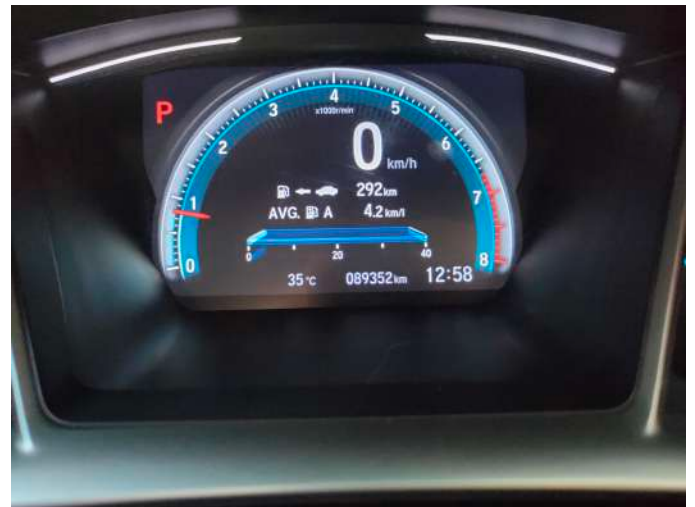
รูปเลขไมล์ (Mileage Picture) :

89352

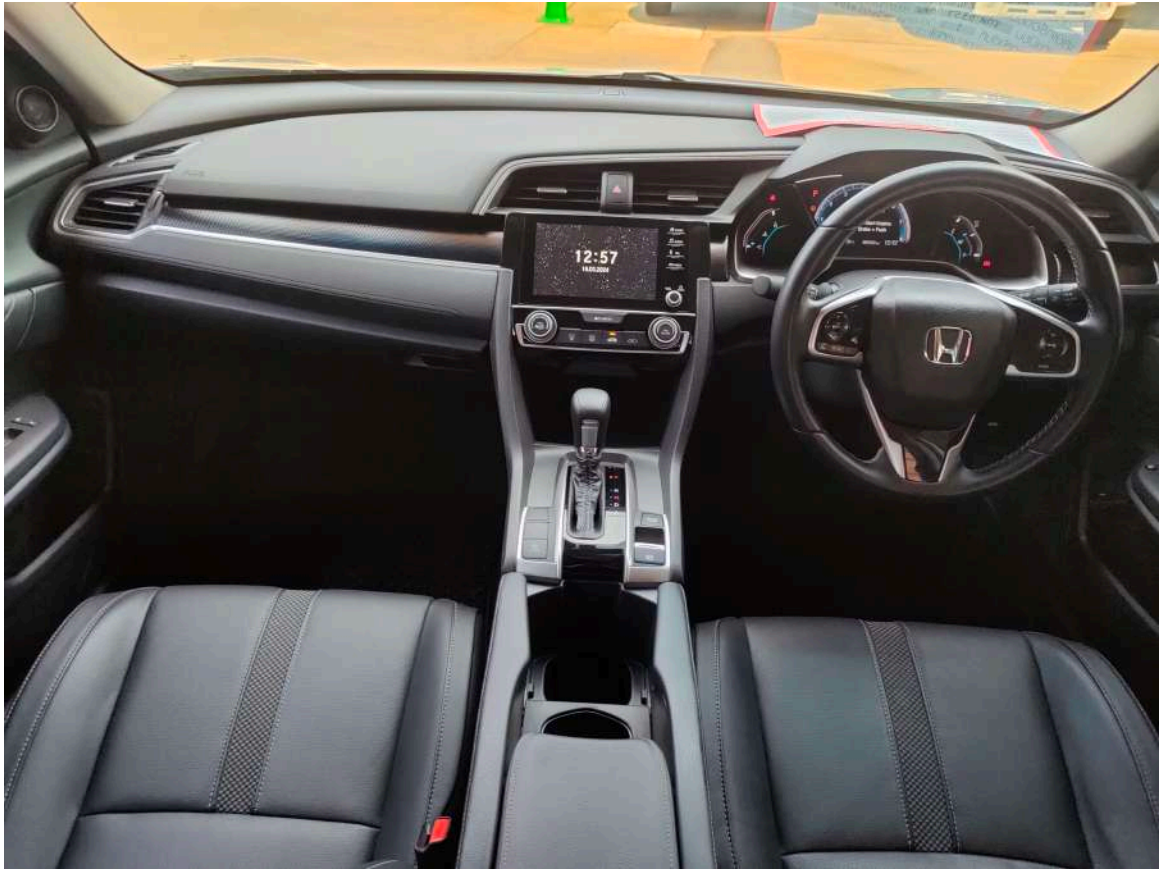
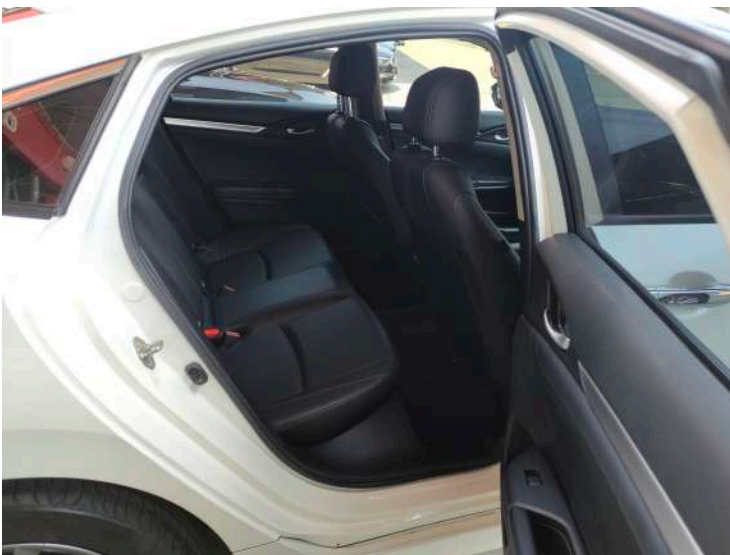
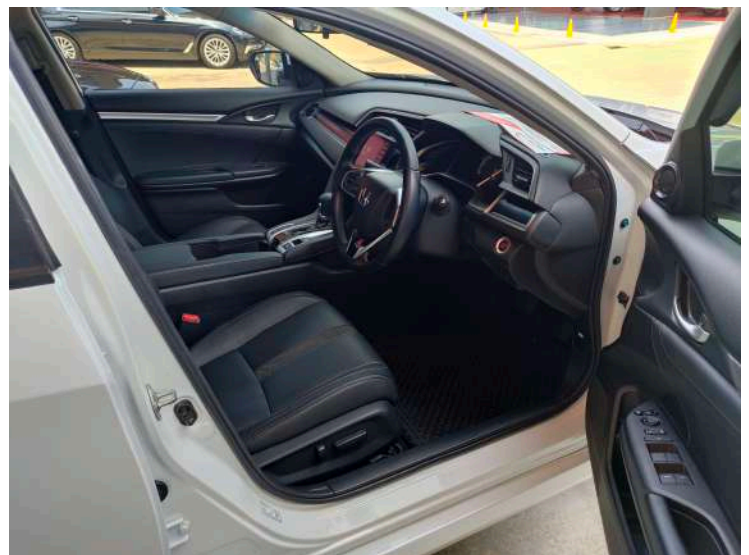
ภาพภายใน

ประเมินสภาพรวม: ผ่าน
อุปกรณ์หลัก/อุปกรณ์เสริมขณะขับที่:

- ✓ ระบบปรับอากาศ [ผ่าน]
- ✓ ไฟส่องสว่าง [ผ่าน]
- ✓ ไฟเลี้ยว/ไฟฉุกเฉิน [ผ่าน]
- ✓ หน้าปัดและมาตรวัด [ผ่าน]
- ✓ เข็มชี้ดัดนรภัย [ผ่าน]
- ✓ แตร [ผ่าน]
- ✓ เครื่องเล่นเพลง [ผ่าน]
- ✓ ระบบปัดน้ำฝน [ผ่าน]
- ✓ เบาะนั่งยึดแน่น [ผ่าน]

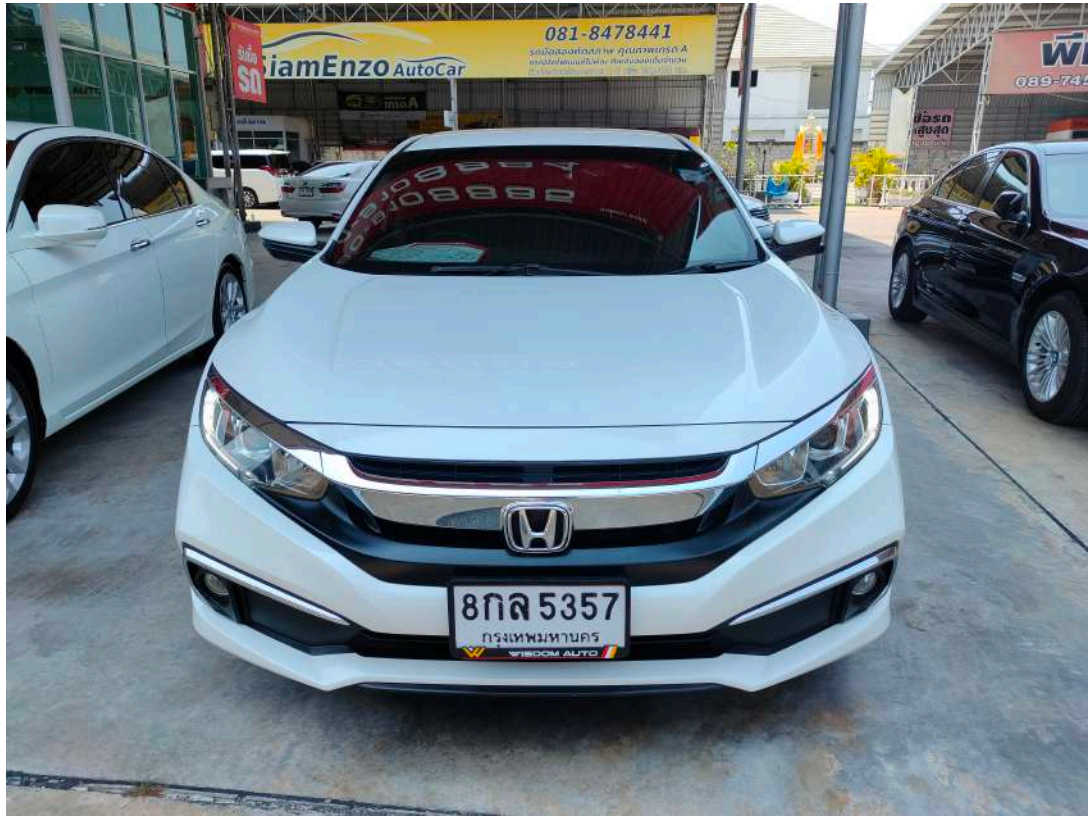
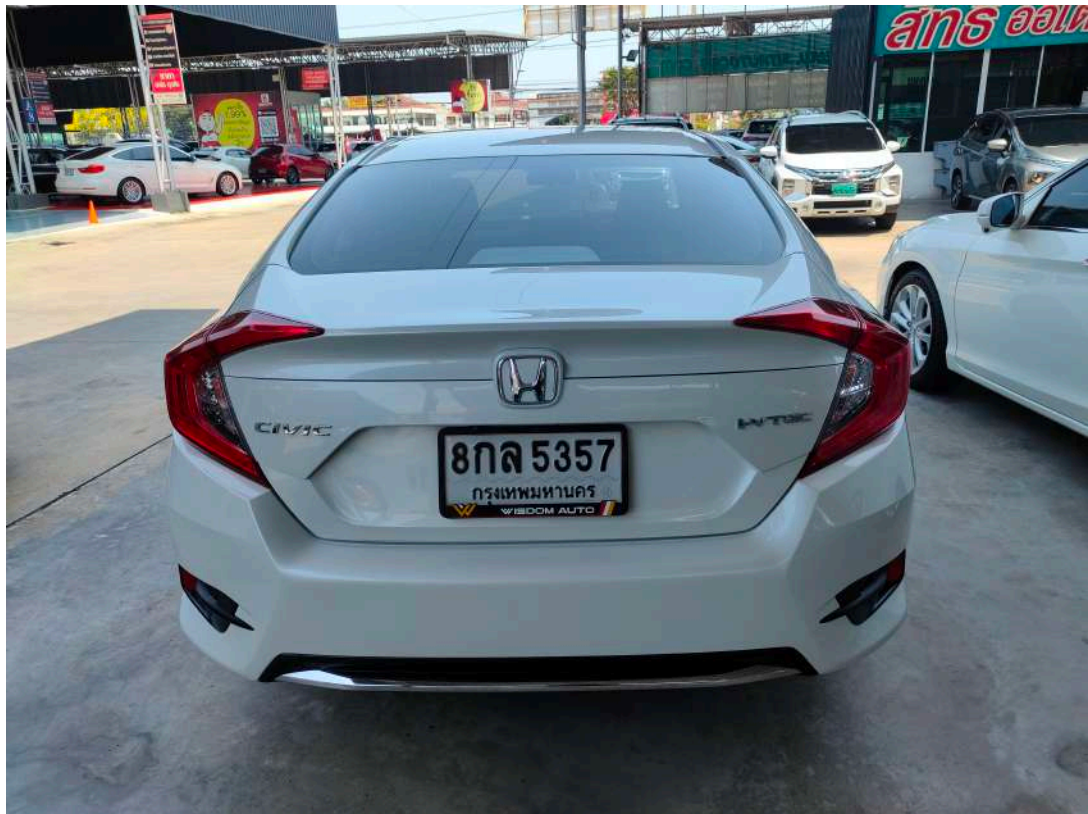
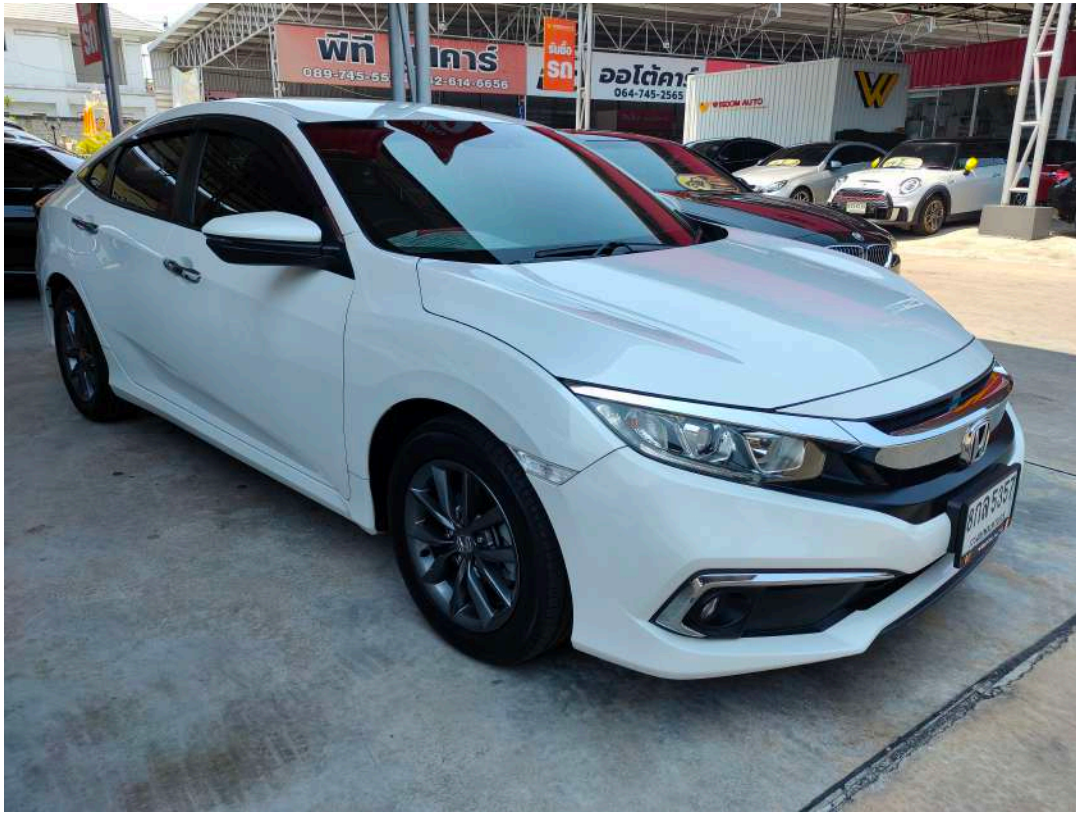
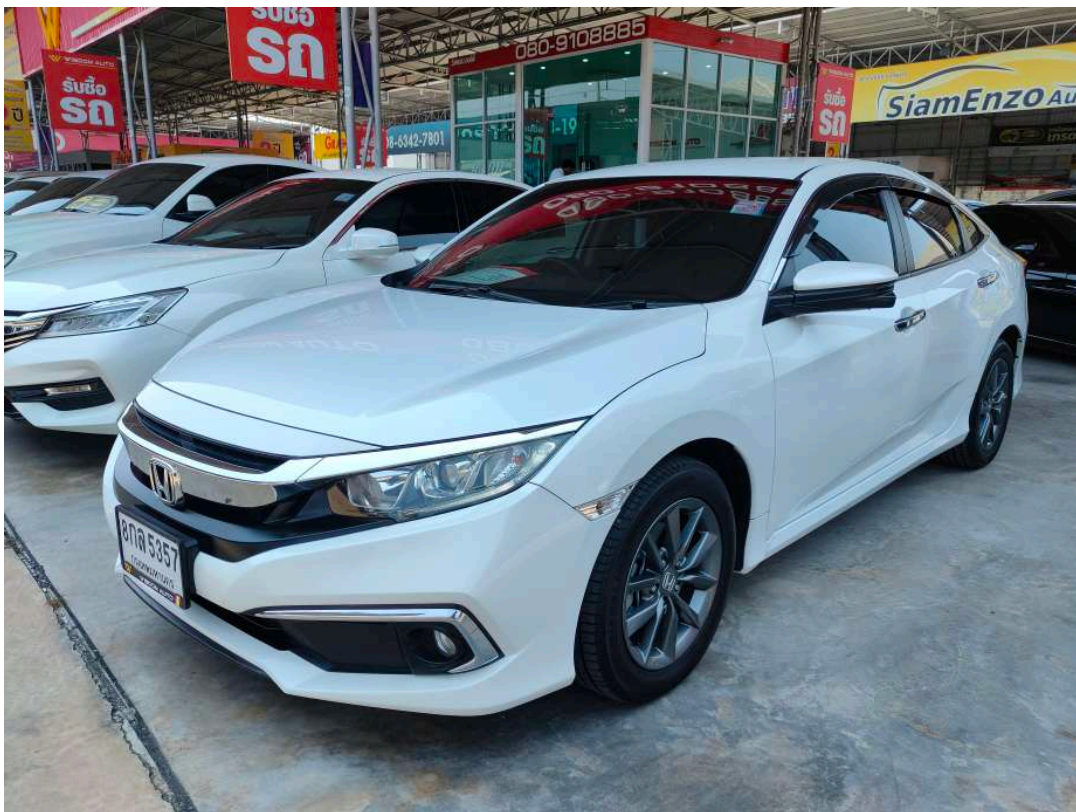
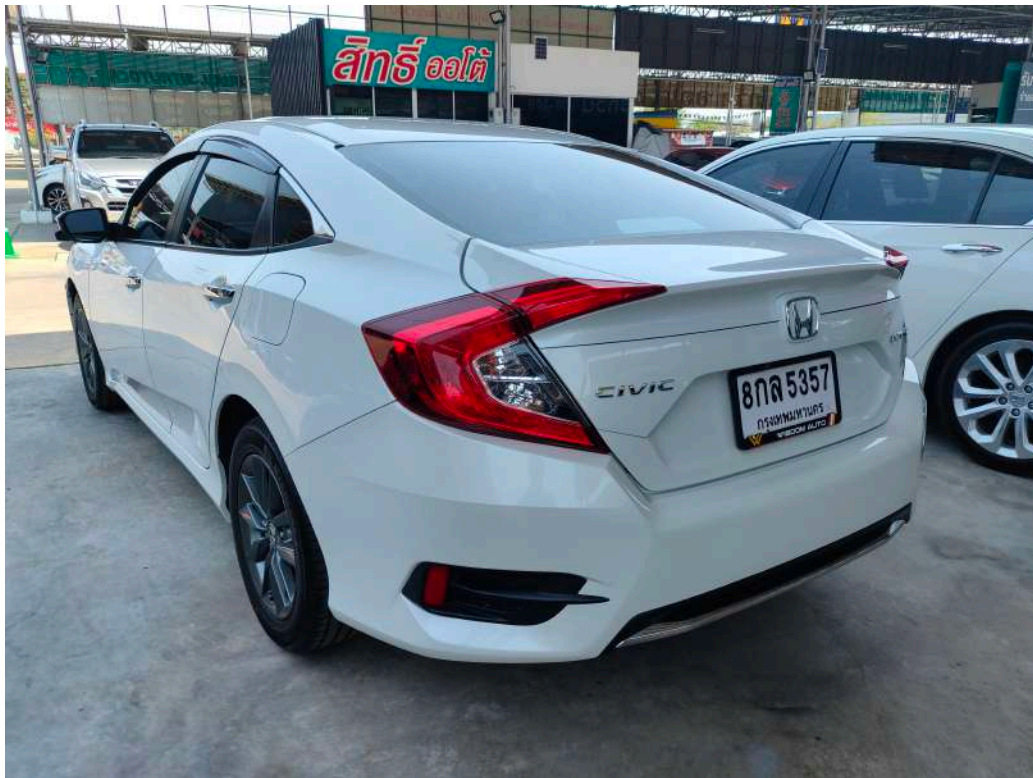
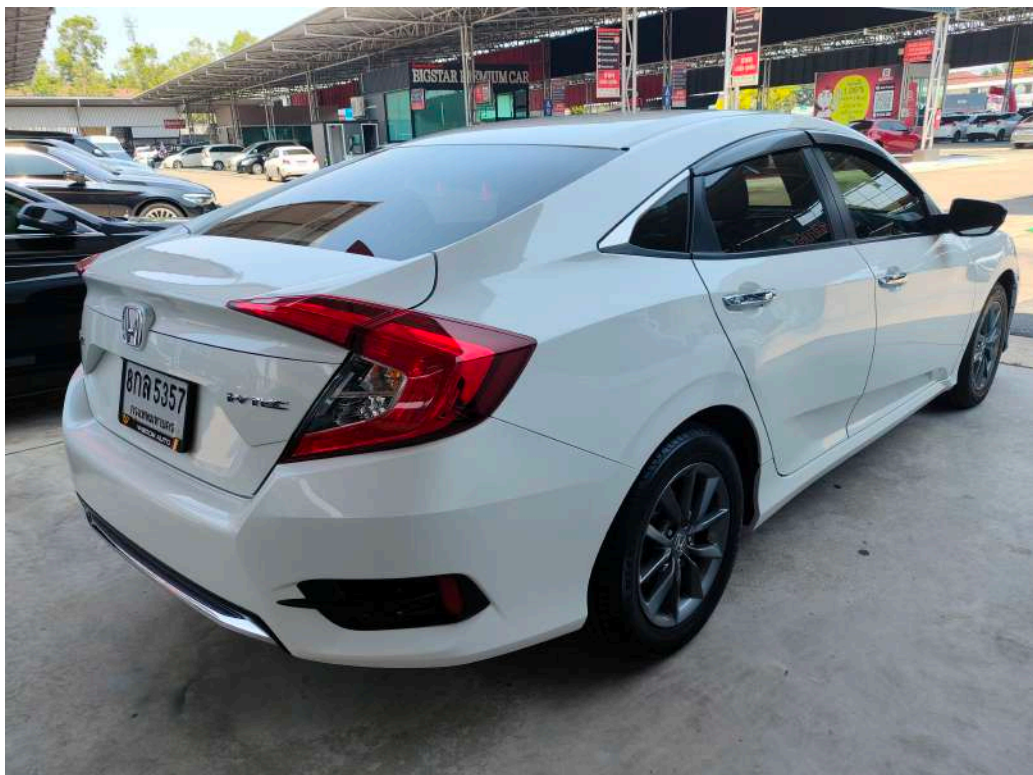
ภาพภายนอก

ประเมินสภาพรวม: ผ่าน
รายการที่รื้อการแก้ไข: ไม่พบรายการแก้ไข
ชิ้นส่วนประกอบตัวถังรถ

- ✓ แผ่นเพลทเลขตัวถังมองเห็นได้ชัดเจน
- ✓ ชิ้นส่วนประกอบตัวถังรถ ผ่านการวัดค่าความหนาของสีแล้ว
- ✓ สีรถตรงตามเสาเอกสารจดทะเบียน

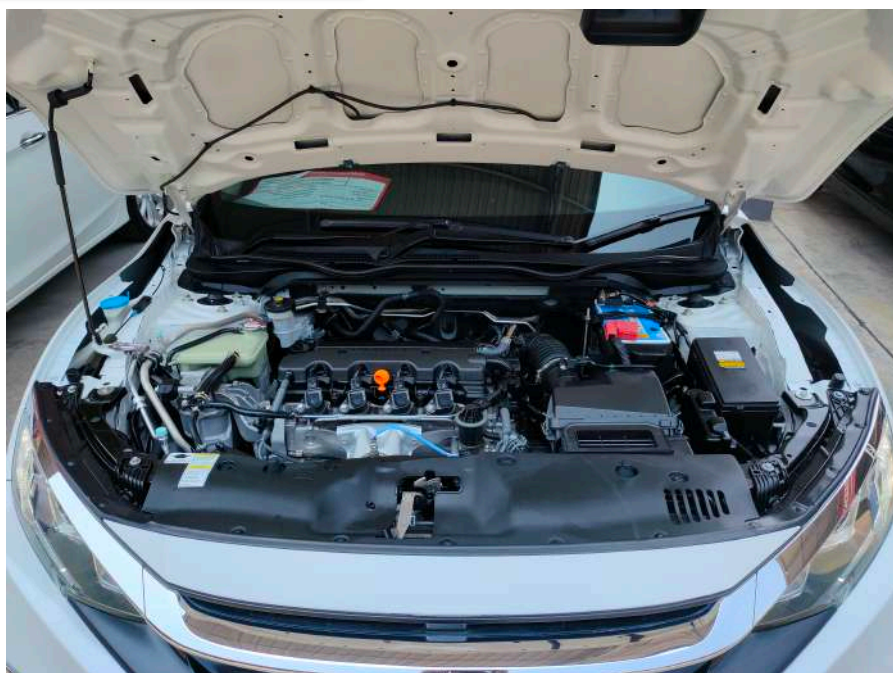
ภาพห้องเครื่อง

Voltage	12.63	V
Rating	450	CCA
Current	339	CCA
Internal resistance	8.24	mΩ
State of Charge	83	%
State of Health	57	%
Status	CAUTION

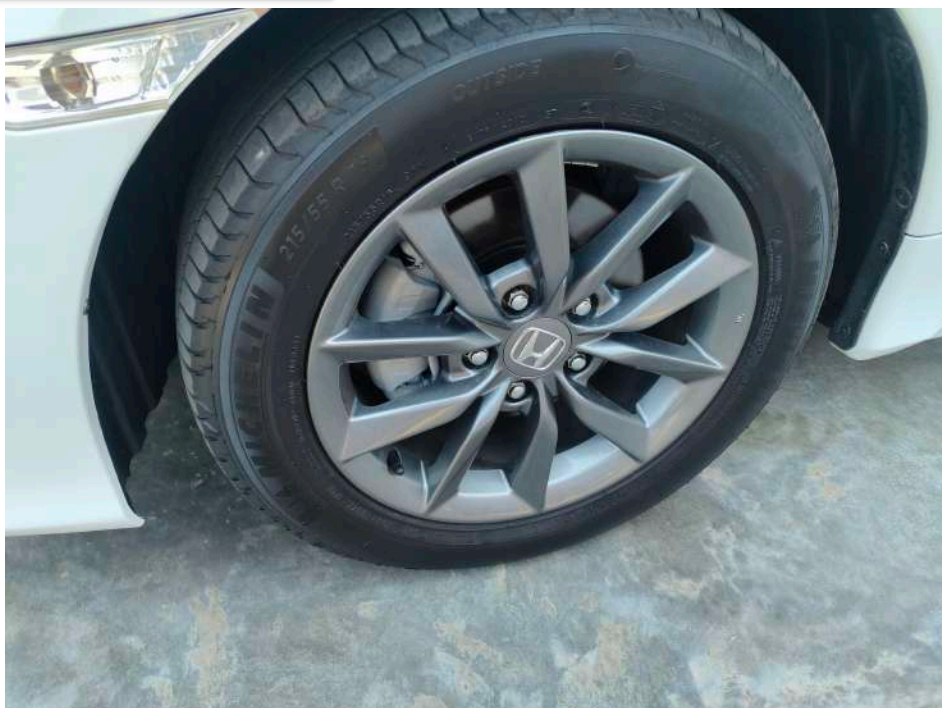
ขอบยาง ล้อ

17/23

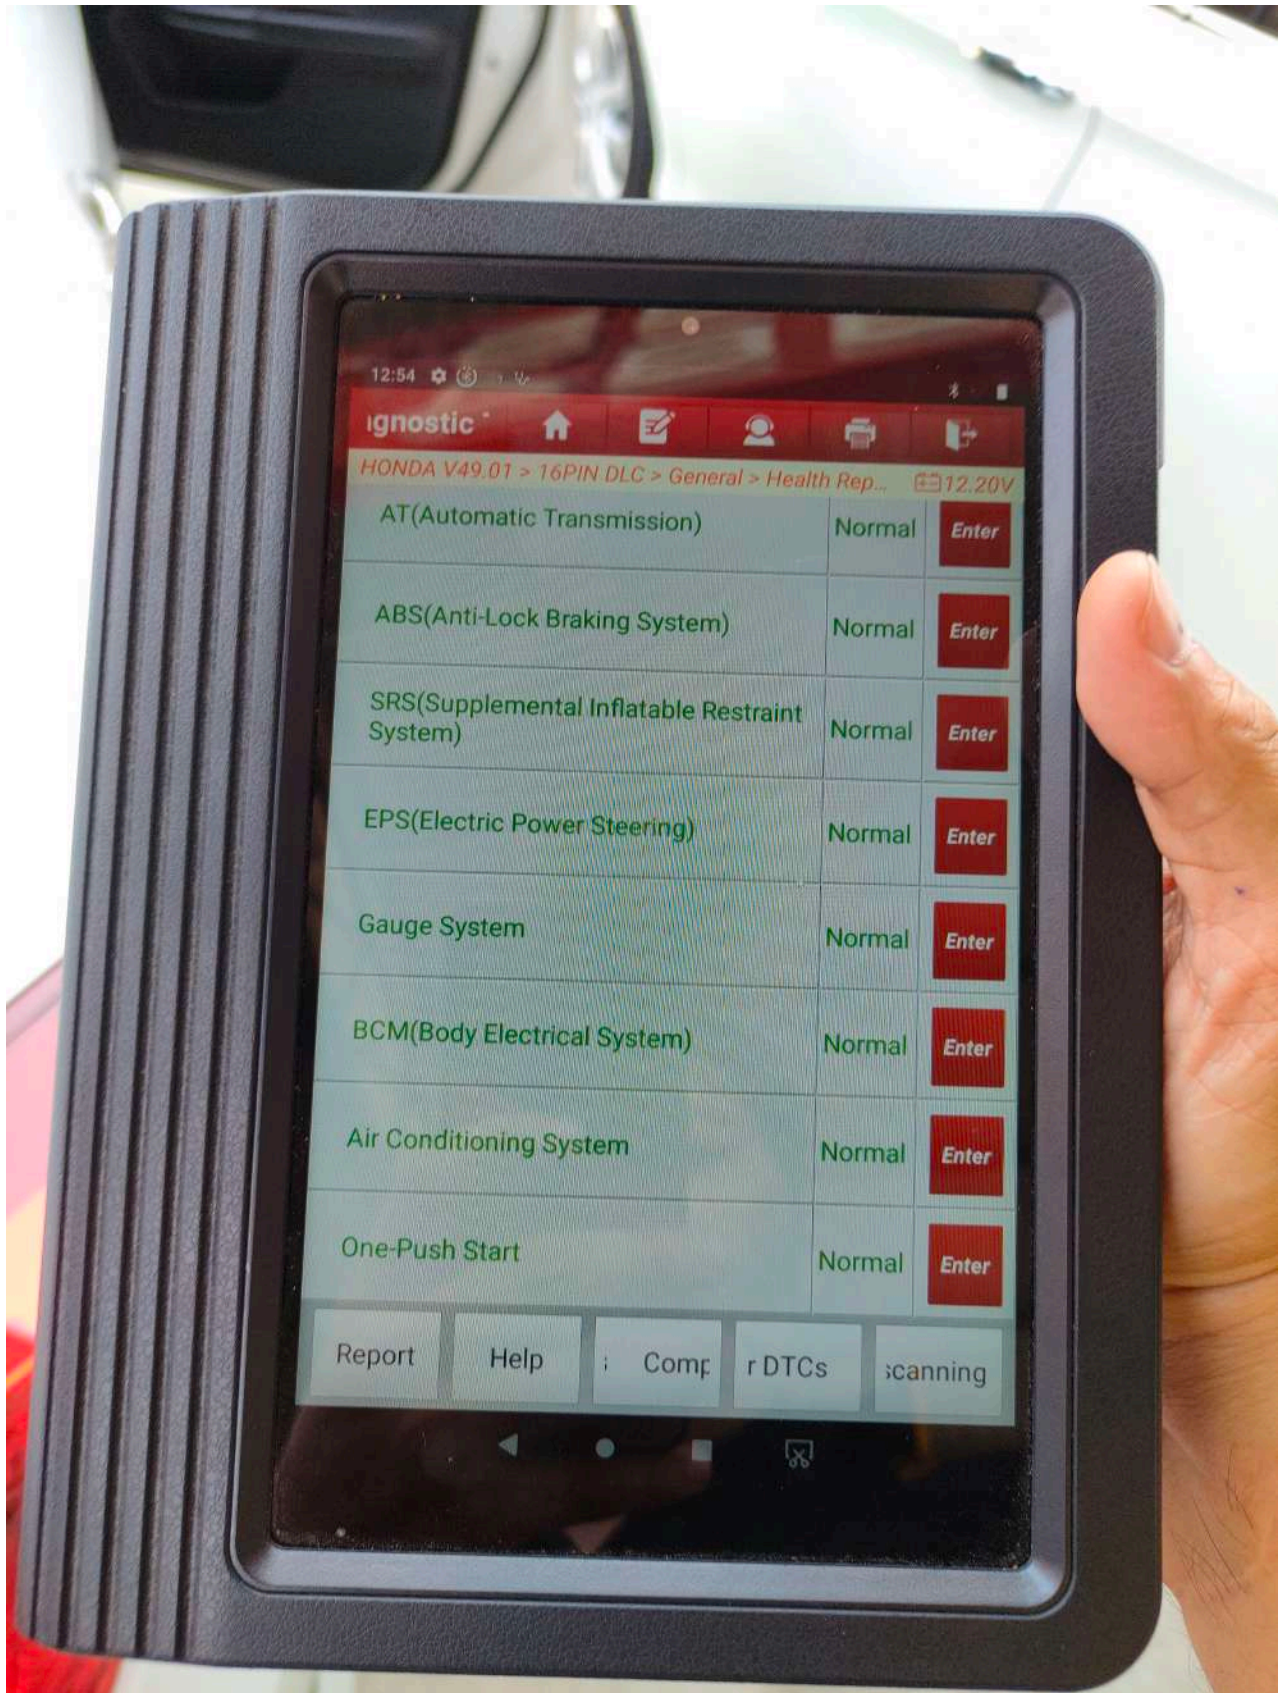
ภาพ OBD

2.17 ตรวจจับพฤติกรรมการขับขี่, ความเร็ว และเครื่องยนต์
OBD II On-Board Diagnostics (OBD)
